P.T. ISPAT INDO	LAPORAN PENYELIDIKAN INSIDEN	Nomor : SMK3L-En/ISP/FR-13-03
		Revisi : 06
		Tanggal : 14 Maret 2023

Terpapar Uap Panas pada wajah dan lengan tangan kiri

Tempat : Slag Pit

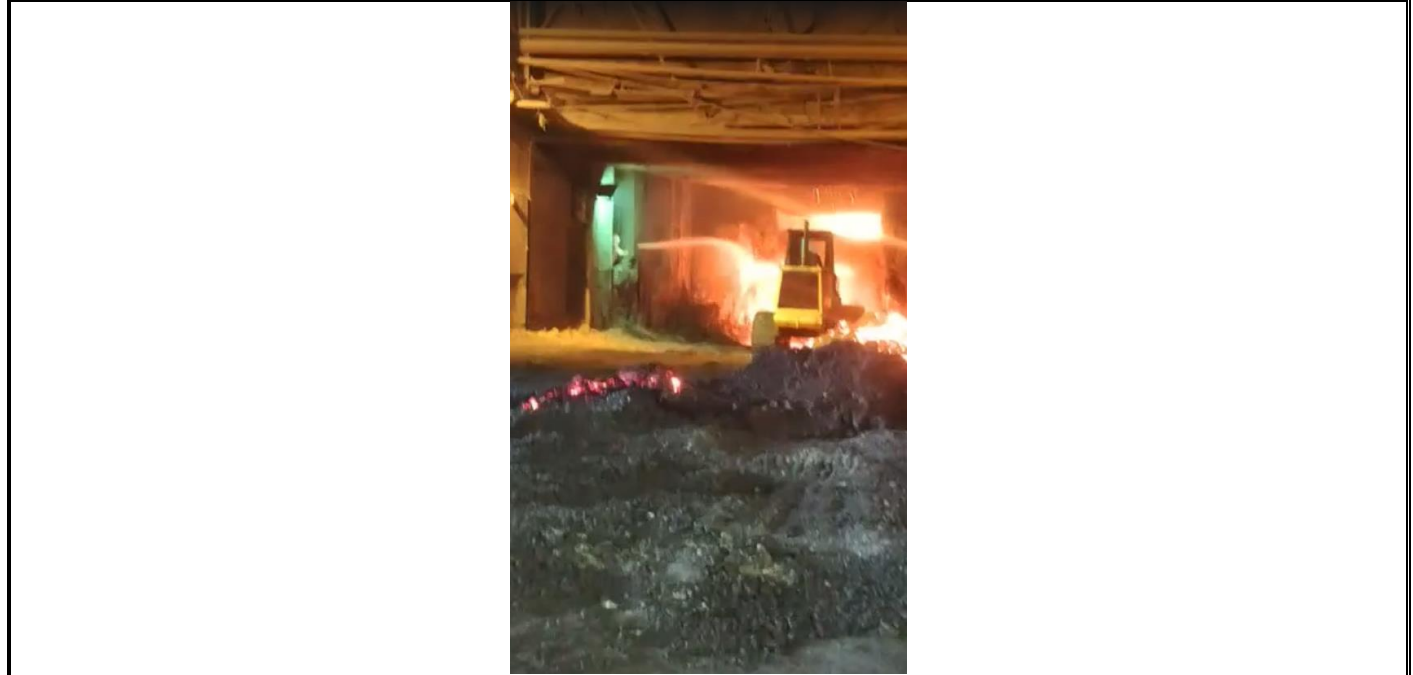
Deskripsi Insiden :
Ketika EAF proses heat pertama dan proses tapping slag mengeluarkan slag, kondisi di bawah EAF area slag tapping kemungkinan ada genangan air dan ketika slag cair dituang tidak ada masalah.
Pak Kusaini mencoba mengambil slag dengan caterpillar dengan cara di aduk terlebih dahulu agar slag mudah dinaikan ke dumptruck dan terjadi explosion sehingga hawa panas dr slag menyembur ke caterpillar dan mengenai pak kusaini (area kening jg tangan kiri).

<p>RINGKASAN FAKTOR PENYEBAB (ANALISIS ROOT CAUSE) (Jelaskan masing-masing item dan periksa)</p>									
<p>Penyebab Langsung Adanya genangan air yang menyebabkan ledakan Ketika bertemu dengan slag panas sehingga keluar uap panas</p> <p>Penyebab Tidak Langsung</p> <ul style="list-style-type: none">- Terpapar Suhu panas- Terpapar kebisingan- Penerangan kurang- System peringatan mati (lampu tanda masuk dan stop ke slag pit area)- Kurangnya pemeriksaan terhadap adanya genangan air di area slag pit									
<p>Biaya Kerugian</p>									
<p>Peralatan / material</p>		<p>Pengobatan</p>		<p>Hari hilang / down time</p>		<p>Total biaya</p>			
		<p>1.500.000</p>				<p>1.500.000</p>			
<p>Tindakan/Perbaikan</p>				<p>Dept. Penanggung Jawab</p>		<p>Rencana Penyelesaian</p>		<p>Tanggal selesai</p>	
<p>1. Petugas penyiraman air di area slag pit harus berkoordinasi dengan operator caterpillar perihal waktu penyiraman</p>				<p>MVL</p>		<p>03/04/2023</p>		<p>03/04/2023</p>

<p>2. Awal shift operator caterpillar cek kondisi slag pit apabila ada genangan air bisa di infokan ke shift incharge untuk ditindak lanjuti (ex memompa genangan air pakai pompa)</p>				<p>MVL</p>		<p>03/04/2023</p>		<p>03/04/2023</p>	
<p>3. Penambahan blower 2 buah kanan kiri di area slag pit</p>				<p>ESM</p>		<p>03/05/2023</p>			
<p>4. Penambahan cover kanan kiri diruang operator caterpillar</p>				<p>MVL</p>		<p>03/05/2023</p>			
<p>5. Perbaikan tanda peringatan lampu indikasi hijau (enter) dan merah (Stop) di pintu masuk slag pit</p>				<p>ESM</p>		<p>03/05/2023</p>
