P.T. ISPAT INDO

## LAPORAN PENYELIDIKAN INSIDEN

Tempat : Labelling Finishing Area RM

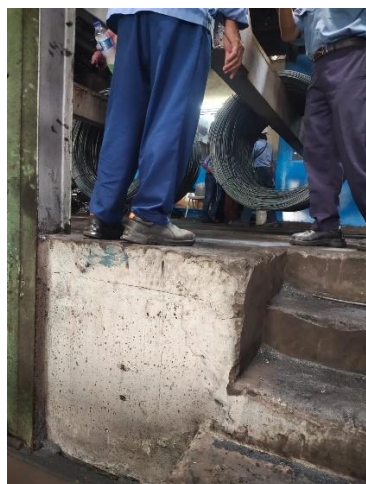
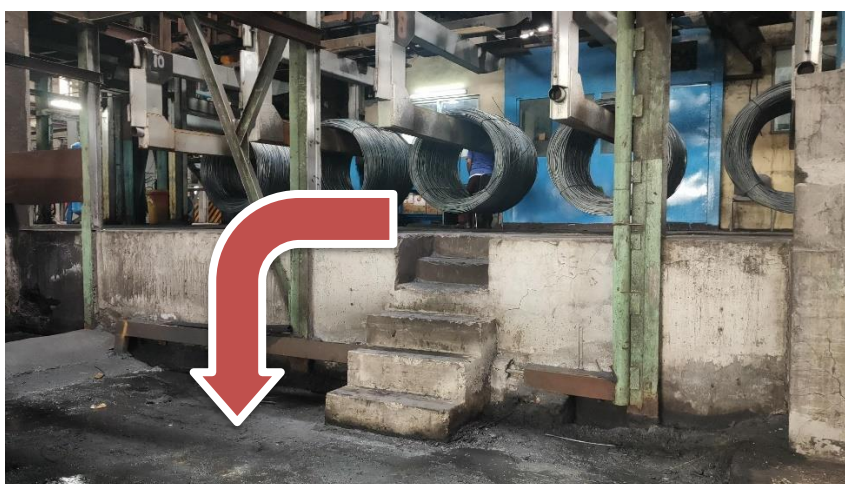
Kepala terluka karena terbentur lantai kerja saat terjatuh

Pada pukul 10.00 tempat di finishing area. korban bekerja melakukan pemotongan end cutting pada wire rod. Sisa potongan diambil dan ditaruh pada tempat penampungan end cutting. Namun karena ada beberapa potongan yang masih terjepit oleh hook dengan wire rod maka dibiarkan oleh korban. Karena banyaknya sisa potongan end cutting yang tertinggal dan merasa itu menjadi tanggung jawabnya maka pada saat wire rod sudah jalan ke arah labelling area menarik sisa wire rod yang tersangkut. Korban berusaha menarik dan terpeleset ke belakang (terjatuh) dengan kondisi lantai beda level ketinggian kurang lebih 1.5m sehingga kepala terbentur dan terluka di bagian belakang kepala dibawa ke RS mitra keluarga dan mendapatkan perawatan.

End cutting terhimpit lalu ditarik pada area yang terdapat beda level sehingga terjatuh.

- Ruang gerak terbatas
- Kondisi lantai licin
- Tidak ada pagar pengaman
- Belum standard / aturan tentang larangan bekerja di area tersebut

Peralatan / material	Pengobatan	Hari hilang / down time	Total biaya	
	2.500.000		2.500.000	
Tindakan/Perbaikan	Dept. Penanggung Jawab	Rencana Penyelesaian	Tanggal selesai	
1. Membuat aturan tidak boleh ada aktivitas di area compacting sampai dengan transfer truck, ditempel dan disosialisasikan	QC	30 Jan 2023		
2. Memasang pagar pengaman di area beda level ketinggian	CVL	10 Februari 2023
