AREA	Temuan		PIC	STATUS
Area SMS Office	 	Cat sms building sudah mengelupas	Civil	Done Proposed budget
Area Vehicle	 	Seng pembatas pagar banyak yang keropos perlu dilakukan penggantian	Civil	 
Area Vehicle	 	- Seng pembatas pagar banyak yang keropos perlu dilakukan penggantian	Civil	 
Area Compacting RM	 	Saluran di luar dekat compacting line A banyak sampah dan informasi dari mekanik saluran sudah tidak digunakan sehingga bisa ditutup secara permanent	MRM CVL	  Done

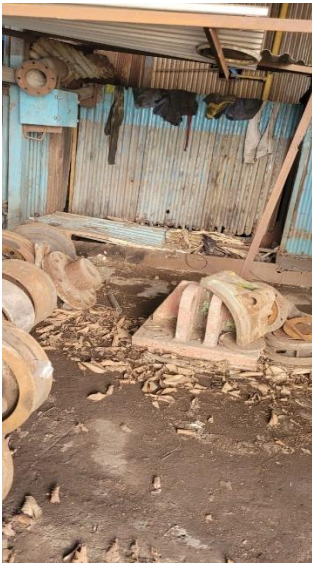
AREA	Temuan		PIC	STATUS
Mechanic Crane

<p>Material spare part dan majun tidak jelas fungsinya</p> <p>Untuk ditempatkan didalam ruangan supaya tidak mudah berkarat/keropos</p>	MCM

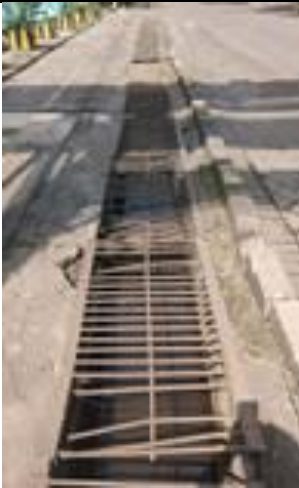
Done
Depan WTP

<p>Cover grill saluran banyak yang rusak</p>	Civil	On Progress
