SAFETY & HOUSEKEPPING INSPECTION
6 JANUARI 2023

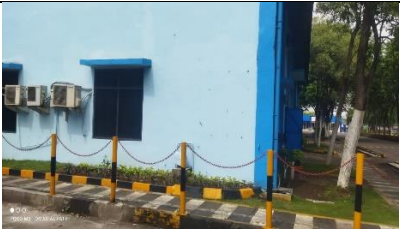
9	Depan WTP Rolling Mill

Instalasi limbah sudah di pindahkan, papan informasi limbah masih terpasang	CVL

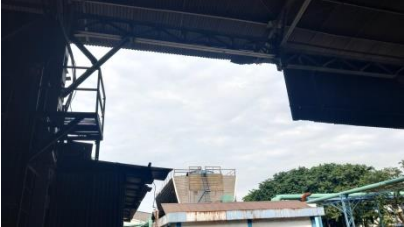
CLOSED
11	BRF B

Patisi gording rusak terkena jatuhnya cerobong BRF B sehingga membuat hujan masuk	CVL		OPEN
12	Mill Area

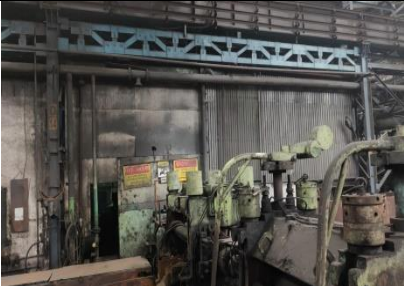
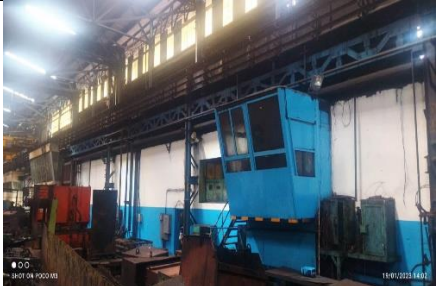
Dinding sangat kotor perlu dibersihkan	RMO

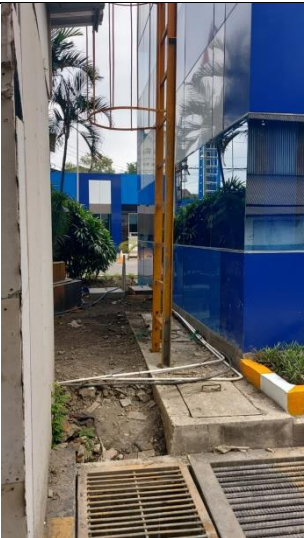
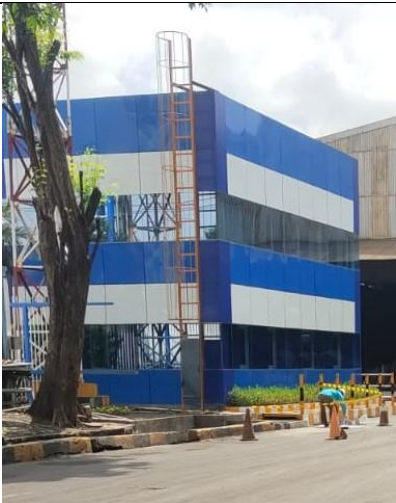
13	Belakang QC Office baru

Tidak ada pintu penghalang pada tangga	CVL

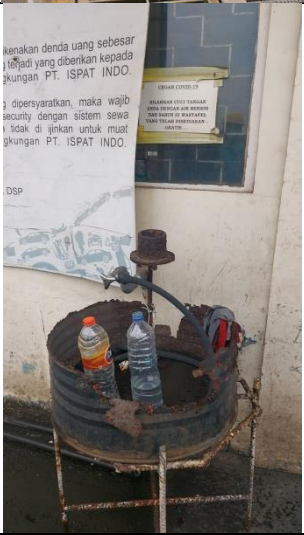
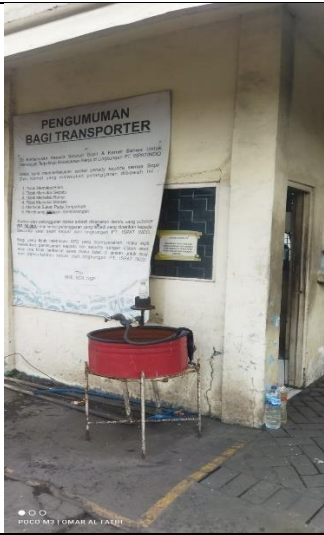
Tempat cuci tangan tidak layak pakai	CVL & LOG

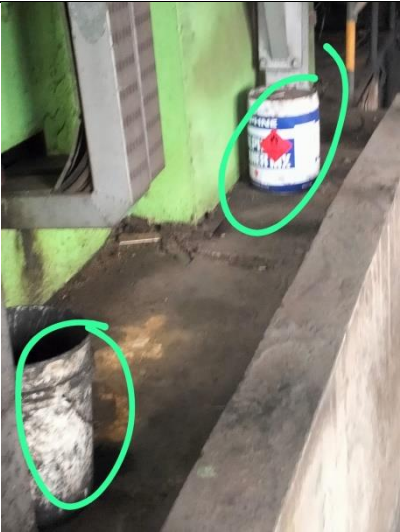
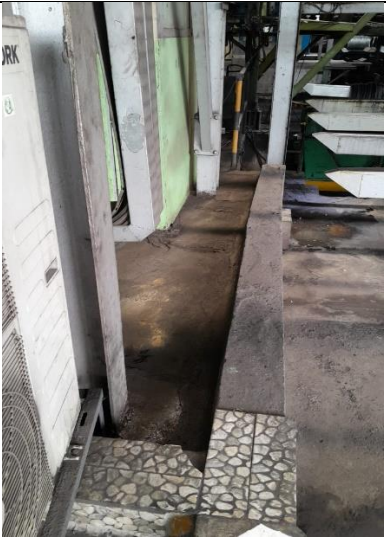
15	Pulpit Finishing Area

Ember bekas cat tidak pada tempatnya	RMO

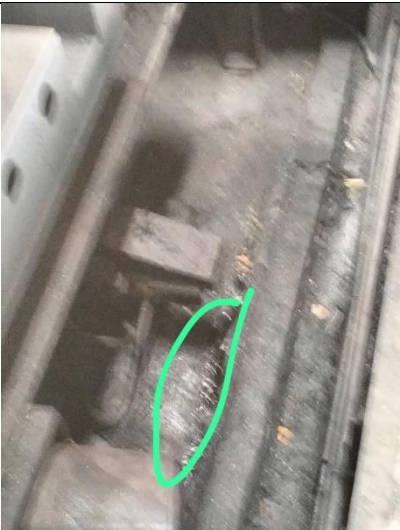
Oli bocor dekat turun table finishing area	MRM		OPEN

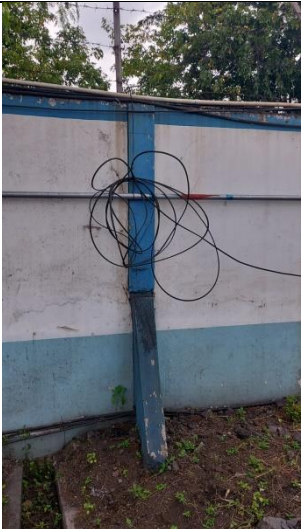
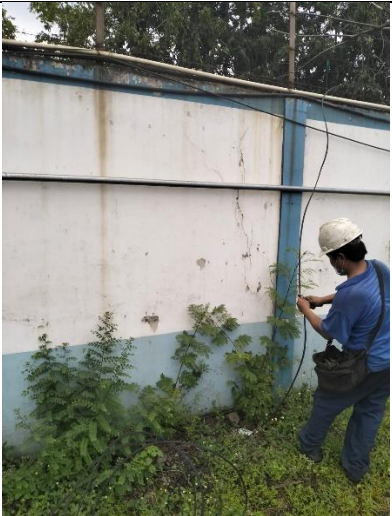
13	Logistic area

Kabel tidak tertata dengan baik	Electric

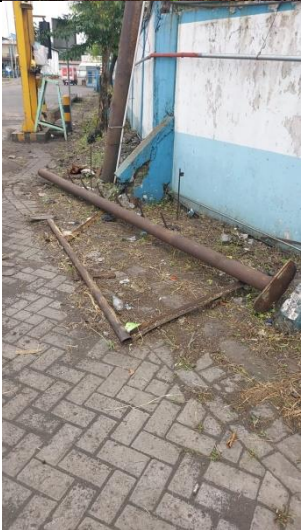
Sampah sisa bekas pipa tiang lampu tidak pada tempatnya	electric		OPEN

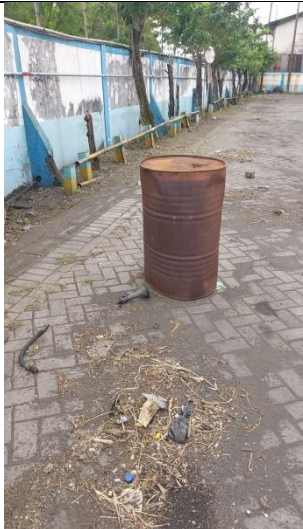
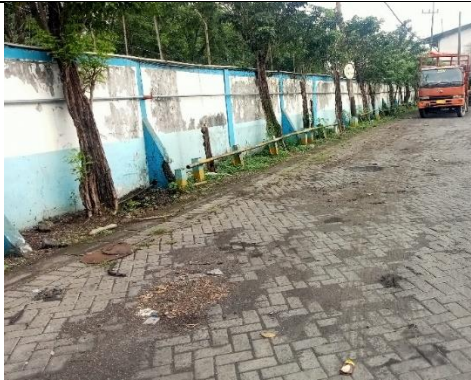
15	Arah menuju IWPL

Bekas drum tidak pada tempatnya	LOG

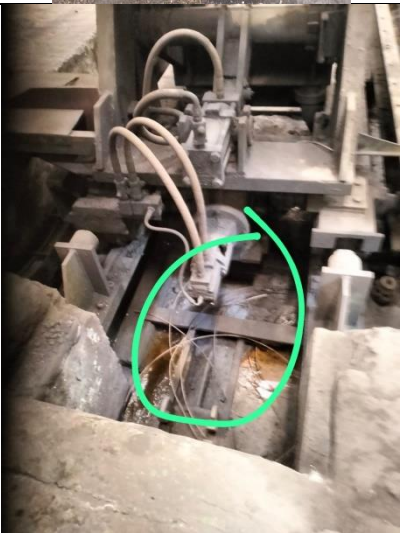
Oli Bocor bawah line B	MRM		OPEN

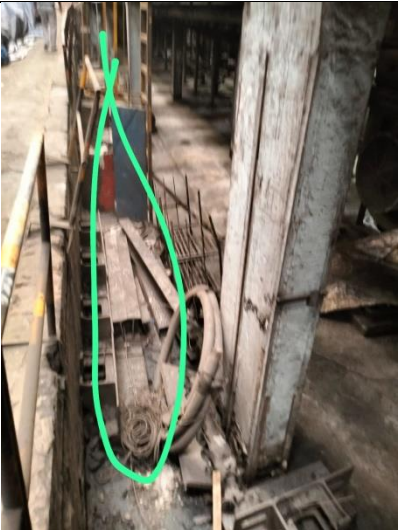
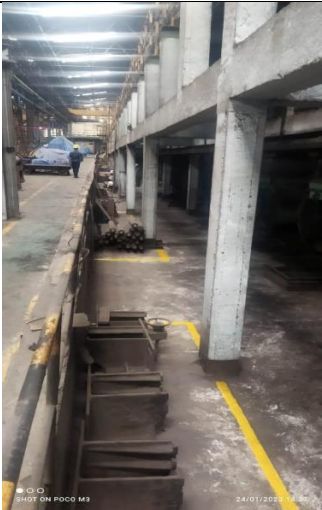
17	Bawah Conveyor Line A

Material tidak jelas identifikasinya dan berantakan kotor	RMO MRM

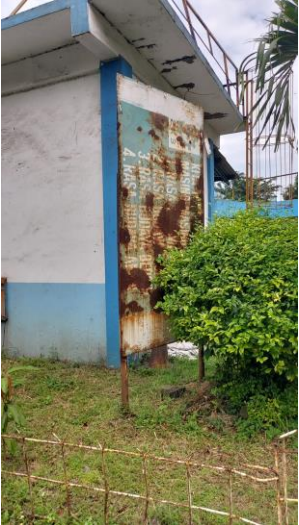
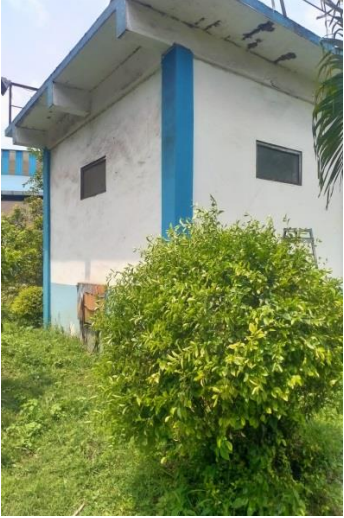
Papan Informasi sudah rusak , perlu pembaharuan	IWP

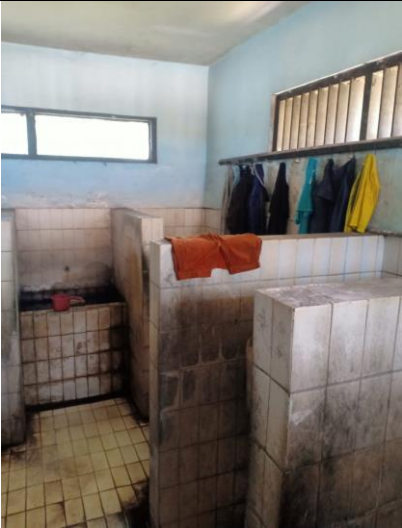
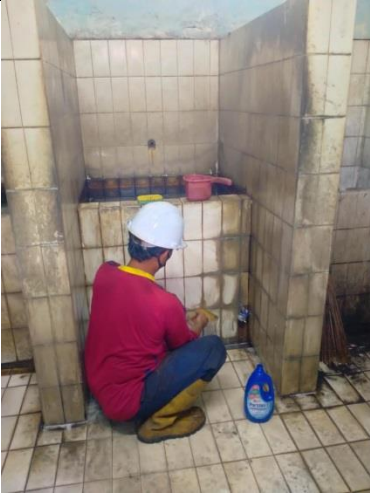
27	IWP

Kamar mandi / Toilet kotor	IWP

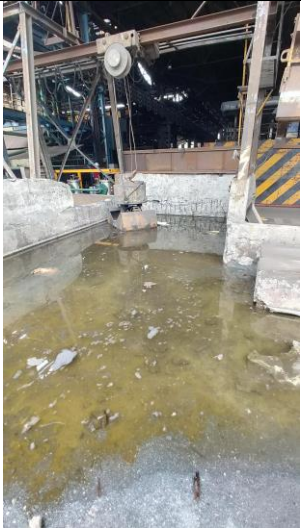
Timbunan mill scale tergenang air	CVL RMO		OPEN

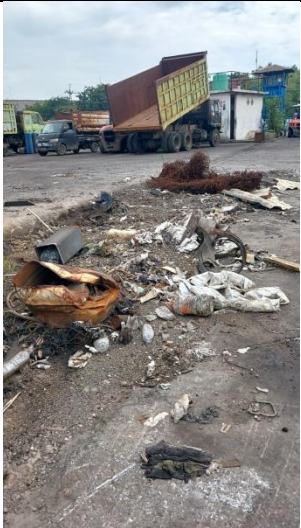
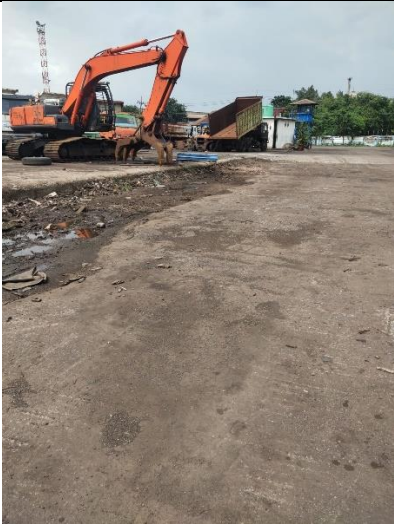
29	Scrap Yard

Kumuh, banyak sampah tidak ter identifikasi	LOG

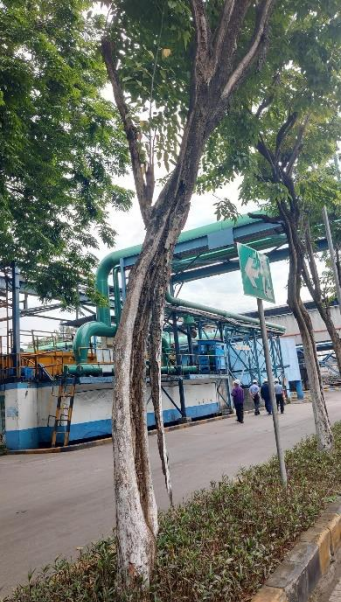
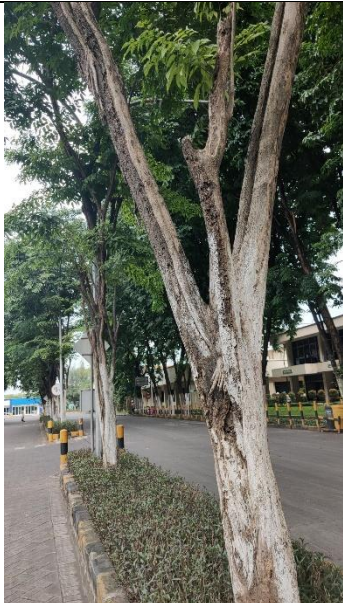
Pohon sudah tua keropos potensi bahaya roboh	ADM CVL		OPEN

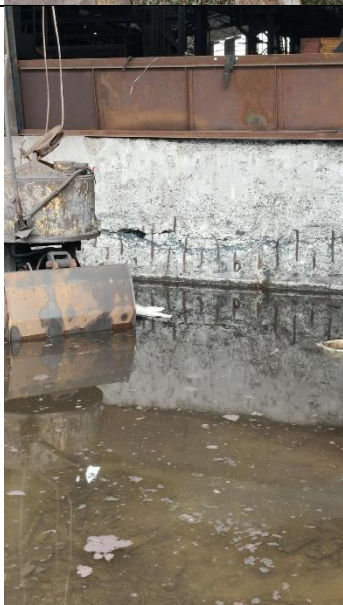
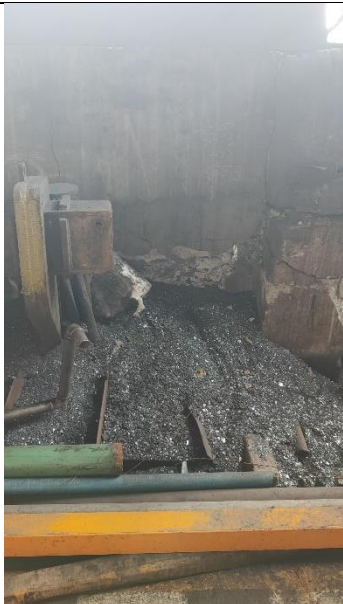
31	BRF A area Mill scale

Tembok pembatas berlubang sehingga mill scale tumpah melalui lubang tembok	CVL RMO			OPEN

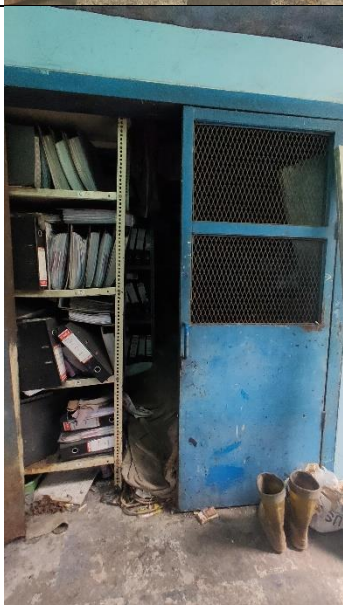
32	Depo Air Minum

Banyak dokumen yang tidak jelas dan berantakan dan ditemukan puntung rokok disekitar area potensi terjadinya kebakaran	ADM CVL		OPEN

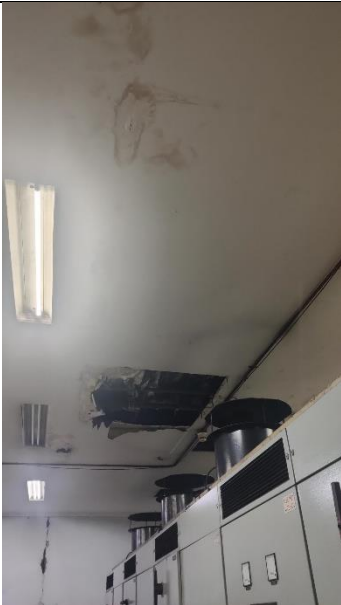
33	Panel Motor Room line B

Adanya potensi kebocoran air yang menyebabkan plafon jatuh hal ini sangat berbahaya karena dibawah adalah panel listrik	CVL		ON PROGRESS
34	Panel Finishing Line A

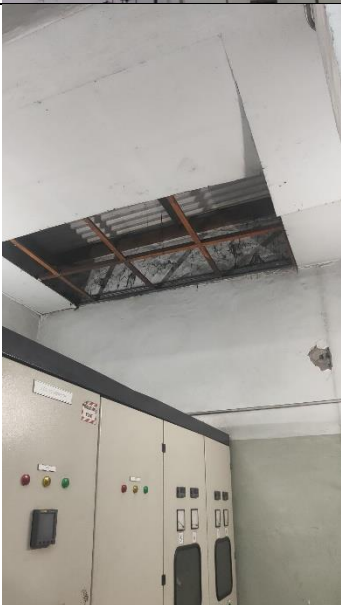
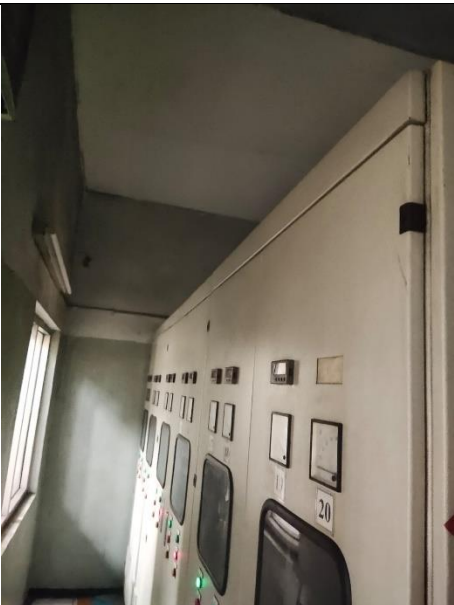
Adanya potensi kebocoran air yang menyebabkan plafon jatuh hal ini sangat berbahaya karena dibawah adalah panel listrik	CVL

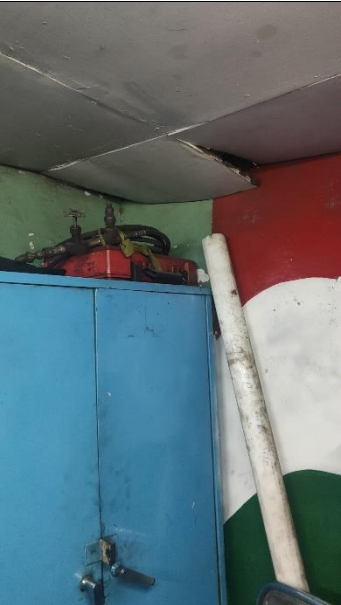
35	Workshop compacting

Plafon sudah rusak	CVL		OPEN
36	Panel Pulpit 3 line B

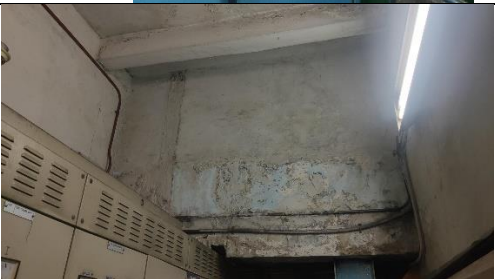
Tembok dinding mengelupas karena lembab	CVL		OPEN

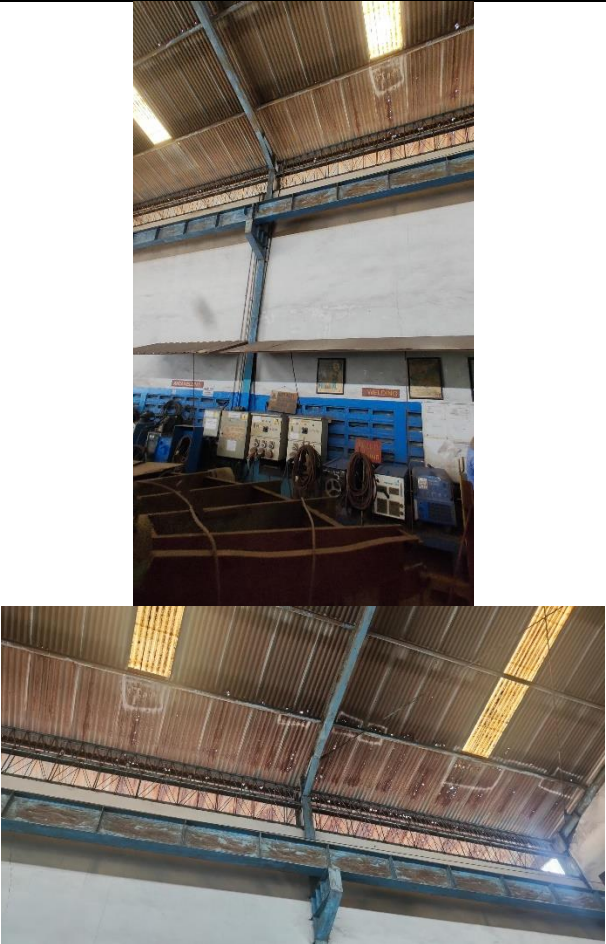
37	Fabrikasi

Atap sudah banyak berlubang dan bahaya jika mengenai alat dan panel listrik	CVL		OPEN
----	-----------	---	---	-----	--	------

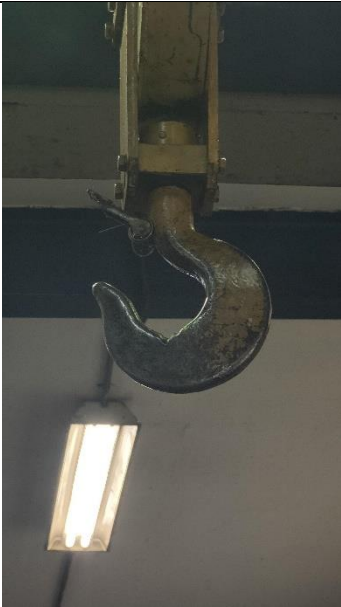
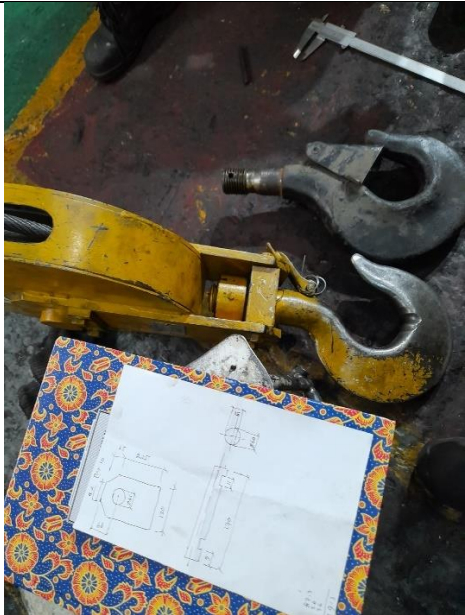
38	Modul Room

Hook crane sudah aus terkikis untuk segera diganti	MCrane MRM

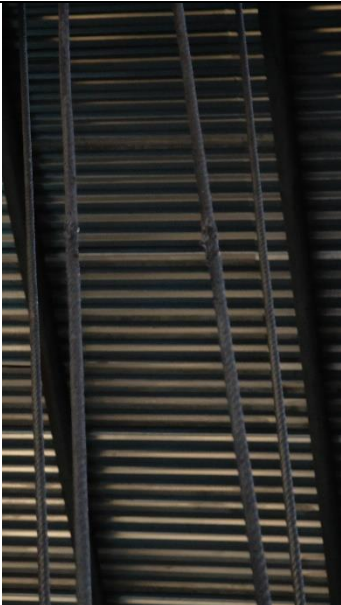
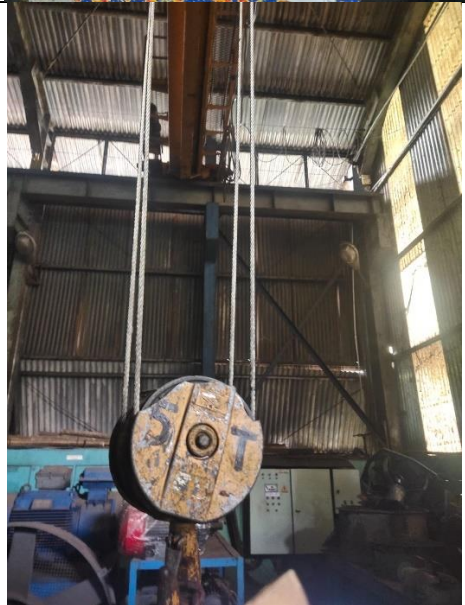
Wire rope sling crane sudah aus banyak yang putus untuk segera diganti	MCrane MSM
