SAFETY & HOUSEKEPPING INSPECTION
10 MARET 2023

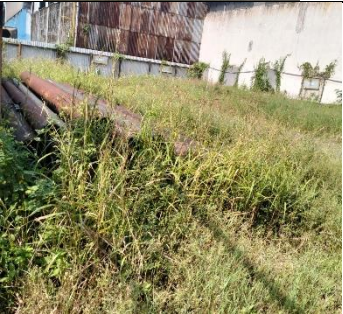
Rumput menutupi material	STR		
3	Gudang B

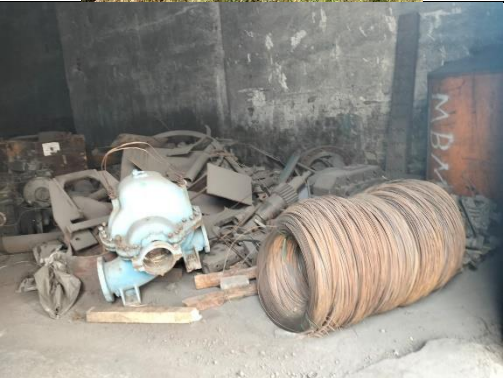
Barang berserakan, apabila sudah digunakan dibuang ke scrap yard	SMS

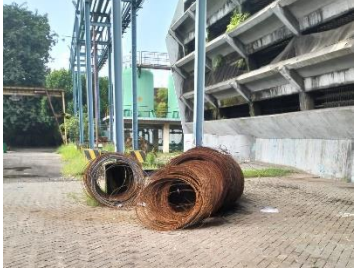
4	Timur Cooling Tower SMS

Safety patrol bulan lalu belum ditindaklanjuti, material berserakan dibuang ke scrap yard	DSP		
5	Trafo dekat genset

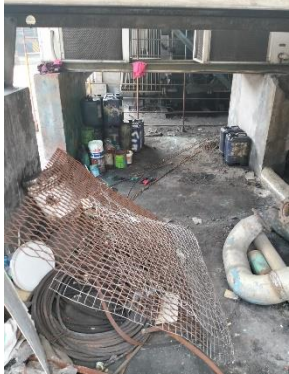
Area tersebut harus bebas dari bahan kimia dan material	MPH		
6	Loading QC

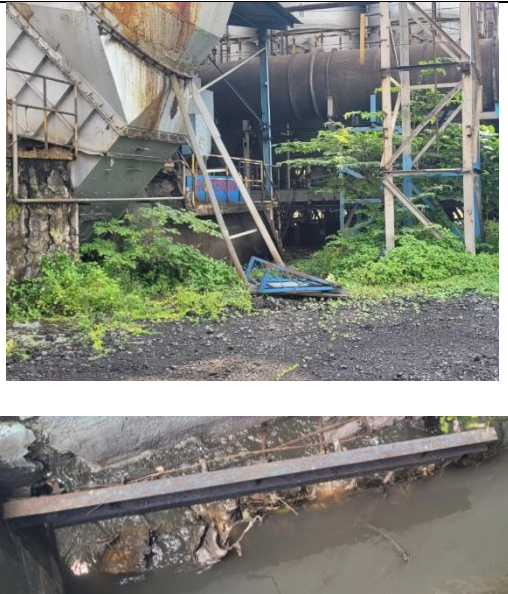
7	CB 4 dan CB 5

Material berserakan sebaiknya dirapikan	MDC		
8	Area PLN

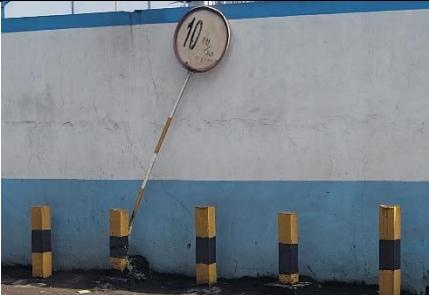
Rambu miring harus diperbaiki	SHE

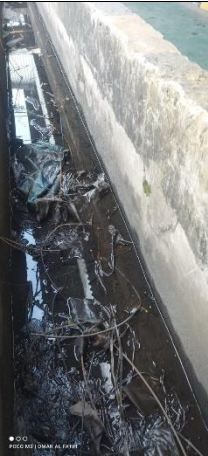
9	Saluran Despatch / Loading Coil

Potongan coil banyak yang jatuh diselokan	QC		
10	Barat Compresor area

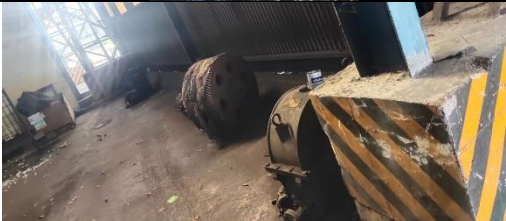
Sparepart mesin tidak pada tempatnya	Mekanik		
11	Barat Compresor area

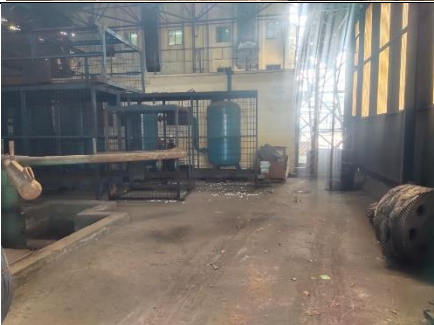
Banyak sampah berceceran	DSP

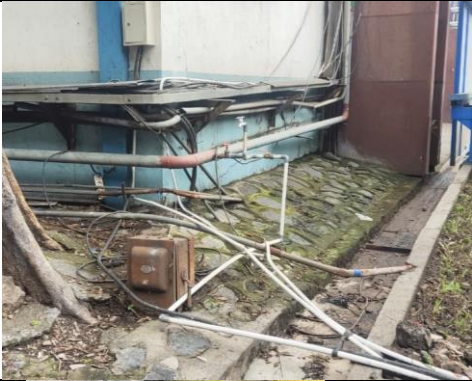
12	Barat QC office

Box panel dan kabel listrik tidak rapi	ERM ESM		
13	Rolling mill

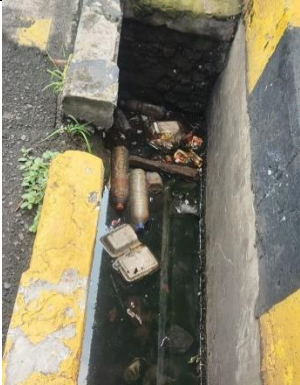
Selokan banyak sampah	DSP MRM RMO CVL		
14	Rolling depan Compacting

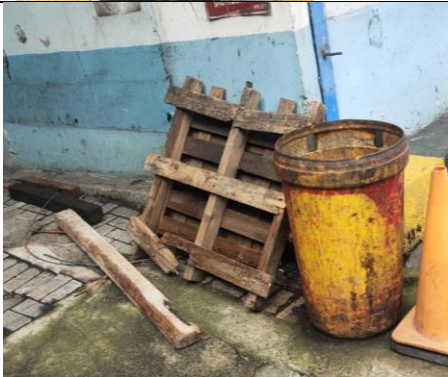
Palet tidak pada tempatnya dan tong sampah tidak ada tutupnya	DSP

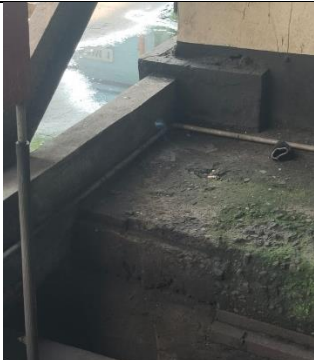
15	Pulpit 2RM

Puntung rokok masih menyala	RMO		
16	Block mill line B

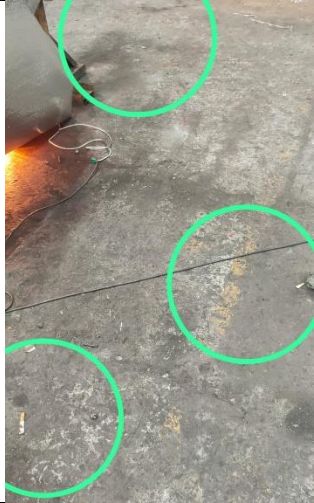
Banyak puntung rokok	RM ERM MRM		
17	Depan ruang cellar hydroulik

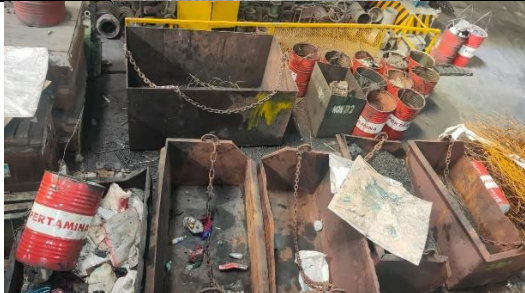
Bucket kumuh, kotor, banyak material yang tidak jelas dan berantakan	RMO

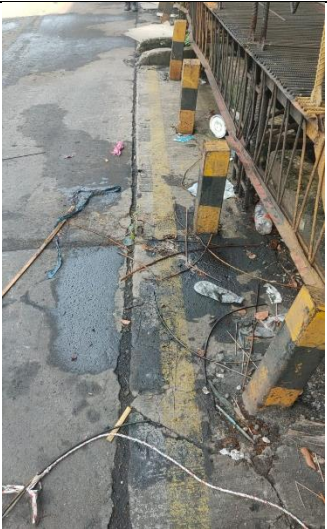
19	Loading coil selatan RM

Banyak potongan end cutting berserakan	QC & DSP		
20	Pos 1 dan 2 (Logistic)

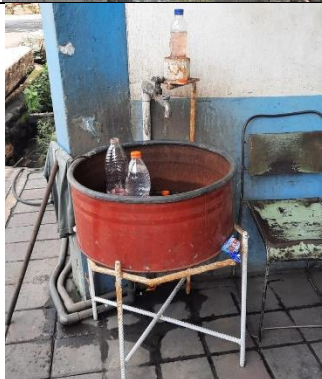
Tempat cuci tangan tidak layak dan keran air tidak menyala	CVL
