Werkstättenprotokoll

Lukas Köppl

19.11.2024

- Kleine Lötübung
- Versuch einer Strommessung mit R-shunt und Differenzialverstärker

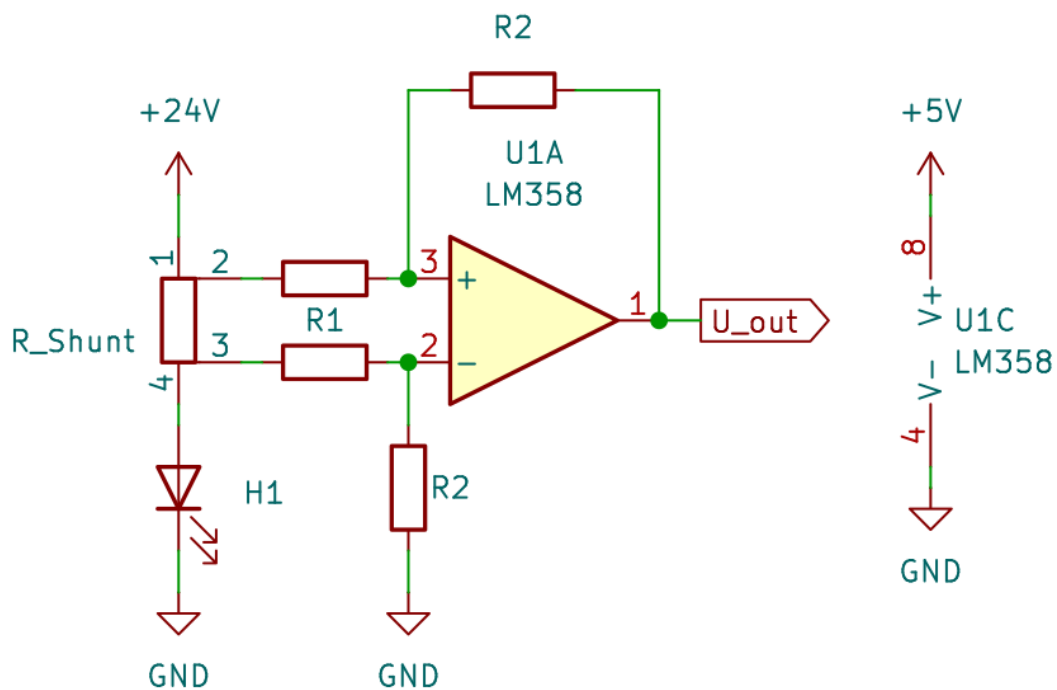
Abbildung 1: Schaltungsaufbau

- Die Schaltung hat nicht wie erwartet funktioniert.
- Der Differenzverstärker liefert keine korrekten Ausgangswerte.

- **GND-Problematik:** Wahrscheinlich liegt der Fehler an der Masseführung (GND). Bei High-Side-Messungen mit Differenzverstärkern kann es zu Problemen kommen, wenn Massepotenziale nicht richtig bezogen werden.
- **Potentialdifferenzen:** Bei High-Side-Konfigurationen besteht oft das Risiko von Offset-Fehlern oder falsch bezogenen Messpunkten aufgrund unsauberer Massebezüge.

Die Fehlfunktion des Aufbaus lässt sich auf Probleme mit der Masseführung zurückführen, was bei High-Side-Messungen mit Differenzverstärkern häufig auftritt.

- **Massebezug überprüfen:** Sicherstellen, dass der Differenzverstärker korrekt geerdet ist und keine Masseverschiebungen auftreten.
- **Spannungspotenziale ausgleichen:** Eventuell eine galvanische Trennung oder eine präzisere Masseführung einbauen.
- **Alternative:** Low-Side-Messung in Betracht ziehen, da hier das GND-Problem einfacher zu handhaben ist.
- **Fertigen Differenzial OPV benutzen und nach typical Application von Datasheet benutzen:** [1]
