## Rapport d'inspection PRÉ-ACHAT

ADRESSE DU BÂTIMENT INSPECTÉ

5251 Rue Honoré-Beaugrand Montréal QC

Préparé par: Ernso Cléus

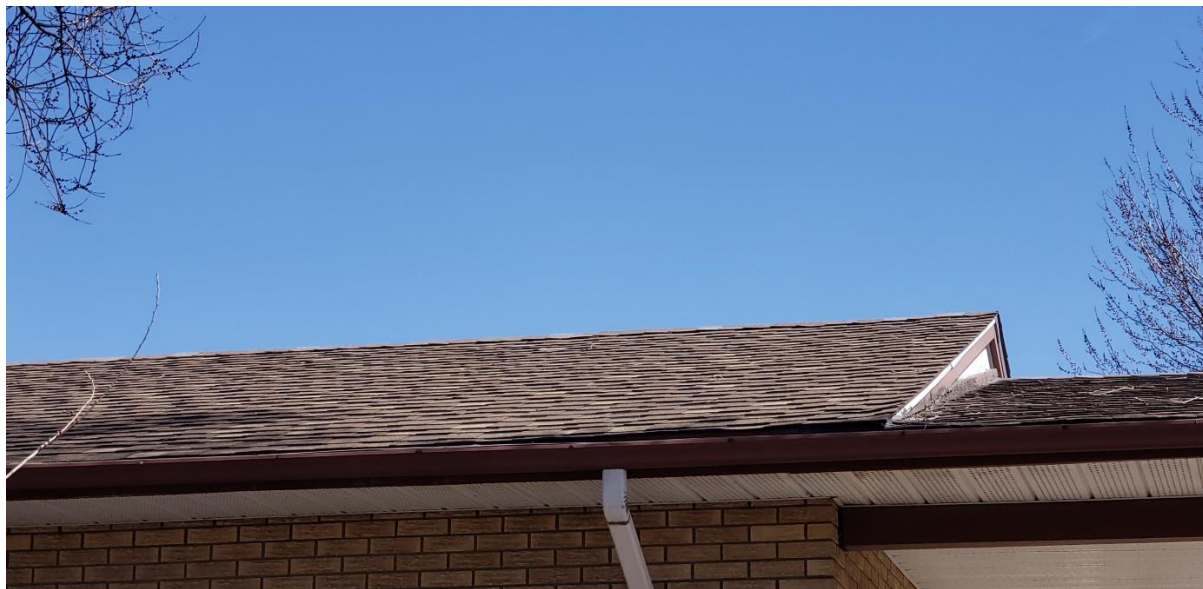
Toiture : Côté sud west de la maison. Bardeau d'asphale abimé

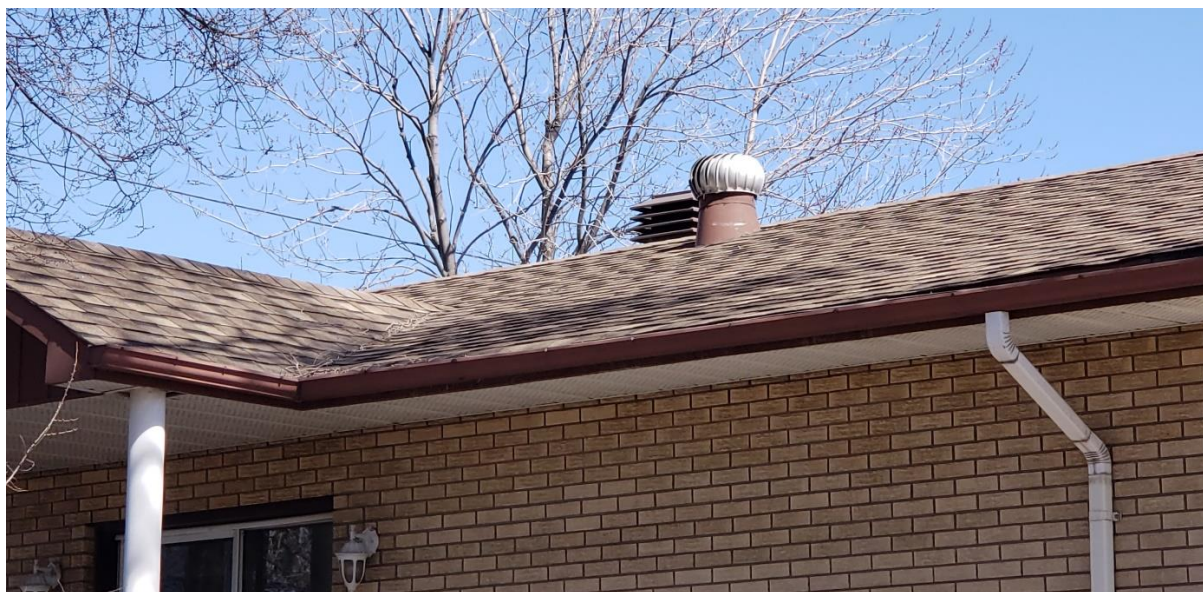
Des branches et feuilles d'arbres ont été observées près de ou sur la toiture. Les branches d'arbres ont un effet abrasif sur les toitures causant ainsi une usure et une détérioration prématurées. Un émondage et un entretien régulier seront nécessaires afin de prévenir l'usure de la toiture.

Toiture : Côté sud west de la maison. Présence de feuille et petite branche d'arbre sur le toit

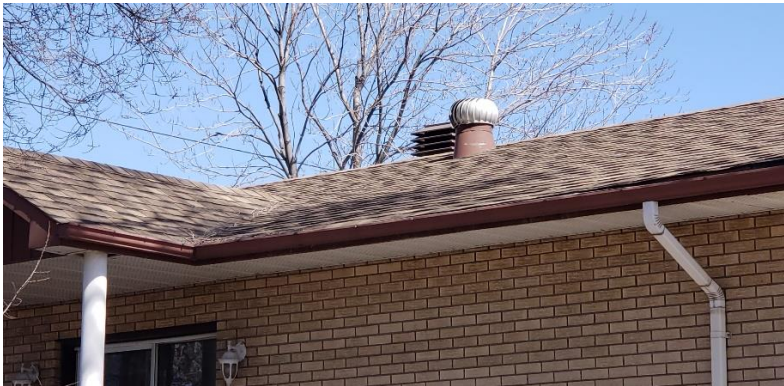
Les gouttières sont d'aluminium. Et elles sont vieilles. Prévoir un budget pour remplacer les gouttières. Les gouttières contiennent des feuilles mortes. Faire appel à un spécialiste pour nettoyer les gouttières et installer des grillages pour empêcher les feuilles de les boucher.

Toiture : Côté sud west de la maison. Présence de feuilles dans la gouttière.

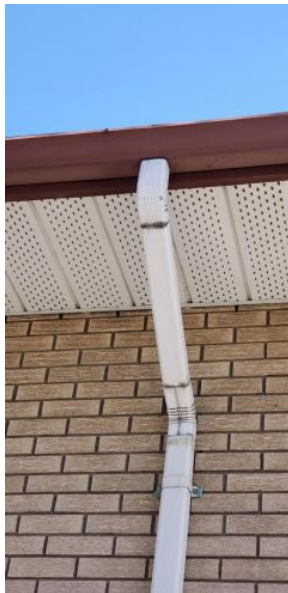
Toutes les descentes de gouttières sont noires

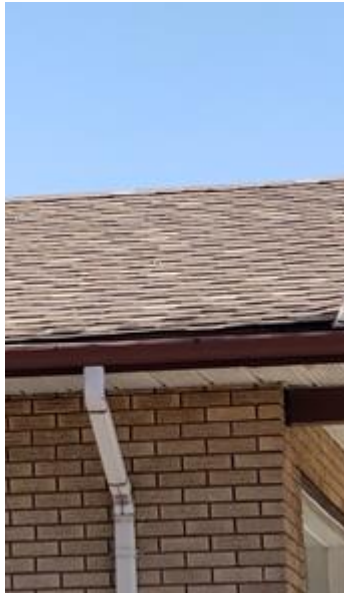
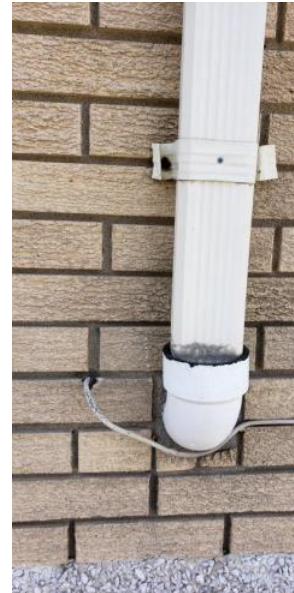
La descente de gouttière côté Sud est, à côté de la thermopompe se jette dans un drain. Ce type d'installation pourrait boucher le drain français. Consulter un spécialiste en toiture pour faire les corrections nécessaires.

Descente de gouttière côté Sud est se jette dans un drain

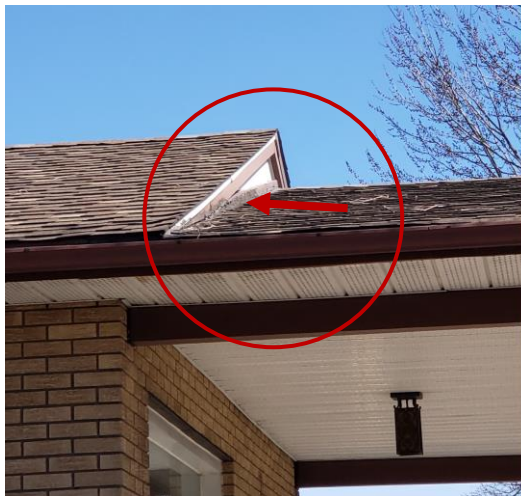
Les solins sont endommagés et avec une installation douteuse. L'absence, une mauvaise installation ou la détérioration d'un solin **peut entraîner une infiltration d'eau pouvant endommager la structure** du bâtiment, ainsi que d'autres éléments internes. Faire appel à un expert pour réparer ou remplacer les solins entre le versant de l'avant de la maison et de derrière immédiatement.

Solin courvert de saleté et en mauvaise état côté Sud west de la toiture

Vérifier tous les solins qui sont visibles et faire les correctifs nécessaires. L'absence, une mauvaise installation ou la détérioration d'un solin peut entraîner une infiltration d'eau

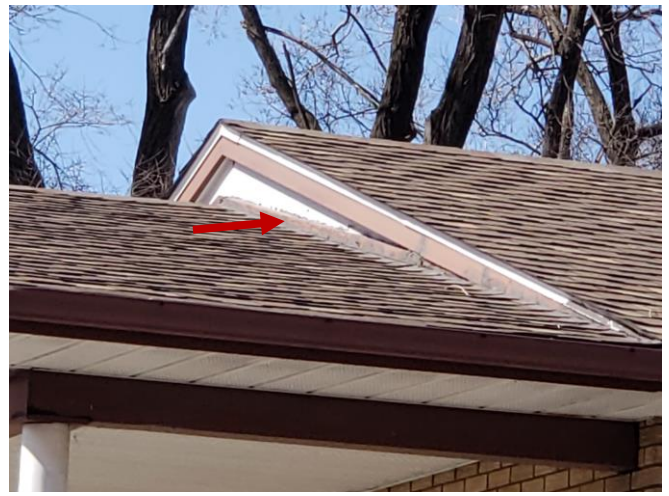
Solin courvert de saleté et en mauvaise état côté Sud est de la toiture

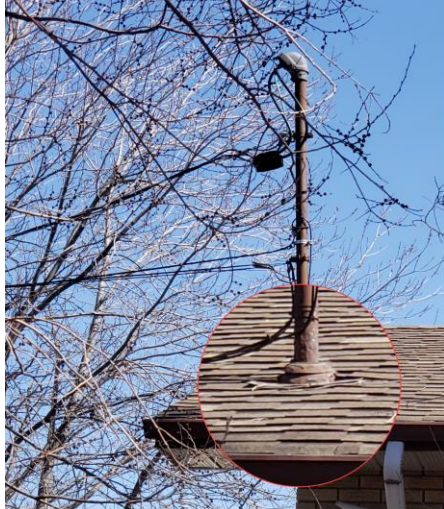
Le calfeutrage du solin du mâât électrique n'est pas visible et les bardeaux d'asphalte sont soulevés autour de la base du poteau du mâât. L'absence de calfeutrant ou l'absence de solin, une mauvaise installation ou la détérioration d'un solin peut entraîner une infiltration d'eau et endommager d'autres éléments du toit ou de la structure du bâtiment. Faire appel à un expert pour refaire le calfeutrage du solin, réparer ou remplacer le solin du mâât électrique immédiatement. Même situation pour l'évent d'égout.

Mât électrique côté Sud West. Calfeutrant et solin à vérifier

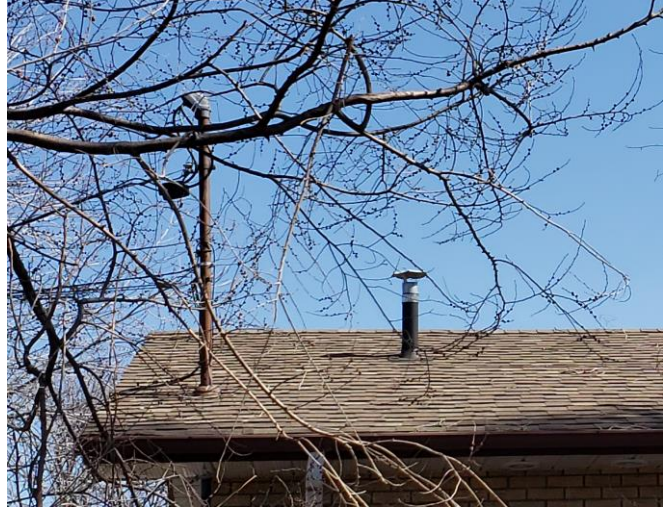
Le calfeutrant et le solin de l'évent ont besoin d'une inspection plus détaillée afin de savoir si des travaux sont nécessaires

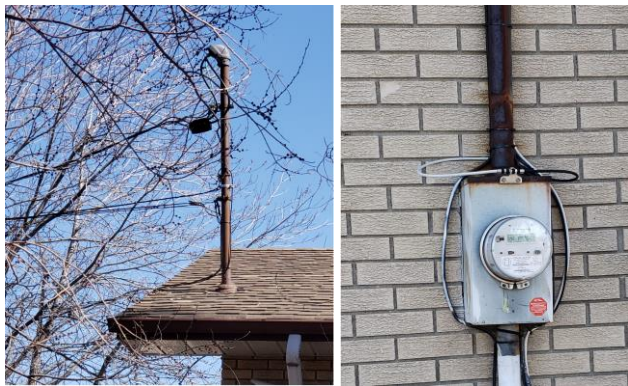
Le mâât électrique traverse le toit sur la partie arrière nord West du bâtiment. Le mâât est très rouillé. Il est possible que la rouille ait causé des fissures dans le métal. Une infiltration d'eau peut causer des dommages importants. Il faut contacter un électricien avant de connaître l'ampleur des travaux à effectuer. Vous devez faire cette évaluation immédiatement.

Le tuyau métallique du mâât électrique est en piète état.

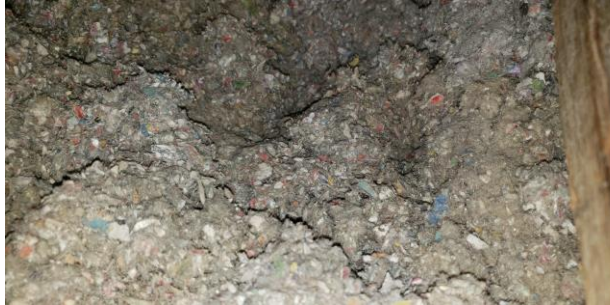
Plusieurs traces d'infiltration d'eau ont été observée provenant de la toiture. Inspection immédiate requise par un couvreur pour déterminer la cause et l'emplacement exact de l'infiltration d'eau et faire les correctifs nécessaires selon les règles de l'art immédiatement.

L'isolant en cellulose est humide dans l'entretoit

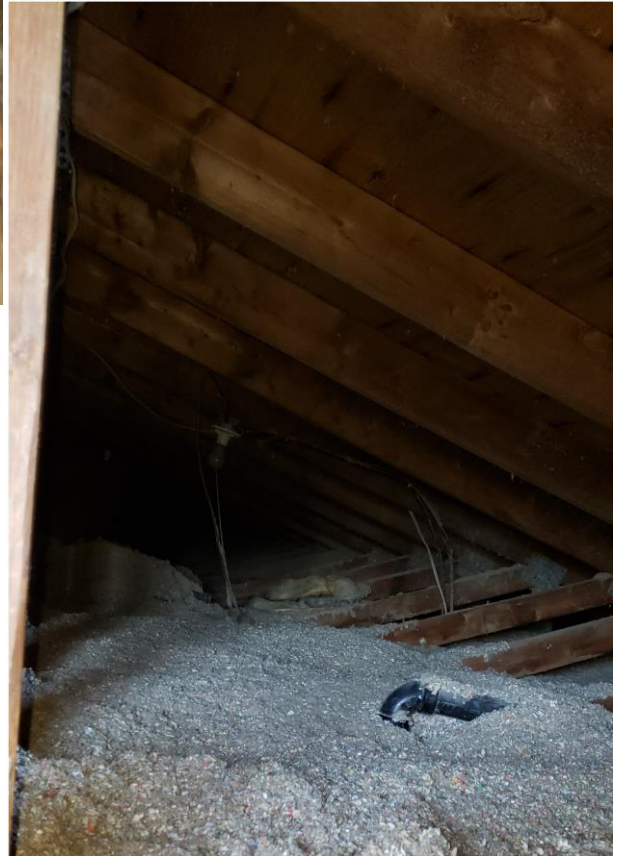
Des traces d'eau sur les chevrons en bois et le support du toit.

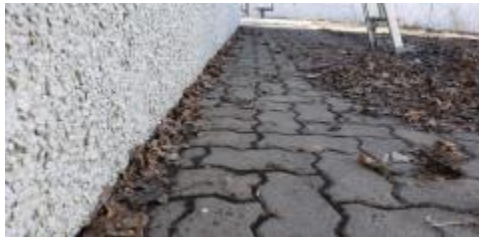
Le terrain en pavé de la propriété est relativement plat en arrière du bâtiment et d'autres endroit. Cette configuration n'encourage pas une bonne évacuation des eaux loin du bâtiment. De l'eau qui reste trop longtemps au bord du bâtiment peut cause des dommages. Faire évaluer par un entrepreneur général le coût de correction.

Pavé relativement plat en arrière du bâtiment

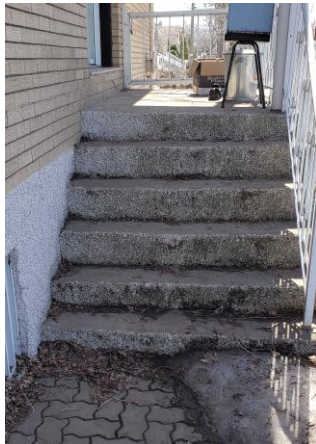
Une hauteur inégale d'au moins une contremarche d'une même volée de l'escalier a été observée côté nord West de la maison vers l'arrière. Cette situation comporte un risque d'accident ou de chute pour les utilisateurs. Faire appel à un spécialiste pour apporter les correctifs nécessaires afin d'obtenir des contremarches de hauteur égale.

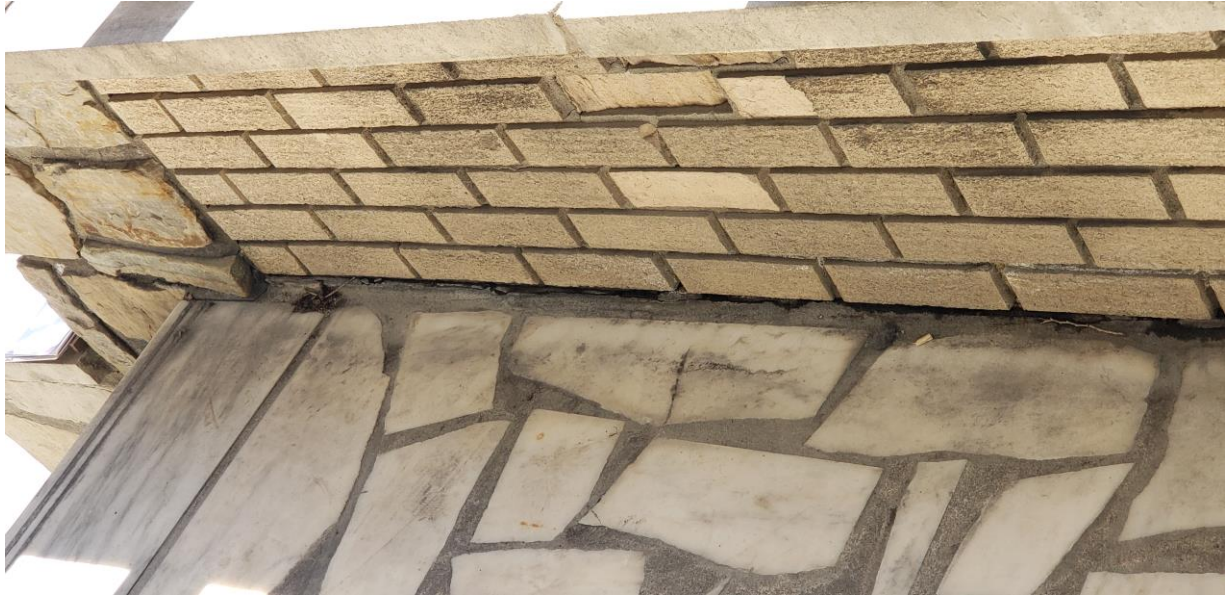
Le balcon est construit de béton avec un plancher en pierre et le muret en pierre et brique. Les joints entre le mur avant et plancher sont fissurés. Il y a de l'infiltration d'eau dans la chambre froide en dessous du balcon. L'infiltration peut affecter la structure du bâtiment et d'autres éléments. Faire appel à un entrepreneur général pour évaluer les travaux à effectuer IMMÉDIATEMENT. Préparer un budget.

Balcon en pierre en avant de la maison avec plusieurs fissures dans les joints et cause de l'infiltration d'eau.

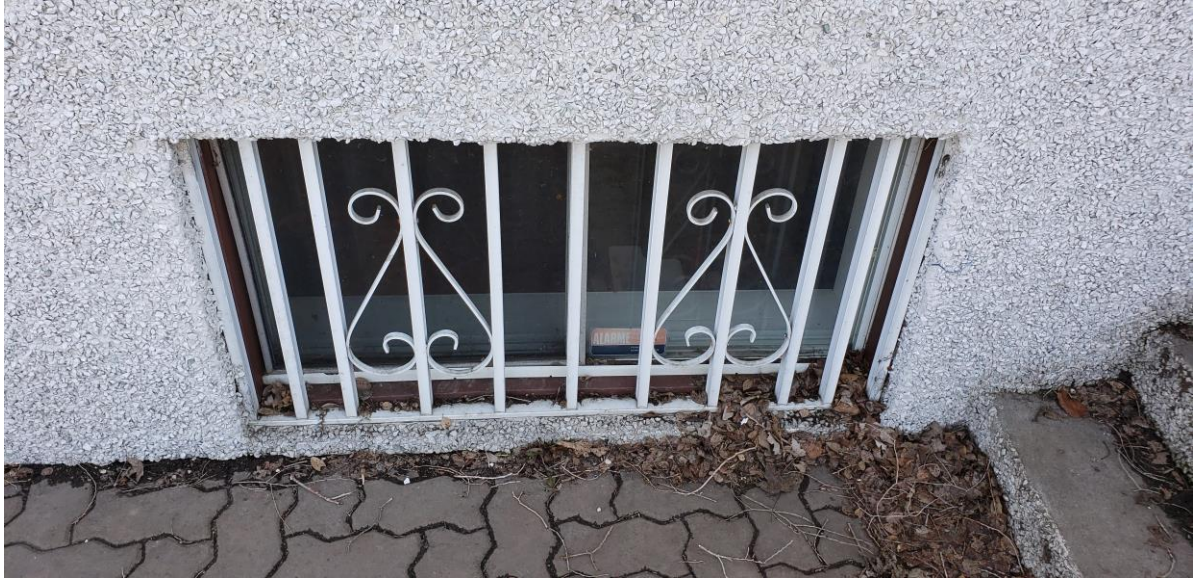
Le sol est trop proche du cadre des fenêtres du sous-sol. Un espace de 6" est nécessaire entre le bas d'une fenêtre et le sol afin de minimiser les dommages causés par l'eau. Faire appel à un spécialiste pour installer des margelles là où l'espace entre le sol et le bas de la fenêtre est de moins de 6 pouces.

Fenêtre côté Sud West. Dégagement du sol insuffisant.  
C'est la même situation pour les autres fenêtres

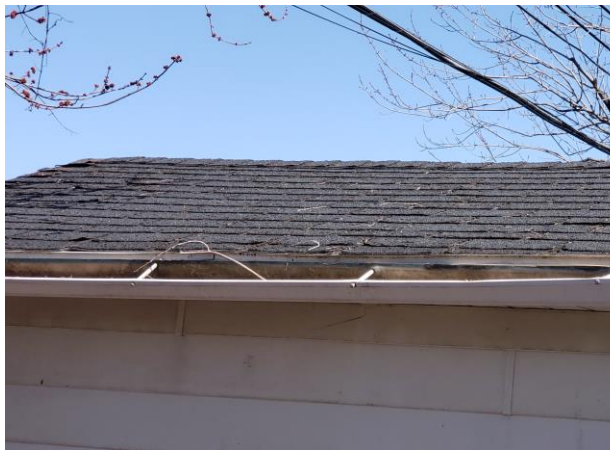
La condition générale du cabanon est mauvaise. Des réparations sont à envisager.  
La toiture en bardeau d'asphalte du cabanon a atteint la fin de sa vie utile et devra être remplacée. Le revêtement en bois est partiellement endommagé.

Toit du cabanon en bardeaux d'asphalte est fini

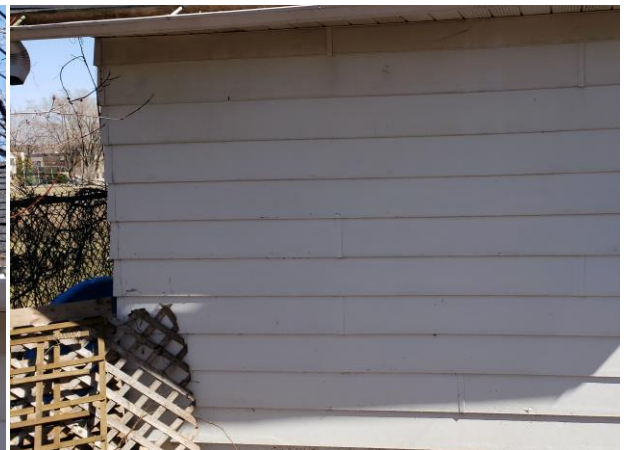
Clin de bois du cabanon est endommagé

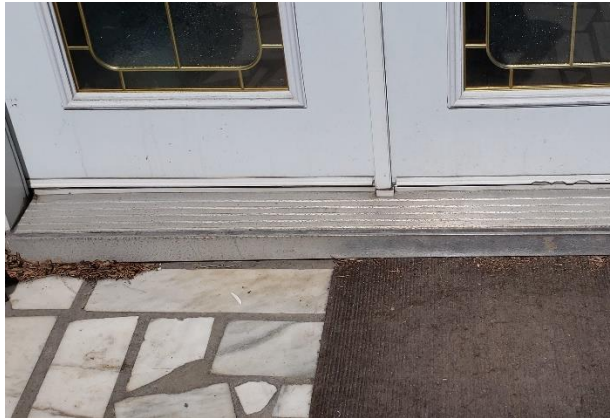
Le seuil de porte est endommagé. Faire appel à un spécialiste pour réparer ou remplacer le seuil de porte endommagé.

Seuil de la porte d'entrée endommagé et manque de calfeutrant

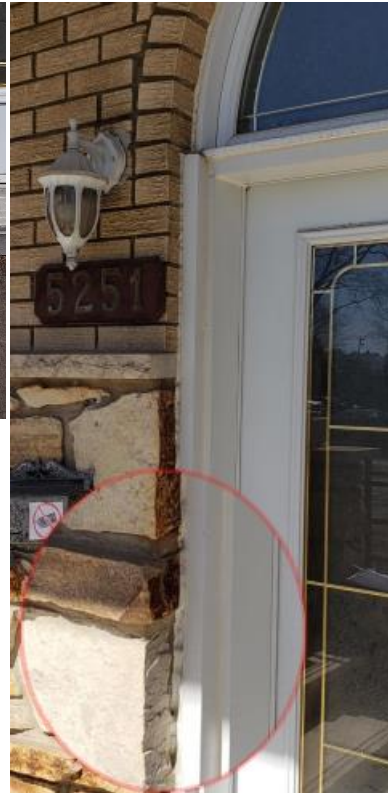
Le calfeutrage de la porte d'entrée est fissuré à certains endroits. Les ouvertures causées par les fissures sont propices aux infiltrations d'eau, d'air et insectes dans les murs. Faire appel à un spécialiste pour refaire le calfeutrage des portes là où nécessaire.

Porte d'entrée, Calfeutrant endommagé ou manquant autour du cadre de la porte

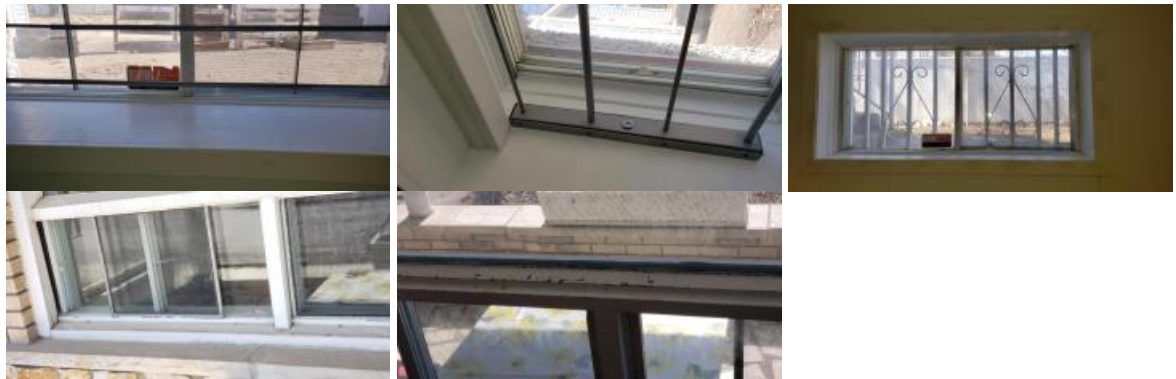
Vous devez faire enlever les grilles.

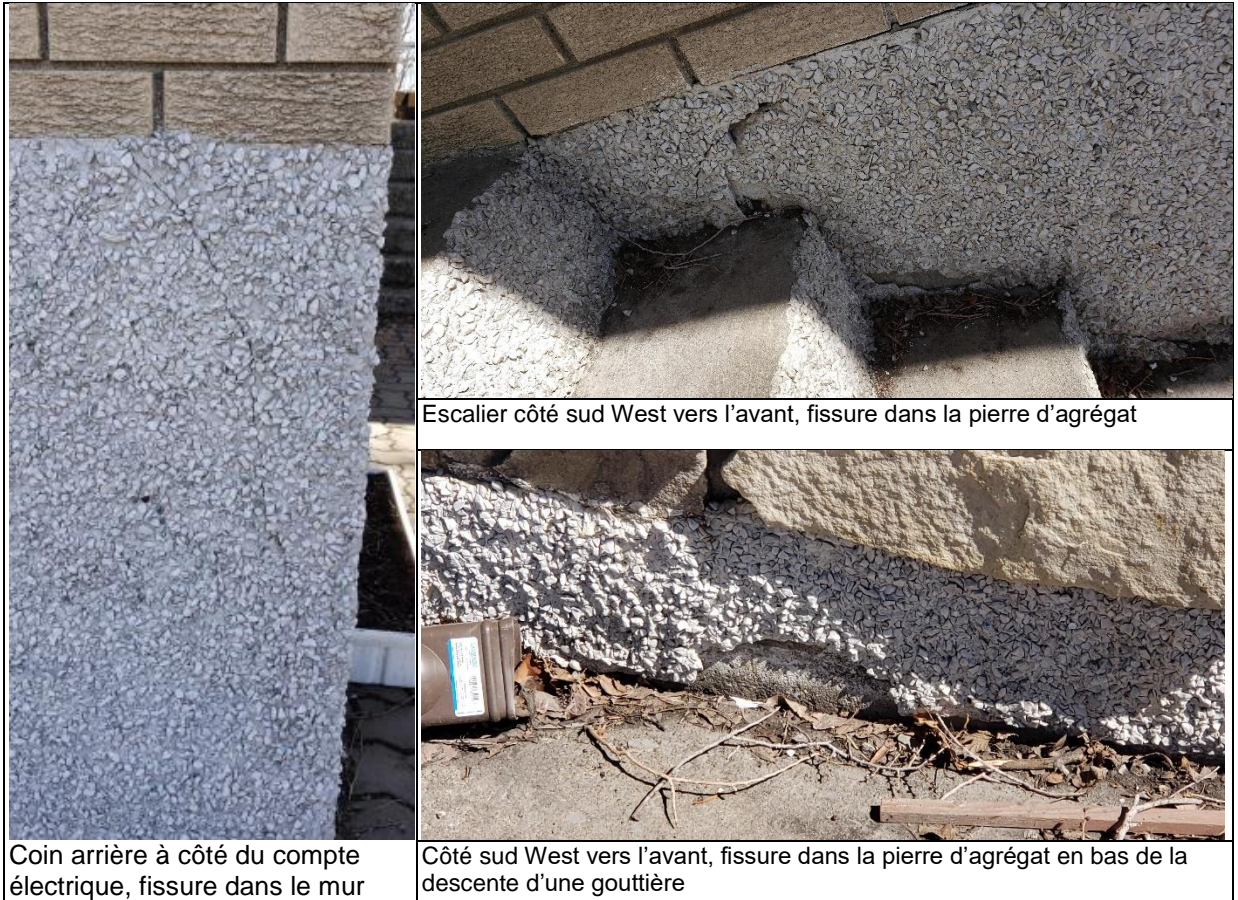
Des fissure(s) ont été observée(s) sur le mur à plusieurs endroits. Les fissures peuvent permettre à l'eau de s'infiltrer à l'intérieur du mur. Ce type de revêtement extérieur est sensible aux infiltrations d'eau et, avec les cycles de gel et de dégel, le revêtement de pierre agrégats pourrait se désagréger aux fissures avec le temps. Faire appel à un spécialiste pour réparer les fissures sur le mur d'agrégat.

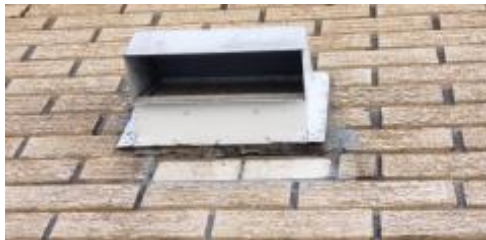
Le calfeutrant est à refaire immédiatement, il y a risque d'infiltration d'eau.

Sortie hotte de cuisine côté sud est de la maison est complètement fini

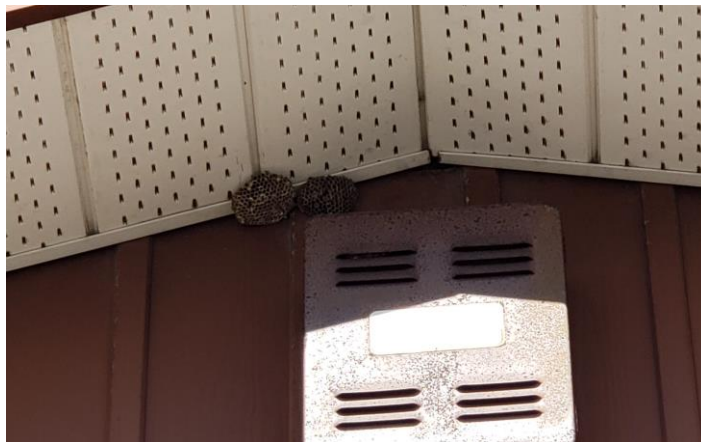
Un nid de guêpes a été observé sur le devant de la maison. Aucune présence de guêpes au moment de l'inspection. Situation à surveiller. Faire appel à un exterminateur si présence de guêpes se manifeste durant les périodes plus chaudes.

Nid de guêpes en avant de la maison

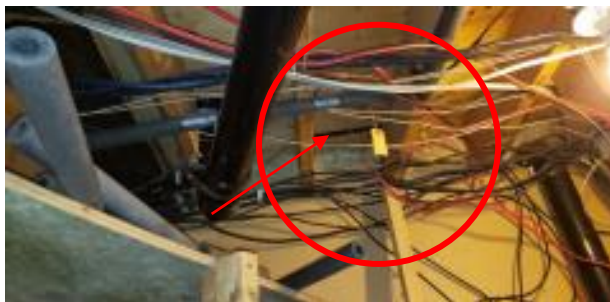
La structure des planchers n'était que partiellement visible au moment de l'inspection dans la salle mécanique. Un support de plancher en plancher en contreplaqué est fondu. Ceci rempli pas son rôle totalement. Le plancher au-dessus pourrait briser ou s'affaisser. Il faut faire évaluer par un installateur de plancher afin de connaître les coûts de réparation.

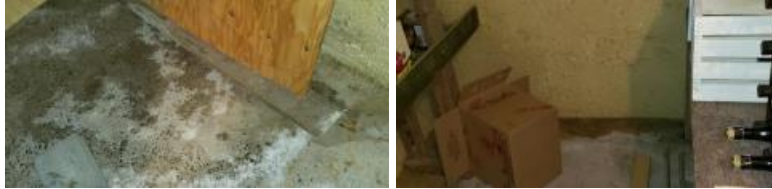
Une infiltration d'eau a été observée dans la chambre froide, Cette situation est anormale et doit être corrigée parce qu'elle favorise les excès d'humidité et la prolifération de moisissures dommageables pour la santé des occupants en plus de détériorer les composantes et matériaux qui s'y trouvent. Inspection supplémentaire requise pour déterminer et corriger de façon définitive la cause des infiltrations en vérifiant les pentes de drainage du terrain, les niveaux du sol près des fenêtres, l'état du drainage des fondations, la localisation des descentes pluviales, les fissures dans les fondations, etc. Consulter un expert afin de connaître l'origine et les coûts de réparation avant de compléter votre transaction.

Infiltration d'eau dans la chambre froide

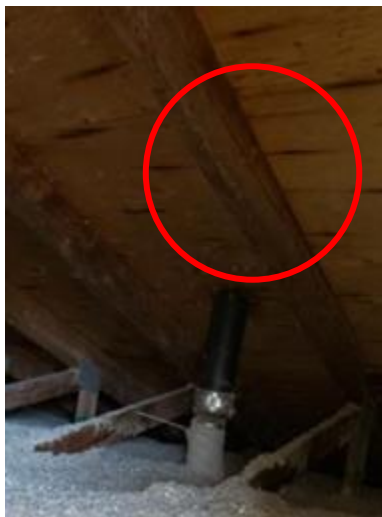
Plusieurs chevrons fissurés ont été observés. Expertise supplémentaire requise pour établir la cause du bris des chevrons et réparer ou remplacer selon les règles de l'art. Des tâches d'eau humides ont été observées sur les chevrons du toit.

Chevron fissuré

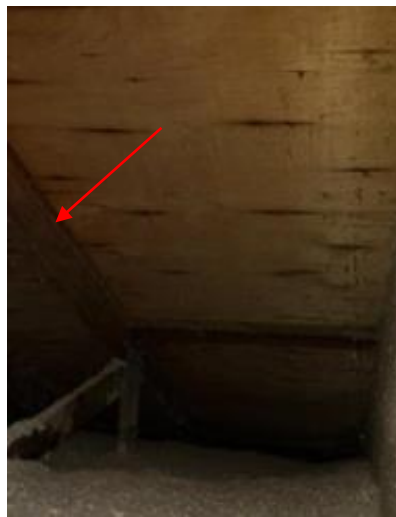
Chevron fissuré

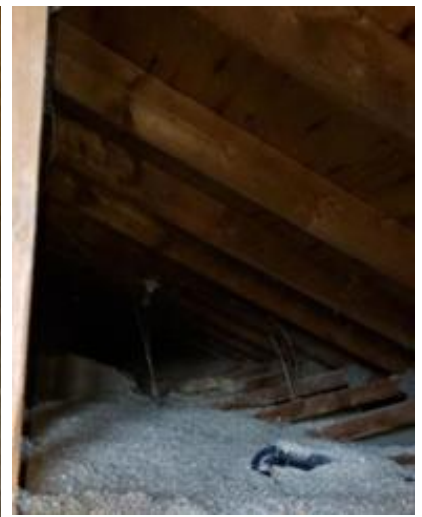
Trace d'eau sur les chevrons

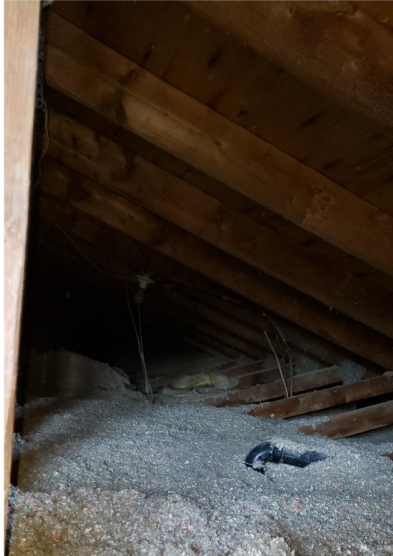
Des taches d'eau humides ont été observées sur le support de couverture en contreplaqué. Ceci peut fort probablement être causé par une infiltration d'eau du toit. Inspection immédiate requise par un couvreur pour déterminer la cause et l'emplacement exact de l'infiltration d'eau et apporter les correctifs nécessaires selon les règles de l'art.

Tâche d'eau sur le support de toit  
de contreplaqué

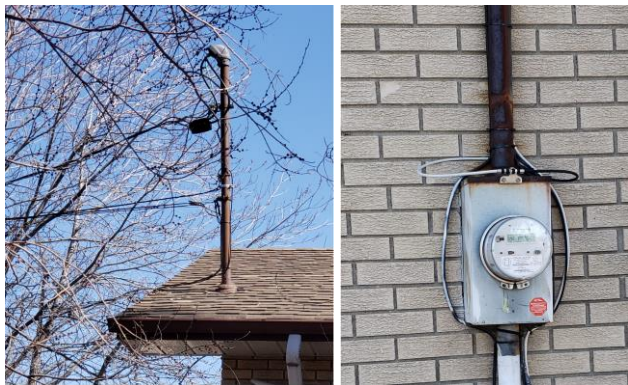
Le branchement électrique est aérien en arrière de la maison sur le versant nord West. Le mât traverse la toiture. Le tuyau métallique du mât est très rouillé. Il est possible que le métal soit percé. Faites appel à un maître électricien afin de connaître les coûts de remplacement si nécessaire immédiatement.

Le tuyau métallique du mât électrique est en piètre état.

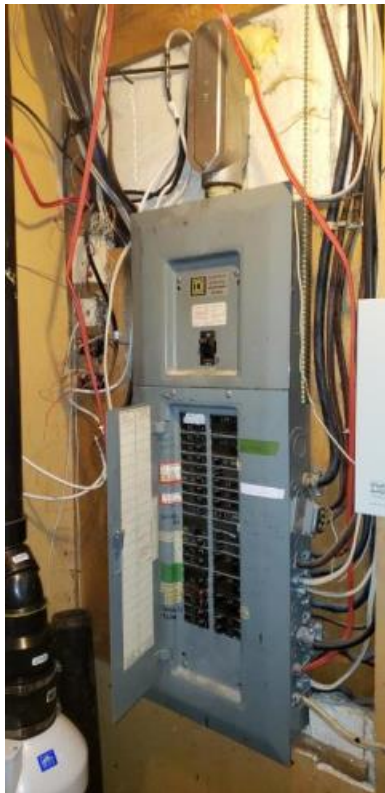
Panneau électrique dans chambre mécanique au sous-sol au fond à gauche de l'arrière du bâtiment

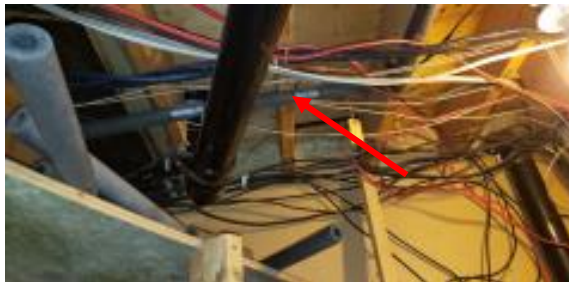
Un tuyau d'eau est situé au-dessus du panneau électrique. Plombier requis pour déplacer le tuyau et l'éloigner du panneau.

Tuyau d'eau au dessus du panneau électrique.

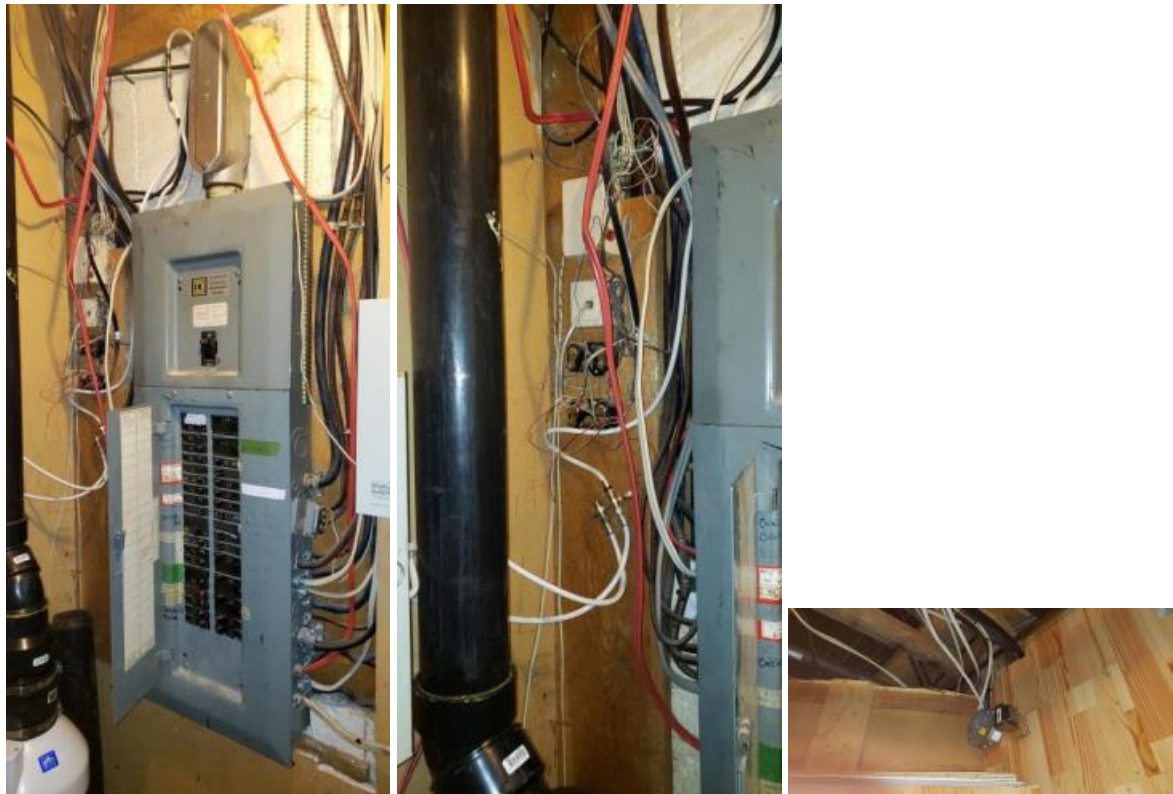
Du filage installé en surface a été observé. Le filage installé en surface n'est pas sécuritaire. Faire appel à un électricien pour installer le filage à l'intérieur des murs si possible sinon faire passer les recouvrir de gaines protectrices. Du filage mal fixé a été observé. Faire appel à un électricien pour réparer le filage mal fixé.

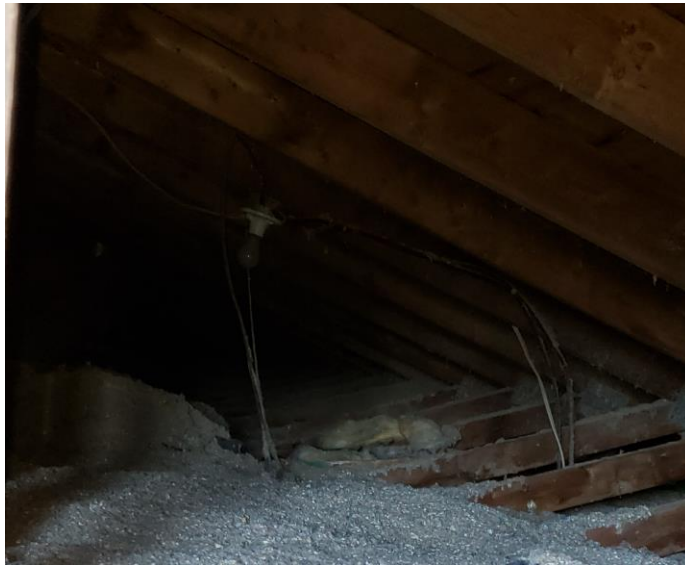
Installation de câblage électrique faite de façon artisanale. Inspection supplémentaire requise par un électricien pour apporter les correctifs nécessaires selon les règles de l'art

Câblage électrique faite de façon artisanale dans le vide sous-toit

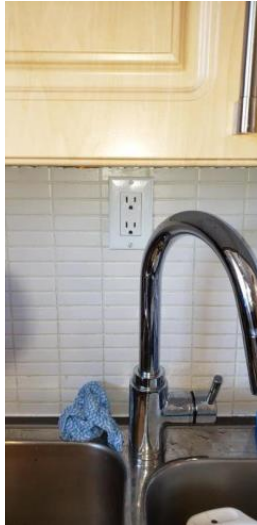
Prise DDFT fonctionnelle. Un vérificateur DDFT a été utilisé pour déclencher le disjoncteur. Une prise non DDFT est placée au-dessus du levier à une distance dangereuse qui pourrait causer des chocs électriques. Faire appel à un électricien pour éliminer, déplacer ou sécuriser cette prise.

Prise non DDFT au  
dessus du levier dans  
la cuisine

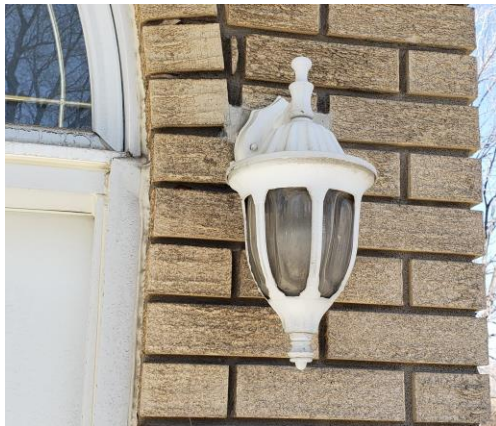
Lumière de l'entrée avant de la maison.  
Manque de calfeutrant

Calfeutrer le contour supérieur des luminaires afin d'empêcher l'eau de s'infiltrer. Il est recommandé de laisser un espace dans le bas pour laisser l'eau, qui pourrait s'y infiltrer, une façon de s'écouler.

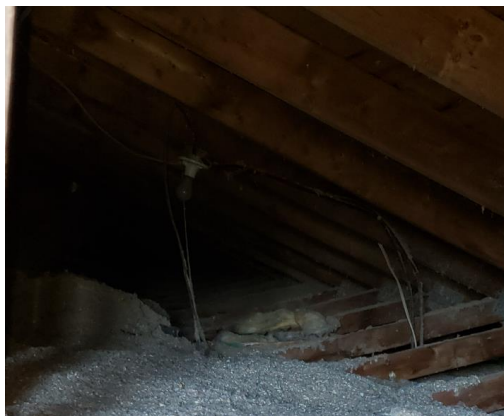
Installation de luminaires électriques faite de façon artisanale. Inspection supplémentaire requise par un électricien et apporter les correctifs nécessaires.

Installation de luminaires électriques faite de façon artisanale dans l'entretout.

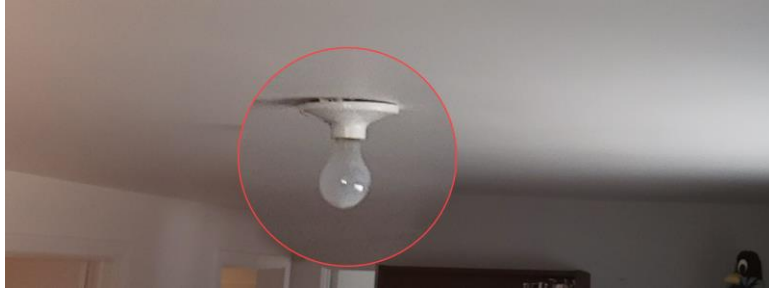
SALLE DE BAIN (sous-sol)

Le luminaire est mal fixé. Réparer le luminaire mal fixé.

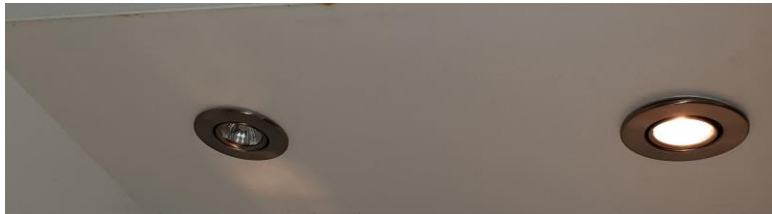
CHAMBRE DES MAÎTRES

Une des luminaires ne fonctionne pas. Demandez au vendeur si c'est juste l'ampoule qui est brûlée. Si ce n'est pas le cas, faire appel à un électricien pour réparer luminaire non fonctionnel.

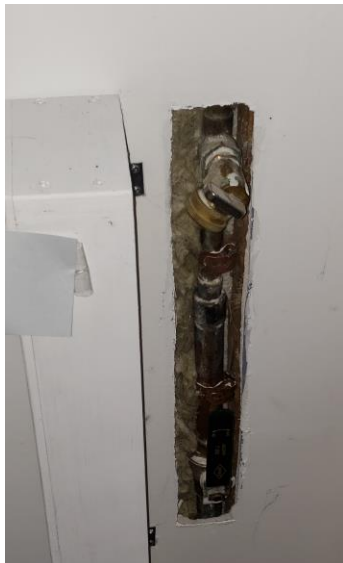
Présence de trace d'eau autour du tuyau et sur l'isolant. Il y a aussi de la rouille. Faites appel à un plombier afin de savoir d'il y a lieu de faire de réparation ou de remplacer le tuyau.

Entrée d'eau dans le 1<sup>ère</sup> chambre  
au sous-sol

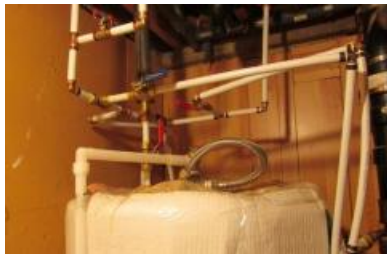
DANGER: IL Y A PLUSIEUR valves au-dessus du réservoir. Il faut faire appel à un plombier afin de faire une installation aux règles de l'art.

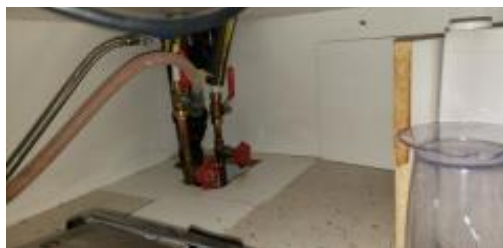
Valves de fermeture trop nombreuses sous le levier

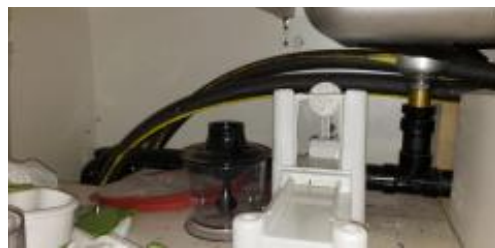
Absence de siphon. Sans siphon des odeurs monte à la surface car il n'y aura pas de garde d'eau pour empêcher l'odeur de remonter. Faites appel à un plombier qualifié afin de faire une installation selon les règles de l'art.

Absence de siphon dans le drain du levier de la cuisine

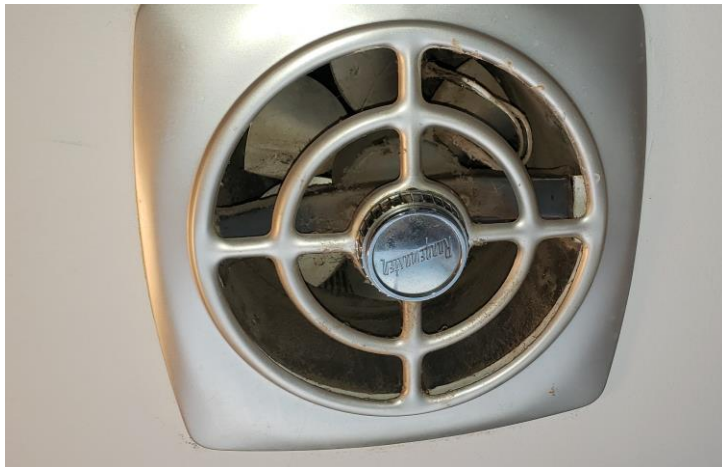
Le ventilateur d'extraction d'air a beaucoup de rouille et est sale. Faire appel à un spécialiste pour réparer ou remplacer le ventilateur extracteur d'air de la salle de bain.

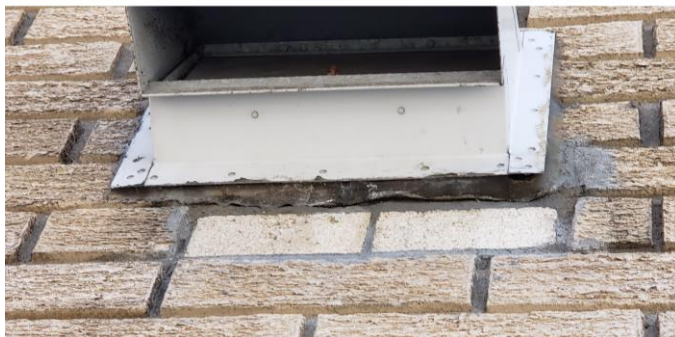
Le calfeutrant du clapet de sortie extérieure de la hotte de la cuisine côté sud est de la maison est endommagé. Faire appel à un spécialiste pour remplacer le calfeutrant le clapet extérieur de la hotte de cuisine. Il y a risque d'infiltration d'eau qui pourrait causer des dommages à d'autre éléments du bâtiment.

Calfeutrant du clapet de sortie extérieure de la hotte de cuisine côté sud est en piètre état

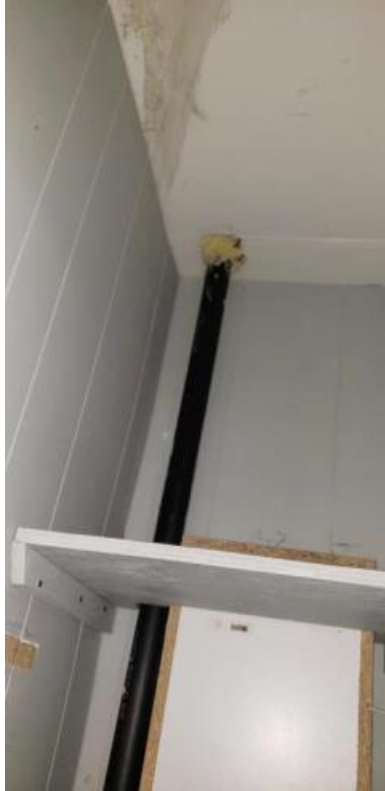
Travail de finition nécessaire. Faire appel à un entrepreneur pour effectuer les travaux sur le plafond autour du drain et le reste de la salle.

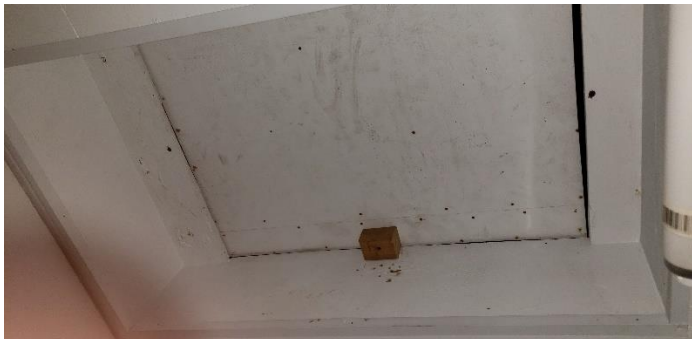
Les dimensions au trappe vide sous toit dans la salle de lavage dans la toilette est trop petit. Et requière des réparations. Faire appel à entrepreneur en construction pour évaluer les travaux à faire.

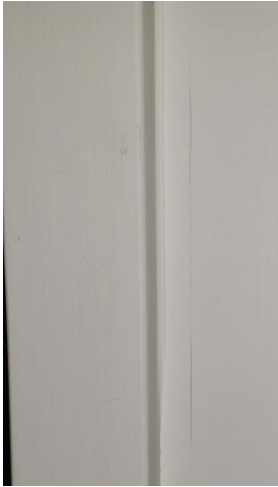
Une petite fissure a été observée sur le mur à l'entrée de la salle d'eau. Faire appel à un spécialiste pour réparer les fissures sur le mur.

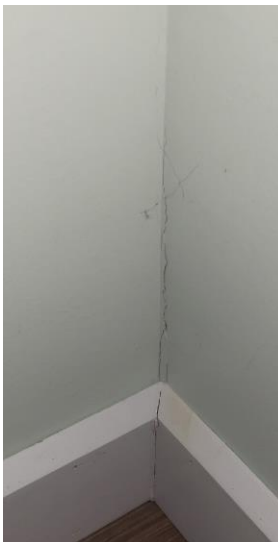
Une petite fissure a été observée sur le mur dans un coin. Faire appel à un spécialiste pour réparer les fissures sur le mur.

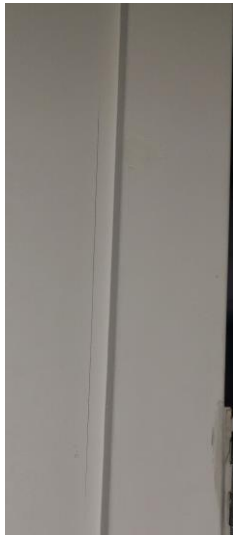
Fissure sur le mur à gauche de la porte d'entrée.

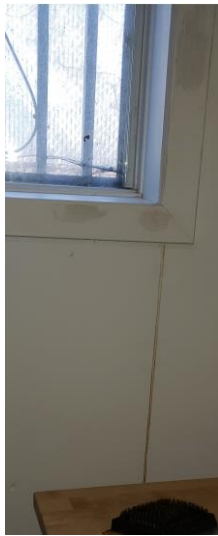
Ligne jaunâtre en dessous du coin droit de la fenêtre

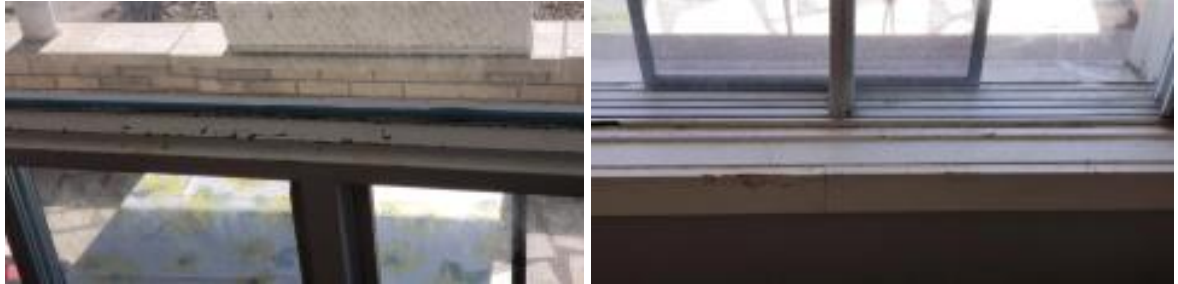
Les fenêtres sont vieilles et ont atteint leur durée de vie utile. Budgétiser pour remplacer les fenêtres.

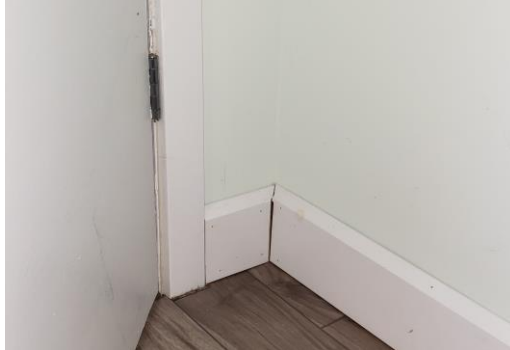
Moulure de planché décollé à côté de la porte d'entrée

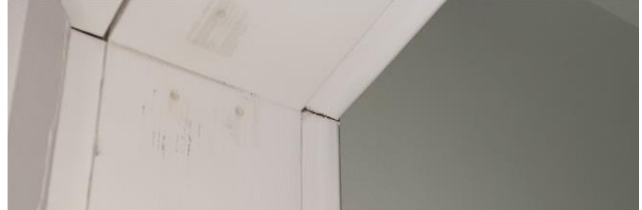
La moulure de la porte de la garde-robe est endommagée
