ALUR KABEL DLC

Model / Tipe	Part	
	Nomor Part	Nama Part
Genio CBS	32100-K0J-N00	HARNESS, WIRE
Genio CBS ISS	32100-K0J-N10

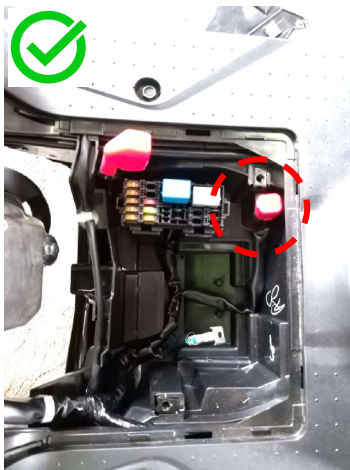
Alur kabel DLC yang benar

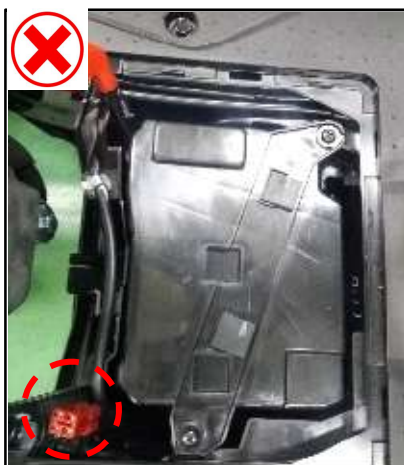
Alur kabel DLC harus sesuai dengan petunjuk yang ada dalam BPR untuk menghindari terjadinya hal-hal yang tidak diinginkan seperti kabel yang terkelupas hingga putus.

Alur kabel DLC yang salah
(Kondisi saat COVER COMP.,
BATTERY terpasang)

Perbaiki jika alur kabel DLC tidak sesuai dengan petunjuk dalam BPR.

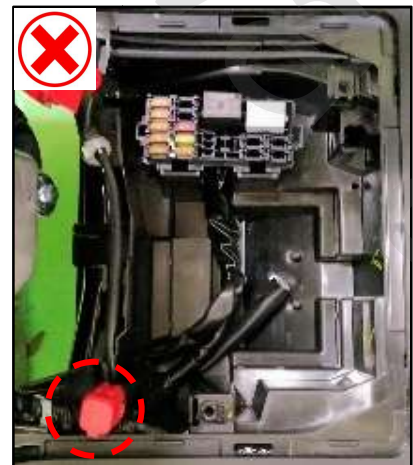
Alur kabel DLC yang salah
(Kondisi saat COVER COMP.,
BATTERY tidak terpasang)
