► **Klevantunnelen - Rapport fra ingeniørkontroll 2024**  
***Km 410.833–411.349***

Norconsult Norge AS har på oppdrag fra Bane NOR utført 6 års ingeniørkontroll i henhold til generiske rutiner for tunneler langs Dovrebanen i Trøndelag. Kontrollen utføres som tunnelinspeksjon, og har til hensikt å avdekke eventuelle kritiske punkter i tunnelen, vurdere tilstand til eksisterende og behov for supplerende bergsikring, samt hastegrad for eventuelle tiltak.

Ingeniørkontroll av Klevantunnelen (km 410.833–411.349) ble gjennomført på natt- og dagtid den 02.–03.09.2024 av ingeniørgeologene Geir K. Godtland og Maria T. Raastad fra Norconsult. Under kontrollen var det lett regnvær og varmegrader.

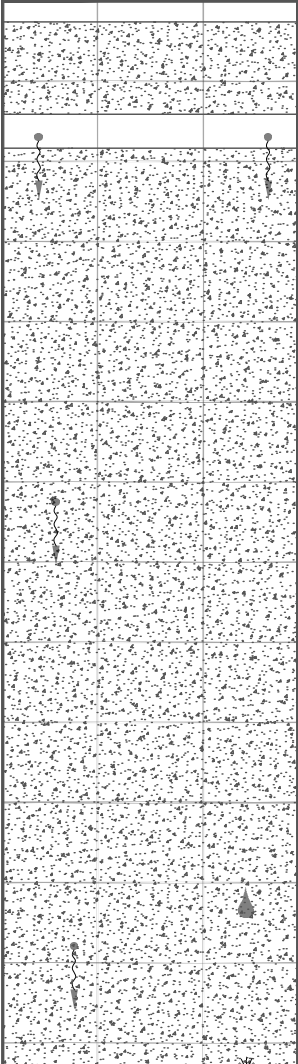
<p>410.875</p>	<p>410.850</p>	<p>410.825</p>	<p>410.800</p>	<p>PEL NR</p>	<p>REGISTRERTE FORHOLD</p>	<p>ANBEFALTE TILTAK</p>
<p>Enkelte små hull i betonghvelvet - utvasket mørtel rundt steiner.</p> <p>Fuktig med hyppige kalkutfellinger i heng/vederlag.</p> <p>Driftspersonell sier det utvikles en del istapper i hengen, men de utgjør i liten grad et problem.</p> <p>Murt hvelv, ok tilstand.</p> <p><u>Forskjæringer:</u> Generelt åpne sprekker og lite fukt. Ingen problemer med iskjøving. Sprekker har god ruhet og sitter blokker sitter godt innkilt til tross for åpne sprekker.</p> <p>Sikret med 2 stk bolt og 3 stk bergbånd.</p> <p>Tydelige skifrig bergmasse, lagdeling med fallretning mot sørøst, fall ca. 30 grader.</p>		<p>PORTAL</p>

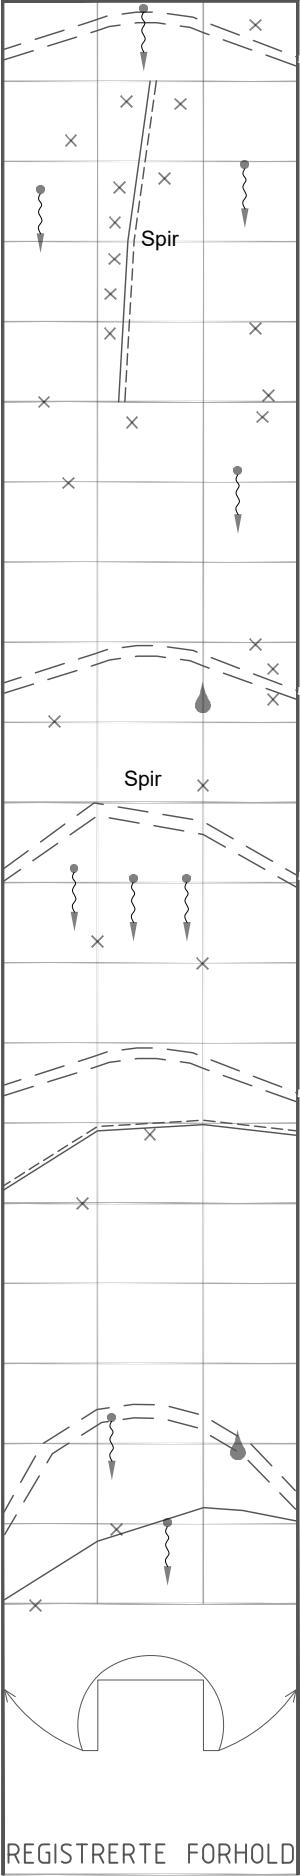
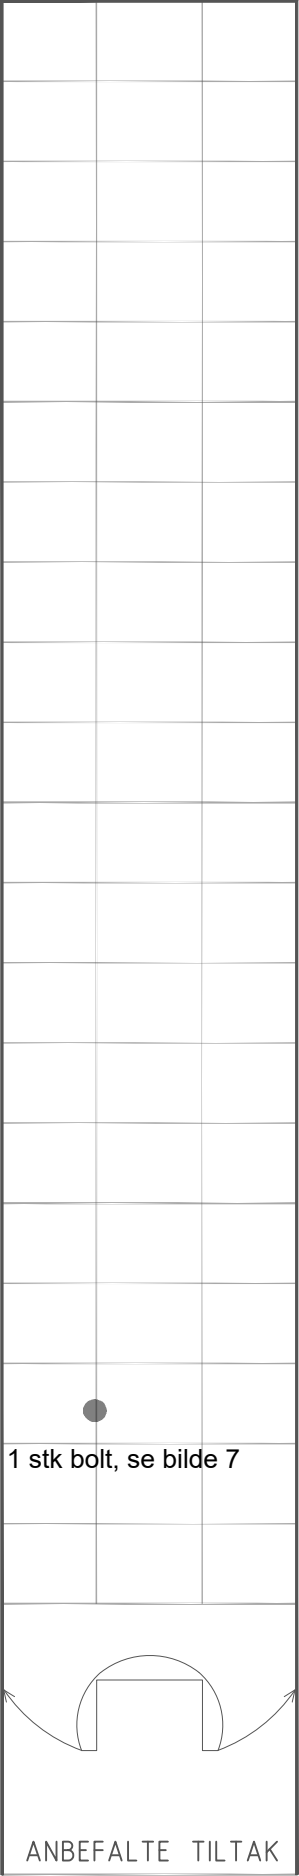
Sone med tettere oppsprekking, dels småfallent.				
Godt berg, små partier med småfallent berg, veldig lokalt.				
Tydelig spirform, mange meter dyp. Langsgående sprekk i heng danner topp av spir - stort bergrom. Berget er massivt og tørt.				
Massivt og store utholdende sprekkeplan. Tørt og fast berg.				
Tydelig spirform. Tørt og klink bergmasse.				
Sone med noe tettere oppsprekking.				
Sprekkesone, ok fastkilt og kompetent høyre side, noe oppsmuldret i overflaten venstre side.				
Åpen sprekk, 1-10 cm, tørt.				
Generelt litt mer avløst i venstre side pga. skifrihet med fall ut i vederlaget på denne siden.				
Sterk skifrihet, tydelige borpiper, godt berg.				
Litt bomt berg, men det sitter godt kilt fast.				
Lett overflateforvitring, distinkt oppsprekking.				
				PEL NR

1 stk bolt, se bilde 7

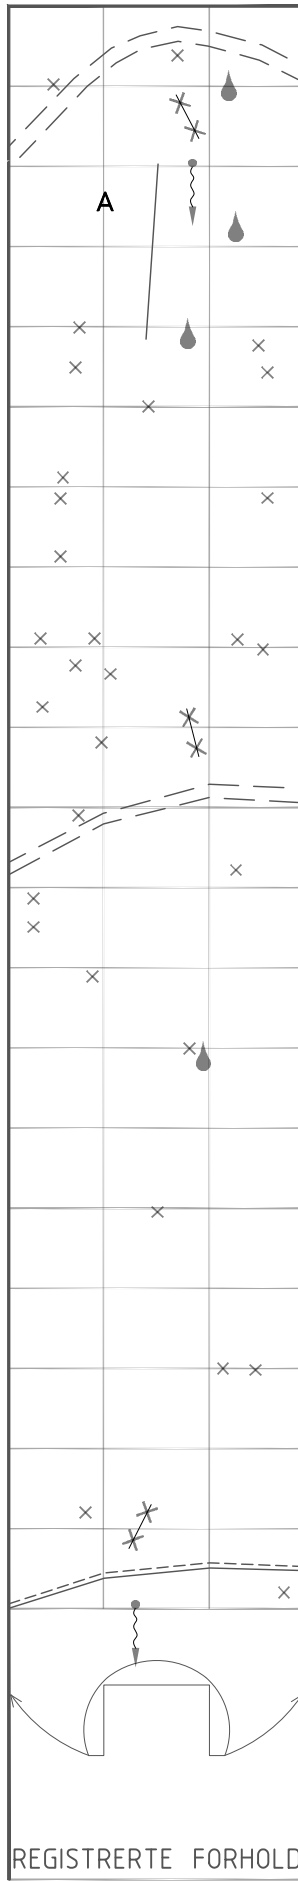
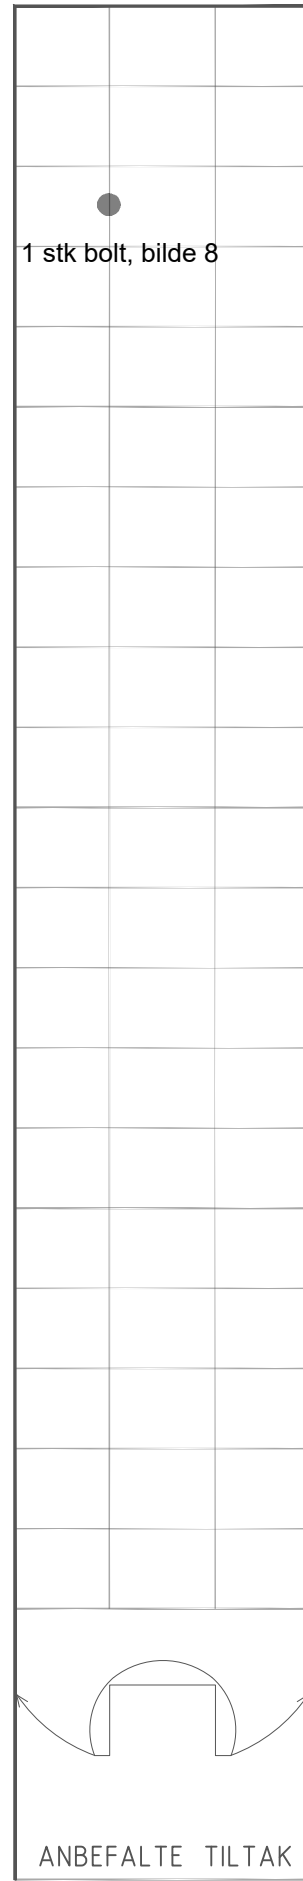
Sone med tettere oppsprekking langs skifrigheten, men klink og innkile blokker.				
Avløst, bom blokk, bør boltes.				
Langsgående sprekk, og flat lagdeling i heng.				
Sone med tettere oppsprekking langs skifrigheten.				
Generelt god, klink bergmasse, tydelig skifrighet, stedvis partier med synlige borpiper. Hovedsakelig tørt.				
Sone med litt småfallent, sterkt skifrig berg.				
				PEL NR

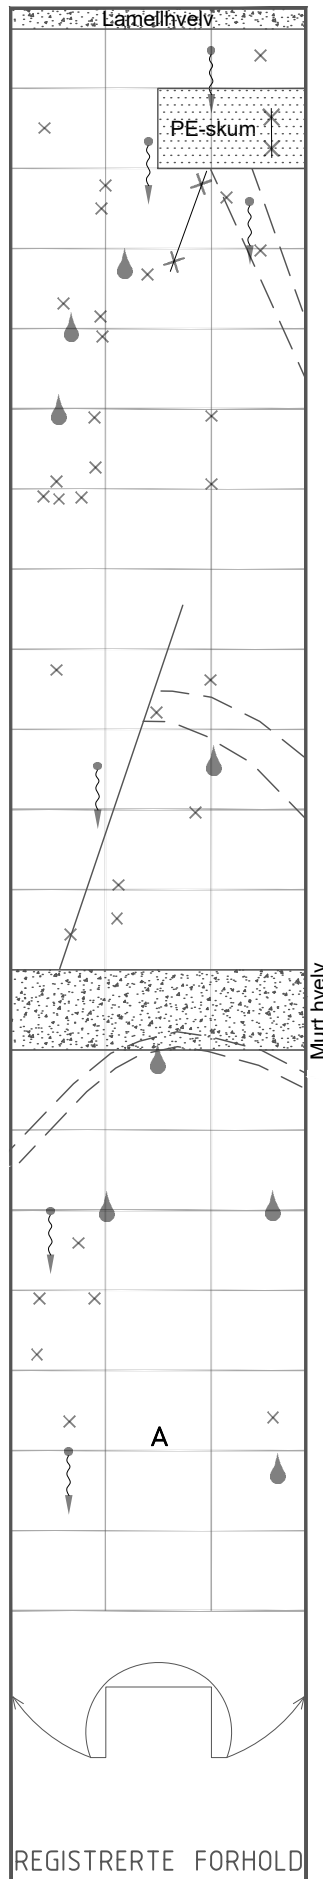
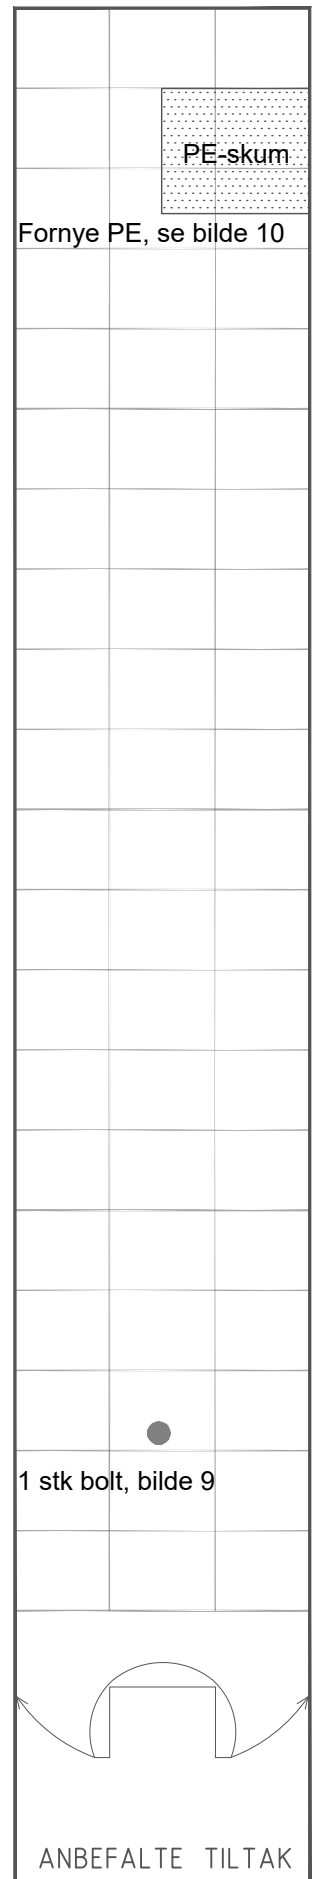
<p>Mye rust på innfesting av PE-skum, bør erstattes på sikt, og forlenges med 1 lengde mot 411.287.</p> <p>Sprekkesone i høyre side, småfallent i vegg, og en del fukt/drypp.</p>			
<p>Generelt godt og tørt berg med synlige borpiper, mer massivt enn lenger sør.</p> <p>Sprekkesone i høyre side, nokså fast berg.</p>			
<p>Massiv spirform i hengen, mange meter dyp, følger langsgående plan i venstre side.</p> <p>Tettere oppsprukket sone, nokså fast berg, men småblokkig.</p> <p>Spirform i hengen.</p>			
<p>Generelt godt og tørt berg med synlige borpiper, noe punktfukt.</p> <p>Bom blokk i hengen, bør boltes.</p>			
<div> <div>PEL NR</div> </div>

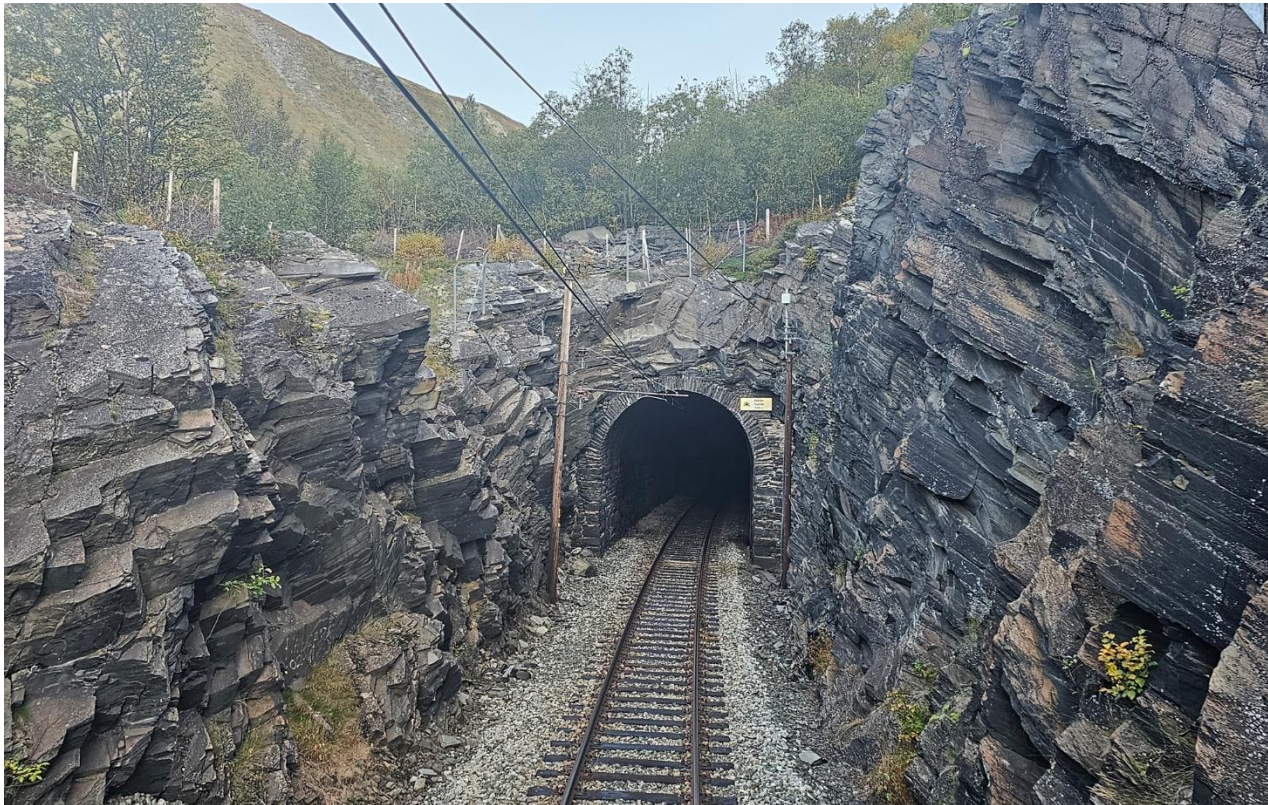
Søndre påhuggsområde består av en relativt lav bergskjæring på venstre side og en noe høyere bergskjæring på høyre side. Påhugget har utmurt portal og skjæringen over er sikret med bergbånd og bolter. Bergmassen har generelt åpne sprekker og et veldig tydelig oppsprekkingsmønster, se bilde 1. Sprekkene har god ruhet og sitter godt fastkilt ved spetting til tross for at sprekkene er såpass åpne. Det er registrert litt drypp i høyre forskjæring, men det er ikke rapportert å være iskjøvingsproblematikk her.

Bilde 1: Km 410.815. Oversiktsbilde søndre påhugg og forskjæringer. Skifrig bergmasse med slakt fall mot sørøst.

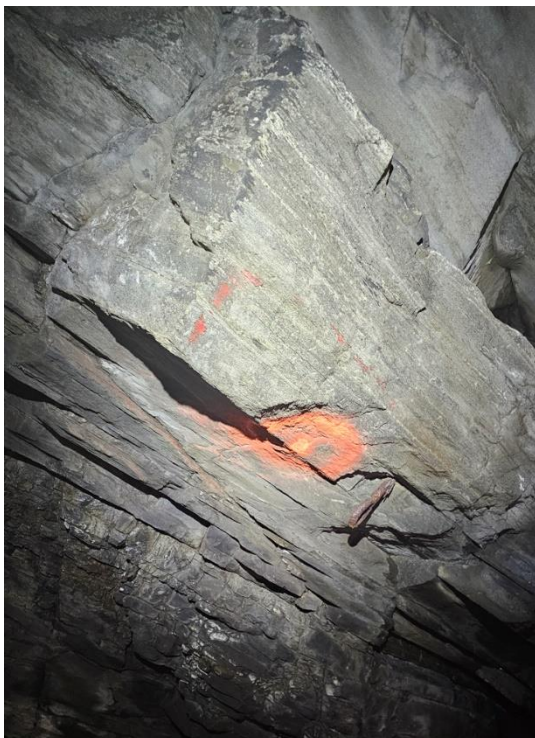
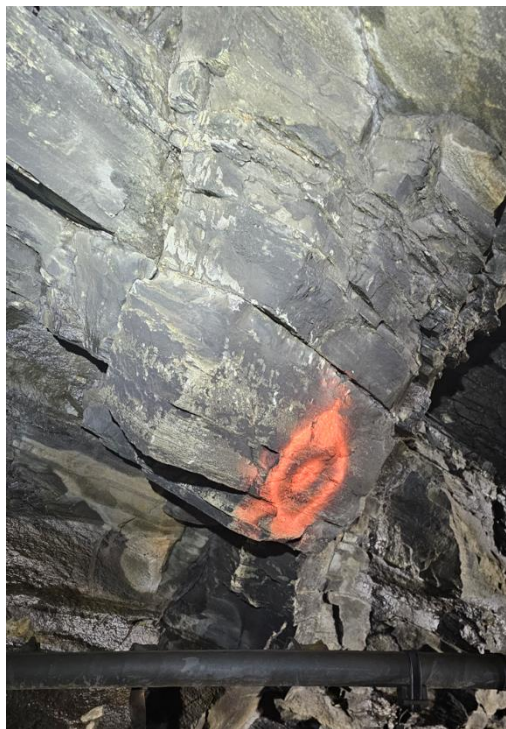
Bilde 2: Til venstre – km 410.905, høyre vederlag. Anbefalt bolt i dels avløst blokk langs markant skiffrighet. Til høyre – km 410.910, høyre vederlag. Anbefalt bolt i avløst blokk.

Det anbefales å montere 8 stk. Ø20 mm 3 m bolt med mutter, skive og halvkule for å sikre avløst berg/blokkdannelser.

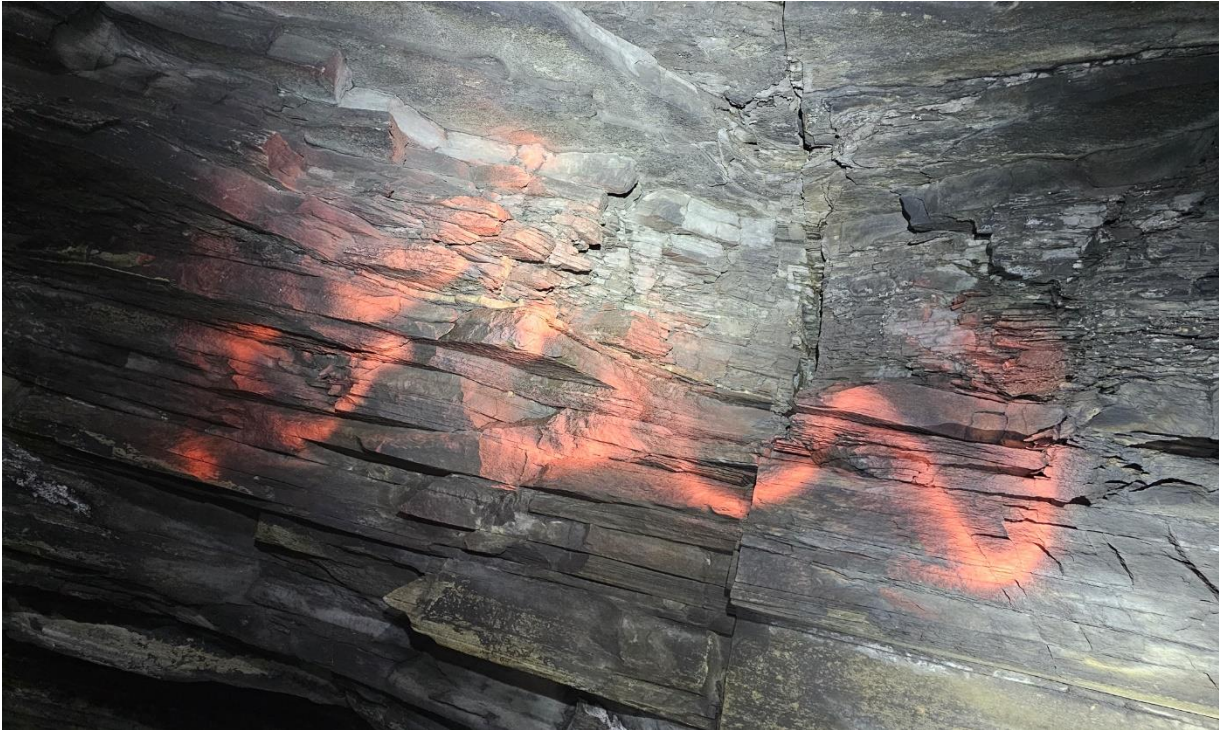
Soner med tettere oppsprekking langs skifriheten, og lokalt småfallen bergmasse, er registrert relativt hyppig gjennom store deler av tunnelen. Sprekkesonene opptrer generelt i korte og tydelig avgrensede partier, og beskaffenheten varierer fra fast og godt innkilt til mer forvitret og småfallent/oppsmudret. Områdene med tydelig småfallent berg er påmerket for rensk, se bilde 3 og 5.

Bilde 3: Km 410.930, heng. Skifrig og småfallent berg, anbefaler rensk av påmerket område.

Det anbefales å utføre rensk av påmerkede områder i tunnelen med skifrig og småfallent berg.

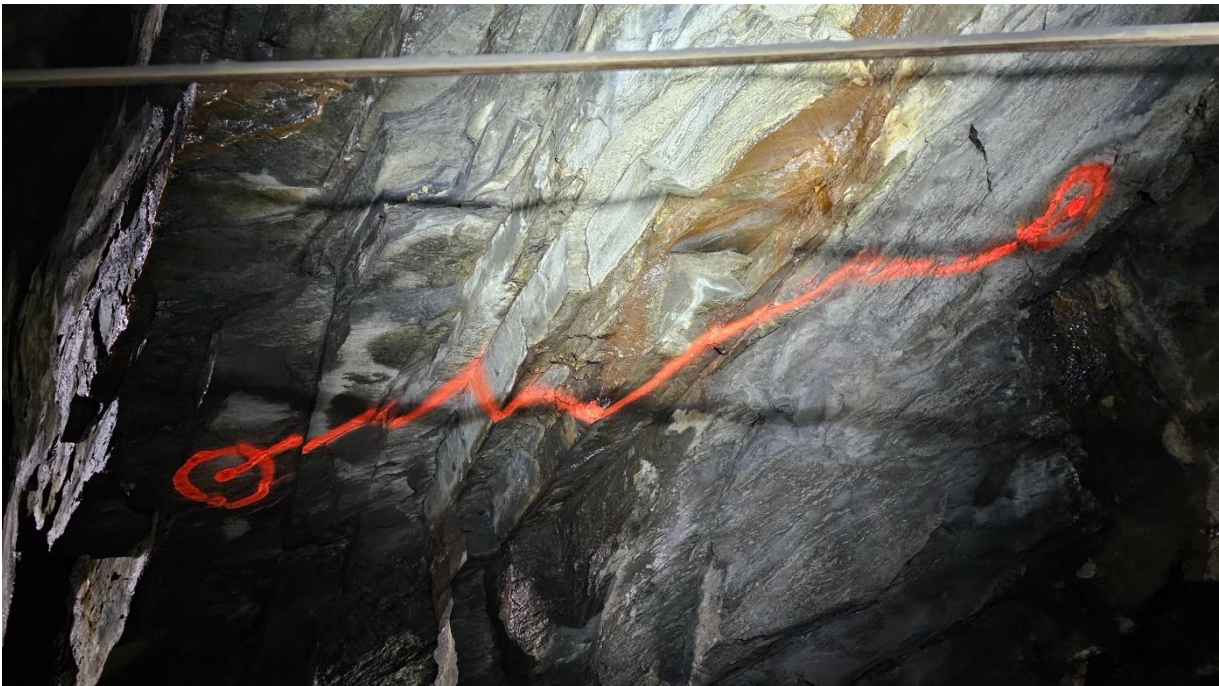
Bilde 4: Km 410.950, venstre vederlag. Avløst bergflak med en del fukt/drypp, anbefales sikret med bergbånd.

Det anbefales å montere 1 stk. bergbånd og 2 stk. Ø20 mm 2,4 m bolt med mutter, skive og halvkule for å sikre avløst bergflak.

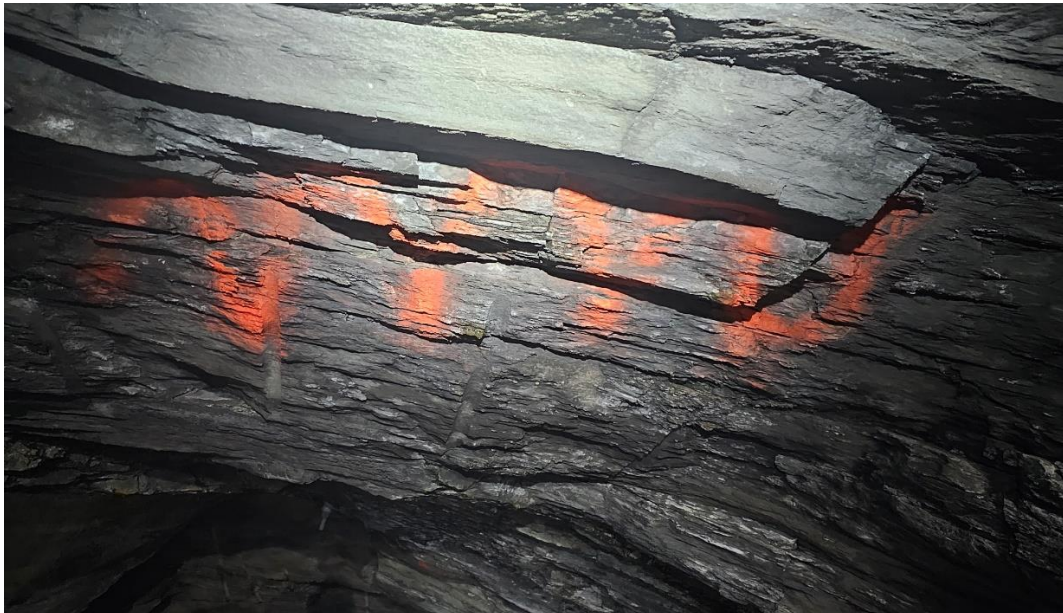
Bilde 5: Km 410.970, heng. Noe oppsmuldret og flisig bergmasse, anbefaler rensk av påmerket område.

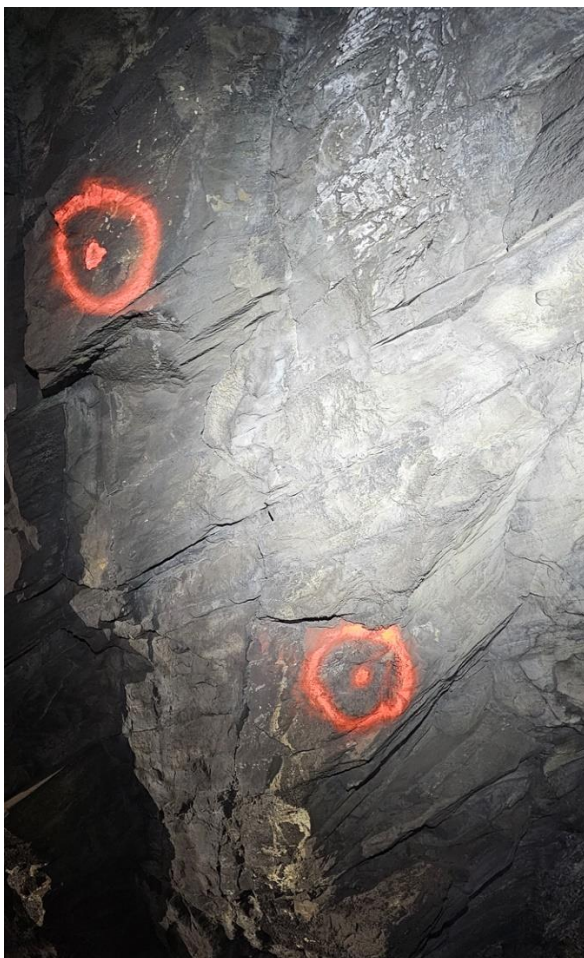
Bilde 6: Km 410.990, venstre vederlag. Dels avløste blokker i forbindelse med tettere oppsprukket sone, anbefales boltet som anvist.

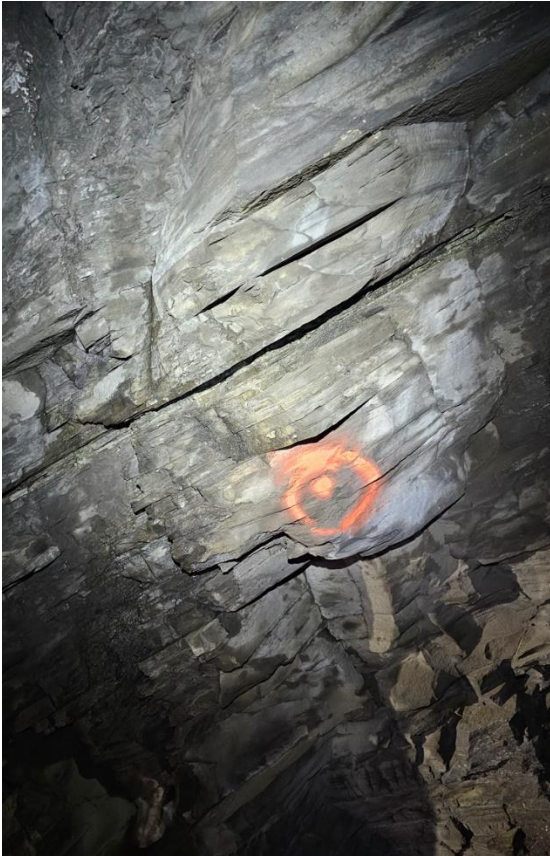
Bilde 7: Km 411.012, venstre vederlag. Blokk delvis avløst langs utvasket skifrichetsplan, anbefales boltet som anvist.

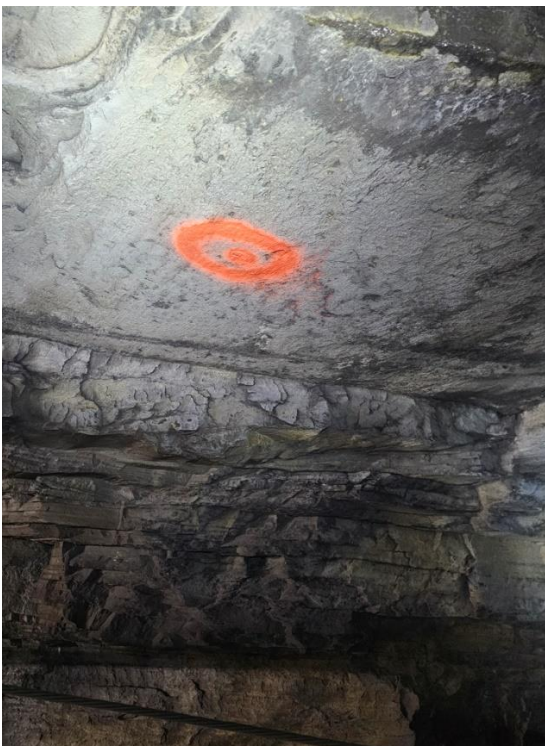
Bilde 8: Km 411.188, venstre vederlag. Anbefalt bolt i avløst/bomt bergflak.

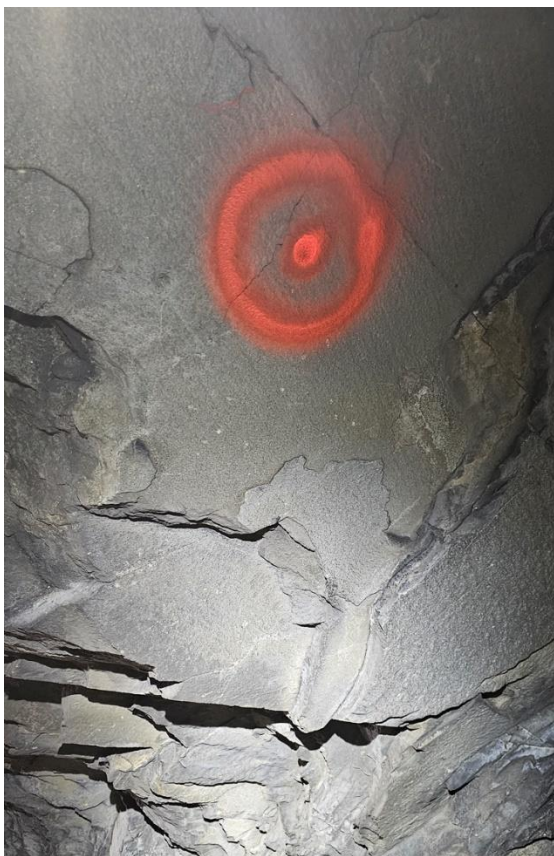
Bilde 9: Km 411.211, heng. Anbefalt bolt i avløst/bomt bergflak.

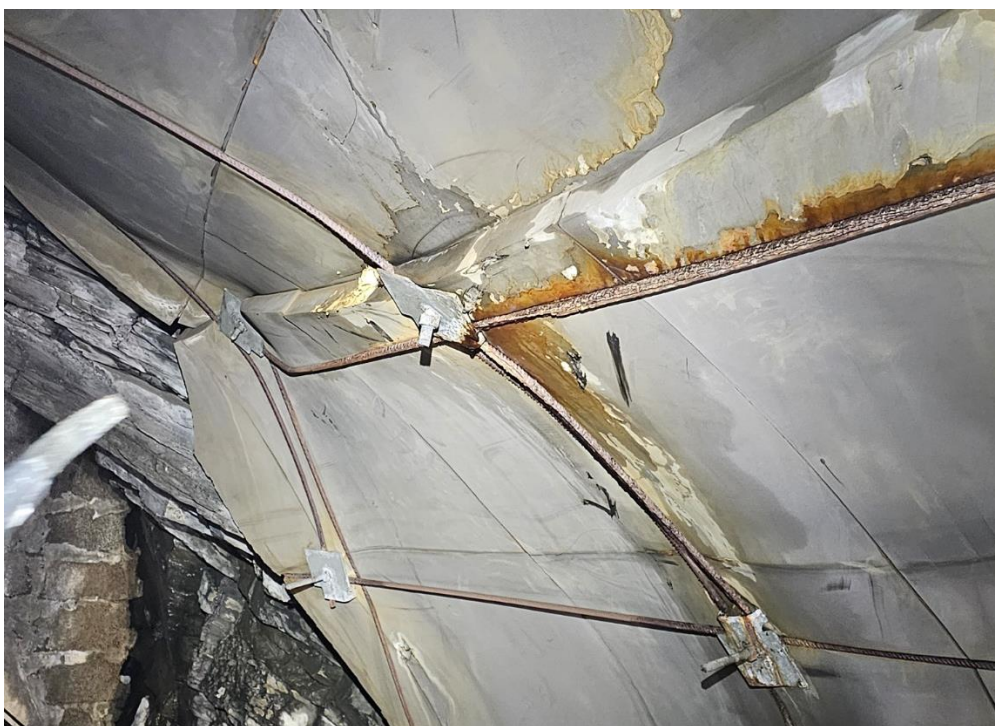
Bilde 10: Km 411.393, høyre side. Eldre PE-skum med mye rustskader på innfesting, spesielt svekket armering midt i bildet. Anbefaler å fornye, samt forlenge eksisterende PE-skum med én lengde mot sør.

Det anbefales å vurdere å fornye PE-skum i høyre side mellom km 411.287–411.295, da eksisterende innfesting har tydelige rustskader. I tillegg bør området med PE-skum som et minimum forlenges mot sør (med ca. 2–3 meter, til km 411.287) for å hindre drypp på sporet. Eventuelt kan det vurderes å også forlenge over hele tunnelprofilen til venstre såle og bort til lamellhvelv ved km 411.299. Det er ikke rapportert om at dette er et tydelig problemområde med tanke på isdannelse, og tiltaket kategoriseres derfor som et lav-prioritetstiltak.

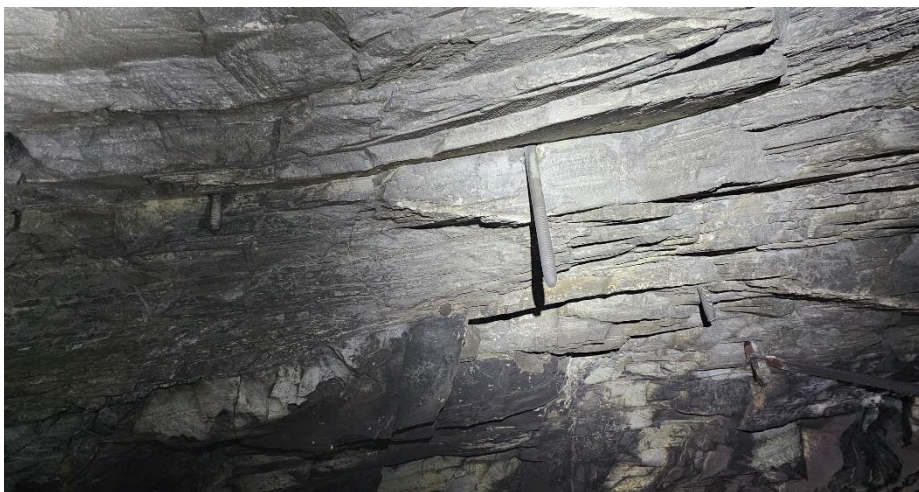
Bilde 11: Km 411.323, høyre vederlag. Festebolter for utligger som er flyttet. Oppsprekking rundt boltene, og bergflak bør sikres med bolt, men plassering ble ikke påmerket under inspeksjonen. Bolteplassering vurderes ved utførelse.

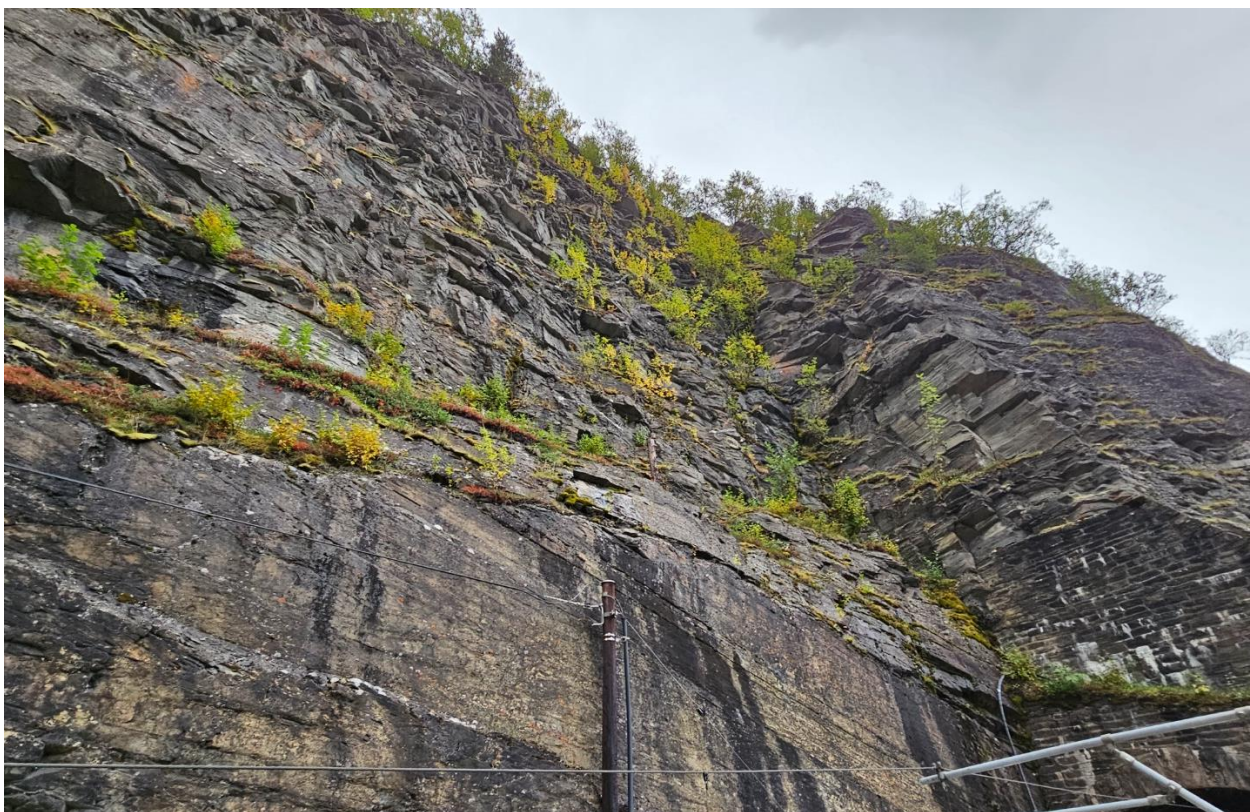
I nordre påhuggsområde er det kun forskjæring på høyre side. Denne er lang og høy, anslagsvis 40 meter, og spredt sikret med 6 stk. bergbånd og tilhørende bolt. Kun nedre del var mulig å inspisere, og her er forskjæringen anlagt langs et gjennomsettende bratt og plant sprekkplan, se bilde 12. Bergmassen videre oppover i terrenget er tydelig mer oppsprukket langs skifriheten og gir mange utstikkende kanter og små overheng som potensielt kan slippe mindre objekter. Det er et lite utspring over det bratte forskjæringsplanet, som kan ha noe fangevne for smånedfall fra lavere høyde. Det står en del trær og busker spredt i forskjæringen som kan medvirke til destabilisering over tid på grunn av frost- og rotsprenging.

Bilde 12: Km 411.360. Oversiktsbilde nordre portal og forskjæring. anbefaler inspeksjon med drone i første omgang for å avdekke behov for detaljvurdering av enkeltobjekter og/eller oppfølging utover generisk kontrollrutine. På sikt bør det gjøres vegetasjonsrensk i skjæringen.

Det bør gjøres vegetasjonsrensk i hele den høyre forskjæringen ved nordre portal.

For å få bedre oversikt og kontroll over de øverste delene av høyre forskjæring ved nordre portal, anbefales det at en ved neste ingeniørkontroll gjør en dronekartlegging/sondering av forskjæringen i sin fulle lengde og høyde. Dette for å avdekke eventuelle behov for detaljprosjektering av tiltak og/eller oppfølgingsbehov utover generisk kontroll. Det bør også undersøkes om forskjæringen er inkludert i rutinemessig kontroll av bergskjæringer langs sporet, og dermed er ivaretatt ved andre kontrollrutiner.
