Eight Discipline Report (8D Report)

To: 8D report No.: **CPCQ180813**
 From: **Chicony Power Technology** RMA claim No.: **N/A**
 CC: **N/A** Chicony P/N: **A045R068P-HW01-X1**
 Customer P/N:
 Submit date: **2018/09/13 updated** Product description: **45W adapter**
 Receive date: **2018/08/13** Defect D/C or Lot No.: **2018/05/25**

Subject: **Adapter power charge intermittent*1pc**

焊錫不良/soldering issue(補焊/包焊/吃錫)

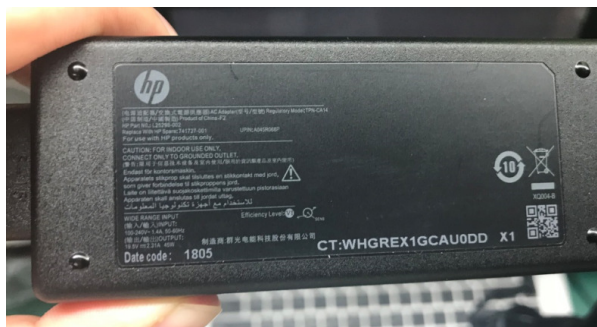
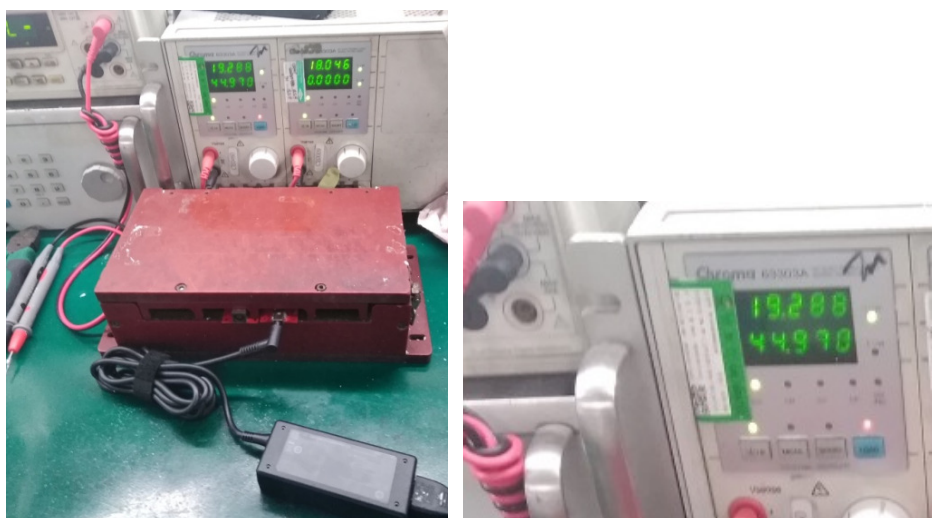
2.1 PE 檢查外觀無異常,進行通電開機測試,確認產品有輸出.輸出電壓為:19.288V

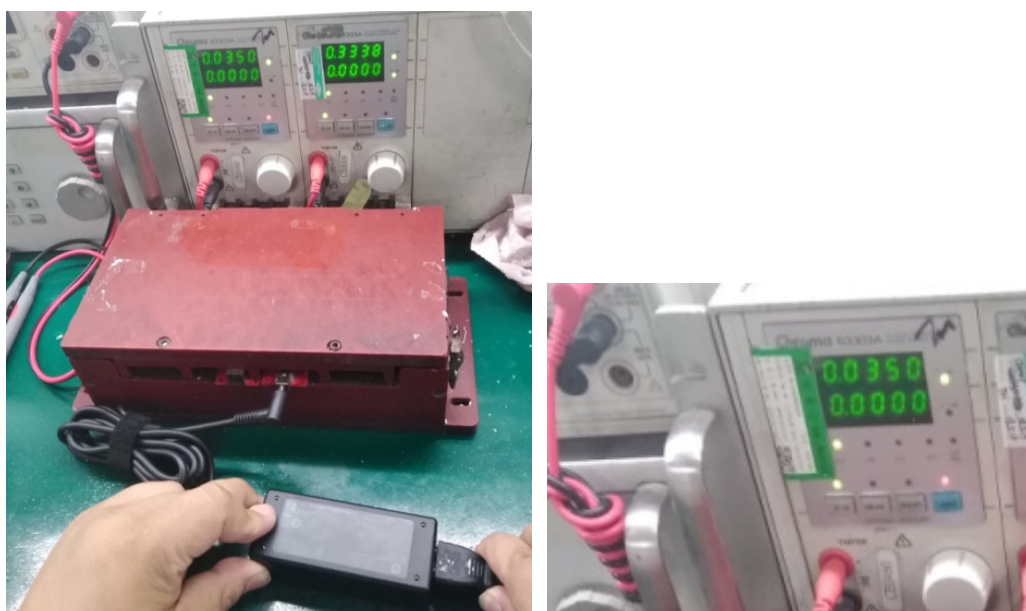
2.2 Adapter 在開機狀態下產品敲擊桌面,發現敲擊后產品無輸出電壓.電壓掉為 0.035V.

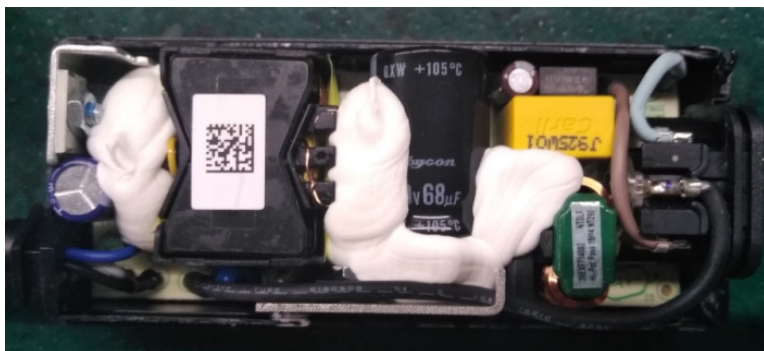
3.1 PE 開殼檢查確認零件面無異常.

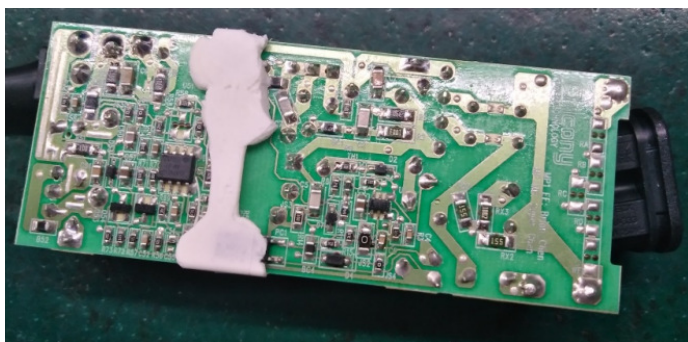
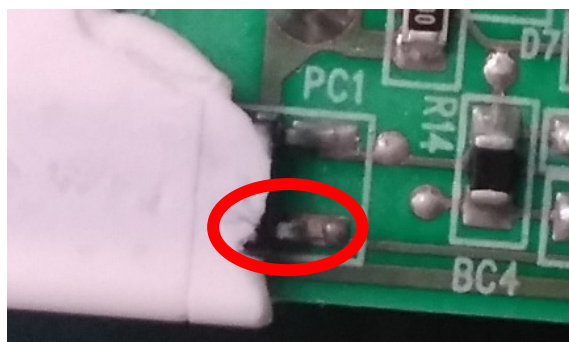
3.2 錫面確認時發現 PC1 吃錫量少.(注:如果是爐溫及助焊劑差異不可能只有單 PC1 一個零件腳位置少錫, 應該是整片 PCB 吃錫都有異常.)

由於該機種為新機種試產,載具為新載具.調查廠內製程,PC1 pad 靠近載具合成石棱角处呈現陰影效应,導致 PC1 空焊.

ME 对载具棱角进行打磨處理可避免载具阴影问题导致空焊或吃錫量少。

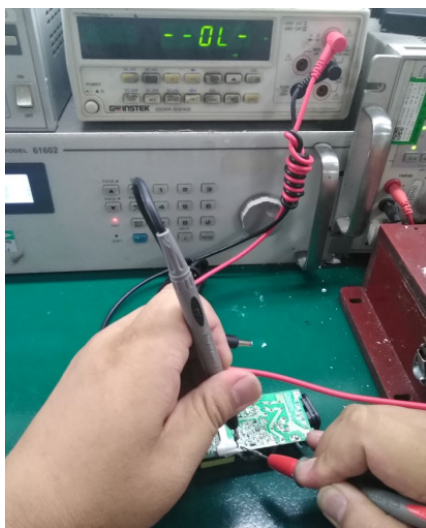
3.3 量測 PC1 pad 與 PC1 零件腳之間偶爾出現開路現象.

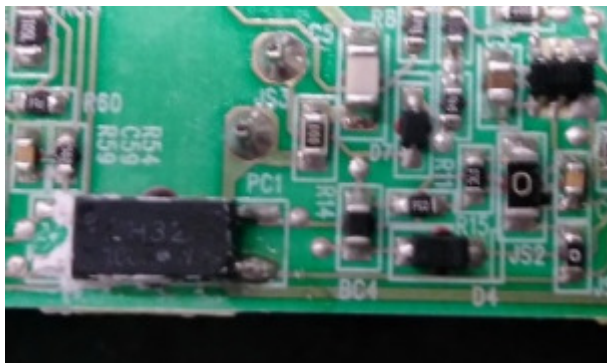
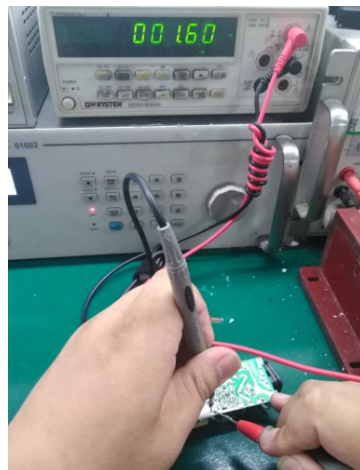
3.4 PC1 補焊后再次量測 PC1 pad 與 PC1 零件腳之間確認為導通.

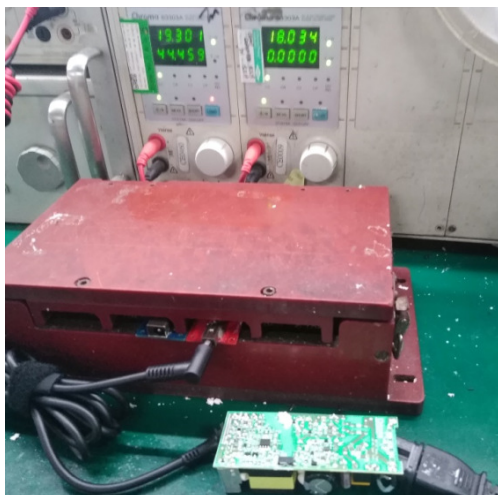
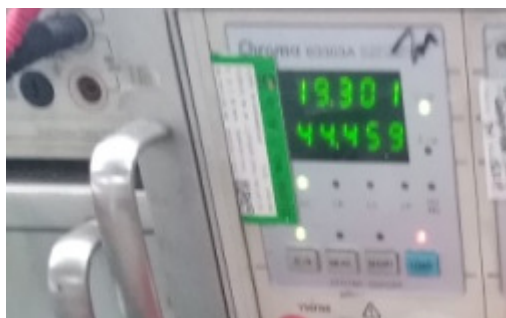
3.5 PC1 補焊后,通電開機確認輸出正常.輸出電壓為:19.301V

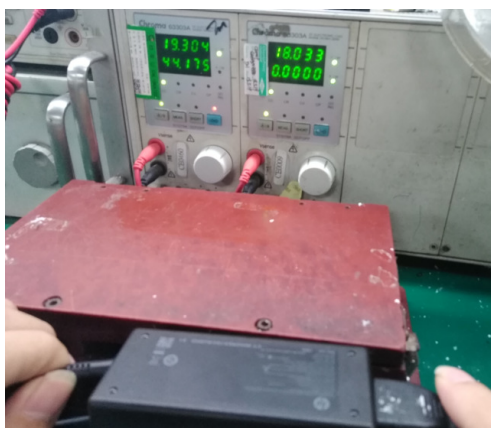
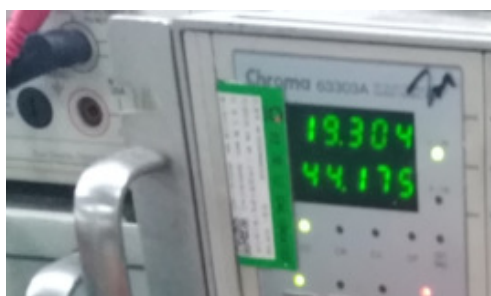
3.6 重新裝上蓋子之後,在開機狀態下進行敲擊桌面確認輸出電壓仍正常.輸出電壓為:19.304V

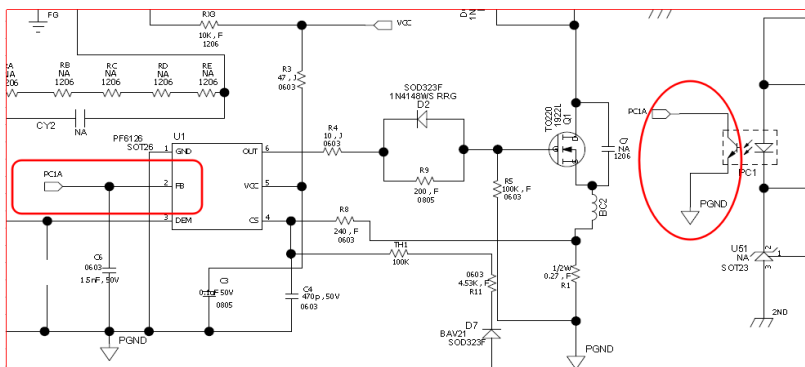
PC1 的 PGND 腳空焊,U1 第 2 腳無法接受到回授信號, U1 檢測關閉導致產品無輸出.

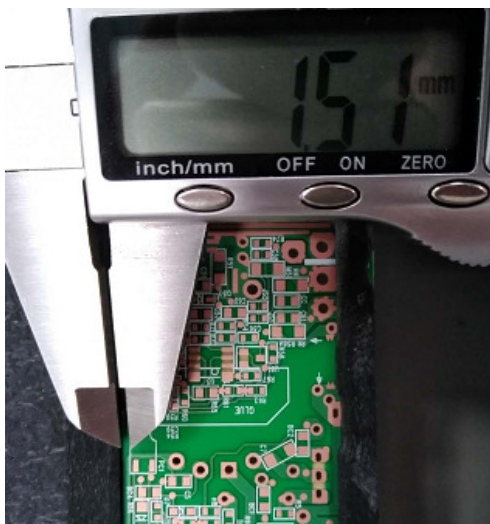
10. 確認工程《載具製作標準》guide line 有定義: 載具邊緣距離 SMD 零件 1.5mm

5.7 載具邊緣到 PCB 零件間距不能小於 1.5mm

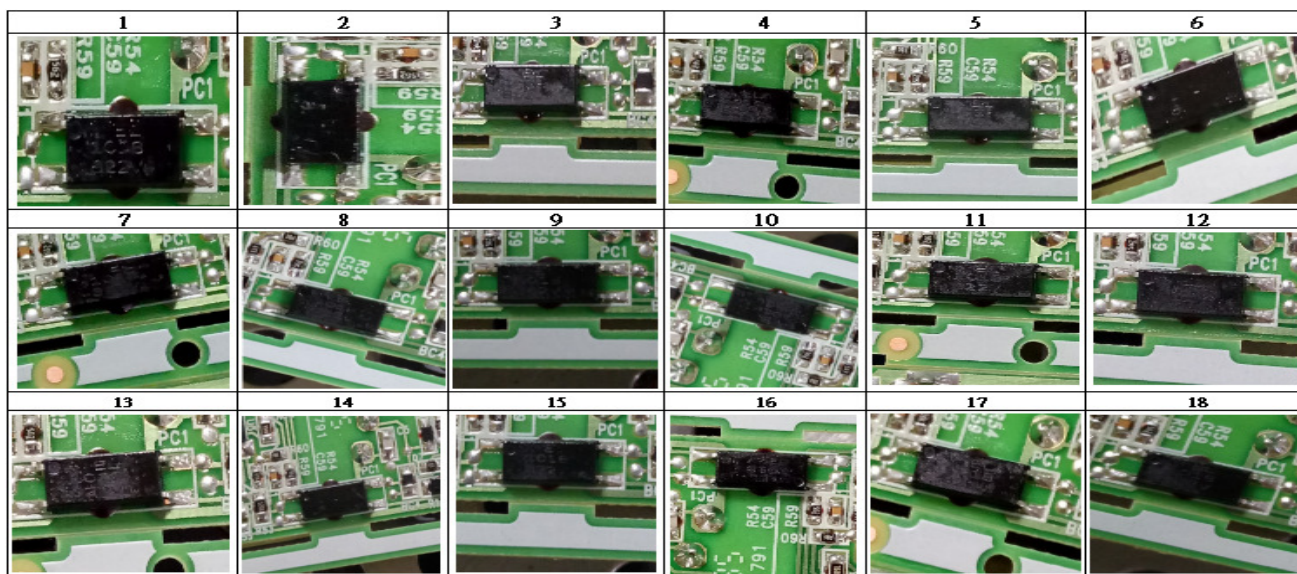
- 9/12 試產 500pcs 100%檢查 PC1 位置吃錫狀況(產線全檢 500pcs,IPQC 二次抽檢 300pcs),檢查結果無不良.確認改善對策有效.

部分 PC1 位置吃錫照片如下:

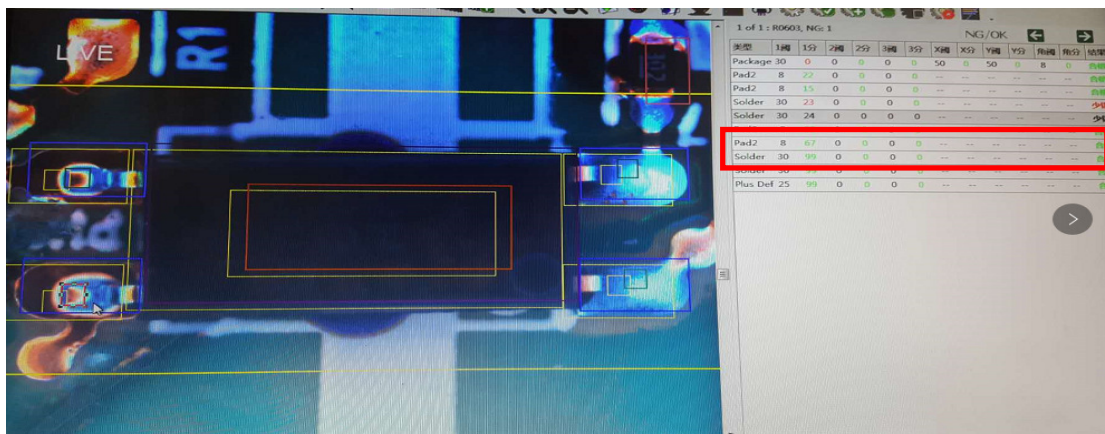
检测方式如下: AOI(Automatic Optical Inspection,自動光學檢測)利用攝像頭快速拍照,將照片與資料庫內的標準影響做色階比對,利用色階的占比程度來做電腦判定,標準會透過內部燈源的反射狀況來做定義.例如:吃錫正常品的藍色占比定義為 30%以上,若是少錫的則會低於 30%,電腦自動判定為吃錫 NG.
