## Eight Discipline Report (8D Report)

To:	8D report No.:
From: : <b>Chicony Power Technology</b>	RMA claim No.:
CC :	Chicony Power P/N: <b>A20-180P1A</b>
	Customer P/N:
Submit date: <b>9/21</b>	Product description: <b>180W</b>
Receive date: <b>9/21</b>	Defect D/C or Lot No.:

**Subject :** 試產時發生樣機點膠組裝後，在通電測試時發生異常，使樣機無法正常動作，經檢查發現 CK1 電容已有防爆孔膨脹損壞現象。

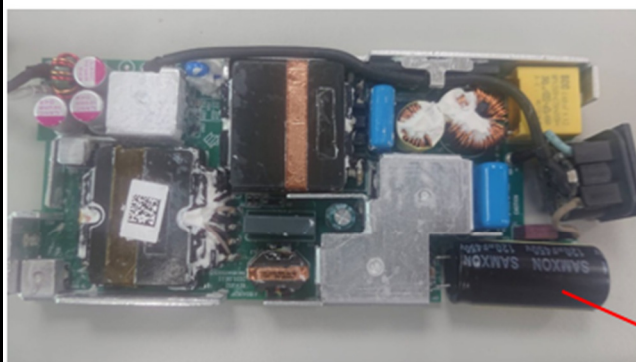
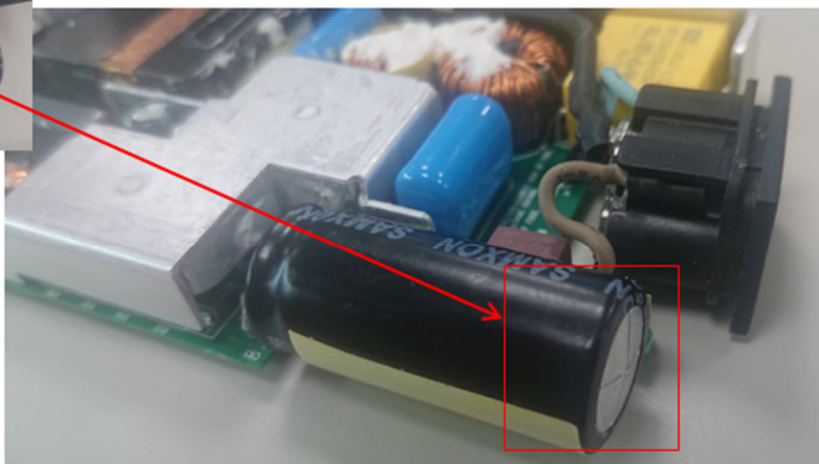
試產時發生樣機點膠組裝後，在通電測試時，發生異常使樣機無法正常動作，經檢查發現 CK1 電容已有防爆孔膨脹損壞現象。

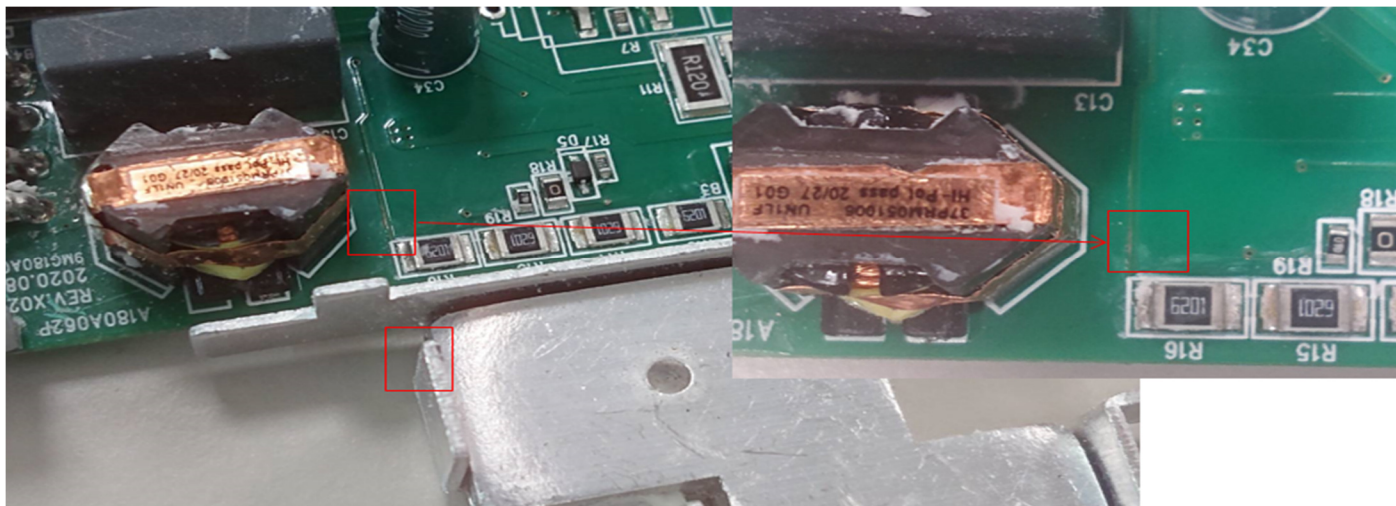
2. 當移除異常樣機 HS2 時，發現 HS2 底部 Trace 有綠漆脫落現象，對應 HS2 有跳火痕跡

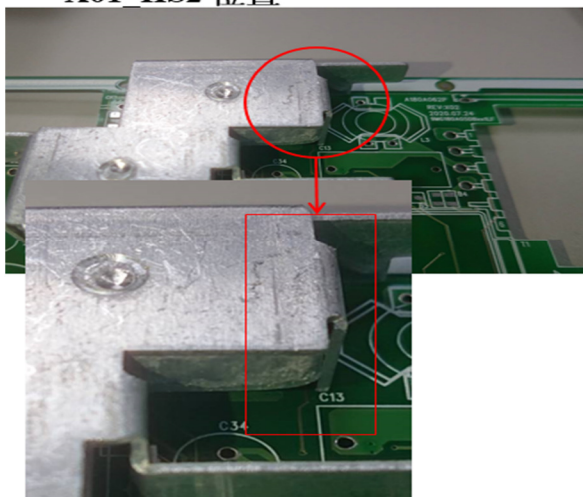
X01 HS2 位置

3. 先比對 X01 與 X02 HS2 PCB 組裝位置，因 CNC 製作 HS 的公差問題，發現 X02 HS2 折彎部分較 X01 靠近 SUPHV trace，所以容易碰觸到 SUPHV trace，這是為何 X01 沒有發生問題的原因。

X01 試產數量 320PCS,工廠無反饋不良，不良率 0%

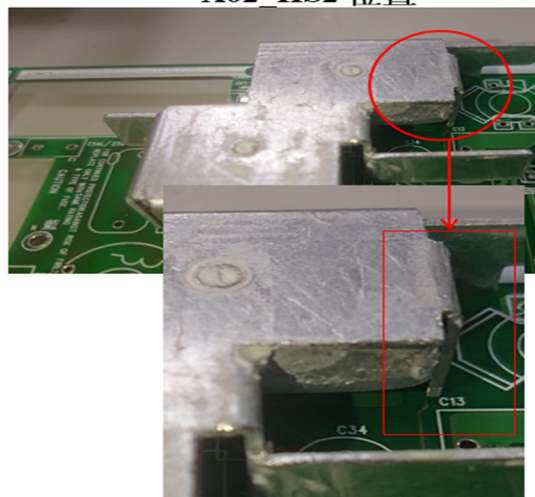
X02 HS2 位置

X02 試產數量 155PCS,工廠反饋不良 5PCS，不良率 3.2%.

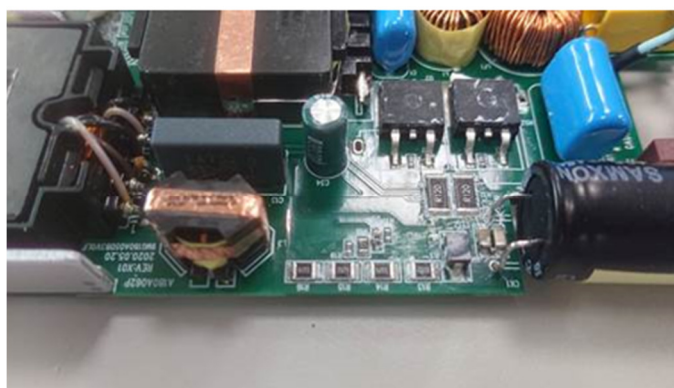
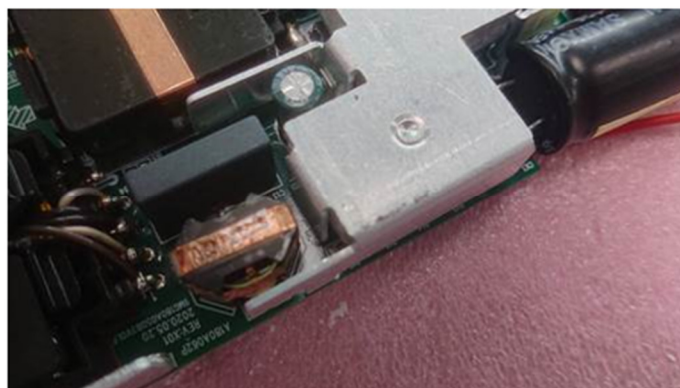
- 1.取一樣機複製SUPHV Trace 與 HS2接觸跳火的狀況
- 2.刮除Trace 綠漆, 使裸銅露出
- 3.只讓HS2接地Pin 焊接, 使HS2 先浮高, 當開機正常後, 將HS2下壓與裸銅Trace輕微接觸產生跳火, 觀察有何現象發生?

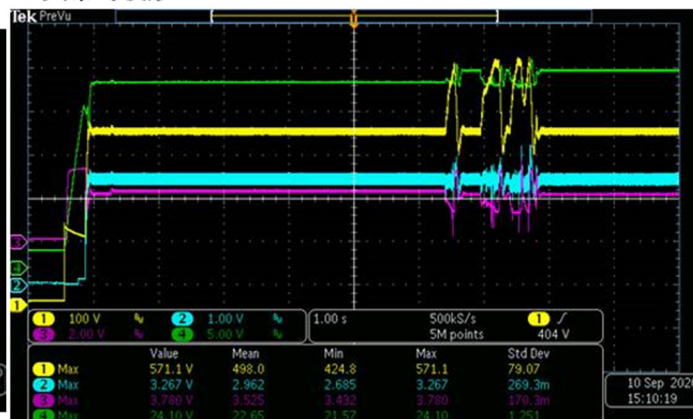
#### B. 異常時波形

1. 正常開機後，使HS2輕微接觸Trace產生跳火，從波形發現PFC IC的SNSBOOST及PFCCOMP Pin腳有電壓異常且CK1電壓異常升高，從下圖可看到CK1電壓已上升到571V。

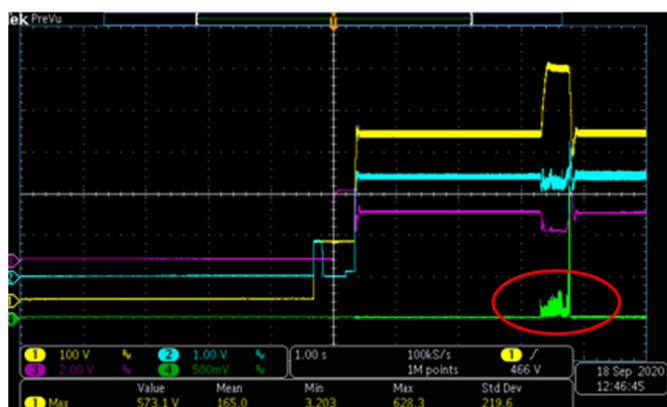
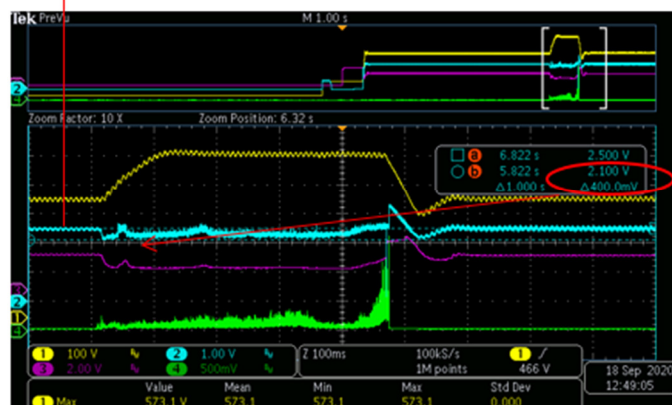
3. 從波形發現PFC IC的SNSBOOST電壓在異常時，電壓2.5V掉下到2.1V左右

SNSBOOST 正常電壓2.5V

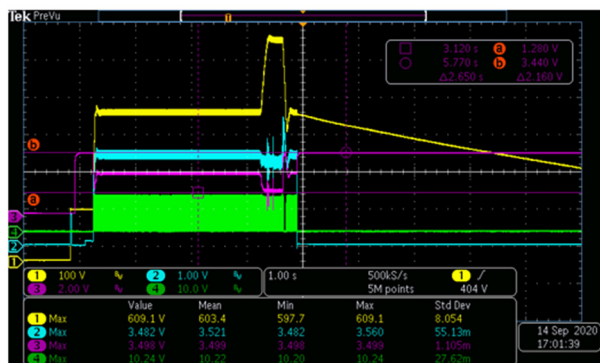
4. 從波形發現PFC IC的PFCCOMP電壓在異常時，電壓有掉下到1.28V，將造成PFC on-time 往maximum on-time增加

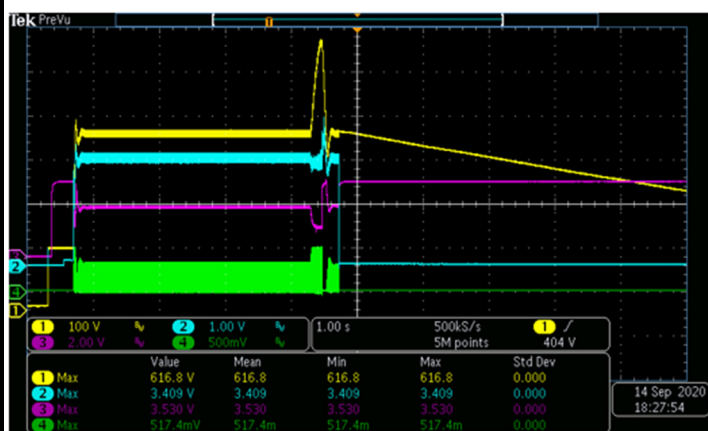
## 5. 從波形發現PFC IC的SNSCUR電壓在異常時，電壓會上升到Vreg(oc) 0.5V

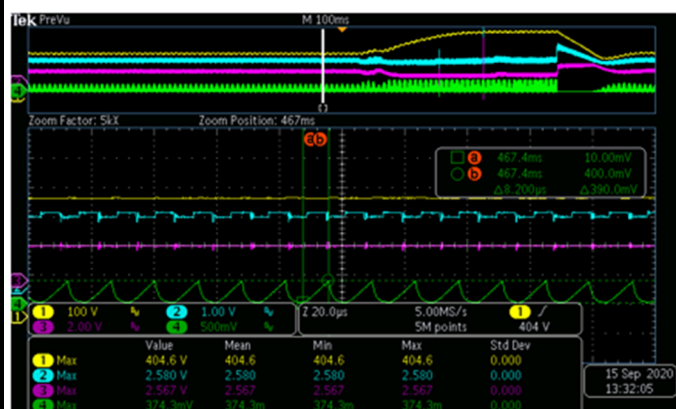
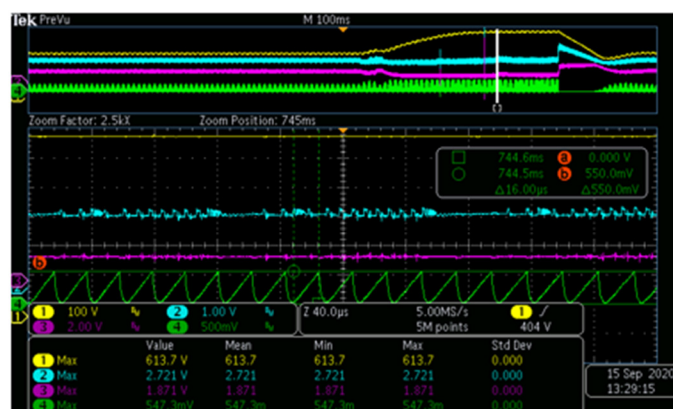
## 6. 當正常時SNSCUR 電壓較低，PFC on-time 較小，當HS2與Trace 輕微碰觸跳火時，此時PFCCOMP\_V 被拉低到1.28V，導致PFC on-time 增加到maximum on-time,直到PFC Current 觸發到SNSCUR 0.5V 後，PFC能量被限制住，使Boost電壓停止上升

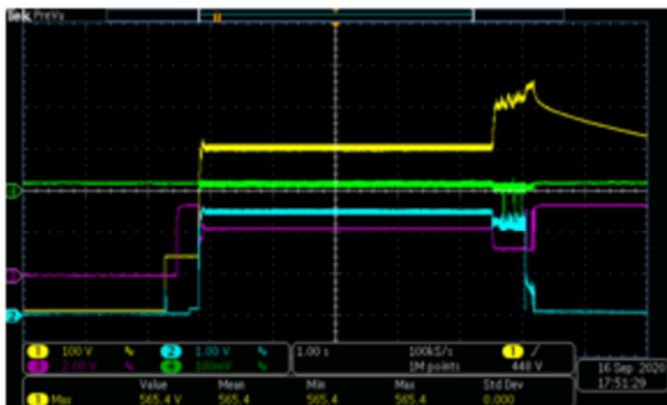
實驗當HS2 有接地時，此時與SUPHV trace 接觸跳火，發現GND有被干擾，使SNSBOOST\_V下降，讓PFC 以為Bulk電壓變低，為了使SNSBOOST\_V回到2.5V，此時PFCCOMP\_V將變低到1.28V，使PFC 加大on-time，PFC持續升壓到頂到SNSCUR 限制點才結束升壓。

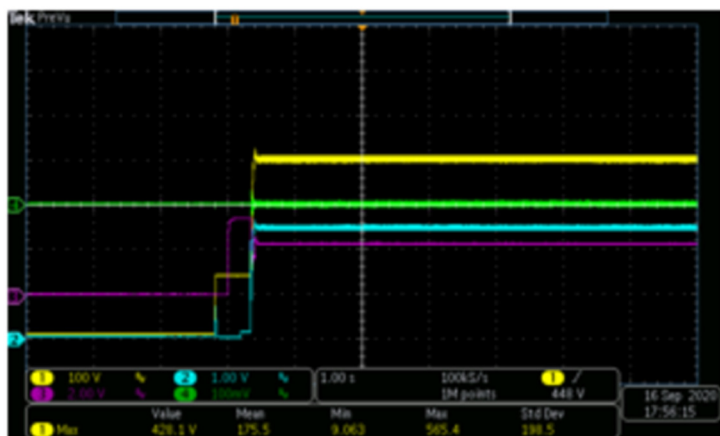
實驗當HS2 不接地時(floating)，此時與SUPHV trace 接觸跳火，並未造成GND被干擾， SNSBOOST電位維持正常，所以沒有發生異常現象。
