Eight Discipline Report (8D Report)

To:	8D report No.:
From: : Chicony Power Technology	RMA claim No.: N/A
CC :	Chicony Power P/N: A180AP01Q-FW01
	Customer P/N: PK37A019500
Submit date: 2023/6/28	Product description: 180W PD
Receive date: 2023/6/16	Defect D/C or Lot No.:
Subject : 客戶反饋搭配系統測試 RE, 在 61MHz 頻段 margin 不足	
D1.) 問題解決成員: Use Team Approach	
<p>主持者 (Team Leader) : Cf Liu</p> <p>內部成員 (Internal Team Members):</p> <p style="text-align: center;">CQS: Jack Wang</p> <p style="text-align: center;">QE: Kitty Zhang</p> <p style="text-align: center;">MFG: Xiaohui Du</p> <p style="text-align: center;">PE: Yong Liu</p> <p style="text-align: center;">Sales: Gordon Wang</p> <p style="text-align: center;">RD: Chris Wu</p> <p>外部成員 (External Team Member):</p>	
D2.) 問題說明: Problem Description:	
(Note: Use who, what, when, where, why, how, how many to specify the Customer's problem.)	
<p>2023/6/16 仁寶告知目前 10M 場地 30MHz~1GHz 的輻射測試在低頻 30MHz~230MHz 之間會看到 power noise, 拔掉電源會降下去。</p> <p>其中在 61MHz 的 peak 較高, Qp 抓起來會沒達到客戶 spec (Qp -4dB 以下), 如下圖所示。傳導測項則是 pass。</p> <p>https://fr.mw/FRANCNCH713174002G</p>

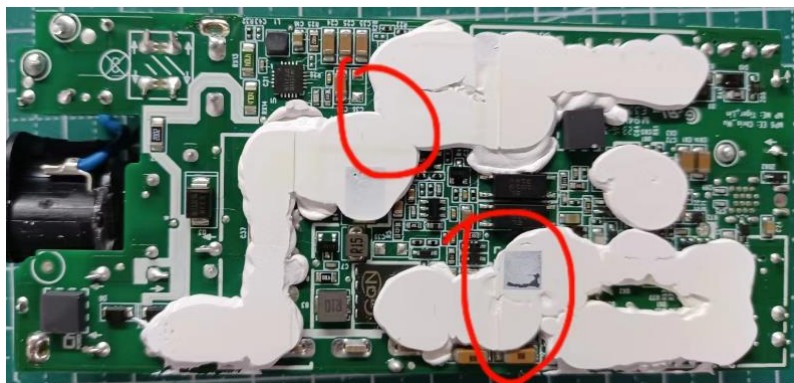
但有發現錫面點膠未按照生產注意事項點膠，以至於紅圈處(**AHB circuit**與**PFC circuit**；一次側與二次側)的膠有連起來，導致**EMI_RE**變差。

1. 透過上述分析，我們得出結論主要是膠與零件相連在一起便增加了零件間的耦合強度又因為膠連到的地方為紅框處這 2 個地方，1).AHB circuit 與 PFC circuit ； 2).一次側與二次側， 這 2 個地方的切換頻率相差約 1 倍使得這個切換開關雜訊被這個增大的耦合強度耦合到外部造成 EMI 變差。

4. 將紅圈處的膠挖起來再進行驗證，EMI_RE 50MHz頻段約好2~3dB PK

1. 把紅圈處的膠挖掉後再用Dummy load驗證EMI_RE在頻段約50MHz可看到有明顯降低
2. 要求工廠務必按照生產注意事項裡的點膠方式作業

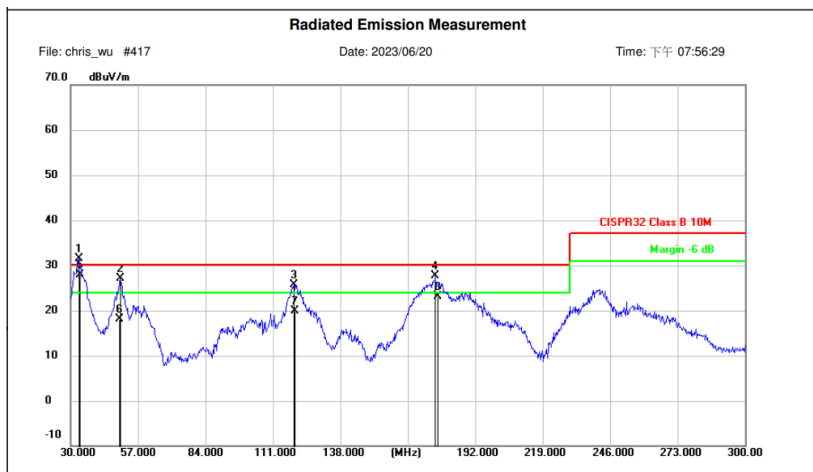
Before:

1. 透過追蹤我們**SFCS**中的**SN (FRANCNCH713174002G)**，該樣機通過了生產線中的所有測試站。
2. 在群電內部實驗室測試此樣機的**EMI RE**，發現在**50MHz**頻段確實比較差。
3. 打開外殼，觀察元件面跟錫面，元件面及錫面看起來無異常，且錫接面錫接良好
