## Eight Discipline Report (8D Report)

To:	8D report No.:
From: : <b>Chicony Power Technology</b>	RMA claim No.: <b>N/A</b>
CC :	Chicony Power P/N: <b>A180AP01Q-FW01</b>
	Customer P/N: <b>PK37A019500</b>
Submit date: <b>2023/6/28</b>	Product description: <b>180W PD</b>
Receive date: <b>2023/6/16</b>	Defect D/C or Lot No.:
<b>Subject : 客戶反饋搭配系統測試 RE, 在 61MHz 頻段 margin 不足</b>	
<b>D1.) 問題解決成員: Use Team Approach</b>	
<p>主持者 (Team Leader) : <b>Cf Liu</b></p> <p>內部成員 (Internal Team Members):</p> <p style="text-align: center;"><b>CQS: Jack Wang</b></p> <p style="text-align: center;"><b>QE: Kitty Zhang</b></p> <p style="text-align: center;"><b>MFG: Xiaohui Du</b></p> <p style="text-align: center;"><b>PE: Yong Liu</b></p> <p style="text-align: center;"><b>Sales: Gordon Wang</b></p> <p style="text-align: center;"><b>RD: Chris Wu</b></p> <p>外部成員 (External Team Member):</p>	
<b>D2.) 問題說明: Problem Description:</b>	
(Note: Use <b>who, what, when, where, why, how, how many</b> to specify the Customer's problem.)

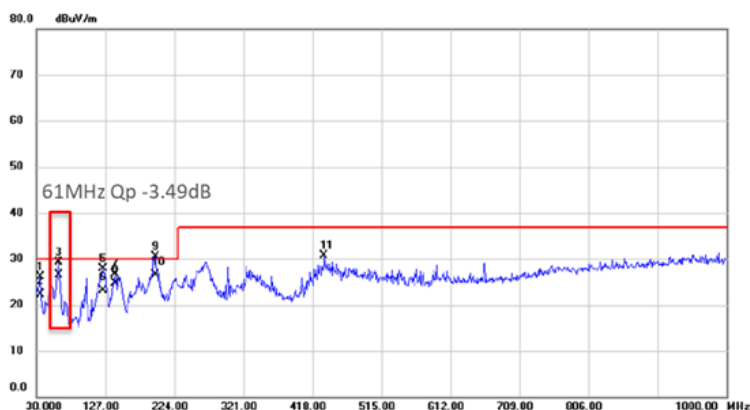
<p><b>2023/6/16 仁寶告知目前 10M 場地 30MHz~1GHz 的輻射測試在低頻 30MHz~230MHz 之間會看到 power noise, 拔掉電源會降下去。</b></p> <p><b>其中在 61MHz 的 peak 較高, Qp 抓起來會沒達到客戶 spec (Qp -4dB 以下), 如下圖所示。傳導測項則是 pass。</b></p> <p><b><a href="https://fr.mw/FRANCNCH713174002G">https://fr.mw/FRANCNCH713174002G</a></b></p>
