Eight Discipline Report (8D Report)

To: Chicony Power Technology	8D report No.: 20200502
From: : RUIDE	RMA claim No.: N/A
CC :	Chicony Power P/N: W03R008P-AM01
	Customer P/N: N/A
Submit date: 2018/5/2	Product description: Smart PLUG
Receive date: 2020/4/30

Subject : 按鍵卡鍵不回彈

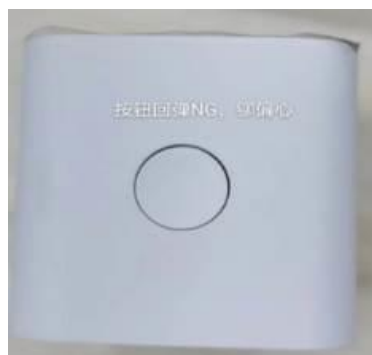
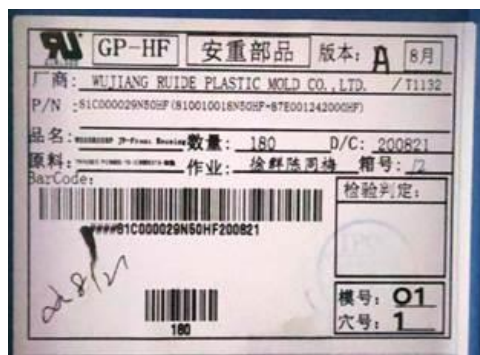
產線反應日規 Front housing 來料按鍵卡鍵不回彈,不良數 3PCS,料號: 81C000029N50HF

確認結果：良品與不良品測量間隙比較確認，不良品**1#**位置超規格下限，與良品**1#**位置差異**0.08mm**.

將按鍵偏心與卡鍵殼子挑出.

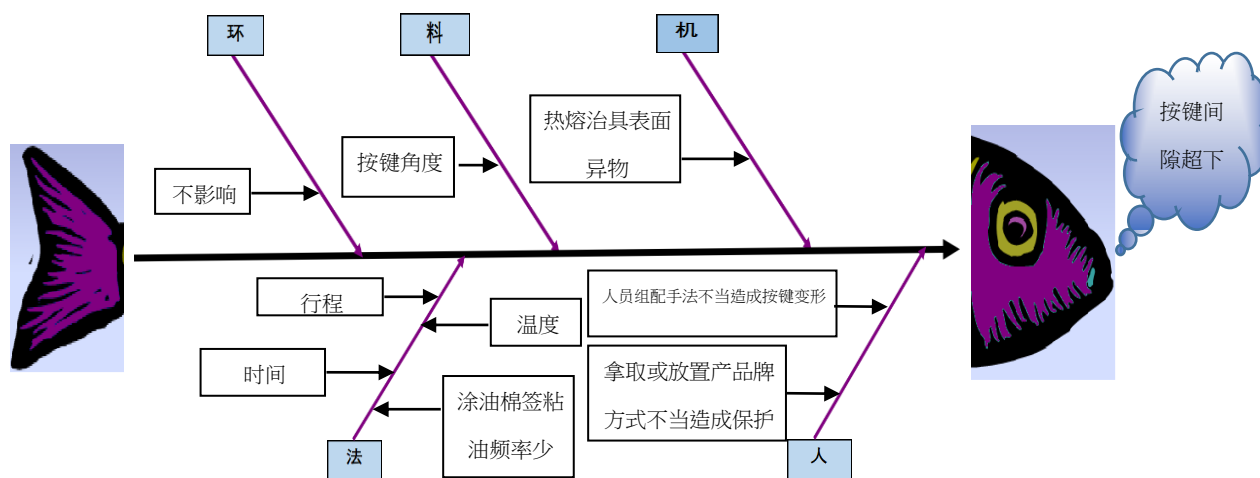
2. 使用魚骨圖對造成按鍵熱熔後間隙小 8 條的真因進行排查:

4M1E	要因	排查	佐证	真因
人	人员组配手法不当造成按键变形	作业员从吸塑盒内取按键，在将按键装入上盖热熔柱内进行热熔，不会造成按键角度超规，且按键垂直部位强度较强，不易出现角度变形问题

非真因
	拿取或放置产品方式不当造成保护膜粘附到一起	热熔时作业员在吸塑盒内取产品时，A面膜撕角边缘黏住吸塑盒，导致膜褶皱粘附在一起形成双层膜，造成产品抬高，下压偏紧，造成1#位置轻微翘起导致间隙小 说明：双层膜测量厚度为0.08mm，而良品与不良品1#位置间隙差异为0.08mm	 	真因
机	热熔治具表面异物	若热熔治具表面有异物，如保护膜碎屑、背板料屑等，造成产品抬高，下压偏紧，造成1#位置轻微翘起导致间隙小

真因
料	按键角度超规	1.按键6#尺寸角度超规即模具问题，会100%不良，热熔后会是批量性不良，制程可侦测 2.按键全尺寸均OK，无尺寸不良

非真因
法	热熔行程	SOP定义热熔行程：99.6±0.5mm，调查8月份热容参数点检表，记录实际行程为：99.6mm	 	非真因
	热熔温度	SOP定义热熔温度：235±15℃，调查8月份热容参数点检表，记录实际温度为：235℃

非真因
	热熔时间	SOP定义热熔时间：5S，调查8月份热容参数点检表，记录实际时间为：3.5S

以上魚骨圖分析，確認造成間隙超規格下限原因有以下因素：

1. 拿取或放置產品方式不當造成保護膜黏附到一起，造成產品抬高 0.08 左右，熱熔後 1#位置間隙小
2. 熱熔治具表面異物，如保護膜碎屑、背板料屑等，造成產品抬高,下壓偏緊,熱熔後 1#位置間隙小

1. 針對熱熔治具表面清潔定義清潔頻率：2h/次，更新SOP發行。
2. 熱熔前要求作業員自檢保護膜不可褶皺，且不可出現雙層膜，更新SOP發行。
