GIMB - RELATÓRIO VISITA TÉCNICA

Cliente: SLC - FAZENDA: PANTANAL
Razão social: SLC AGRÍCOLA S.A.
Responsável pela visita: IGOR GONÇALO DIAS
Gera cobrança cliente: NÃO
Horas de tabalho: Tempo: 00:05:43

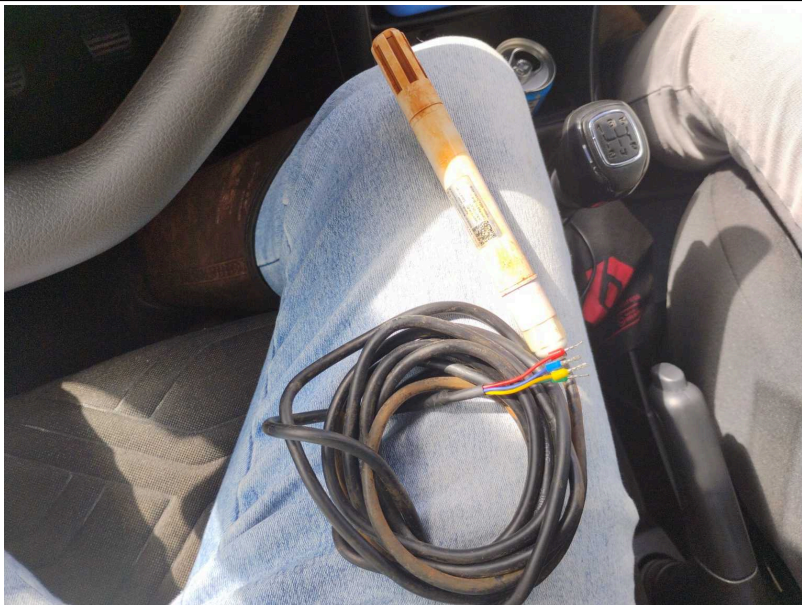
Parecer HARDWARE COM DEFEITO
Análise do técnico REALIZADA A SUBSTITUIÇÃO COM PEÇA DE REPOSIÇÃO ENVIADO PELA SOLINFTEC
Conclusão O SENSOR DE UMIDADE E TEMPERATURA ESTAVA COM DEFEITO E APÓS A SUBSTITUIÇÃO POR UM NOVO EQUIPAMENTO RETORNOU O FUNCIONAMENTO NORMAL.

SENSOR COM DEFEITO

Atividade	Equipamento	Assunto	Frota	Situação	Ação
REVISÃO/SUBSTITUIÇÃO DE INSTALAÇÕES	MÓDULO CLIMÁTICO - MÓDULO CLIMÁTICO	SENSOR COM DEFEITO	4002	SENSOR COM DEFEITO	REMOÇÃO DESTE
REVISÃO/SUBSTITUIÇÃO DE INSTALAÇÕES	MÓDULO CLIMÁTICO - MÓDULO CLIMÁTICO	TESTES RÁPIDOS COM NOVO SENSOR	4002	TESTES RÁPIDOS APÓS SUBSTITUIÇÃO POR UM NOVO	SUBSTITUIÇÃO POR SENSOR NOVO
REVISÃO/SUBSTITUIÇÃO DE INSTALAÇÕES	MÓDULO CLIMÁTICO - MÓDULO CLIMÁTICO	DADOS NO AMBIENTE ANTES DA SUBSTITUIÇÃO	4002	ATRIBUTOS COM INCONSISTÊNCIA	AGUARDANDO ENVIO DE NOVOS PACOTES DE DADOS CORRIGIDOS COM A TROCA DO SENSOR
REVISÃO/SUBSTITUIÇÃO DE INSTALAÇÕES	MÓDULO CLIMÁTICO - MÓDULO CLIMÁTICO	DADOS NO AMBIENTE APÓS SUBSTITUIÇÃO	4002	DADOS COM CONSISTÊNCIA	INFORMAÇÕES ONLINE APÓS SUBSTITUIÇÃO
