**FUNDACIÓN ORQUESTA NACIONAL
JUVENIL E INFANTIL - GUANARE**
Modulo Guanare - Núcleo Portuguesa
Carrera 4, frente a la Plaza Bolívar
Teléfono (0257) 2517614

Guanare, 30 de mayo de 2016

CONSTANCIA DE RIESGO NUMERO 2691 - 2012

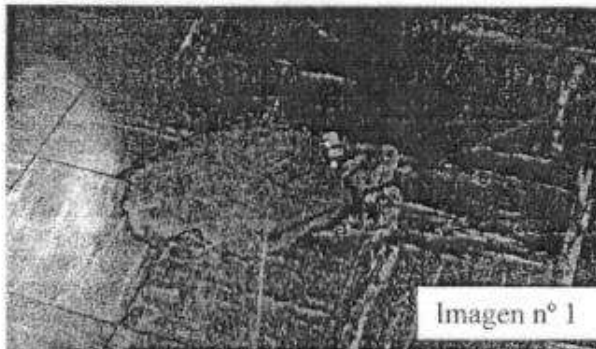
- Además de la carencia de algunas normas de seguridad, se constató que, el piso del 2do nivel, presento signos de hundimiento (colapso parcial) lo que hace presumir un posible riesgo de colapso total si se expone a un peso determinado, por lo que se recomienda el desalojo de los ambientes de clases que funcionan en dicho nivel.

En esta imagen se puede apreciar las condiciones del piso superior

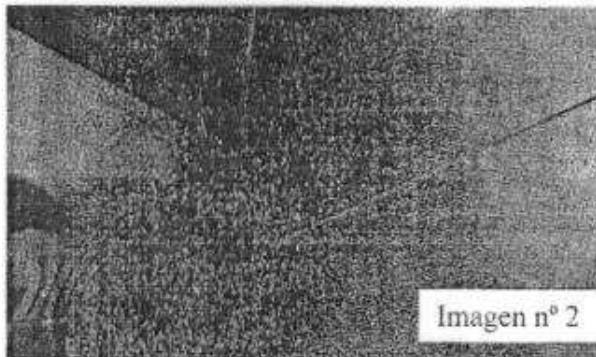
Aspecto de las escaleras que comunican al 2do nivel: escaleras construidas en madera no cumple con las exigencias de las normas Covenin.

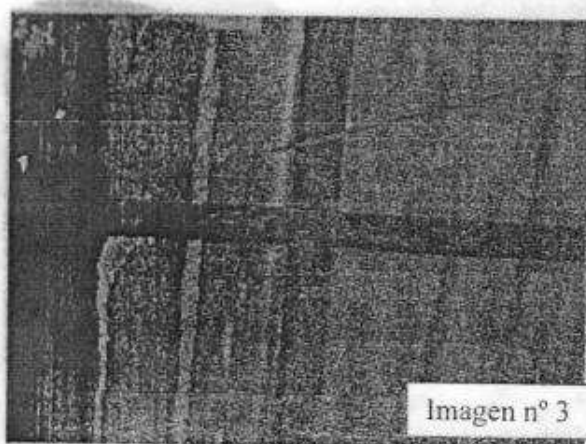
Imagen n° 3

- Se localizó unas láminas de asbesto que forman parte del techo del segundo nivel de la edificación, lo que se considera un riesgo ya que esta material desprende partículas cancerígenas que afectan a la salud por inhalación.

Láminas de asbesto que cubren el techo del 2do nivel,

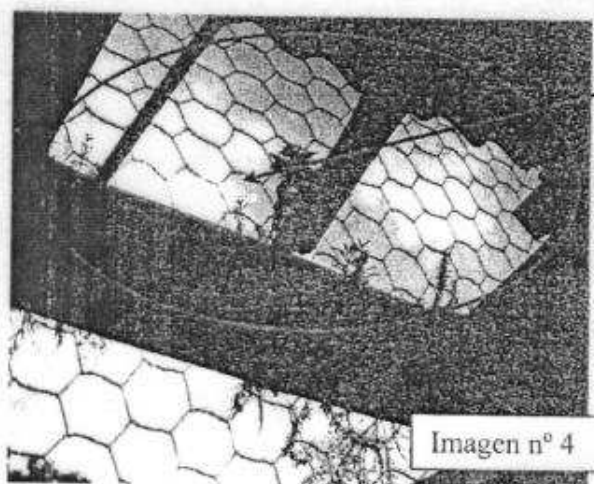
Imagen n° 4

Hueco en el techo del segundo nivel por donde existen filtraciones de aguas pluviales las cuales afectan los bienes muebles en el interior de la edificación.
