CONSTANCIA DE INCENDIO N° **015-016**

INFORME DE INSPECCIÓN.

Se realizó visita e inspección (visual) de la vivienda que se incendió en la parroquia de pimpinela.

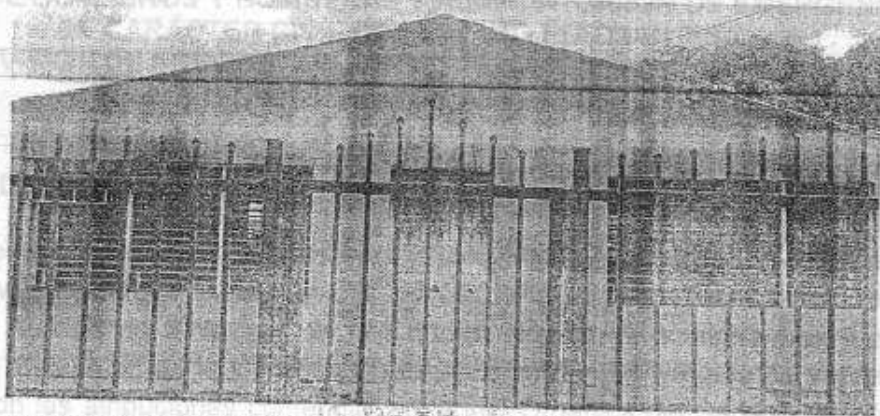
La presente grafica muestra los restos de hollín en los planos altos donde se concentro inicialmente el proceso de combustión, apreciándose también el bajo nivel destructivo de la estructura.

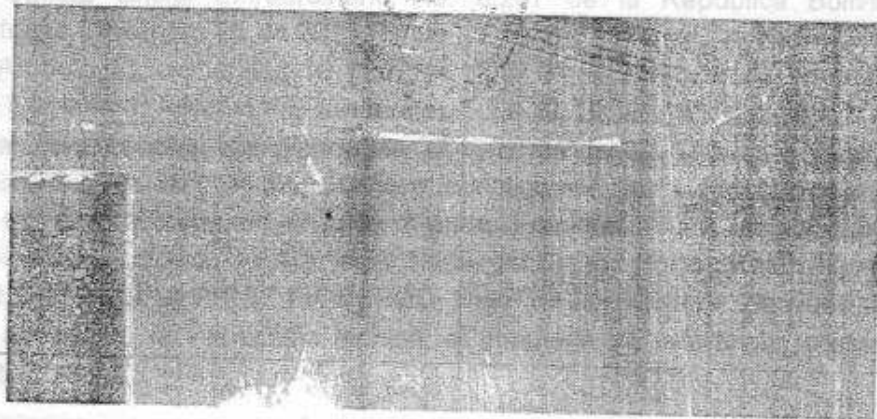
El hollín que se concentro dentro de la estructura se pudo apreciar en la presente fotografia, además de la línea horizontal donde reposaba el cielo raso.

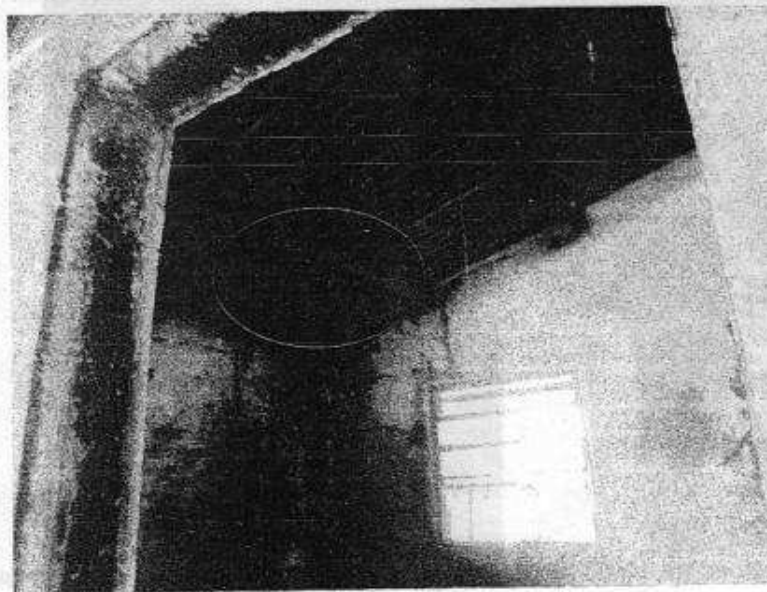
Viga de madera completamente calcinada.

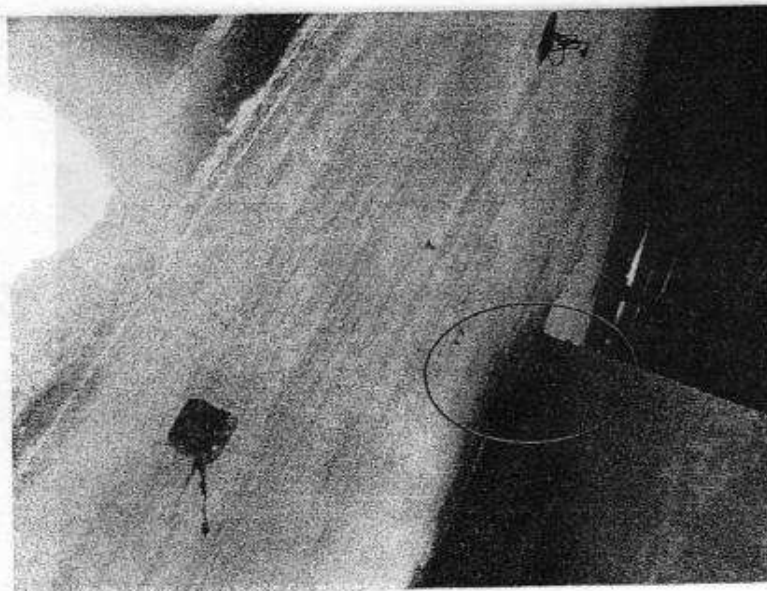
En esta imagen se puede observar como la pared tiene una separación de 3cm aproximadamente de la columna, generando una falla estructural importante.
