## **ZUSAMMENPRALL Z 4472 MIT FUSSGÄNGER**

**am 2. Jänner 2012**

**Österreichische Bundesbahnen  
Strecke 10201  
zw. Bf Liezen und Bf Stainach-Irdning  
EK km 90,595**

**Untersuchungsbericht**

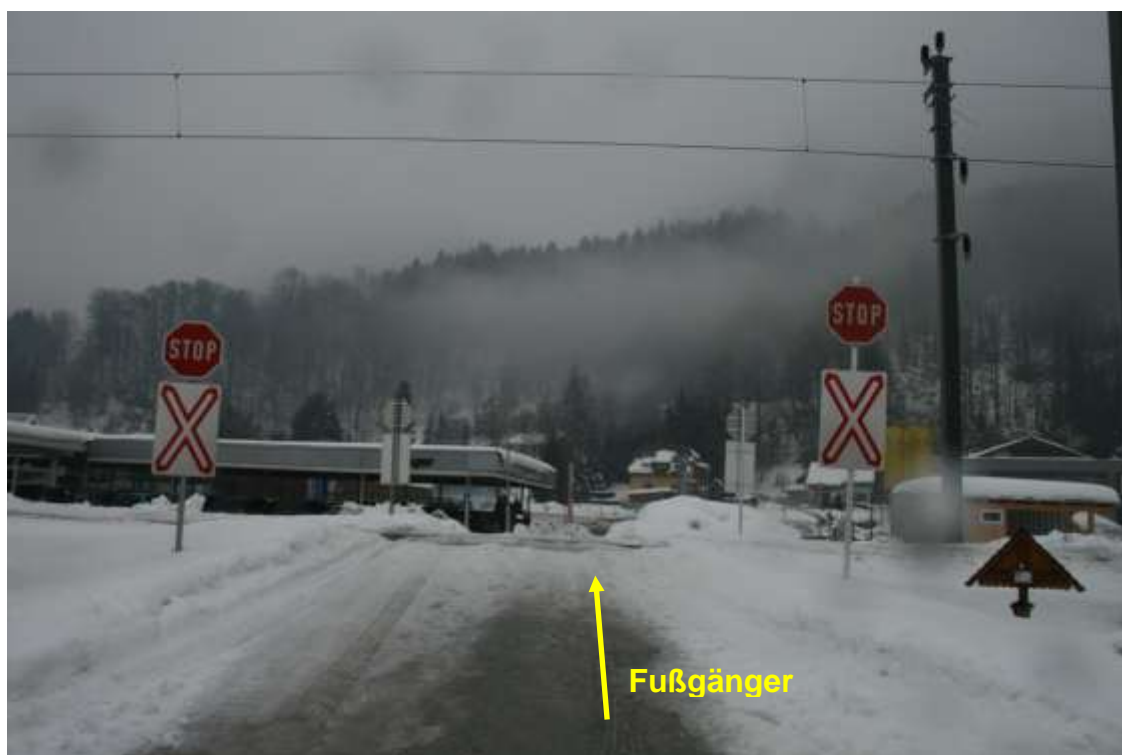
Abbildung 3 Gegebenheiten während des Lokalausgangs

Die betroffene EK ist laut Bescheid der steiermärkischen Landesregierung durch Andreaskreuze und Gewährleisten des erforderlichen Sichttraumes gesichert. Zusätzlich ist für den Straßenverkehr in beiden Richtungen das Vorrangzeichen „HALT“ aufgestellt.

Zum Zeitpunkt des Unfalls befand sich die Straße, laut Polizeibericht, in einem nassen Zustand.

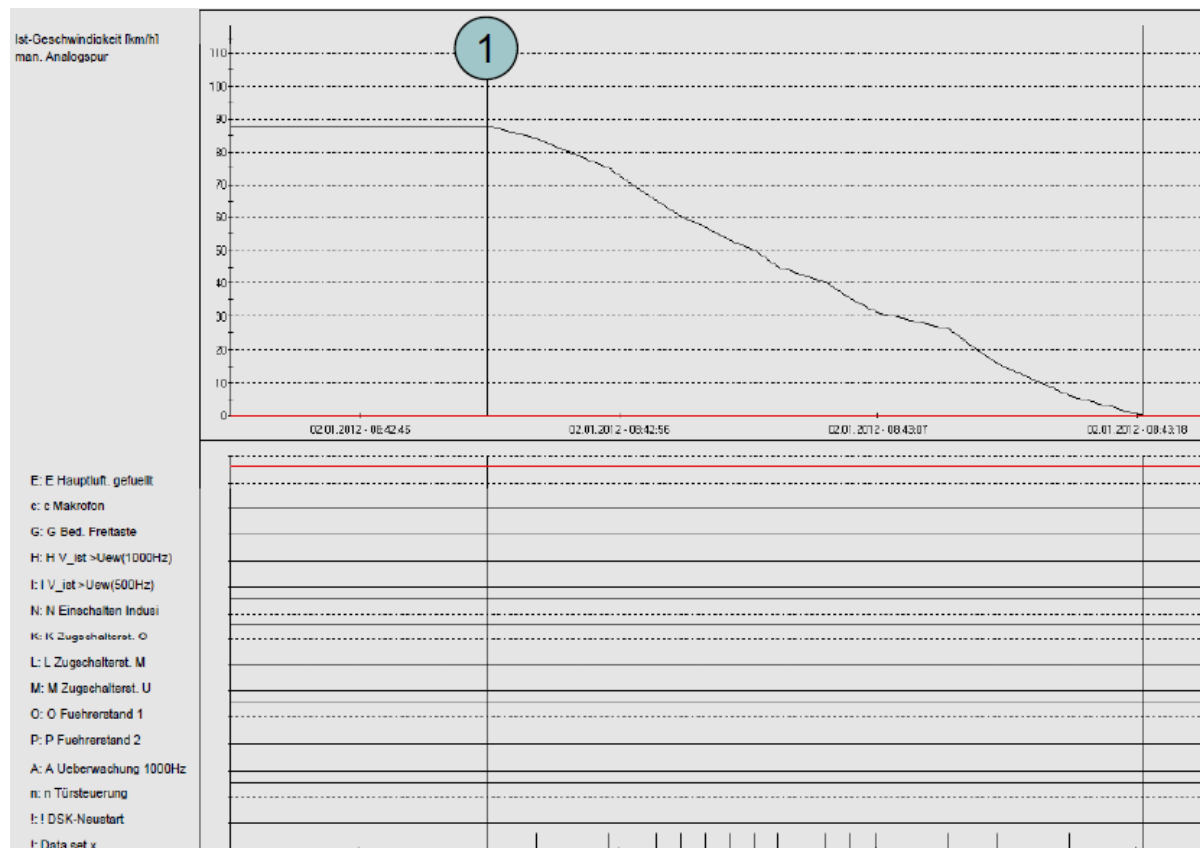
**Abbildung 8 Auswertung Registriereinrichtung Z 4472 – Quelle Traktionsleister**

*Pos. 1 Bremse aktiviert bei ca.  $v = 88 \text{ km/h}$ , ca. 295 m vor dem Stillstand.*

Bei der Fahrt von Z 4472 kam es im betroffenen Streckenabschnitt zu keiner Überschreitung der erlaubten Höchstgeschwindigkeit von 90 km/h.
