UNTERSUCHUNGSBERICHT

Sicherheitsuntersuchungsstelle des Bundes

BMVIT-795.347-IV/BAV/UUB/SCH/2013

**Beinahe Zusammenprall eines Personenzuges
mit einem PKW in einer Anschlussbahn
mit beschränkt-öffentlichem Verkehr
(Personenverkehr)
am 9. Juli 2013**

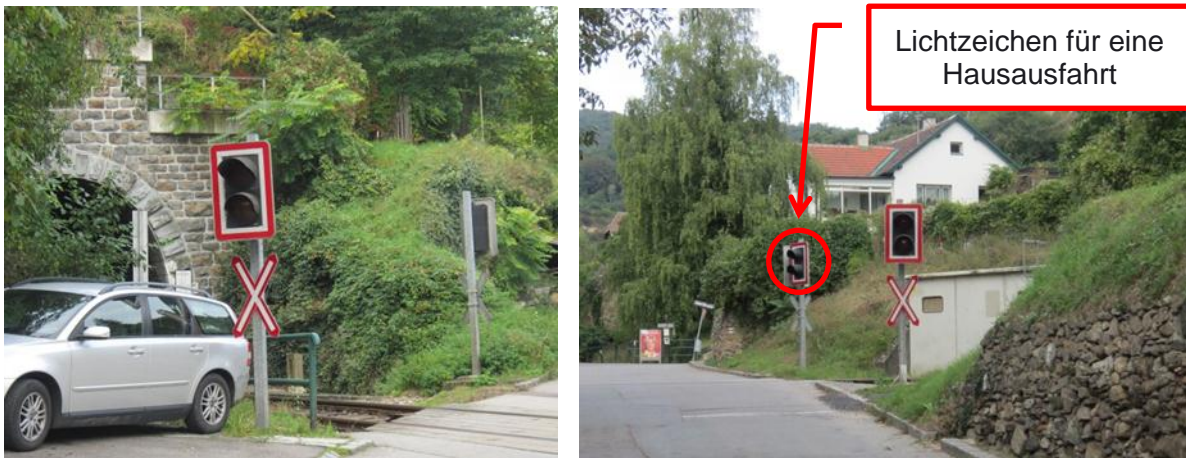
Abbildung 8 Lichtzeichen der EK km 2,555 mit Gefahrenzeichen „Andreaskreuz“ (Quelle SUB)

Die Lichtzeichen befinden sich links und rechts der Straße vor der EK, sowie ein weiteres Lichtzeichen rechts der Straße nach der EK (für eine Hausausfahrt). Die Masten der Lichtzeichen sind mit Gefahrenzeichen einfaches „Andreaskreuz“ ausgerüstet.

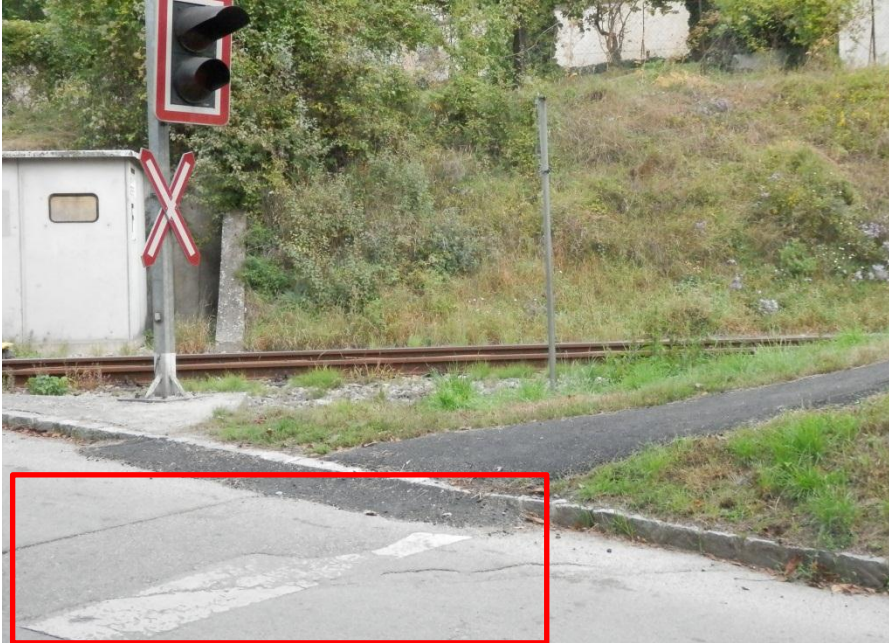
Abbildung 9 Haltelinie vor der EK km 2,555 (Quelle SUB)

Die Fahrbahn in Fahrtrichtung des PKW ist mit einer Bodenmarkierung (Haltelinie) versehen. Diese wies bereits deutliche Abnutzungsspuren auf, war jedoch erkennbar.

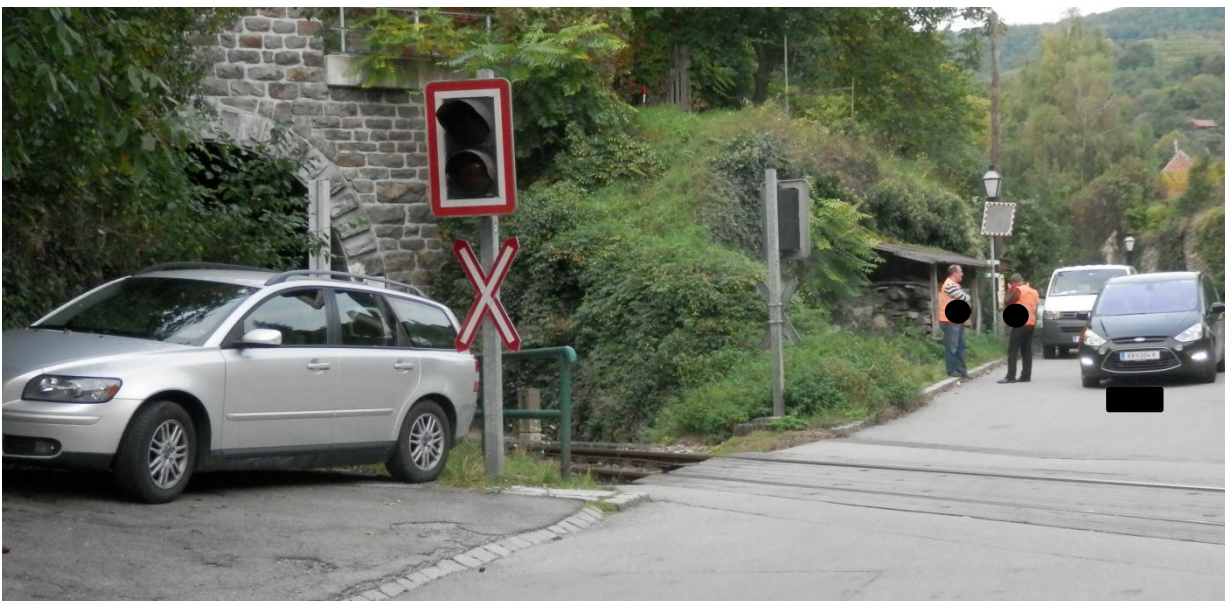
Abbildung 10 Sicht der EK km 2,555 in Richtung der herannahenden Fahrt (Quelle SUB)

Zum Zeitpunkt des Lokalaugenscheines war die Sicht nach links, in Richtung der herannahenden Fahrt (Fahrtrichtung 2), durch Bewuchs und einen geparkten PKW eingeschränkt.

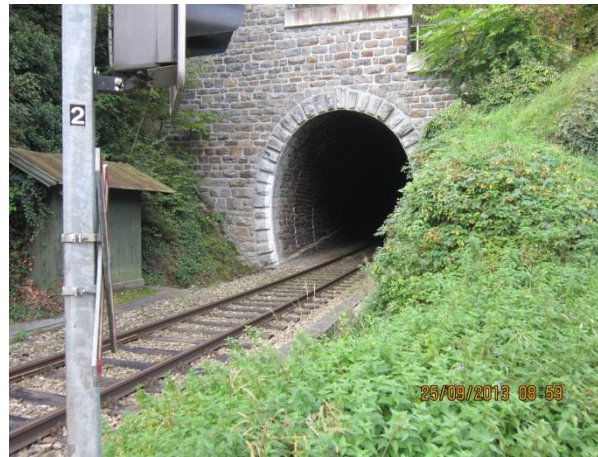
Abbildung 11 Fehlende Haltelinie und Sicht in Richtung der Fahrt aus Fahrtrichtung 2 (Quelle SUB)

Für Straßenverkehrsteilnehmer, die auf der Straße in der entgegengesetzten Richtung fahren fehlte die Haltelinie.

Die Sicht auf sich nähernde Schienenfahrzeuge ist in beiden Richtungen teilweise eingeschränkt.
