## **ENTGLEISUNG ZUG 1207**

**am 18. Juni 2011**

**Österreichische Bundesbahnen  
Strecke 35101**

**Summarischer Bericht  
mit Sicherheitsempfehlungen**

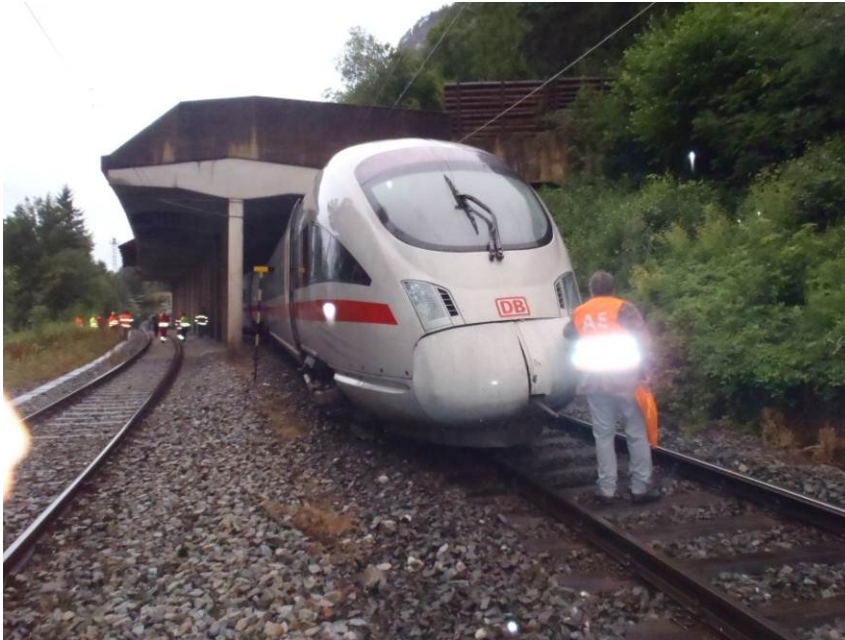
Z 1207 fuhr auf Gleis 201 (bergseitiges Gleis des Bf Martinswand) im km 7,040 (innerhalb des „Großes Lawinen-Schutzdach“) in eine entstehende Mure (laut Angabe des Tzfz betrug die Mächtigkeit ca. 80 cm und war mehrere Meter lang). Trotz eingeleiteter Schnellbremsung prallte die Spitze des Tz (verhältnismäßig sanft) auf das Wasser – Geröllgemisch. In weiterer Folge entgleiste der führende Trafowagen 1, schwankte nach rechts und gleich wieder nach links zur Gleismitte und kam dann nach ca. 50 Meter rechts neben dem Gleis (talseitig) zum Stehen.

**Abbildung 6** Führender entgleister Trafowagen 1 - Quelle TUE

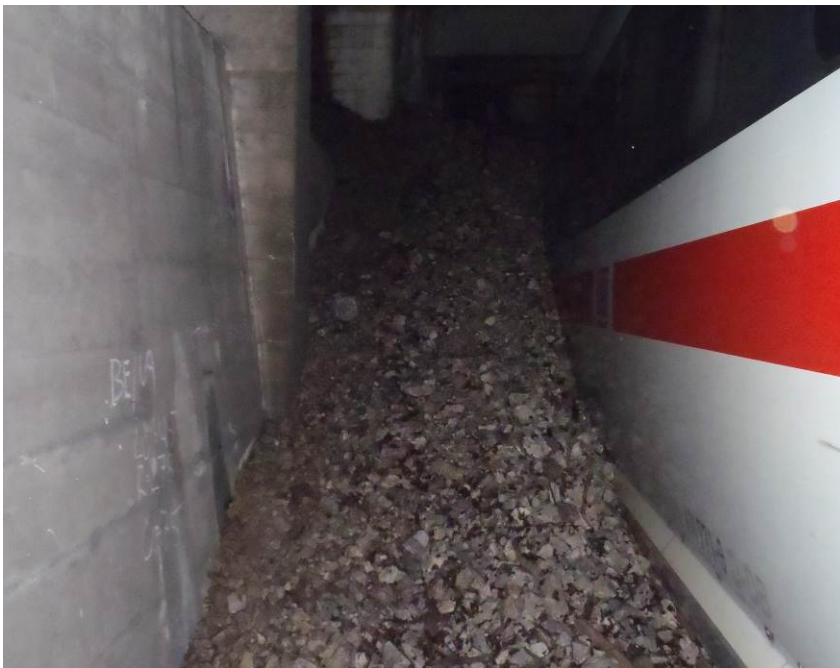
Nach Stillstand von Z 1207 füllte sich durch immer weiter nachfolgendes Geschiebe und Wasser der Raum zwischen der bergseitigen Stützmauer der Lawinen-Schutzgalerie und dem Tz, im Bereich des zweiten und dritten Wagens, bis in eine Höhe von ca. 4 m. Die Türen wurden geöffnet um einen direkten Wasserabfluss zu ermöglichen.

**Abbildung 7** Raum zwischen der Stützmauer und Tz - Quelle TUE

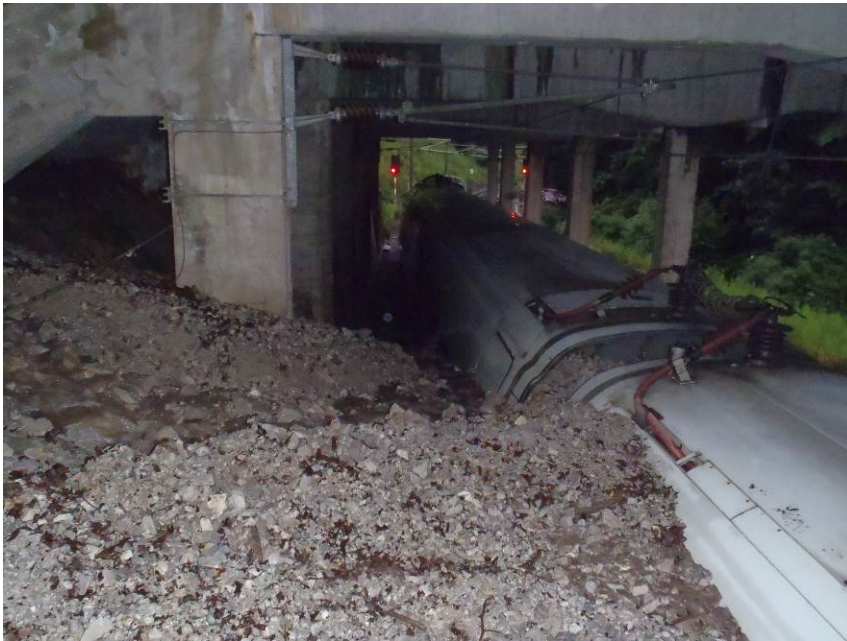
**Abbildung 8** Raum zwischen der Stützmauer und Tz von oben - Quelle TUE

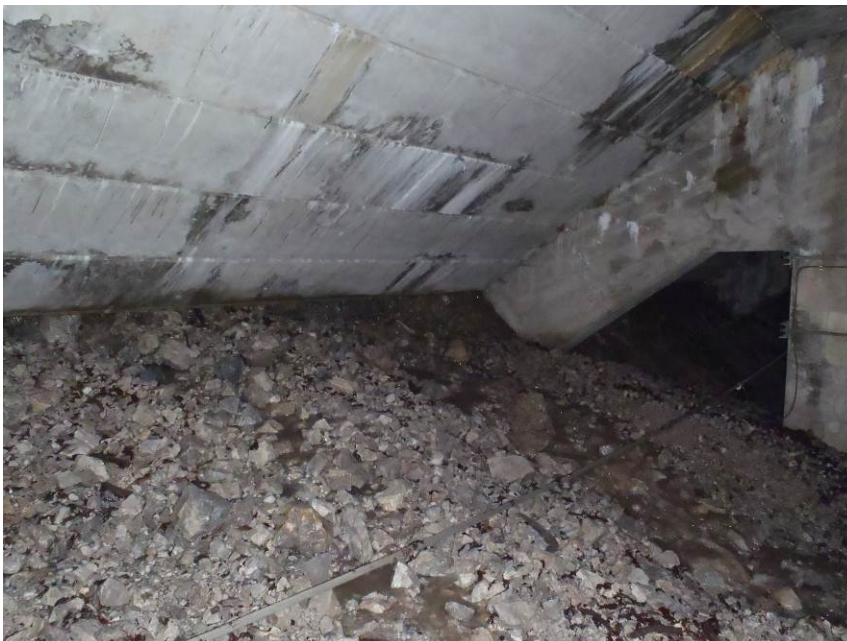
Im Bereich der sechsten Teilung der Galerie war die Mure eingedrungen.

**Abbildung 9** Eindringstelle oberhalb der Stützmauer - Quelle TUE

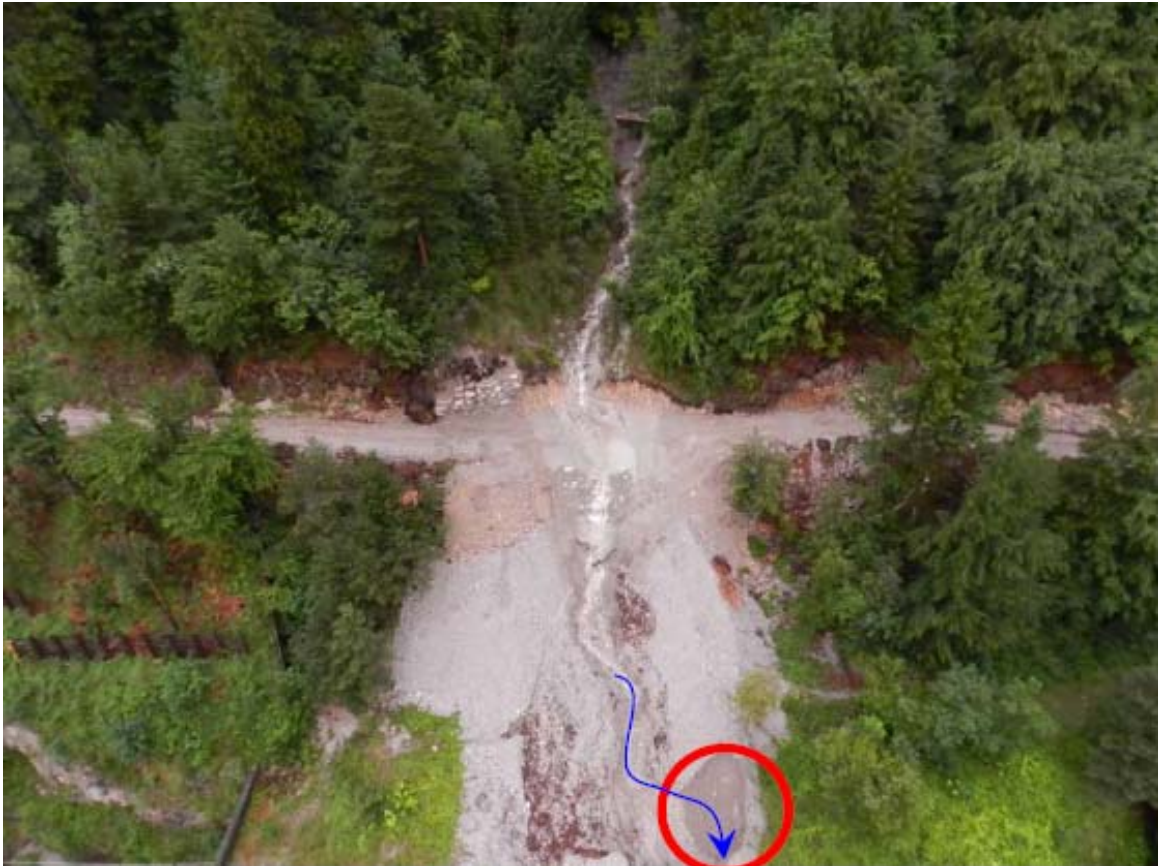
**Abbildung 13 Neues Bachbett und Versickerungsstelle – Quelle BMI-Flugpolizei und [1]**

*In der vorstehenden Abbildung der Flugpolizei ist die Furt über den neuen Forstweg zu sehen. Der Bach darüber hat oberhalb des Forstweges keine Erosionen erzeugt. Rot eingekreist ist die Versickerungsstelle des Baches im Schotter knapp oberhalb des Galeriedaches. Deutlich ersichtlich ist, dass die Schotteransammlungen und damit die Erosionen nur zwischen Forstweg und Bahngalerie stattfanden (Quelle [1]).*

*Als Ursache für das Bahnunglück ist neben dem anhaltenden Starkregen und dem damit anschwellenden, normaler Weise trockenen Baches der Umstand zu sehen, dass zwischen dem neuen Forstweg und der Lawinengalerie ein mächtiger Schotterkörper abgelagert ist. Dort grub sich der Bach ein und es erfolgte eine Art unterirdische Erosion durch die Betonfertigteile der Galerie in den Galerieraum hinein. Ob es dabei zu einem Versagen der Galeriewandung gekommen ist, konnte durch den Eintrag der etwa 200 m<sup>3</sup> Schotter nicht beurteilt werden.*

*Die Wiederherstellung der Abflussrinne zwischen Forstweg und Lawinengalerie ist sofort bzw. unverzüglich auszuführen, damit das Bachwasser möglichst rasch wieder über das Galeriedach abfließen und nicht mehr in die Galerie eindringen kann. Damit hört der Druck auf die Galeriewandung und auch auf den ICE auf, ebenso wie eine weitere mögliche Zufuhr von Schotter in die Galerie und auf den ICE. Es wurde vereinbart die dafür nötigen Baggararbeiten noch in der Nacht aufzunehmen, wobei sie bei Regen während der Dunkelheit aus Sicherheitsgründen nicht fortgesetzt werden dürfen.*

Laufende Jahres- nummer	Sicherheitsempfehlung (unfallkausal)	richtet sich an
A-27/2011	<p>Quelle [1]:</p> <p><i>Sicherstellung, dass so rasch wie möglich ein befestigtes Gerinne zwischen dem Forstweg und der Galerie hergestellt wird, damit sich ein derartiges Schadensereignis nicht wiederholen kann.</i></p> <p><i>Hinweis: Dadurch kann eine mögliche Unterspülung des Bahndammes bzw. ein Ausschwenken von Material im Bereich des Bahndammes verhindert werden.</i></p>	IM
A-28/2011	<p>Überprüfung, ob die Schotteranhäufung am Dach der Galerie in regelmäßigen Zeitabständen beseitigt werden muss.</p> <p><i>Hinweis: Gilt auch für andere Galerien.</i></p>	IM

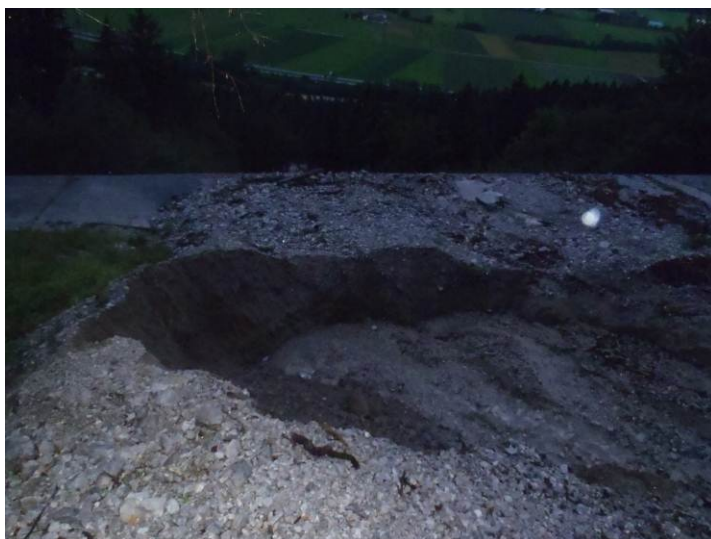
Abbildung 14 Knapp bergwärts gelegene Versickerungsstelle – Quelle TUE

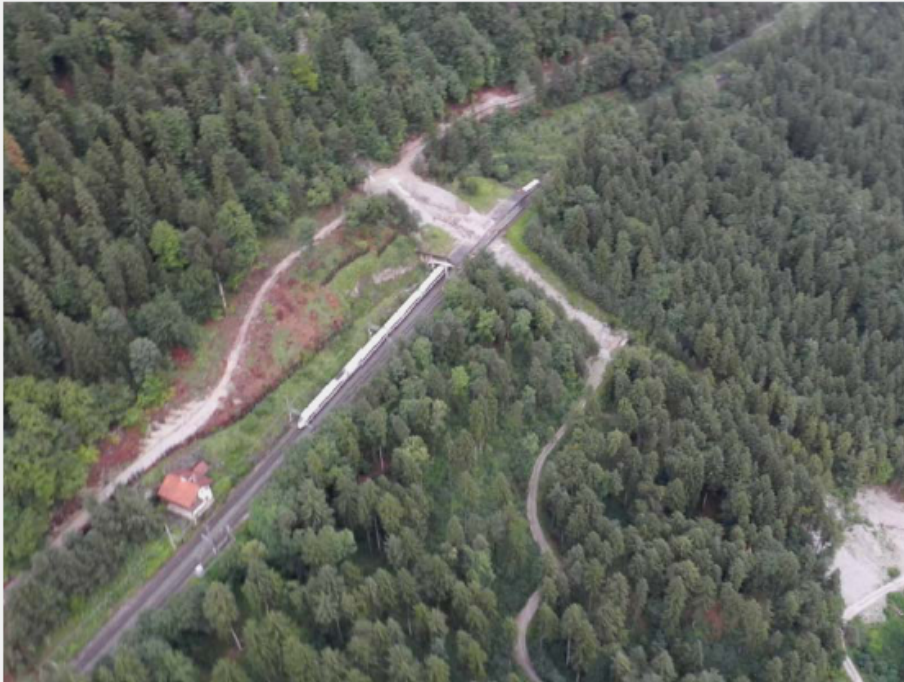
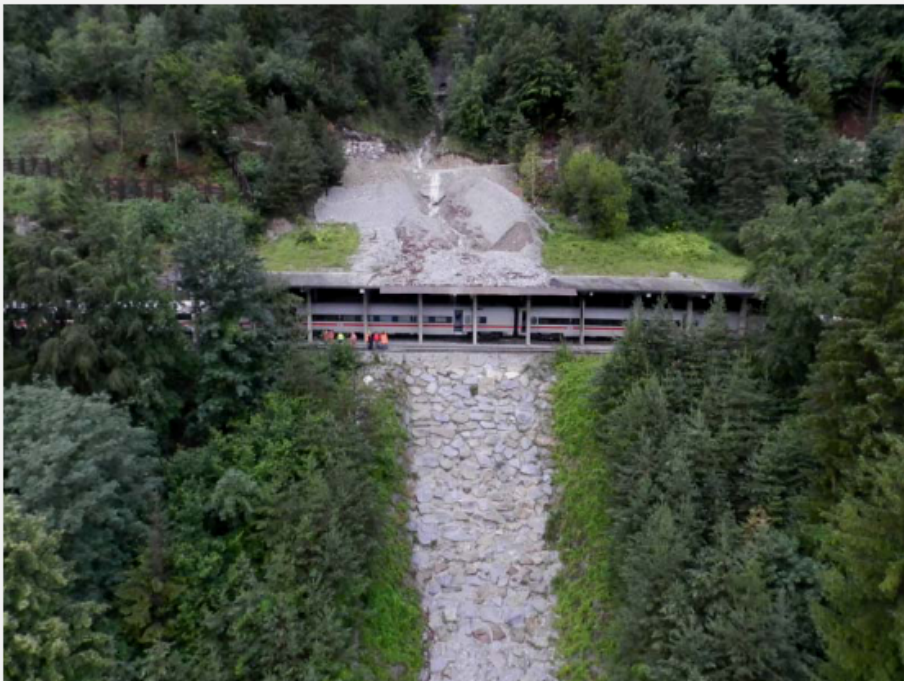
*Foto 1: © Flugpolizei: Zu sehen sind Bahnlinie, Galeriedach, ICE und der darüberliegende Forstweg. Deutlich ersichtlich ist, dass die Schotteransammlungen und damit die Erosionen nur zwischen Forstweg und Bahngalerie stattfanden. Der auf dem Galeriedach lagernde Schotter dürfte auf ein älteres Ereignis zurückzuführen sein.*

*Foto 2: © Flugpolizei: wie Foto 1*

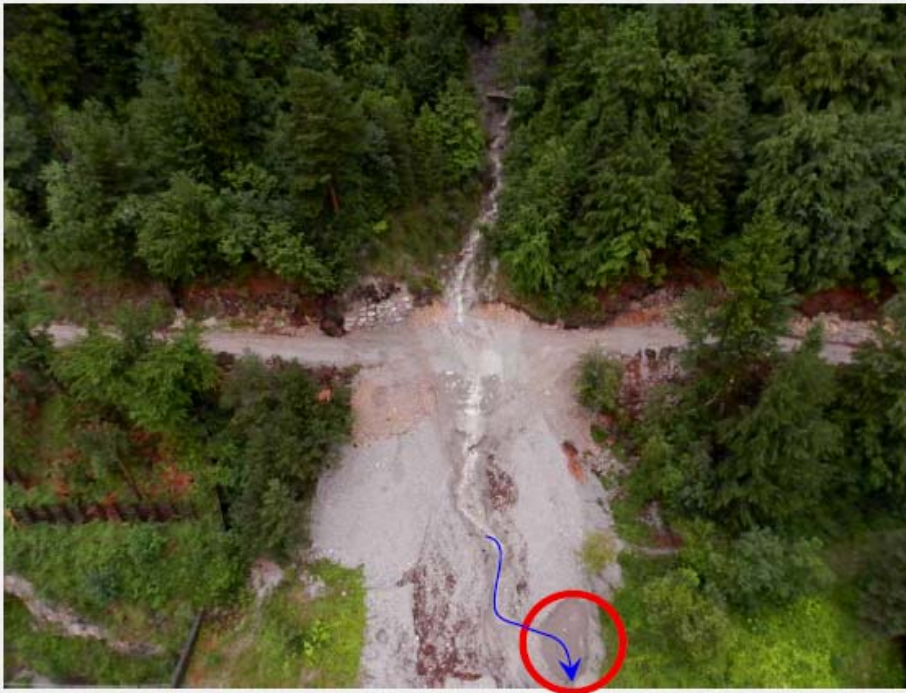
Foto 3: © Flugpolizei: Zu sehen ist die Furt über den neuen Forstweg. Der Bach darüber hat oberhalb des Forstweges keine Erosionen erzeugt. Rot eingekreist ist die Versickerungsstelle des Baches im Schotter knapp oberhalb des Galeriedaches.

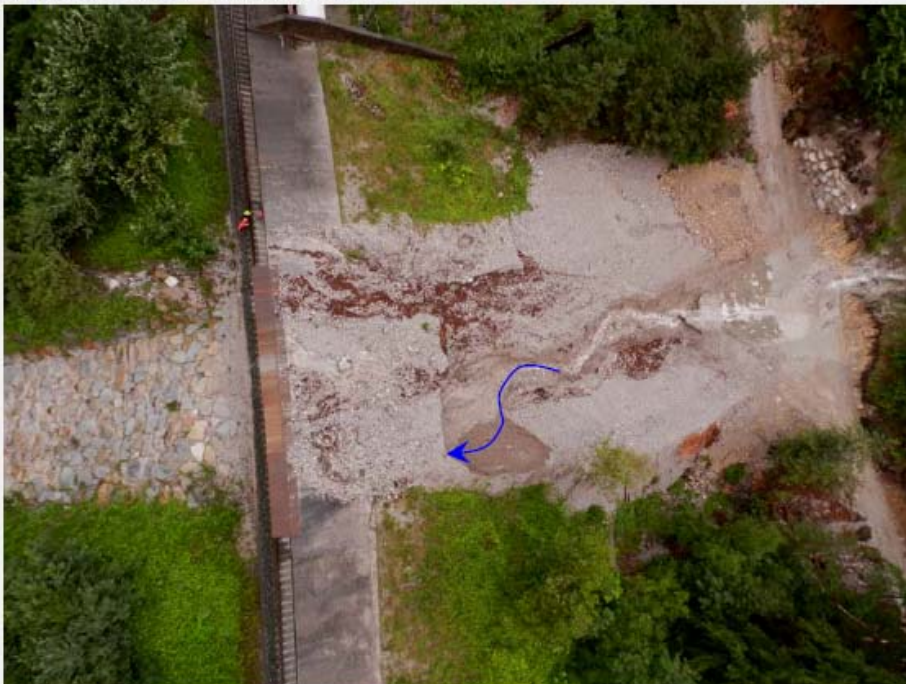
Foto 4: © Flugpolizei: Das Foto zeigt, dass zwar ältere Murereignisse am Galeriedach liegen, das aktuelle Ereignis hat jedoch das Dach nicht überquert sondern ist knapp oberhalb der Galerie im Untergrund des Schotters versickert (siehe blauer Pfeil) und in der Folge in die Galerie eingedrungen.

Als Ursache für das Bahnunglück ist neben dem anhaltenden Starkregen und dem damit anschwellenden, normaler Weise trockenen Baches der Umstand zu sehen, dass zwischen dem neuen Forstweg und der Lawingalerie ein mächtiger Schotterkörper abgelagert ist. Dort grub sich der Bach ein und es erfolgte eine Art unterirdische Erosion durch die Betonfertigteile der Galerie in den Galerieraum hinein. Ob es

dabei zu einem Versagen der Galeriewandung gekommen ist, konnte durch den Eintrag der etwa 200 m<sup>3</sup> Schotter nicht beurteilt werden.

- Die Wiederherstellung der Abflussrinne zwischen Forstweg und Lawinengalerie ist sofort bzw. unverzüglich auszuführen, damit das Bachwasser möglichst rasch wieder über das Galeriedach abfließen und nicht mehr in die Galerie eindringen kann. Damit hört der Druck auf die Galeriewandung und auch auf den ICE auf, ebenso wie eine weitere mögliche Zufuhr von Schotter in die Galerie und auf den ICE. Es wurde vereinbart die dafür nötigen Baggararbeiten noch in der Nacht aufzunehmen, wobei sie bei Regen während der Dunkelheit aus Sicherheitsgründen nicht fortgesetzt werden dürfen.

Weiters wird es aus Sicht des Unterfertigten unbedingt nötig sein so rasch wie möglich ein befestigtes Gerinne zwischen dem Forstweg und der Galerie herzustellen, damit sich ein derartiges Schadensereignis nicht wiederholen kann. Auch kann dadurch eine mögliche Unterspülung des Bahndammes bzw. ein Ausschwemmen von Material im Bereich des Bahndammes verhindert werden.

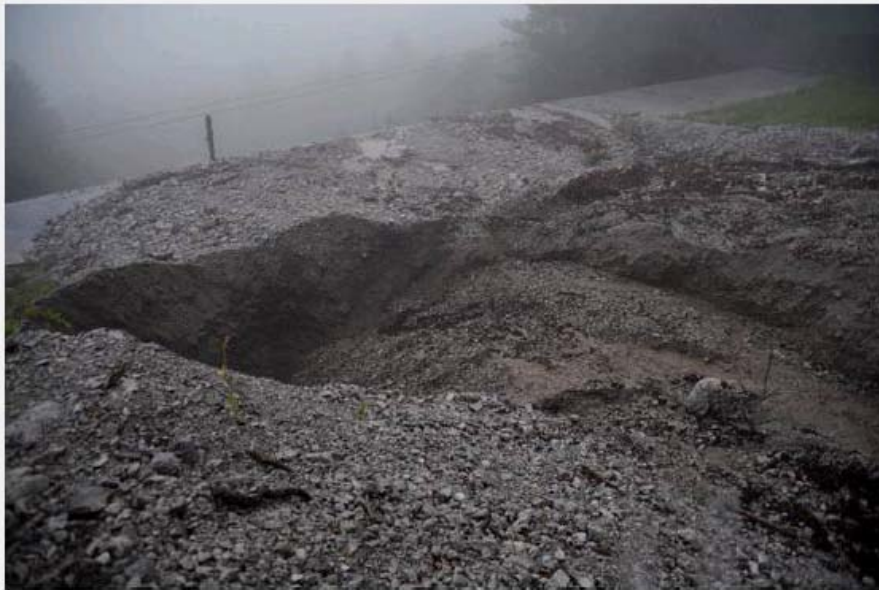
Foto 5: © Fotofreie: Zu sehen ist die Versickerungsstelle knapp bergwärts des Galeriedaches. Im Hintergrund sieht man das Galeriedach.

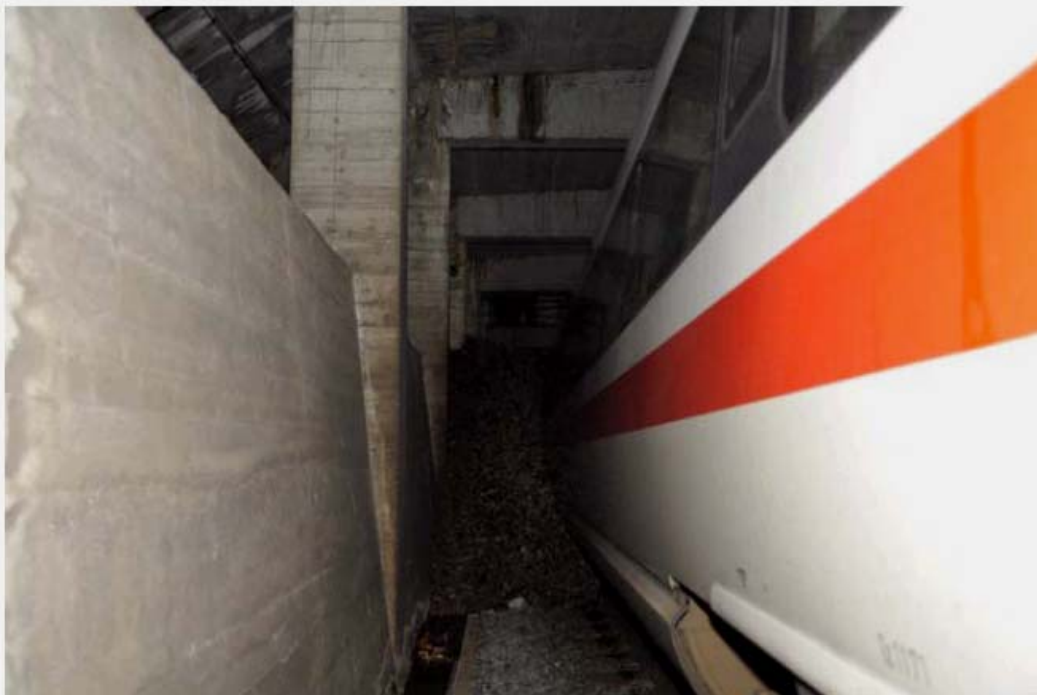
Foto 6: © Zeitungsfoto.at: Zu sehen sind die zwischen ICE und bergseitiger Galeriewandung eingedrungenen Schottermassen.

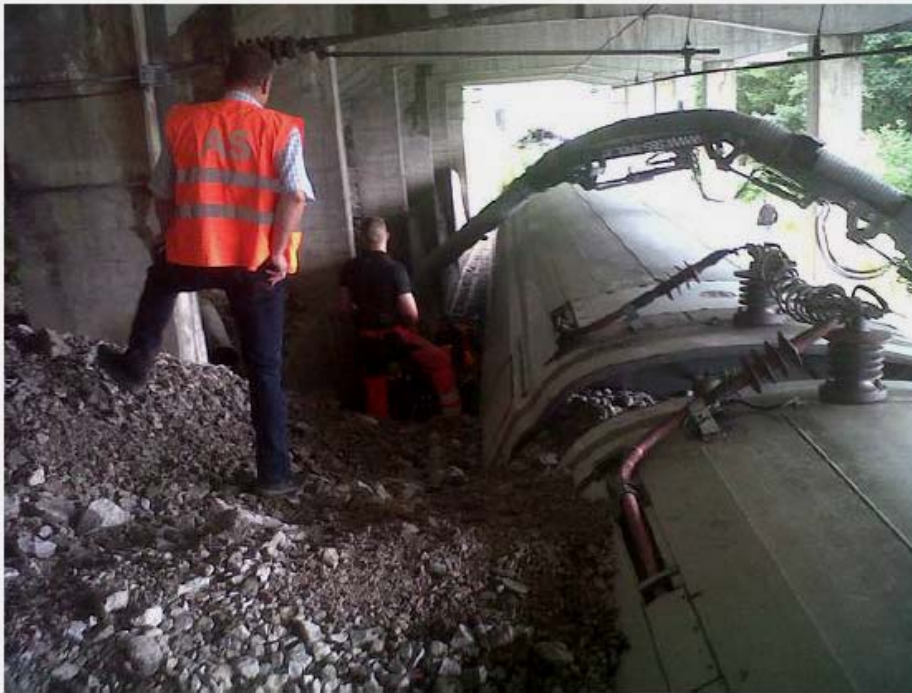
Foto 7: © ÖBB: Zu sehen ist die Höhe der Einschotterung der ICE-Garnitur.

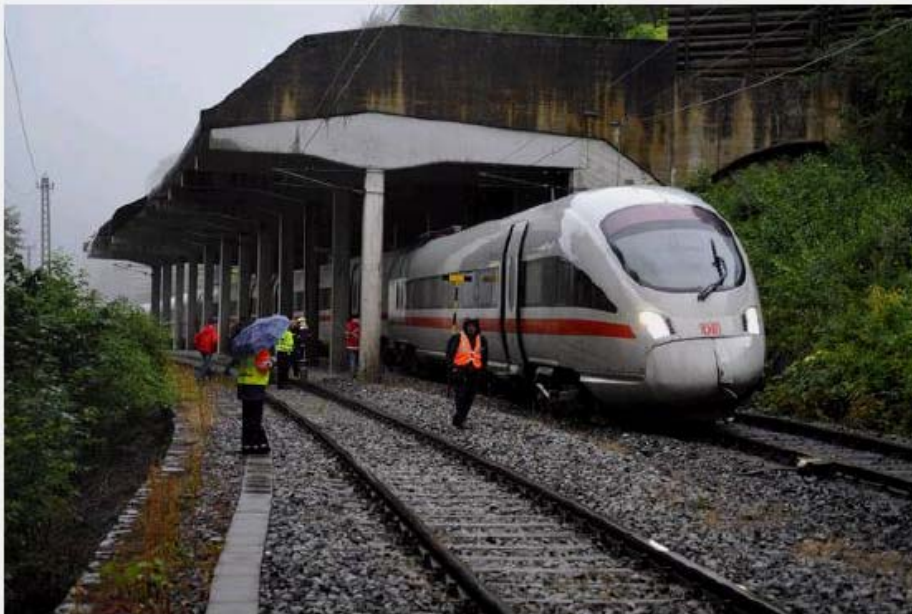
Foto 8: © Zeitungsfoto.at: Im Bild ist die entgleiste Zugspitze des ICE auf Gleis 1.
