Untersuchungsbericht

Zusammenprall Z 8502 mit Linienbus Linie 33
auf EK km 3,296 zwischen
Hst Graz Webling und Hst Graz Wetzelsdorf
am 18. September 2018
GZ.: BMK-2020-0.583.840

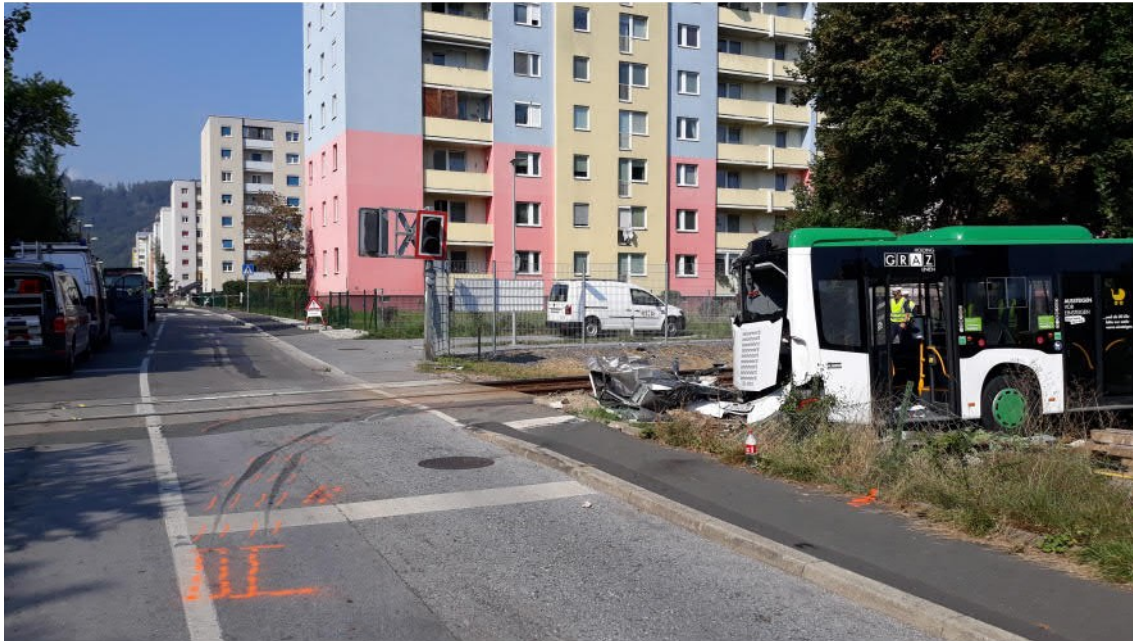
Abbildung 5 Linienbus 33 in Endposition nach Kollision (Fahrtrichtung Linienbus)

In Abbildung 5 sind Reifenabriebspuren des Linienbusses zu erkennen. Diese wurden von der Polizei mit orangefarbenen Markierungsspray gekennzeichnet. Der Linienbus ist in der Endlage nach der Kollision zu erkennen.

In dieser Aufnahme ist der von links kommende Z 8502 nicht zu erkennen, da er rechts des Bildausschnittes zum Stillstand kam.

Der rechte Mast des Signalgebers wurde durch den Linienbus abgerissen und ist daher in dieser Abbildung nicht mehr ersichtlich.

Nach dem Lokalausweis durch die SUB ist davon auszugehen, dass durch die Wucht der Kollision der Linienbus von der Straße geschleudert wurde und dabei einen Mast der LZA ebenerdig abgerissen hat.

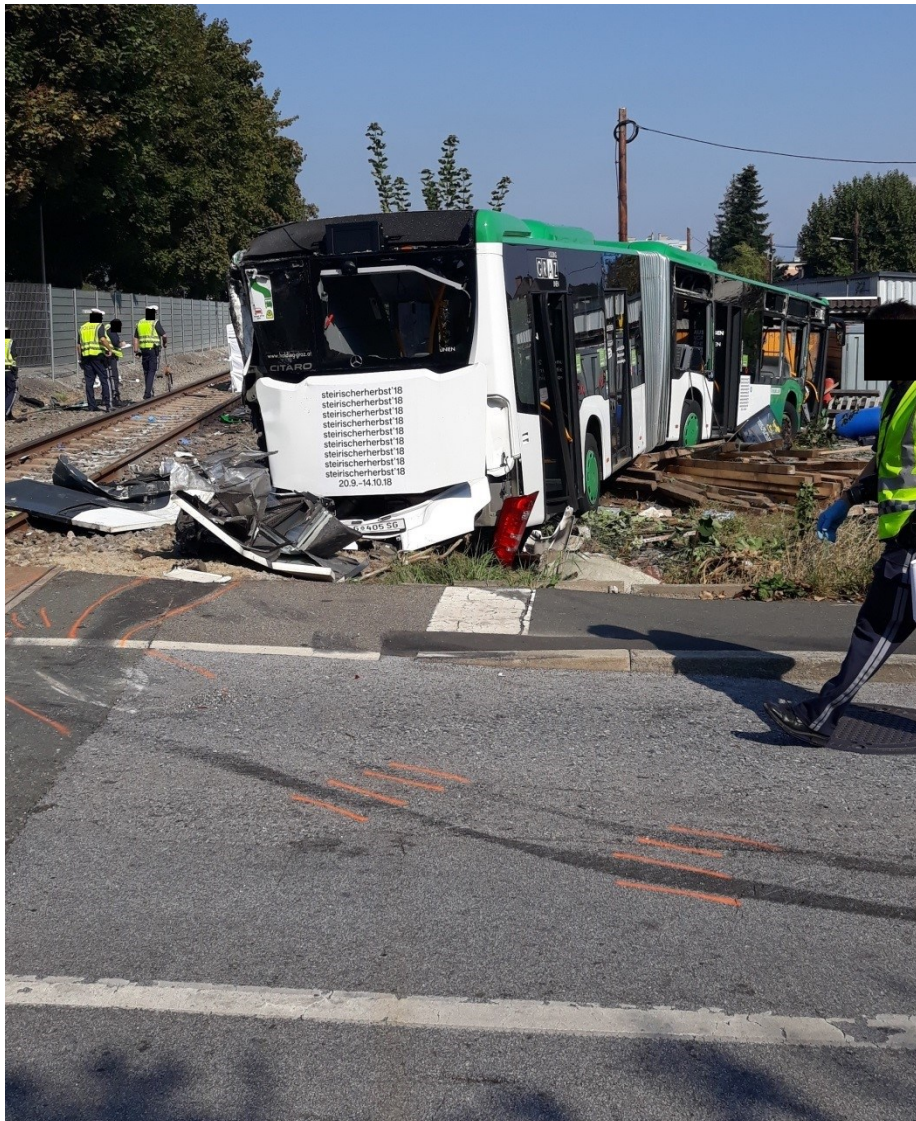
Abbildung 6 Blickrichtung Hst Graz Wetzelsdorf

In Abbildung 6 sind die orange markierten Reifenabriebspuren des Linienbusses aus der Fahrtrichtung von Z 8502 zu sehen.

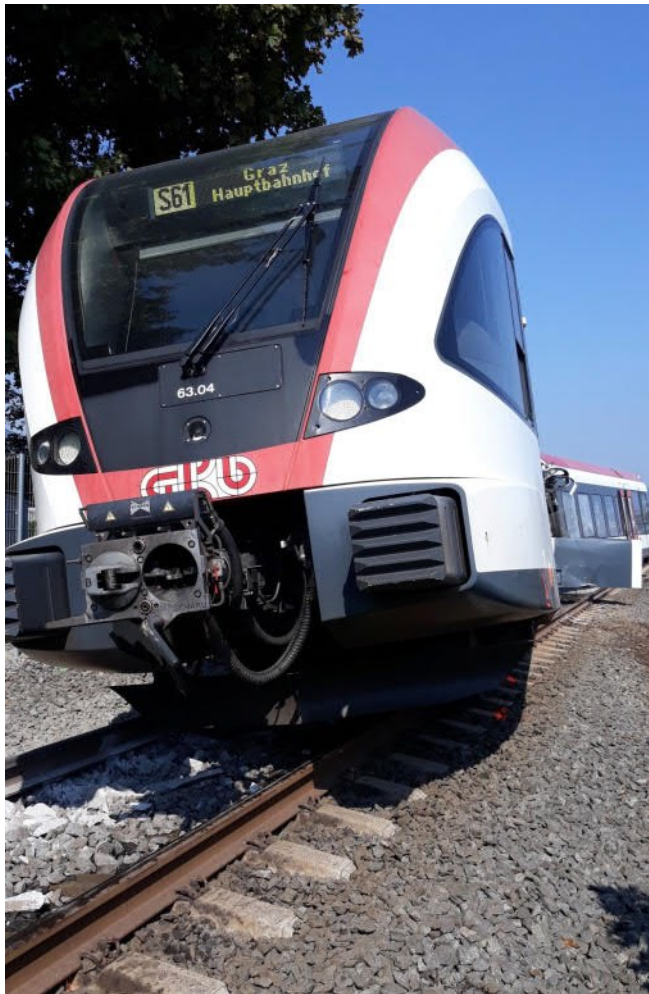
Abbildung 7 Endposition Zugschluss Z 8502

In Abbildung 7 ist der Zugschluss des mit allen Radsätzen entgleisten Z 8502 zu sehen. Ebenso ist die Neigung zur Hochachse des Fahrzeuges in der Endposition zu erkennen.

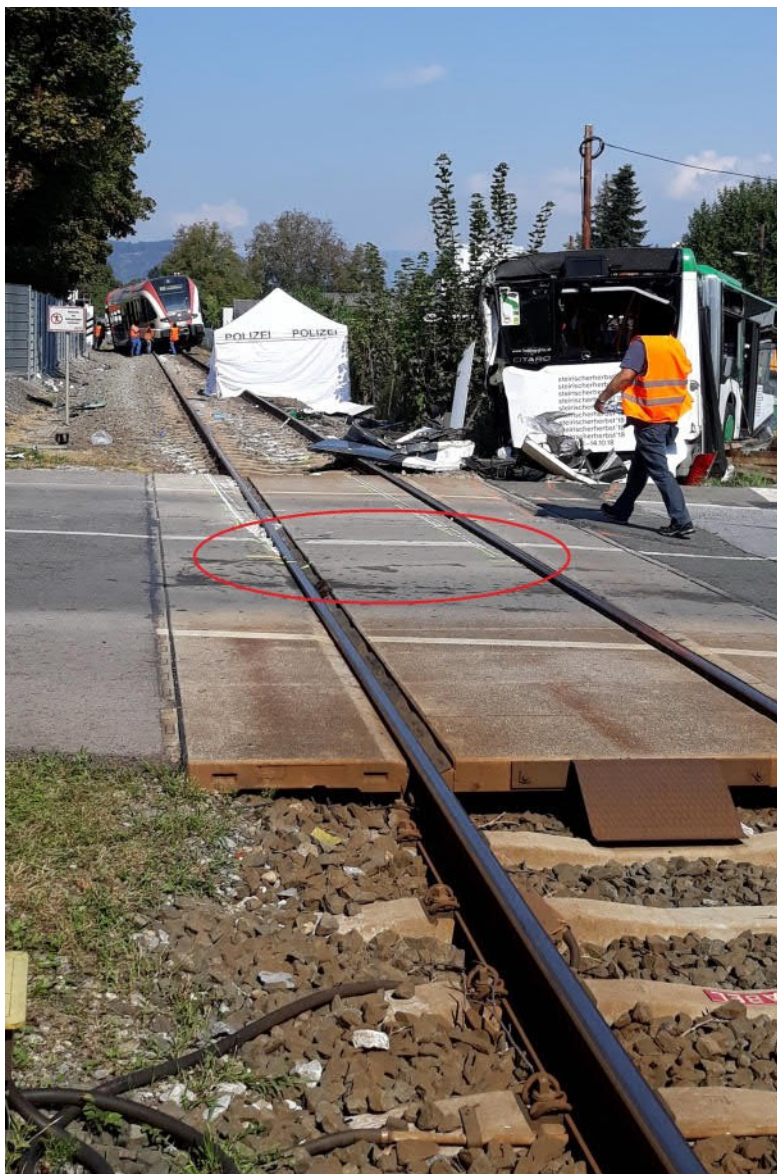
Abbildung 8 Erste Entgleisungsspuren Z 8502 nach der Kollision

In Abbildung 8 ist im Vordergrund die Bedielung der EK mit ersten Entgleisungsspuren (rot eingekreist) von Z 8502 zu sehen.

Die Endlage nach dem Zusammenprall beider Fahrzeuge ist ersichtlich.

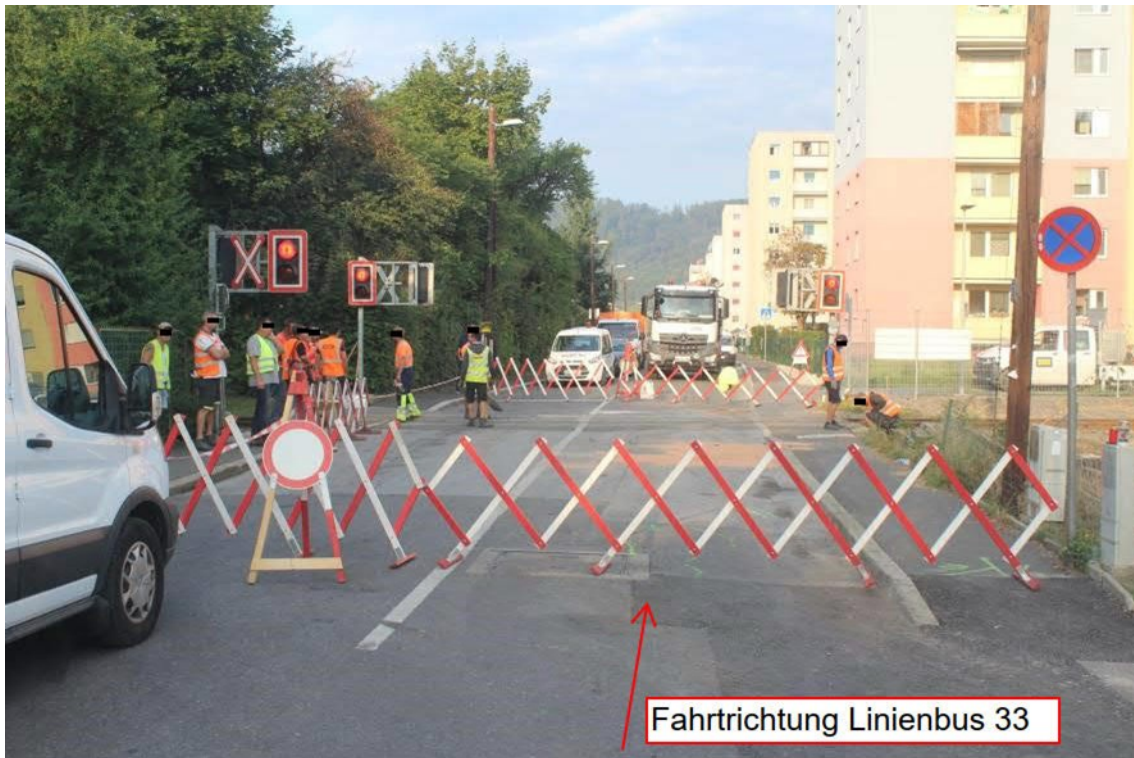
Abbildung 11 Blickrichtung EK in Fahrtrichtung Linienbus 33

In der Lichtbildbeilage des Stadtpolizeikommandos Graz ist eine fotografische Abbildung der EK festgehalten. Dieses Foto wurde am Folgetag des Unfalls am 19. September 2018 um ca. 08:05 Uhr, bei heiterem und leicht bewölktem Wetter erstellt und zeigt die EK in Fahrtrichtung des Busses.

In ihrem Abschlussbericht [12] führte die Polizei an, dass Zeugen bzw. Auskunftspersonen auf die schlechte Sichtbarkeit des Rotlichts bei der noch tiefstehenden Sonne hingewiesen haben. Dies führte u.a. zu der Aufnahme in Abbildung 11, welche am Folgetag zur gleichen Uhrzeit aufgenommen wurde.

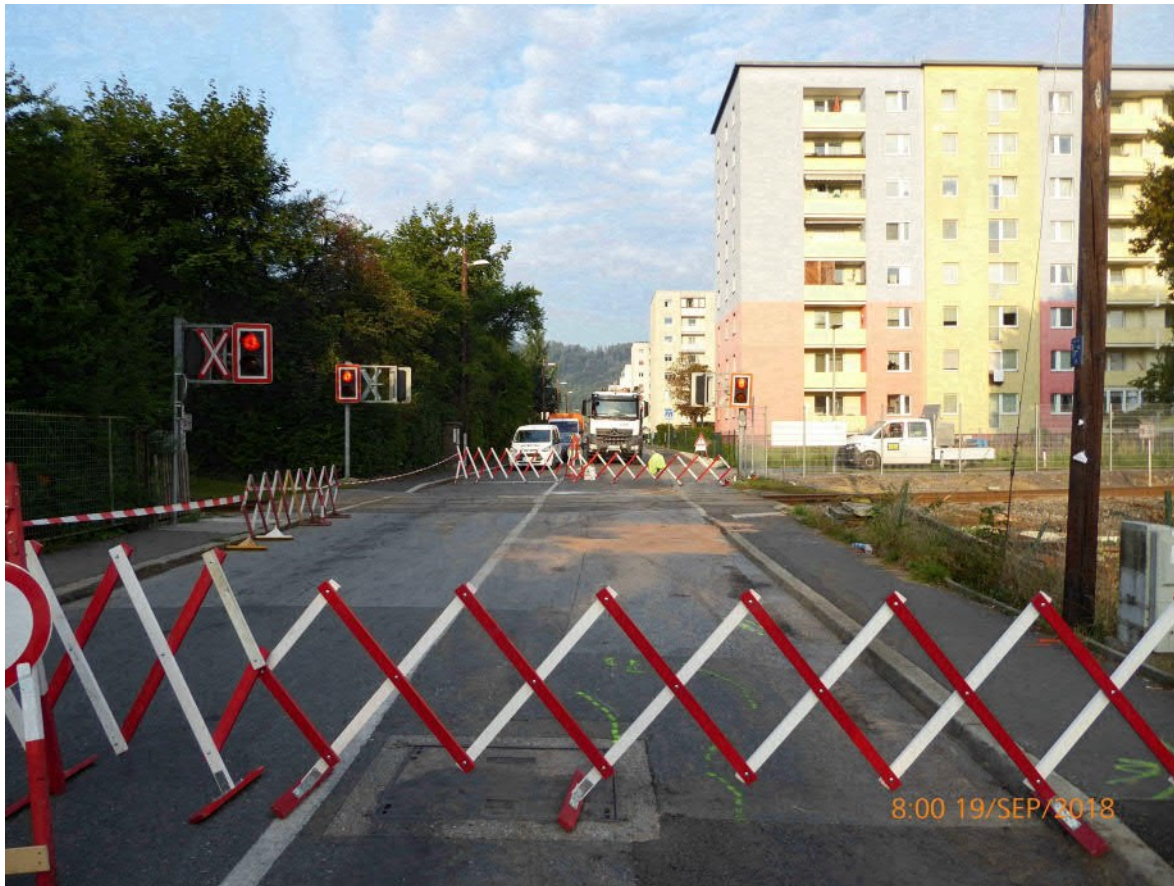
Abbildung 12 Blickrichtung EK in Fahrtrichtung Linienbus 33 am Folgetag

Die SUB beauftragte einen/eine Vermessungstechniker/in mit der fotografischen Abbildung der LZA von EK km 2,396 am 19. September 2018 (Folgetag des Unfalls). Dazu wurde von einem/einer Signaltechniker/in des IB die LZA auf „Rotlicht“ geschaltet. Der/Die Vermessungstechniker/in fertigte um ca. 08:00 Uhr Aufnahmen aus der Blickrichtung des/der Buslenker/in an.

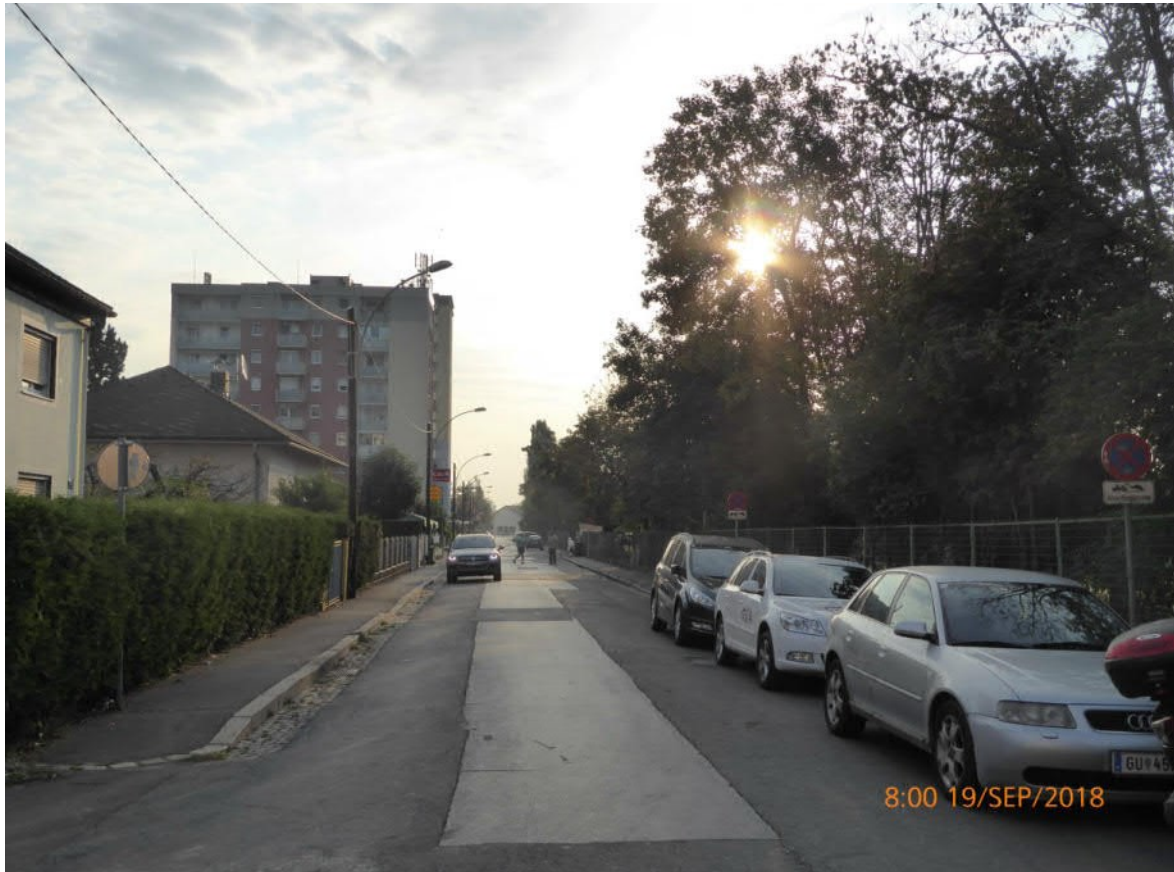
Abbildung 13 Blickrichtung entgegen Fahrtrichtung Linienbus 33 am Folgetag

Der Aufnahmestandpunkt ist kurz vor der EK gewählt. Blickrichtung entgegen der Fahrtrichtung Linienbus 33. Zu sehen ist, dass die Sonneneinstrahlung durch Baumbewuchs hindurch erfolgt und daher in der Leuchtkraft eingeschränkt ist.

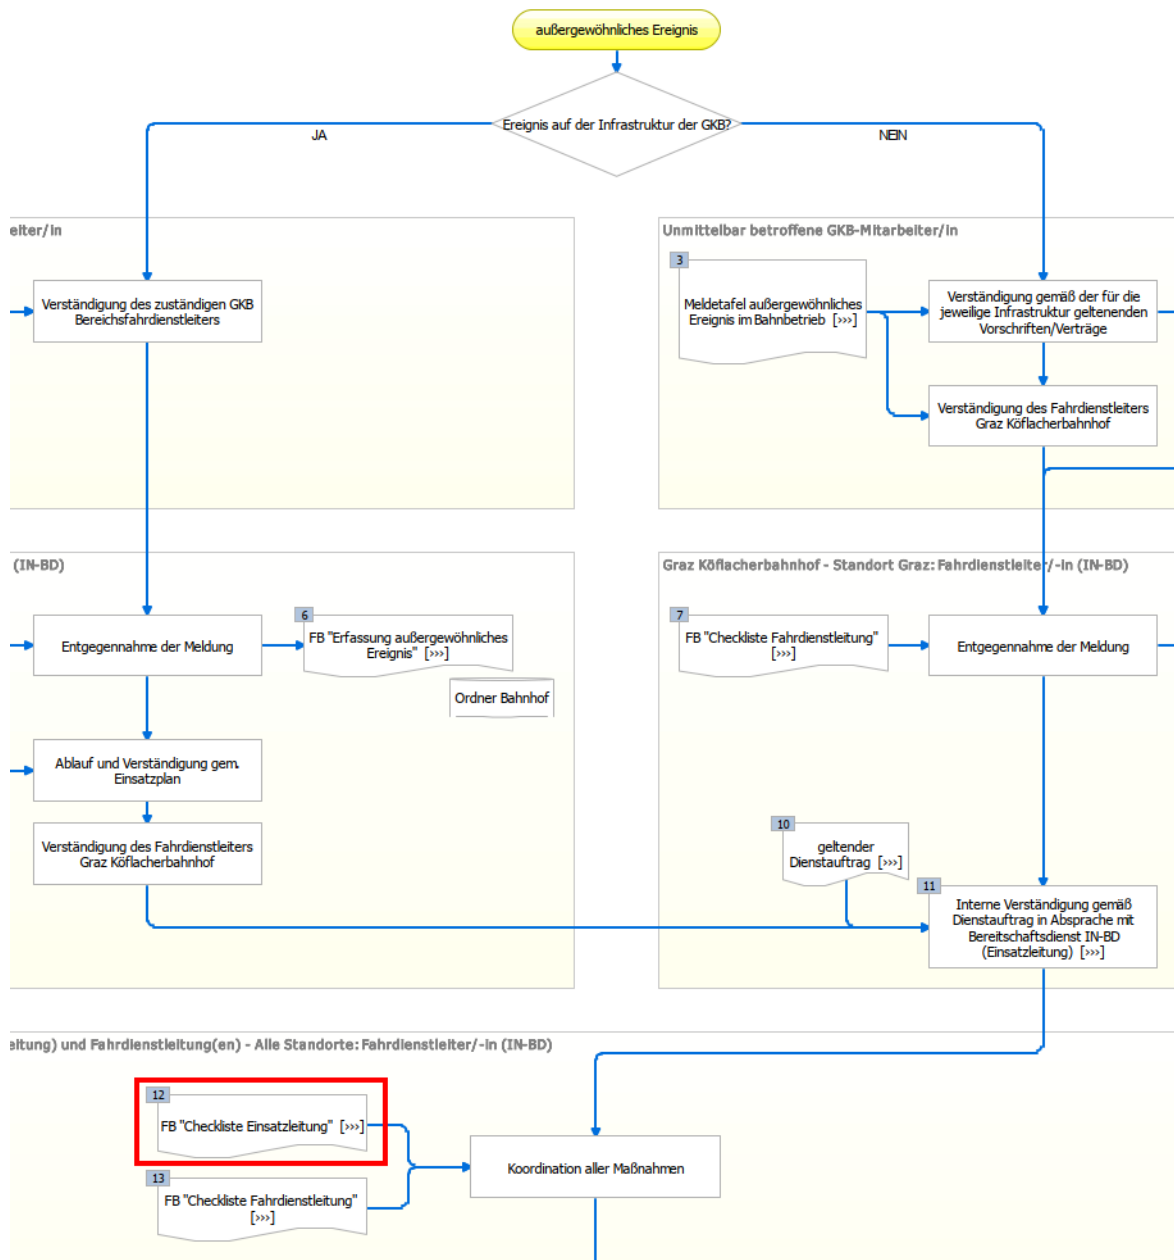
Abbildung 14 Auszug Flussdiagramm "außergewöhnliches Ereignis"

Im Flussdiagramm des „Unterstützungsprozesses Notfallmanagement“ [39] wurde das Formblatt „Checkliste Einsatzleitung“ (rot eingrahmt) [14] dargestellt und zur Bewertung herangezogen:

Die zweiseitige „Checkliste Einsatzleitung“ des IB (rot eingerahmt) wurde vorfallbezogen und umfangreich vom EL-IB ausgefüllt (handschriftlich) [14].

In Bezug auf den EK-Unfall vom 18. September 2018 konnten keine Mängel in den Unterlagen und in den betrieblichen Abläufen festgestellt werden.
