Untersuchungsbericht

Bundesanstalt für Verkehr
Sicherheitsuntersuchungsstelle des Bundes
GZ: BMVIT-795.370-IV/BAV/UUB/SCH/2017

**Entgleisung Z 29266
im Bf Wiener Neustadt Hbf
am 28. März 2016**

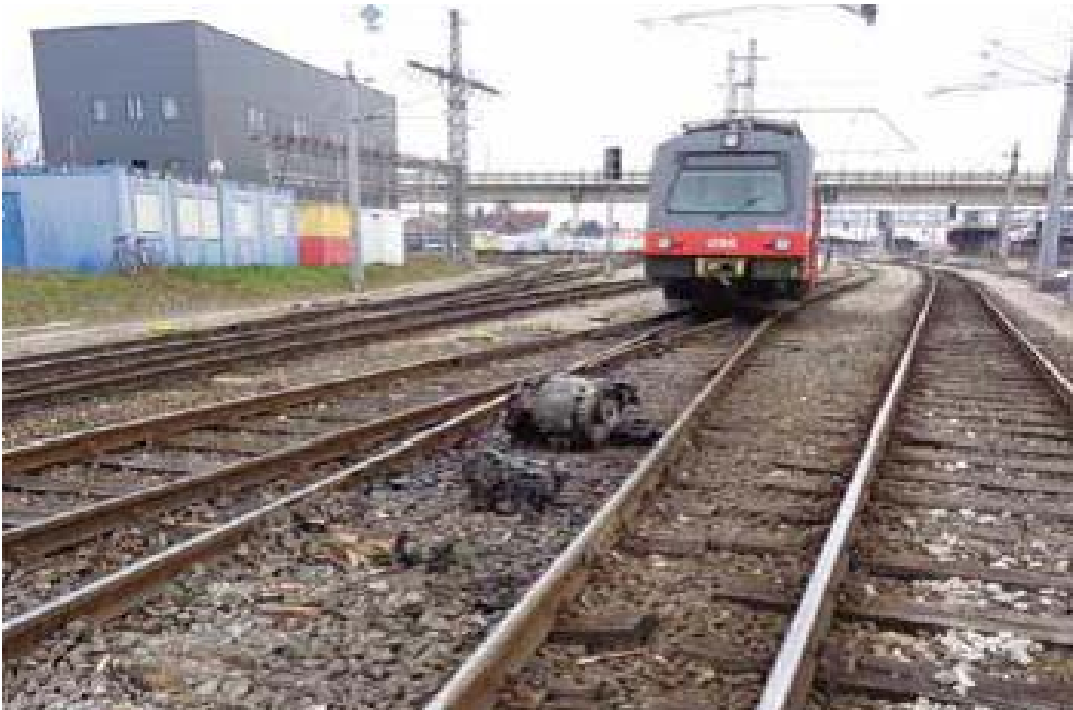
Abbildung 5: Situation an der Unfallstelle (Quelle IM)

Im km 48,661 (Bereich des Weichenanfangs der Weiche 131) wurden die ersten Teile des verlorenen Kompressors im Gleisbereich liegend vorgefunden. Zwischen der Weiche 131 und der Weiche 62/63 wurden Schäden am Oberbau sowie eine geringfügige Verschmutzung durch ausgetretene Schmiermittel festgestellt. Die ersten Entgleisungsspuren waren im km 48,551 feststellbar. Z 29266 kam im km 48,470 mit der Zugspitze zum Stillstand.

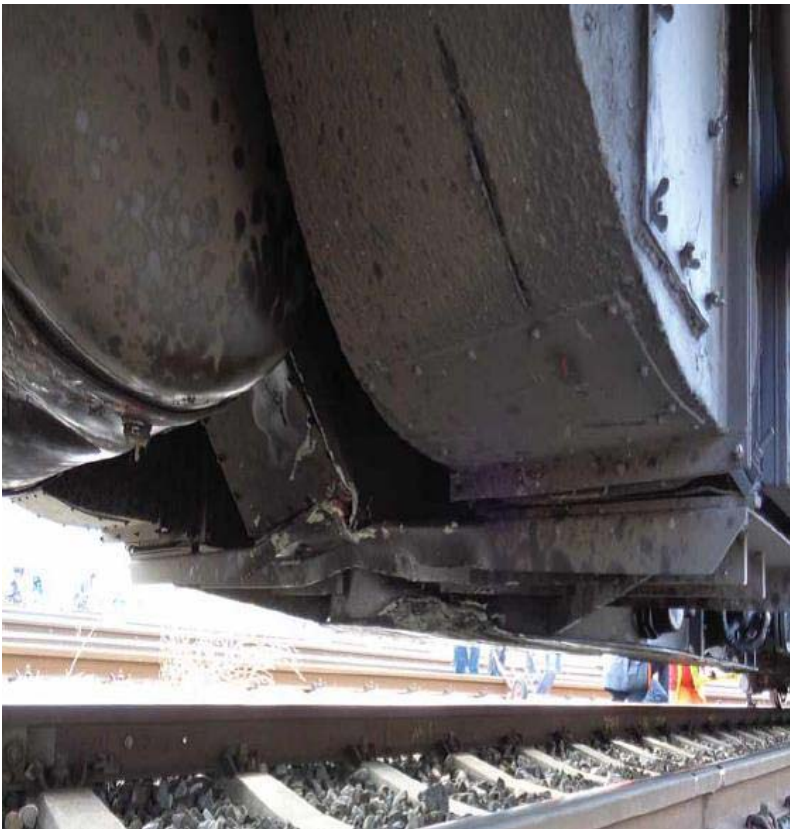
Abbildung 6: Unterflurbereich Triebzug (Quelle IM)

Die Unregelmäßigkeiten im Fahrverhalten des Triebzuges wurden durch den Verlust eines am Fahrzeugboden eingebauten Kompressors der Type MSK-I3 hervorgerufen. Der sich vom Fahrzeug gelöste Kompressor fiel in den Gleisbereich, wurde durch den Motorwagen des Triebzuges überrollt und führte zu einer Entgleisung aller 4 Achsen des Motorwagens.

Am 29. März 2016 wurde eine Untersuchung des bei Z 29266 eingebauten und im Bf Wiener Neustadt Hbf verlorenen Kompressors der Type MSK-I3 durchgeführt. Im Regelfall ist der Kompressor mit einer Befestigungskonsole (Kompressorrahmen) am Fahrzeugboden (Unterflurbereich) des Motorwagens befestigt. Auf dem am Fahrzeugboden verbliebenen Teil des Kompressorrahmens waren auf einer Seite der Aufhängung die Befestigungsschrauben vorhanden, wiesen jedoch einen Gewaltschaden auf. Auf der anderen Seite der Aufhängung wurden weder die Befestigungsschrauben noch der Fangbügel vorgefunden. Zu welchem Zeitpunkt und an welchem Ort die Befestigungselemente verloren wurden bzw. wann und wo der Gewaltschaden eingetreten ist, konnte bei dieser Untersuchung nicht mehr festgestellt werden.

Auf Grund des massiven Zerstörungsgrades des verlorenen Kompressors sowie der Beschädigungen am Kompressorrahmen war eine eindeutige Feststellung der Ursache nicht möglich.

Auf Grund des massiven Zerstörungsgrades des verlorenen Kompressors war eine eindeutige Feststellung der Ursache nicht möglich. Mit an Sicherheit grenzender Wahrscheinlichkeit ist jedoch davon auszugehen, dass sich die Ursache auf einen konstruktiven Mangel in Verbindung mit einer Unregelmäßigkeit beim Einbau begründet, die in Kombination aufgetreten sind. In diesem Zusammenhang ist davon auszugehen, dass das Auftreten lediglich eines Mangels nicht zum Verlust des Kompressors geführt hätte.

Auf Grundlage der Erkenntnisse der technischen Untersuchung des Triebzuges in Verbindung mit der von der SUB mündlich bzw. fernmündlich ausgesprochenen Sicherheitsempfehlung (siehe Punkt 15.1) wurde seitens der ÖBB mit einer „Technischen Weisung“ vom 31. März 2016 angeordnet, alle Triebzüge der Baureihe 4020, die mit einem baugleichen Kompressor ausgerüstet sind, zu überprüfen. Die Überprüfung umfasste insbesondere den festen Sitz der Verschraubung, das Vorhandensein der Fangbügel sowie Beschädigungen im Bereich der Gummielemente.

Unabhängig von den eingeleiteten Sofortmaßnahmen wurden durch ÖBB-Technische Services zusätzliche Maßnahmen eingeleitet. Diese umfassen neben konstruktiven Änderungen der Aufhängungselemente der
