## **BRUCH EINER RADSATZWELLE BEI TFZ GKB DH 600.1 UND ENTGLEISUNG VERSCHUB**

**am 2. Mai 2012**

**Bf Graz Hbf - Bft Graz Vbf**

**Untersuchungsbericht**

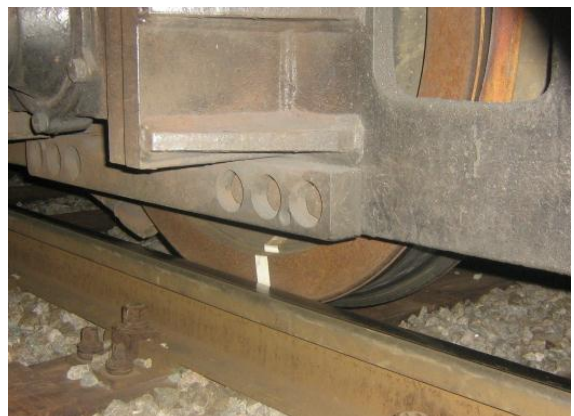
Abbildung 5 Entgleiste Radscheibe - Quelle IM

Bei der Fahrt des Tfz 92 81 2600 001-9 auf Gleis 118 kam es bei einer Geschwindigkeit von ca. 15 km/h zu einer Entgleisung des vorlaufenden Radsatzes (Radsatz 3). Nach einer Bremsung kam das Tfz im km 209,254 zum Stillstand. Infolge eines Bruches der Radsatzwelle war die in Fahrtrichtung rechte Radscheibe vom rechten Schienenstrang nach innen entgleist, während sich die linke Radscheibe noch am linken Schienenstrang befand.

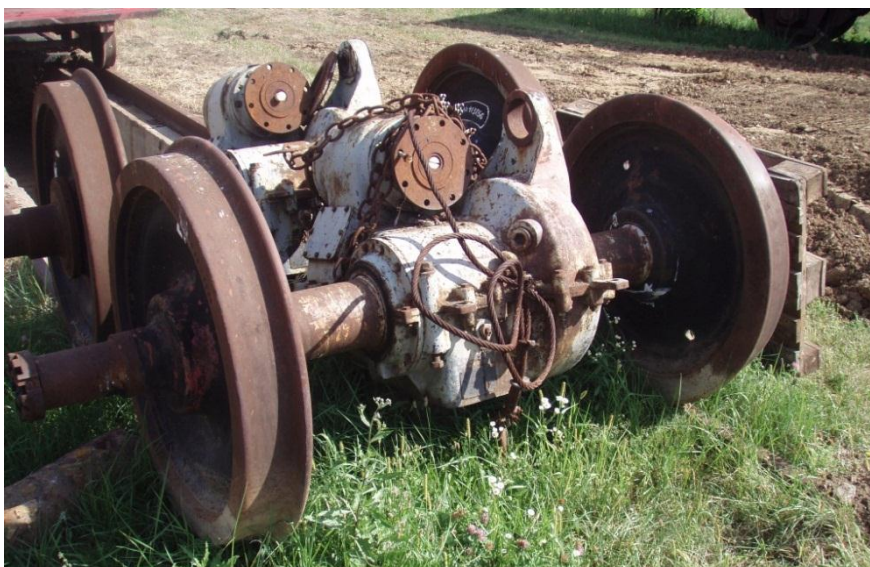
Abbildung 13 Hinterstellte montierte schadhafte Radsätze des VK

Der gebrochenen Radsatz wurde anhand der Nummer des Achsgetriebes (Bauart VOITH A30SK) Nummer 622341 beim VK in Evidenz gehalten. Dadurch unterscheidet sich die Nummer der Radsatzwelle von der Radsatznummer.

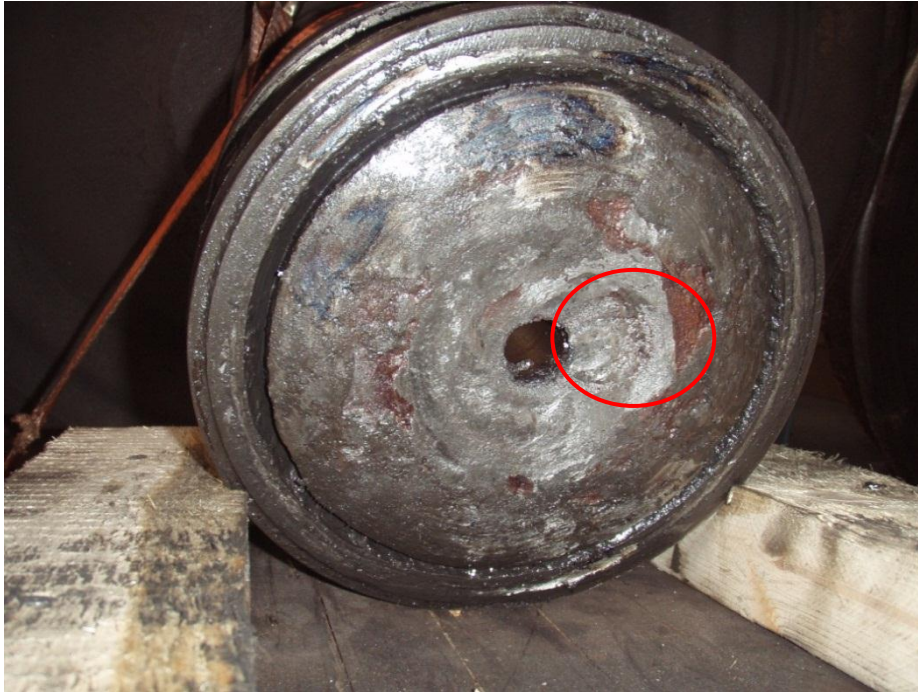
**Abbildung 14 Bruchstück des Radsatzes mit Labyrinthring des Achsgetriebes**

Die vorstehenden Abbildungen zeigen, dass die Rissausbreitung über einen sehr langen Zeitraum andauert hat. Die Rissausgangsstelle konnte nicht eruiert werden, mit an Sicherheit grenzender Wahrscheinlichkeit ist der Rissbeginn von außen erfolgt. Die Restbruchfläche an der Längsbohrung ist rot eingekreist (siehe Abbildung 14 und Abbildung 15).

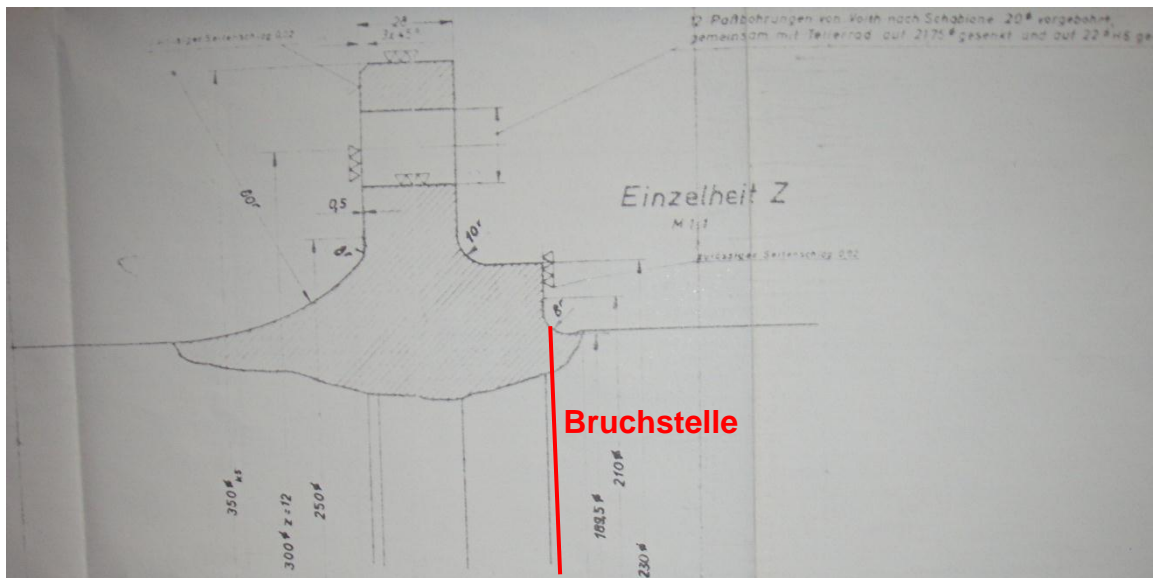
Abbildung 17 Auszug Zeichnung der Radsatzwelle (JW) Einzelheit „Z“ – Quelle VK

Die Bruchstelle liegt im Bereich der größten Durchmesseränderung und konnte auf Grund des auftretenden Formechos bei der Ultraschallprüfung nicht erkannt werden.
