Untersuchungsbericht

Bundesanstalt für Verkehr
Sicherheitsuntersuchungsstelle des Bundes
GZ: 795.377-IV/BAV/UUB/SCH/2017

**Zusammenprall Z 4472 mit PKW
auf EK km 85,111 zwischen
Bf Liezen und Hst Wörschach-Schwefelbad
am 08. Jänner 2017**

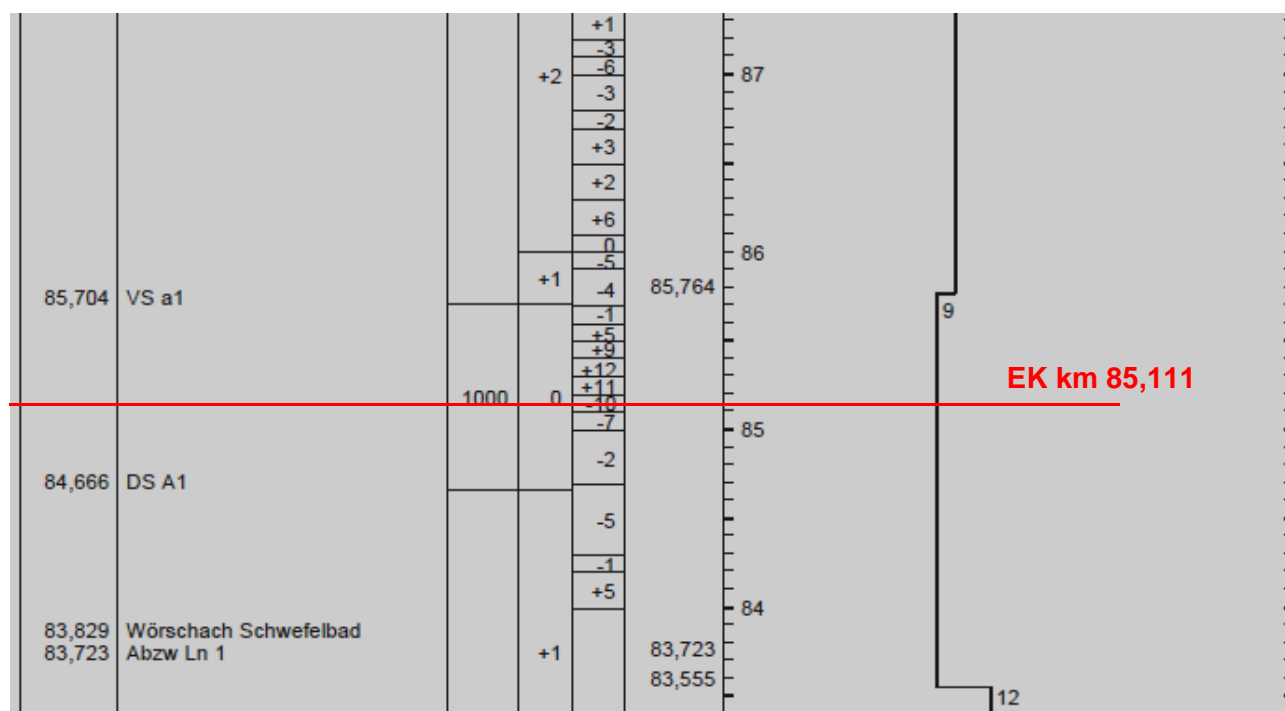
Abbildung 4: Auszug VzG– Fahrtrichtung 1 – Regelgleis (Quelle ÖBB)

Gemäß VzG ist im betroffenen Streckenabschnitt für Fahrtrichtung 1 eine örtlich zulässige Geschwindigkeit von 90 km/h festgelegt.

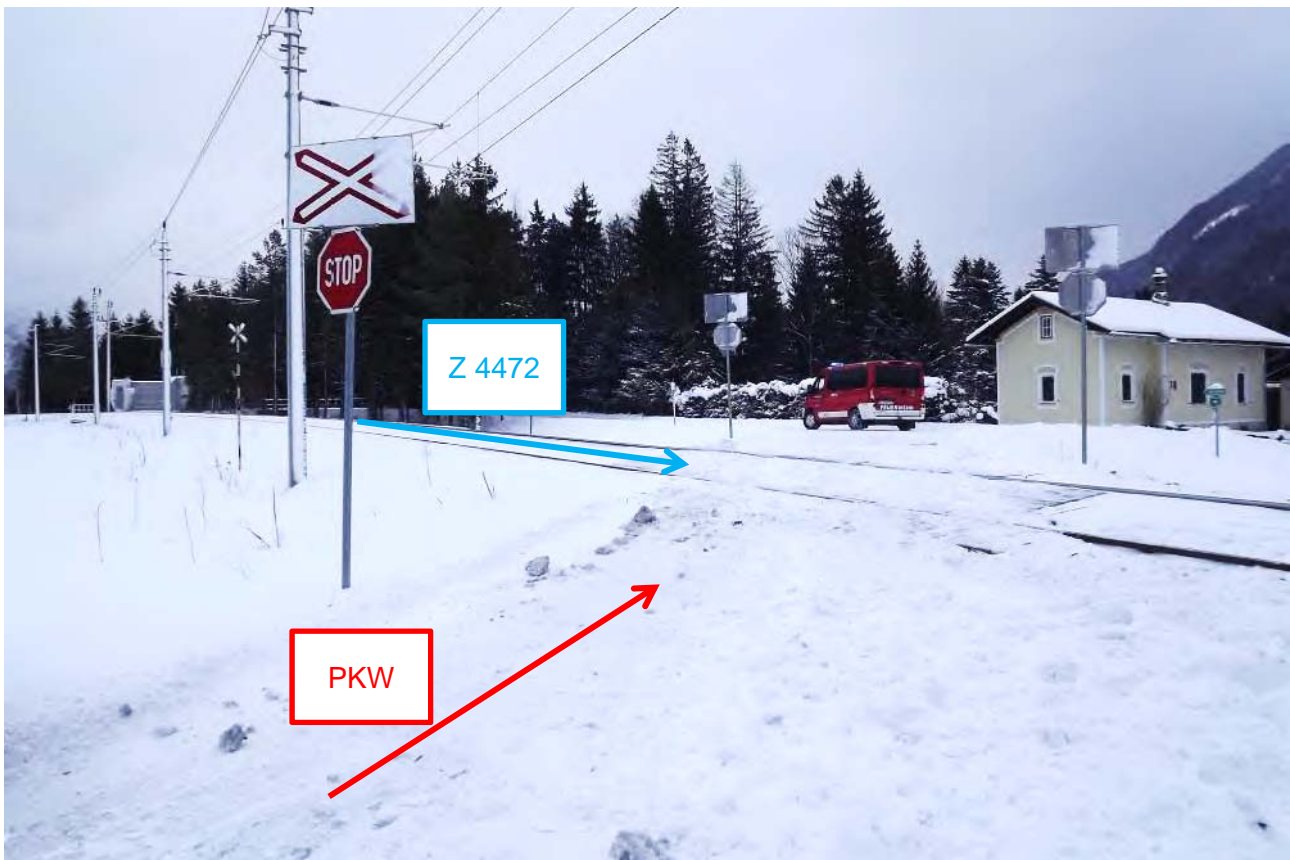
Die Ereignisstelle befindet sich auf der nicht technisch gesicherten EK km 85,111. Die EK ist mit Andreaskreuzen und Gewährleisten des erforderlichen Sichtraumes gesichert. An den Standsäulen der Andreaskreuze sind jeweils Straßenverkehrszeichen „HALT“ (Stopptafel) angebracht.

Abbildung 7: EK km 85,111 (Quelle PI Stainach)

Die letzte planmäßige Überprüfung der EK km 85,111 erfolgte am 11. November 2015 durch den IM, wobei die EK alle Kriterien gemäß den behördlichen Vorgaben erfüllte.

Nach dem Vorfall wurde eine Überprüfung der Sichträume der EK km 85,111 durch den IM durchgeführt. Gemäß dem der SUB vorliegenden Dokument wurden keine Einschränkungen der Sichträume festgestellt.

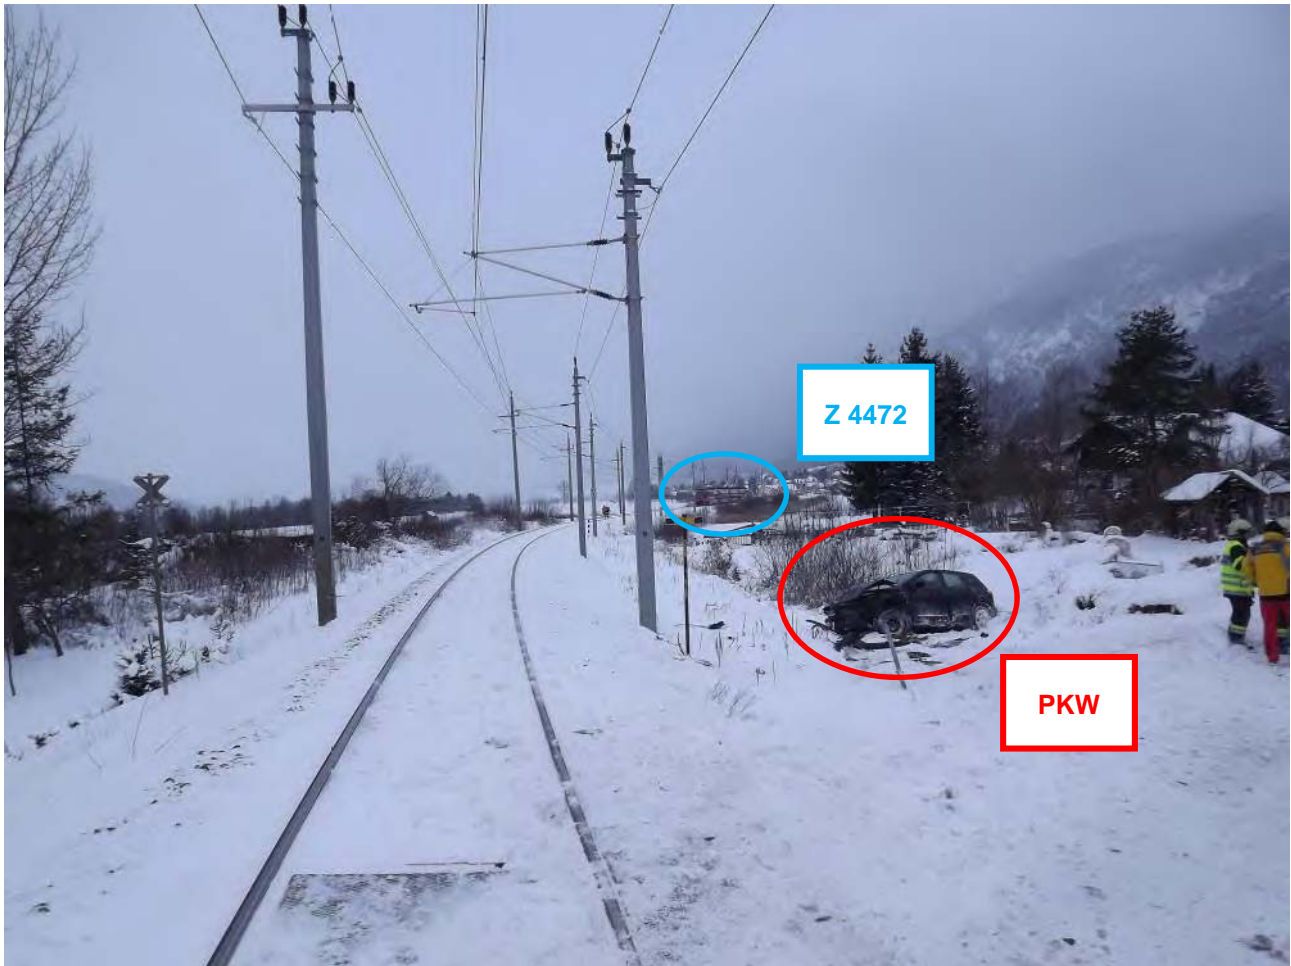
Am 08. Jänner 2017 um ca. 08:45 Uhr wollte ein PKW die nicht technisch gesicherte EK km 85,111 zwischen Bf Liezen und der Hst Wörschach-Schwefelbad in Richtung Sportplatz übersetzen. Der in Fahrtrichtung des Z 4472 von rechts kommende PKW konnte die EK nicht rechtzeitig verlassen und es kam trotz eingeleiteter Schnellbremsung und unter Abgabe des Signals „ACHTUNG“ durch Z 4472 zum Zusammenprall. Dabei wurde der PKW rechts vorne vom Schienenfahrzeug frontal erfasst und ca. 20 m neben dem Bahndamm in Fahrtrichtung des Zuges rechts in einen angrenzenden Graben geschleudert. Z 4472 kam nach dem Einleiten der Schnellbremsung aus einer dokumentierten Geschwindigkeit von ca. 89 km/h nach ca. 290 m zum Stillstand.

Gemäß dem der SUB vorliegenden Bericht der PI Stainach wurde durch den PKW der sich bereits nähernde Z 4472 übersehen.

Abbildung 8: Lage PKW und Standort Z 4472 (Quelle PI Stainach)

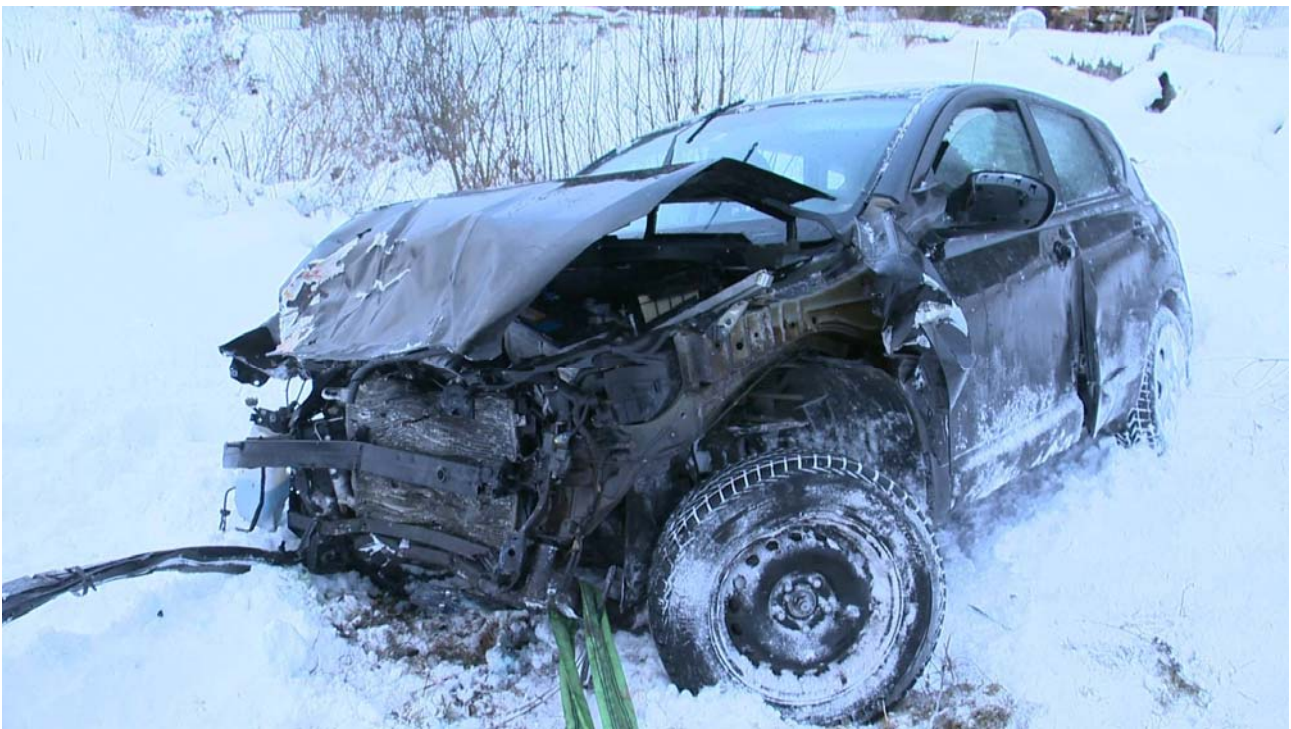
Abbildung 9: Schadensausmaß PKW (Quelle PI Stainach)

Am PKW entstand Totalschaden, der Triebzug wurde frontseitig beschädigt.
