ZUGKOLLISION Z 7825 MIT Z 7630

am 11. Dezember 2011

im Bf Bruck an der Leitha

Untersuchungsbericht

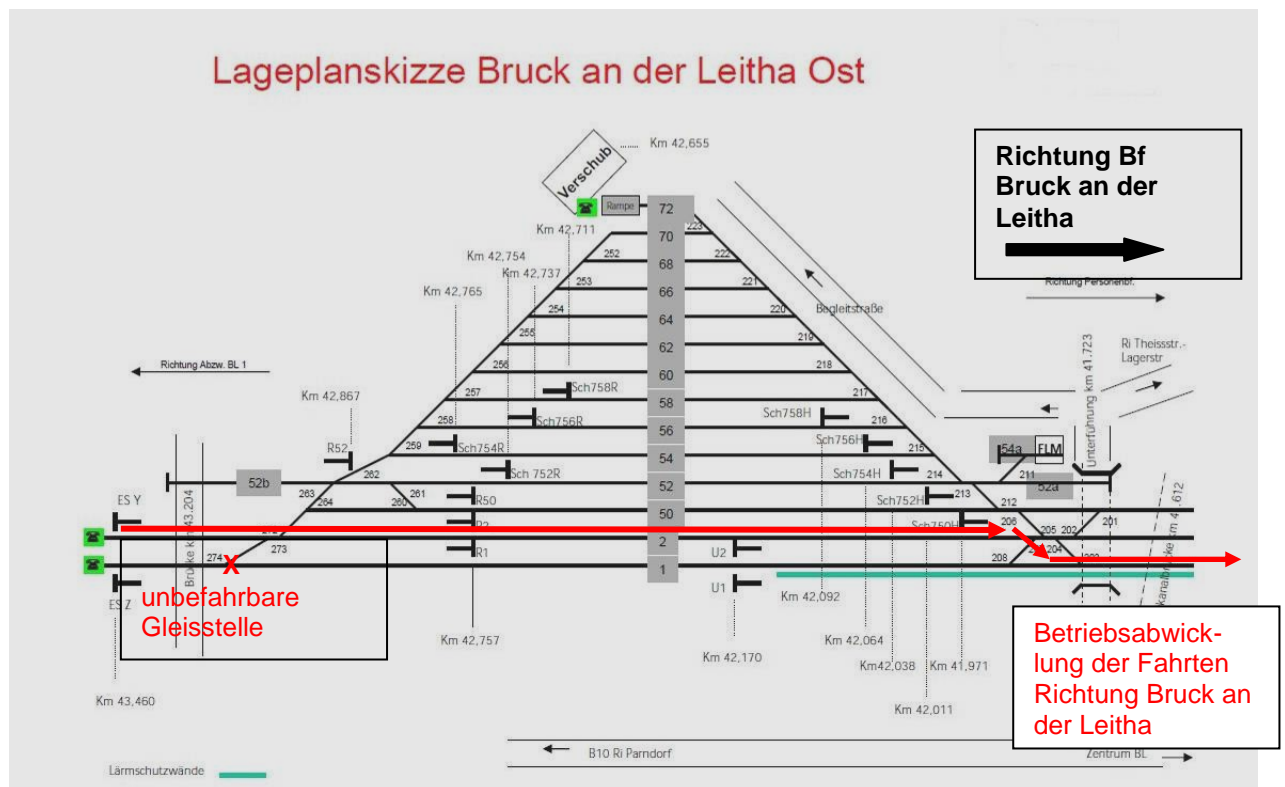
Abbildung 5 Lageskizze Bruck an der Leitha Ost (Quelle: IM)

Durch einen Schienenbruch am Weichenherz der W 274 war im Bf Bruck an der Leitha Ost das Gleis 1 ab 11. Dezember 2011, 13:21 Uhr nicht befahrbar. Die Betriebsabwicklung zwischen Bf Parndorf und Bf Bruck an der Leitha Ost erfolgte eingleisig. Fahrten Richtung Wien Südbahnhof (Ostbahn) wurden im Bf Bruck an der Leitha Ost von Gleis 2 nach Bruck an der Leitha Gleis 1 durchgeführt (siehe Abbildung 5).

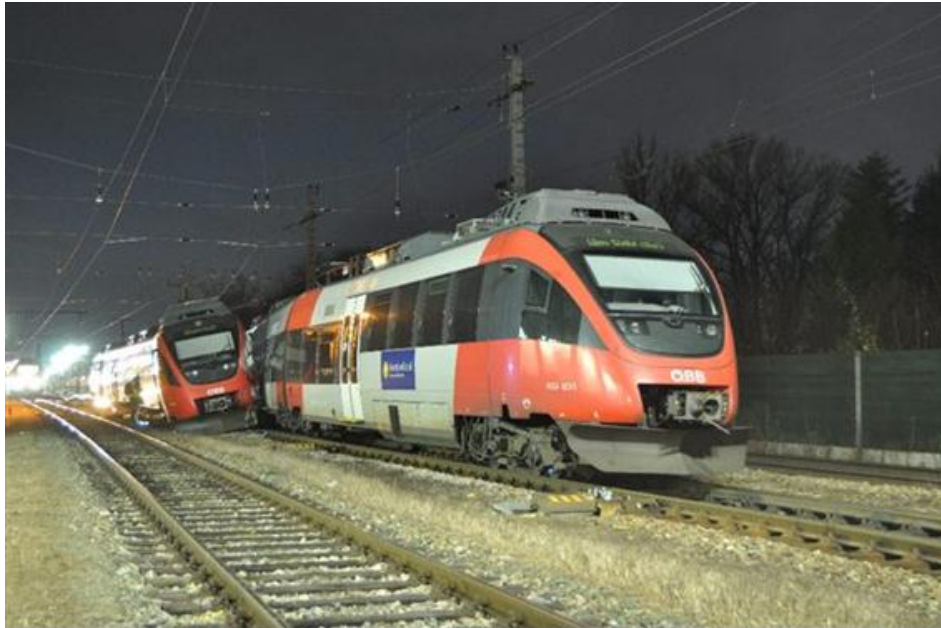
Abbildung 7 Z 7630 und Z 7825 in Endposition - Quelle SUB

Durch die Kollision entgleisten beide Züge. Der Z 7630 entgleiste mit beiden Achsen des zweiten und dritten Drehgestells, der Z 7825 mit beiden Achsen des ersten und zweiten Drehgestells.

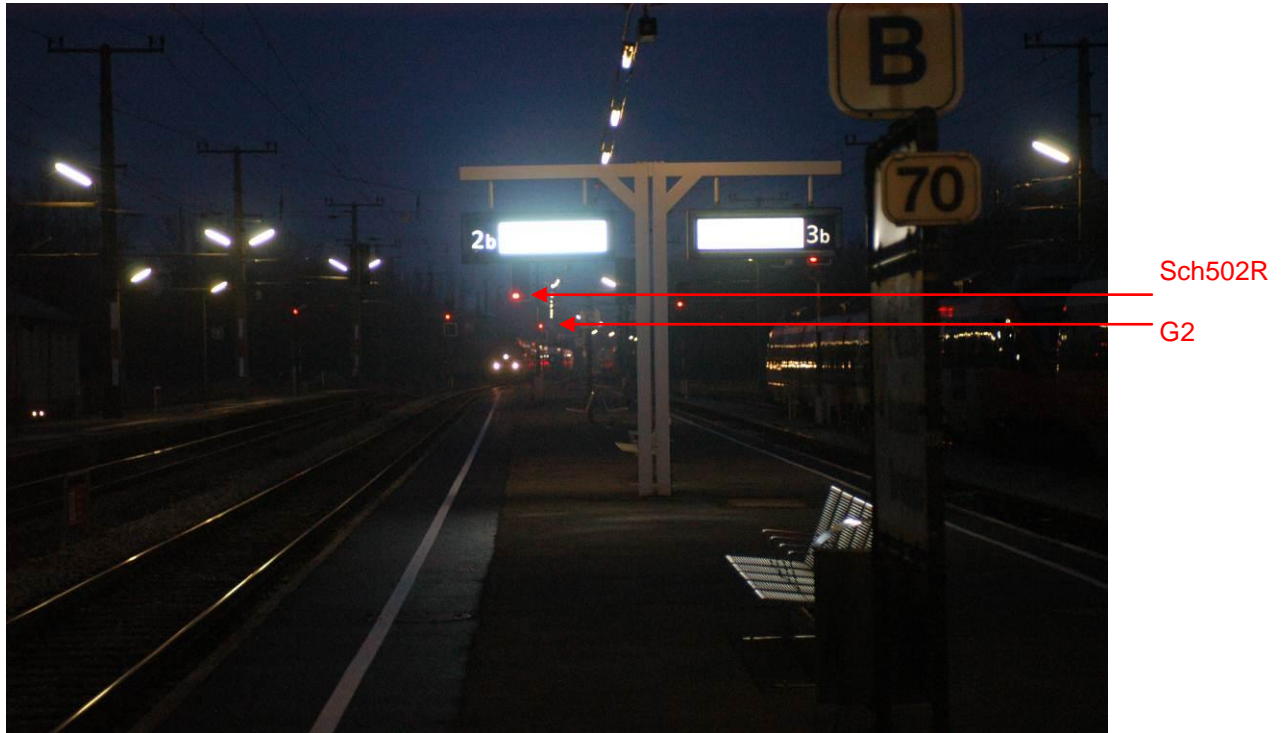
Abbildung 10 Signal „Sch502R“ und „G2“ – Quelle SUB

Das Zwischensignal „G2“ steht im km 41,578, rechts von Gleis 2. Das Gleis 2 selbst verläuft dort in einer Geraden wodurch die Sicht auf das Signal „G2“ eindeutig gegeben ist. Es bestehen keine Sichtraumeinschränkungen auf das Signal.

Die vorstehende Fotodokumentation, aufgenommen bei der 70 m Tafel am Bahnsteig 2b (ungefährer Haltepunkt des Z 7825), zeigt das Schutzsignal „Sch502R“ im Vordergrund mit dem dahinter liegenden Zwischensignal „G2“. Die Sichtverhältnisse entsprechen ziemlich genau den Gegebenheiten vom Unfallzeitpunkt.

Zur Unfallzeit lag eine hievon abweichende Situation vor. Das SchS 502R stand auf "Fahrverbot aufgehoben", das 170 m dahinter befindliche ZS G2 zeigte "Halt". Diese via Fernsteuerung gebildete Fahrstraße war unsinnig. Aufgrund des Schienenbruches war zwar ZS G2 auf "Halt" zu stellen. Konsequenterweise hätte aber auch das SchS 502R ebenfalls auf "Fahrverbot" belassen werden müssen.

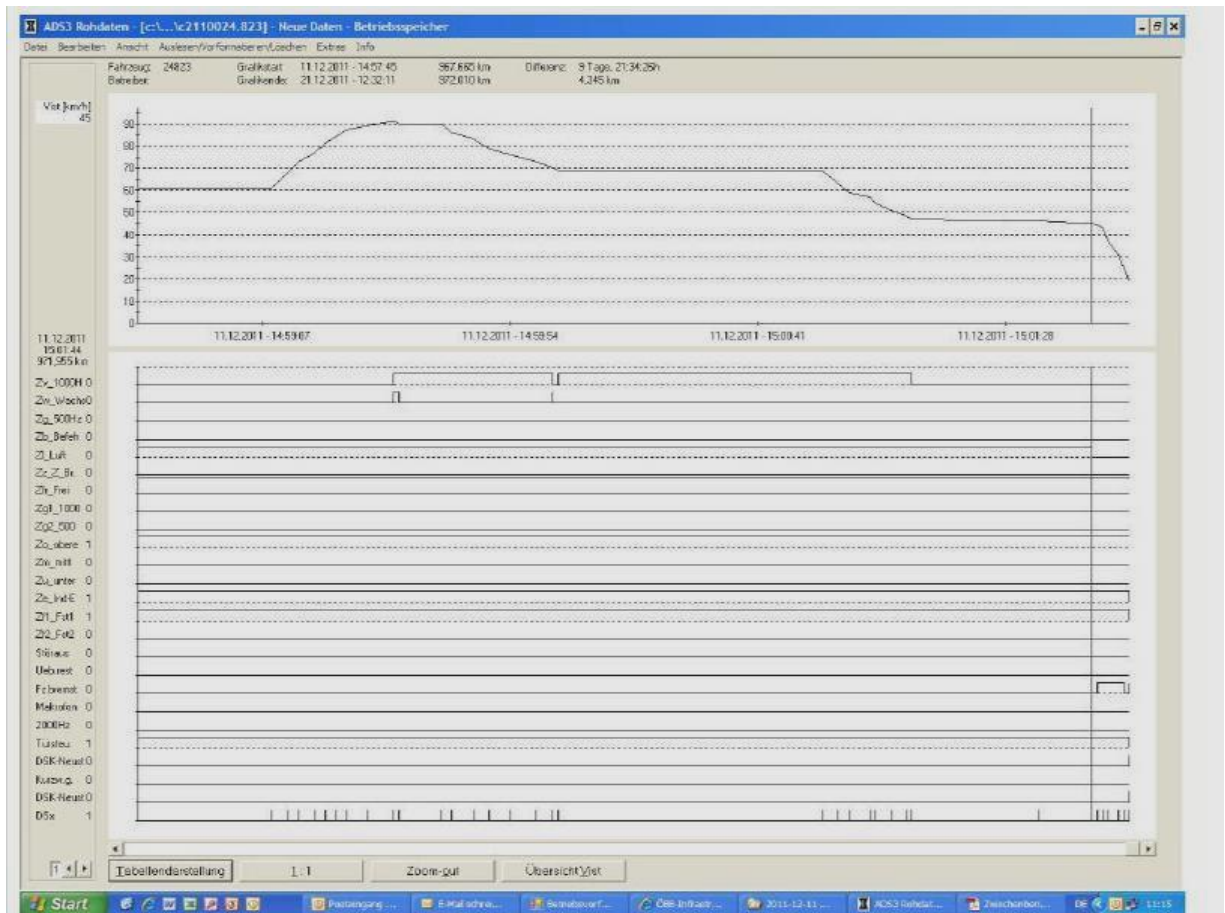
Auswertung: In Tabelle sowie Grafik registriert, erfolgte eine Schnellbremsung bei $V = 45 \text{ km/h}$, dadurch wurde die Geschwindigkeit bis auf 19 km/h verringert. Die Kollision erfolgte vermutlich mit einer Geschwindigkeit von $V = 19 \text{ km/h}$ und entspricht dem Aufzeichnungsende lt. Tabelle.

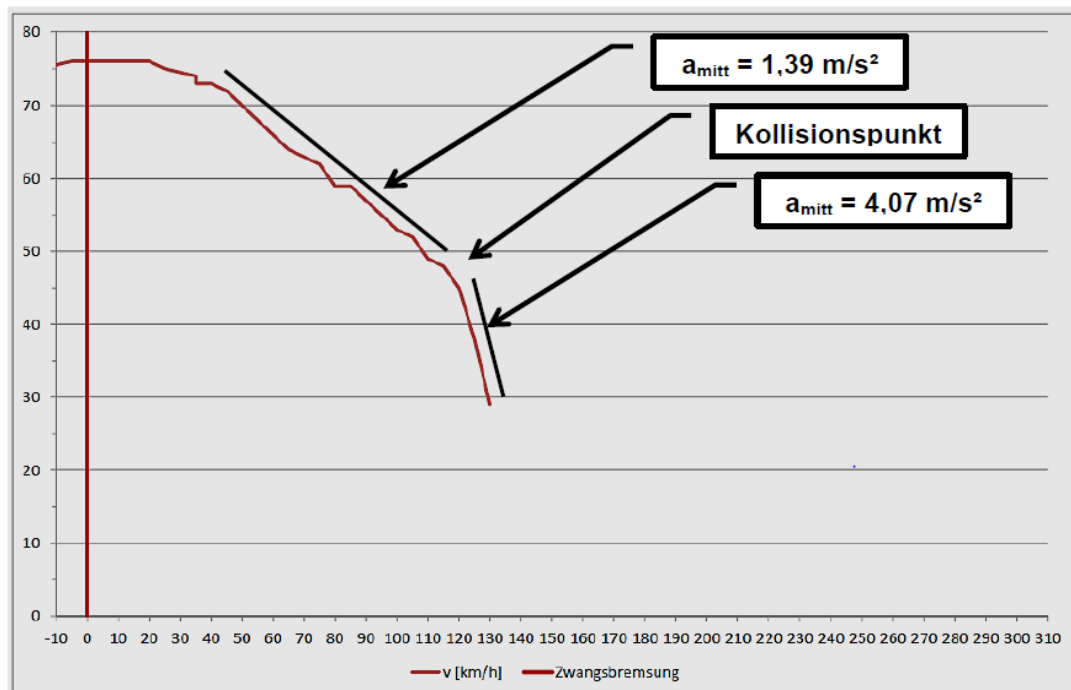
Abbildung 18 Wegbezogene Geschwindigkeit Detail – Quelle SUB

Die Rohdaten der Registriereinrichtung wurden von der SUB im Detail ausgewertet und analysiert. Aus der nachstehenden Abbildung kann man durch die plötzlich auftretende starke Verzögerung von $4,07 \text{ m/s}^2$ darauf schließen, dass die Kollision nach der Zwangsbremmung (Verzögerung von $1,39 \text{ m/s}^2$) bei einer Geschwindigkeit von 46 km/h erfolgte.

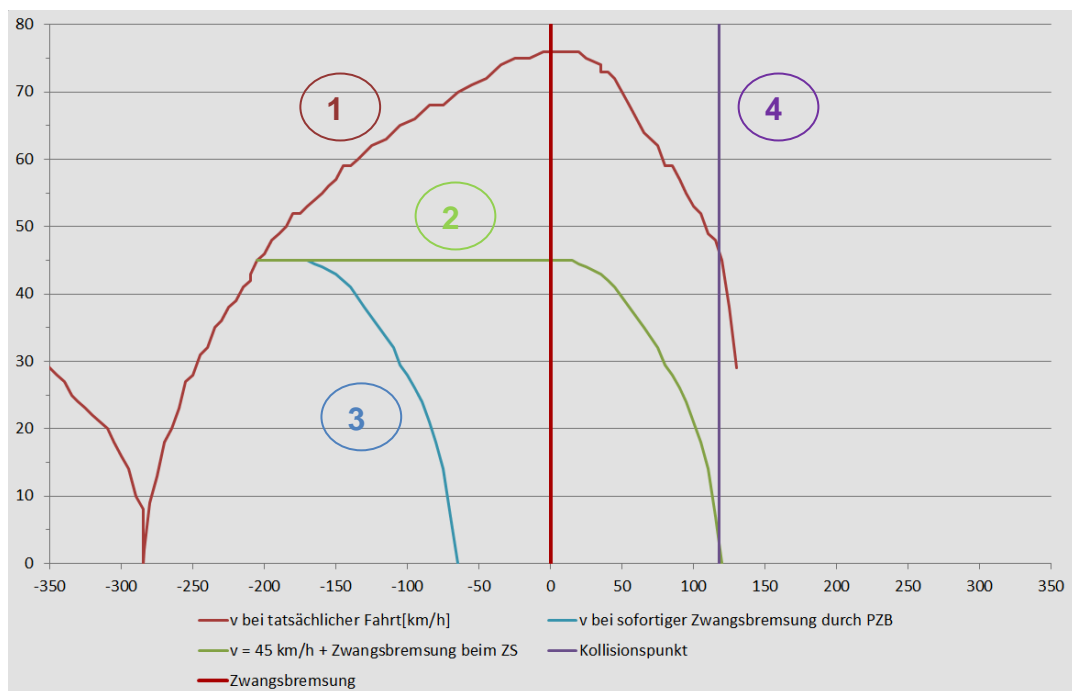
Abbildung 19 Simulation der Bremskurven – Quelle SUB

Darüber hinaus wurde anhand der Rohdaten das Bremsverhalten des Z 7825 simuliert, wenn keine Befreiung aus der restriktiven Geschwindigkeitsüberwachung erfolgt wäre.

Es wurde eine Zwangsbremmung am „Halt“ zeigenden Zwischensignal „G2“ bei Einhaltung der Überwachungsgeschwindigkeit von $v \leq 45 \text{ km/h}$ und eine Zwangsbremmung nach Überschreitung der Überwachungsgeschwindigkeit der restriktiven Überwachung mit einer Geschwindigkeit von $v > 45 \text{ km/h}$ simuliert. Bei beiden Simulationen wurde die tatsächliche Bremskurve der Z 7825 zum Vergleich herangezogen. Die nachstehende Abbildung 19 zeigt in einer Übersicht die unterschiedlichen Bremskurven.
