### Bundesanstalt für Verkehr Unfalluntersuchung Fachbereich Schiene Untersuchungsbericht

<b>Geschäftszahl:</b>	BMVIT-795.052-II/BAV/UUB/SCH/2007
<b>Vorfall:</b>	Unerlaubtes Einlassen des Zuges 3870 in besetzten Gleisabschnitt
<b>Ort des Vorfalles:</b>	Österreichische Bundesbahnen, Strecke 22101, Bahnhof Steyregg
<b>Datum des Vorfalles:</b>	27. Februar 2007

### Unerlaubtes Einlassen des Zuges 3870 in besetzten Gleisabschnitt

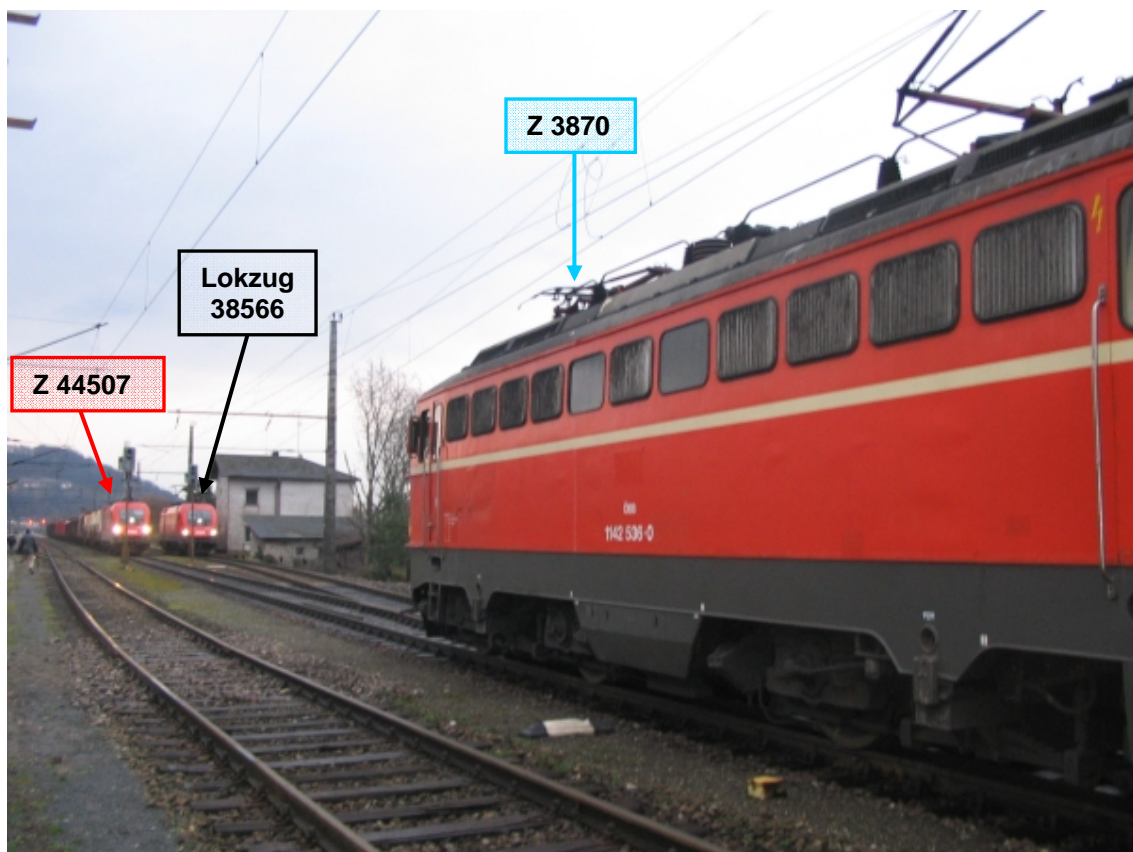
Durch ein technisches Gebrechen der Sicherungsanlage wurde es allerdings ermöglicht, die signalmäßig taugliche Zugstraße für den einfahrenden Z 3870 (dieser hat bereits das „Frei mit 40km/h“ zeigende Einfahrsignal A passiert) vorzeitig – vor Befahrung der Fahrstraßenzugschlussstelle (welche die vollständige und grenzfreie Einfahrt auf Gleis 3 gewährleistet) – aufzulösen, wodurch die Weiche 1 frühzeitig in die Stellung „Gerade“ gebracht werden konnte.

Durch diesen Umstand befuhr der einfahrende Z 3870 die Weiche 1 in der Stellung „Gerade“ und somit das mit Z 44507 besetzte Gleis 1.

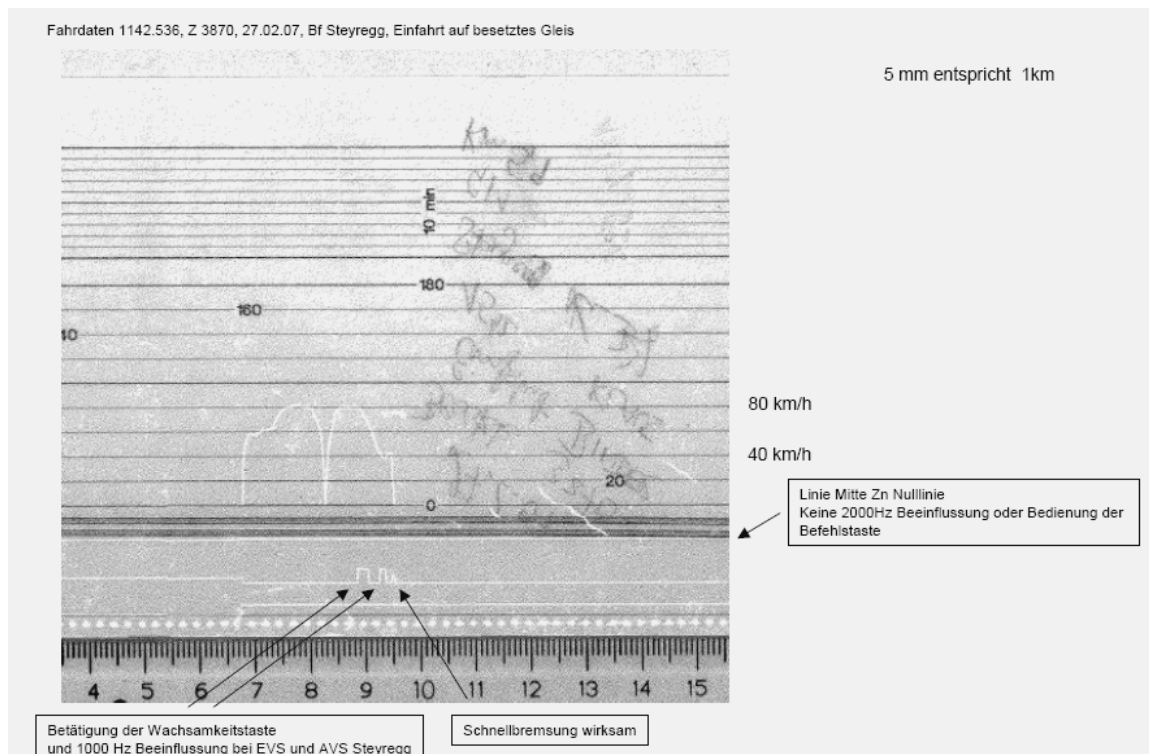
Gefahrenere Geschwindigkeit, vor Einleitung einer Schnellbremsung, 40 km/h

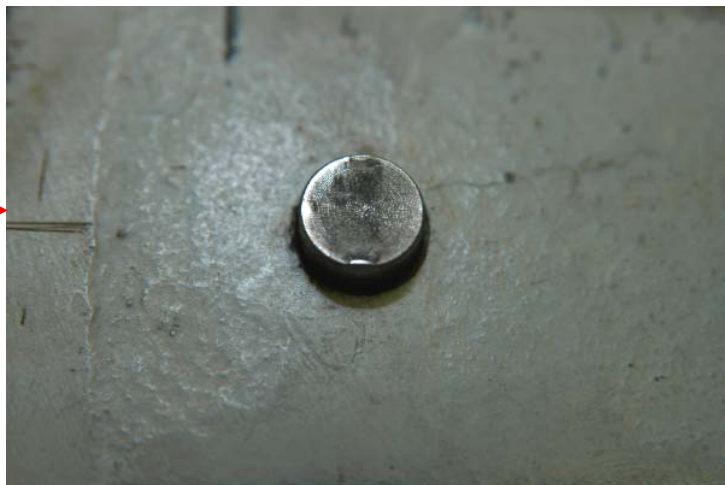
**Fahrstraßensperrmagnet**

- Mechanische Abnutzung des Fahrstrassenspermmagnetes „A/H“
- Bei der Auflöseschaltung einschließlich der zugehörigen Ausleuchtung wurde die ordnungsgemäße Funktion festgestellt

Mechanische Abnutzung des Fahrstraßensperrmagnetes „A/H“, wodurch ein vorzeitiges Zurücklegen des Fahrstraßenfestlegeknebels ermöglicht wurde.

Überprüfung aller baugleichen Fahrstraßensperrmagneten (von ÖBB-Infrastruktur Betrieb AG bereits durchgeführt).

- Bei der monatlichen Inspektion werden die beiden Fahrstraßensperr-magnete von einem fachlich befugten Mitarbeiter geprüft. Dabei ist folgendes zu beachten:  
leichtgängiges und vollständiges Abfallen, sowie das sichere mechanische Verriegeln (Fahrstraße festlegen, Gleis und FF-Knacke – dann bei abgefallenem Fahrstraßensperrmagnet das Rückstellen des FF-Knebels versuchen) in jeder Fahrtrichtung.
