Untersuchungsbericht

Mangelhafte Sicherung der EK km 253,832 zwischen Bf Thalheim-Pöls und
Bf Unzmarkt am 17. März 2017

GZ.: BMVIT-795.385-IV/SUB/SCH/2017

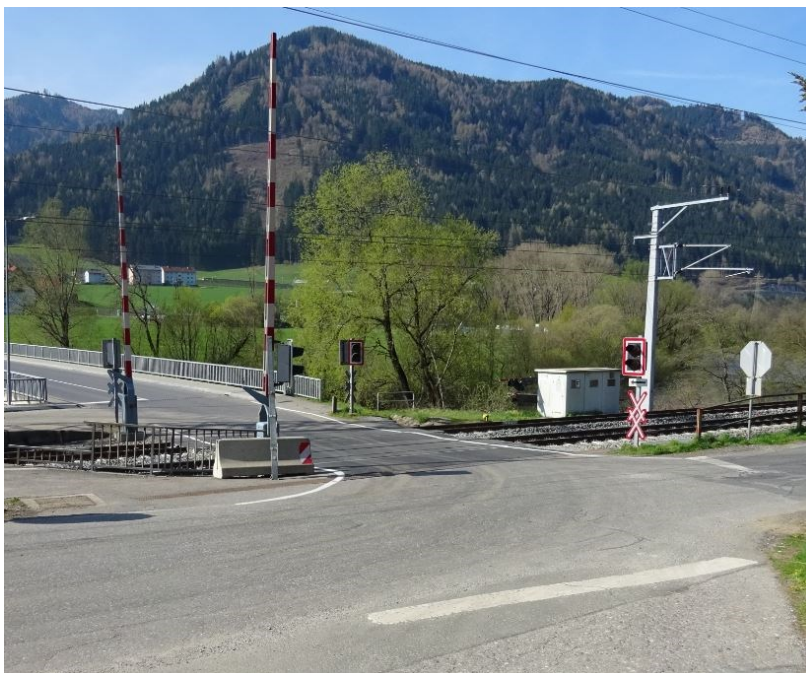
Abbildung 4: Signalzeichen der EK

Die Abbildung 4 zeigt die Anordnung der fünf Signalgeber und der vier Andreaskreuze. Die vier doppelten Andreaskreuze befinden sich auf dem unteren Teil der Trägerkonstruktionen

der Signalgeber. Auf der linken südlichen Ecke (Seitenangabe gem. Fahrtrichtung der Straßenfahrzeuge) der EK befinden sich auf dem Träger zwei Signalgeber Rücken an Rücken (Rücklicht).

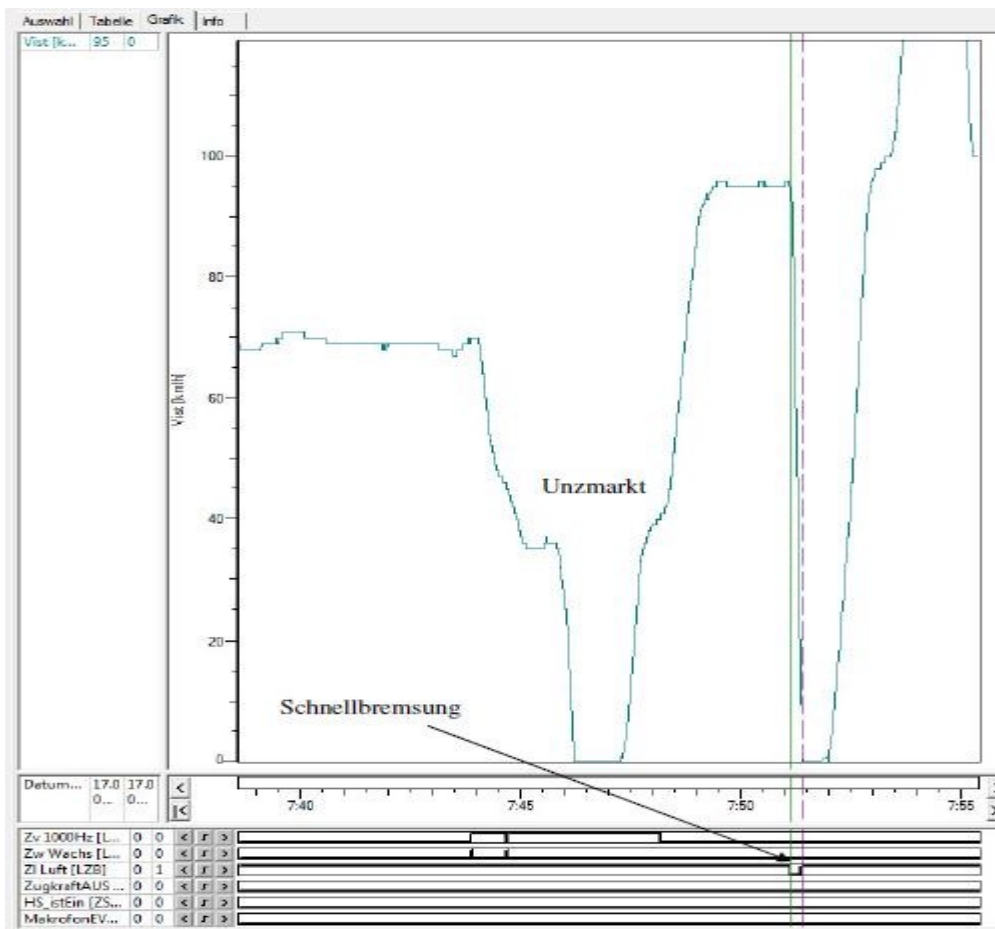
Abbildung 9: Auswertung der Registriereinrichtung des Z 532

Die Auswertung des Fahrtenschreibers (8090.736) des Z 532 durch das DU vom 07. April 2017 liegt der SUB in grafischer und tabellarischer Darstellung vor. Aus dieser Auswertung geht hervor, dass die Schnellbremsung um 07:51:07 Uhr (entspricht lokaler Zeit 08:51:07 Uhr) bei einer Geschwindigkeit von 95 km/h eingeleitet wurde. Um 08:51:24 Uhr kam der Zug zum Stillstand. Der Bremsweg wird mit 260 m ausgewiesen. Bei der EK km 253,832 hatte der Zug eine Geschwindigkeit von 87 km/h. Die Auswertung zeigt, dass das Makrophon vor der EK km 253,832 nicht zum Einsatz gekommen ist.

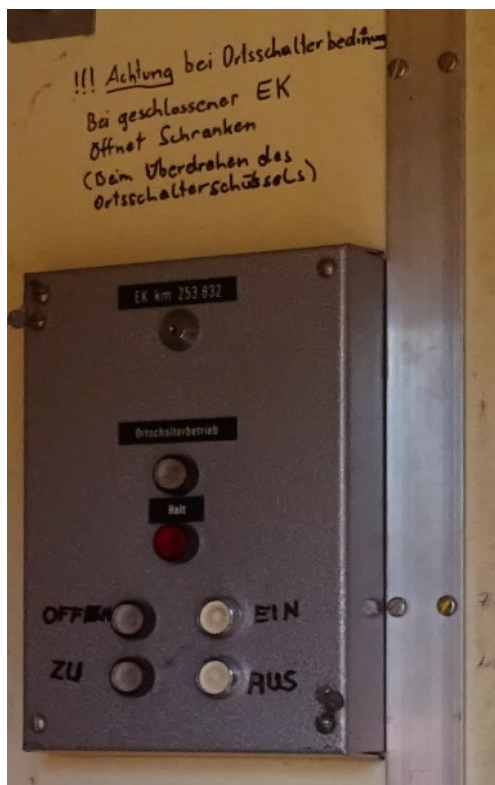
Abbildung 12: Ortschalter

Die Bemusterung der technischen Betriebsmittel im Zuge der Untersuchung des Vorfalls ergab einen Mangel unter Bezugnahme auf die europäischen Normen bei der Anlagenkennzeichnung des Ortschalters, welcher jedoch keine Kausalität zum Vorfall hat. Zu beanstanden ist sowohl die Ausführung der Kennzeichnung als auch die Aufbauart der Kennzeichnung selbst. Die einschlägigen EN Normen, wie beispielsweise die EN 60204, fordern eine dauerhafte Lesbarkeit der Kennzeichnung. Das ist bei der beanstandeten Anlage aufgrund der partiellen Ausführung der Kennzeichnung durch einen dicken Farbstift nicht gegeben. Des Weiteren ist anzumerken, dass bei der Kennzeichnung der von einschlägigen Normen geforderte Funktionsaspekt und Ortsaspekt nicht durchgehend gegeben ist. Diesbezüglich wird beispielsweise auf die EN 81346 verwiesen. Störend im Betrieb ist das Fehlen der normengerechten Kennzeichnung vor allem beim Betriebsartenwahlschalter, der als Schlüsselschalter ausgeführt ist.
