UNTERSUCHUNGSBERICHT

Sicherheitsuntersuchungsstelle des Bundes

BMVIT-795.333-IV/BAV/UUB/SCH/2013

**Kollision Personenzug mit Verschubfahrt
in einem Bahnhof in Österreich
am 16. Jänner 2013**

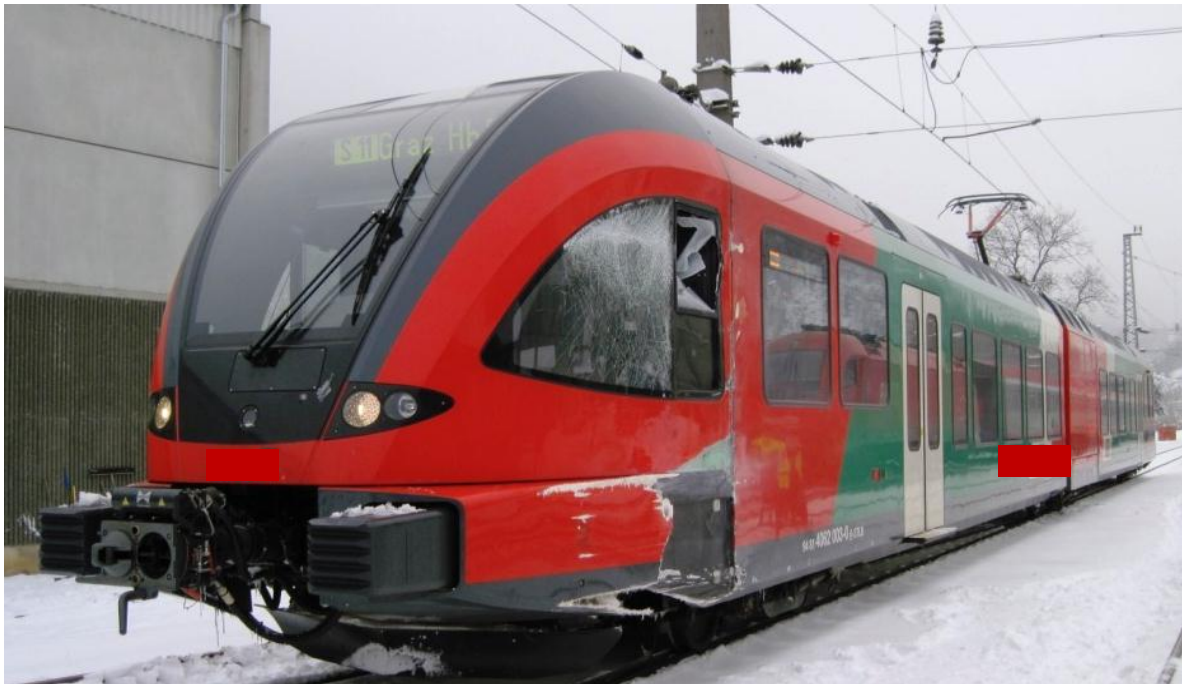
Abbildung 9 Twg BR 4062 – Zug 1 (Quelle IM)

Durch die Kollision wurde das Tfz, der erste und der letzte Wagen von Zug 2 leicht beschädigt, der Twg von Zug 1 schwer beschädigt. An der Infrastruktur entstand kein Sachschaden. Die Kollision führte zu erheblichen Verspätungen und Zugausfällen im Zugverkehr. Es wurden keine Personen verletzt oder getötet.

Am Twg von Zug 1 entstand erheblicher Sachschaden, am Tfiz sowie am ersten und letzten Wagen von Zug 2 entstand geringer Sachschaden.

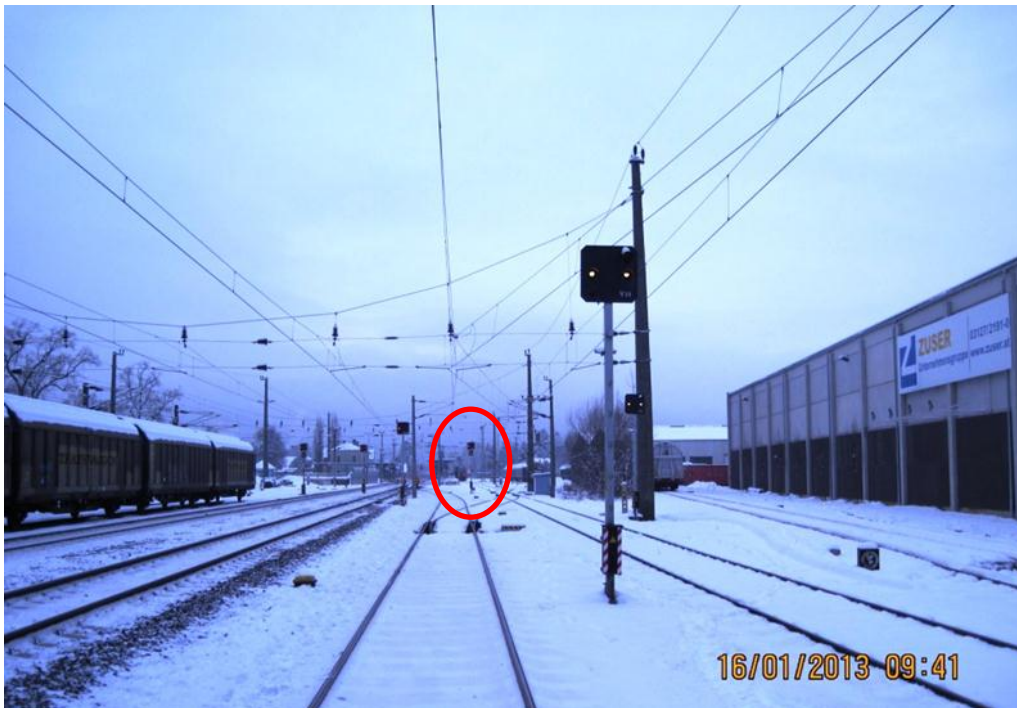
Abbildung 13 Sicht auf „Sch6“ vom Standort „V33“ (Quelle IM)

„Das Schutzsignal „Sch6“ – Sichtbarkeit des Rotlichtpunktes – wurde bei Tag- und Nachtspannung überprüft und die Sichtbarkeit für GUT befunden.“

Bei der Annäherung an das Schutzsignal „Sch6“ erfolgte eine Blendung durch die Bahnsteigbeleuchtung und den sich auf Gleis 2 nähernden Zug 2, dadurch wurde die Stellung zu spät erkannt. Ursprünglich wurde von einer Stellung „FAHRVERBOT AUFGEHOBEN“ am Schutzsignal „Sch6“ ausgegangen.

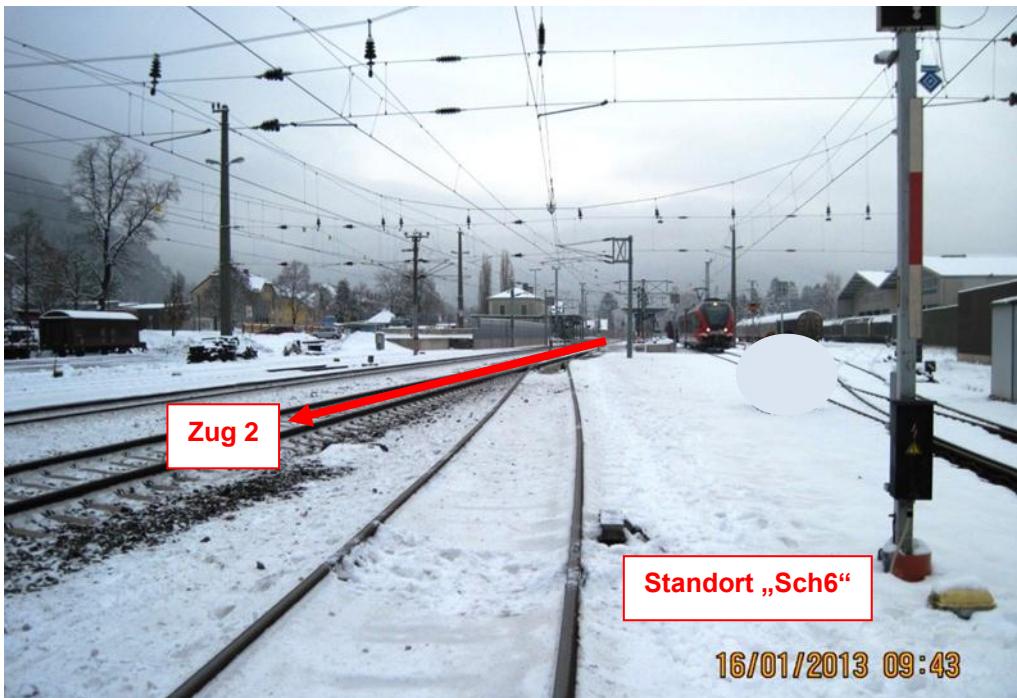
Abbildung 14 Sicht in Richtung Gleis 2 vom Standort „Sch6“ (Quelle IM)

Der PZB-Magnet zum Schutzsignal „Sch6“ liegt regelkonform ca. 1 m hinter dem Schutzsignal „Sch6“.

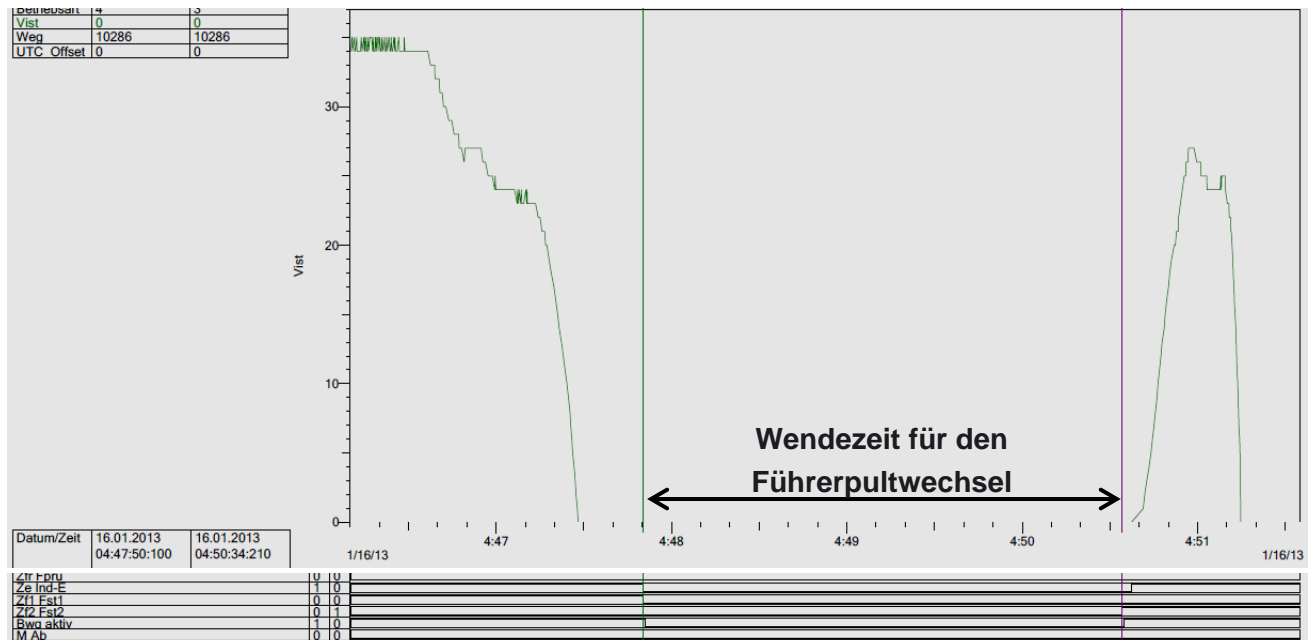
Abbildung 15 Zeitbezogene Auswertung/Wechsel der Fahrtrichtung – Zug 1 (Quelle DU)

Die registrierte Uhrzeit entsprach nicht der tatsächlichen Uhrzeit (MEZ=Winterzeit). Die zulässige Geschwindigkeit von 25 km/h wurde überschritten. Die Zeitdauer für den Führerpultwechsel betrug 2 Minuten 43 Sekunden (163 Sekunden).

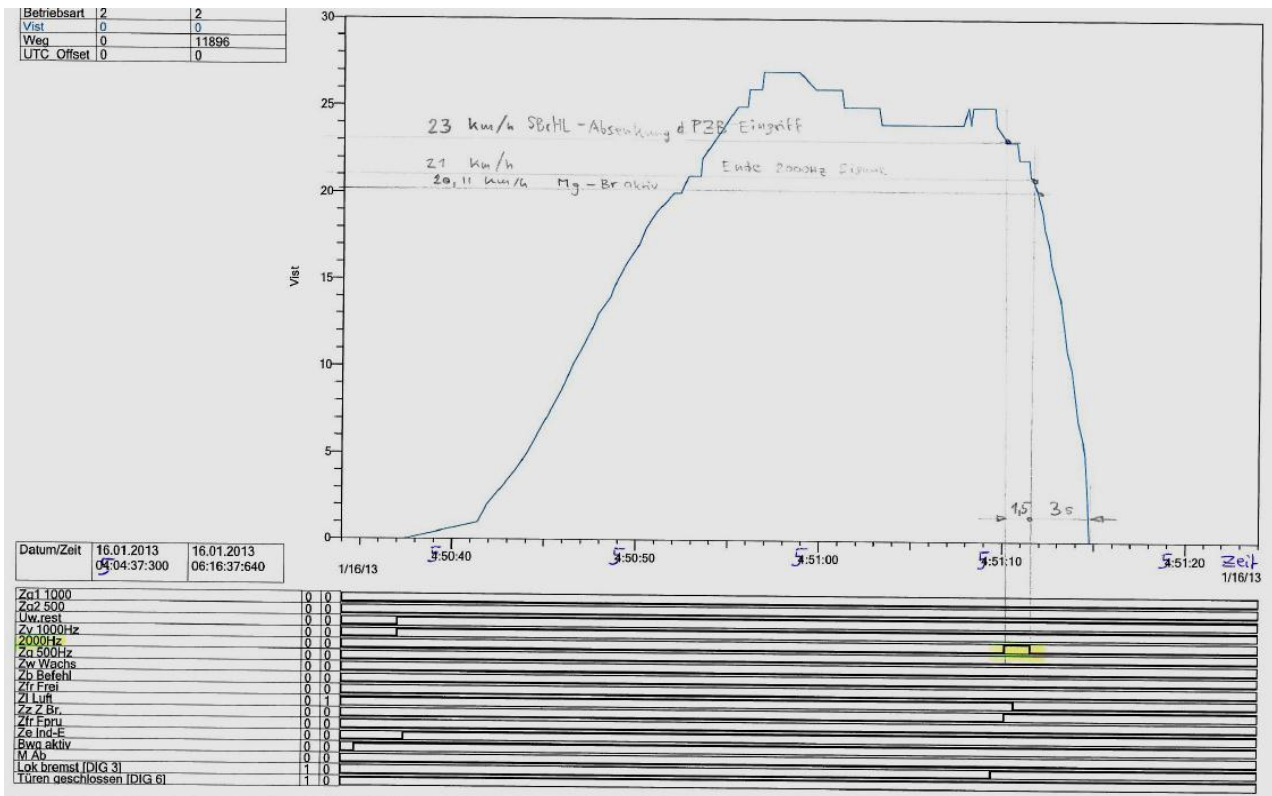
Abbildung 16 Zeitbezogene Auswertung ab Vershubsignal „V33“ – Zug 1 (Quelle DU)

Die in den Abbildungen 16 und 17 erkennbare kurzzeitige Überschreitung der zulässigen Geschwindigkeit beim Vershub wurde mit einem zwischenzeitlich behobenen Mangel in der Fahrzeugsteuerung begründet.

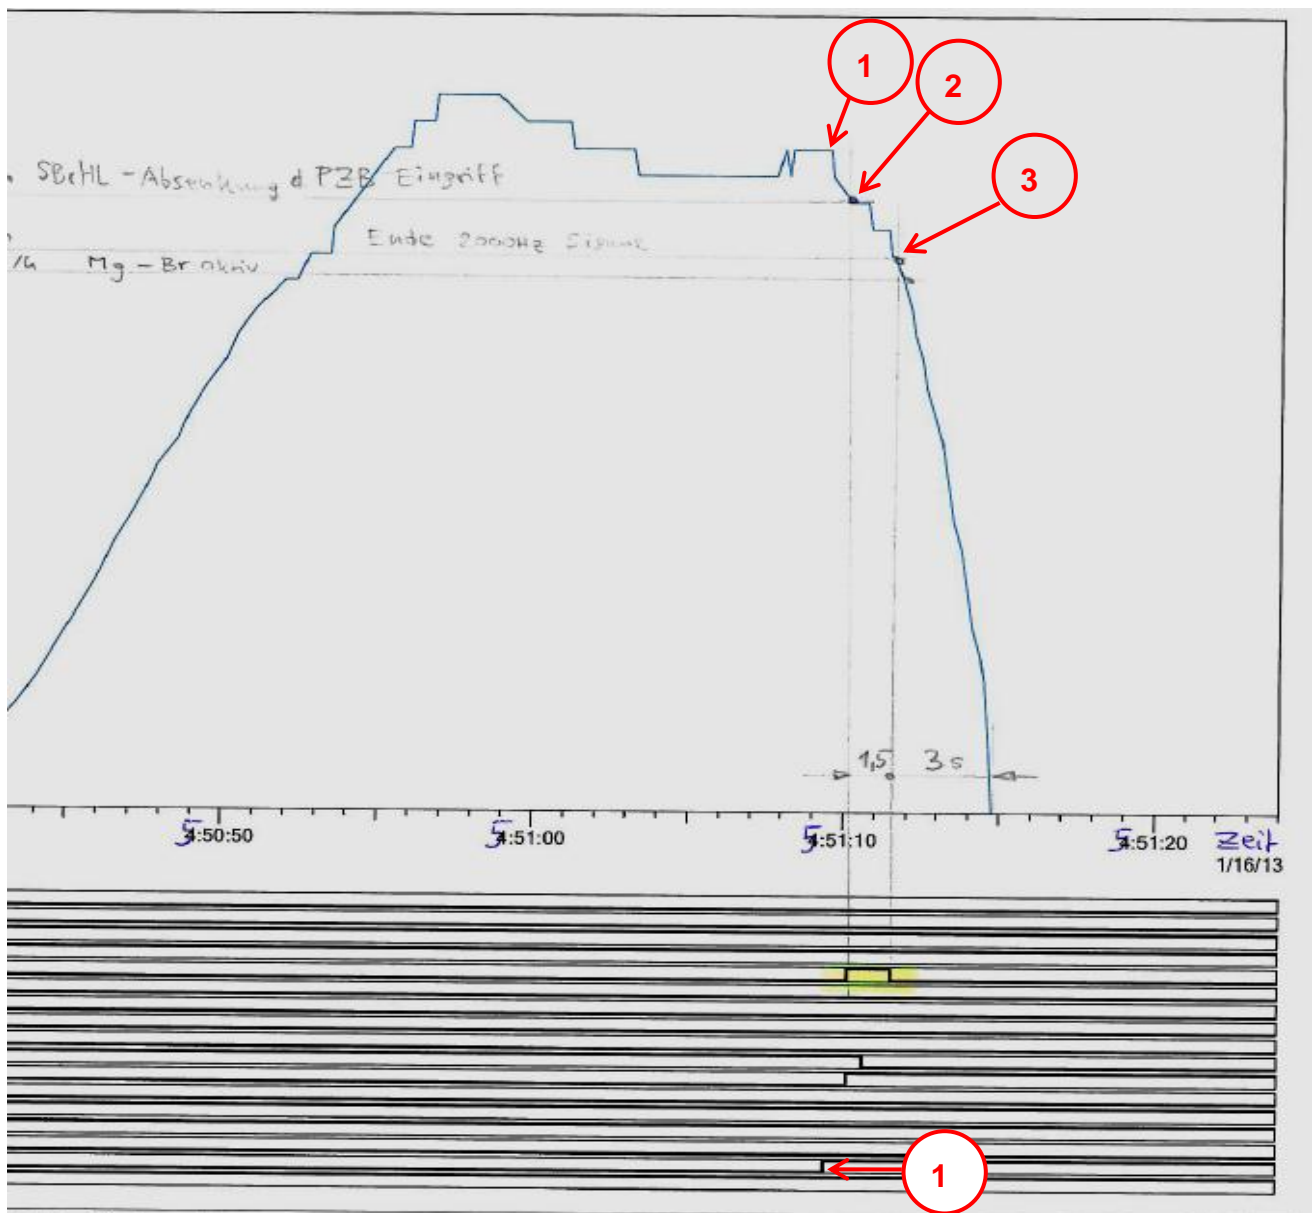
Abbildung 18 Zeitbezogene Auswertung – Zug 1 (Quelle DU)

- ① 25 km/h - registrierte Schnellbremsung - ca. 23 m vor dem Stillstand
- ② 23 km/h - Druckabsenkung in der HLL - PZB 2000 Hz Beeinflussung - ca. 20 m vor dem Stillstand
- ③ 21 km/h - Ende PZB 2000 Hz Beeinflussung - ca. 12 m vor dem Stillstand.

Die Schnellbremsung erfolgte ca. 5 m vor der Beeinflussung durch den 2000 Hz PZB-Magnet. Der Bremsweg betrug ca. 25 m.

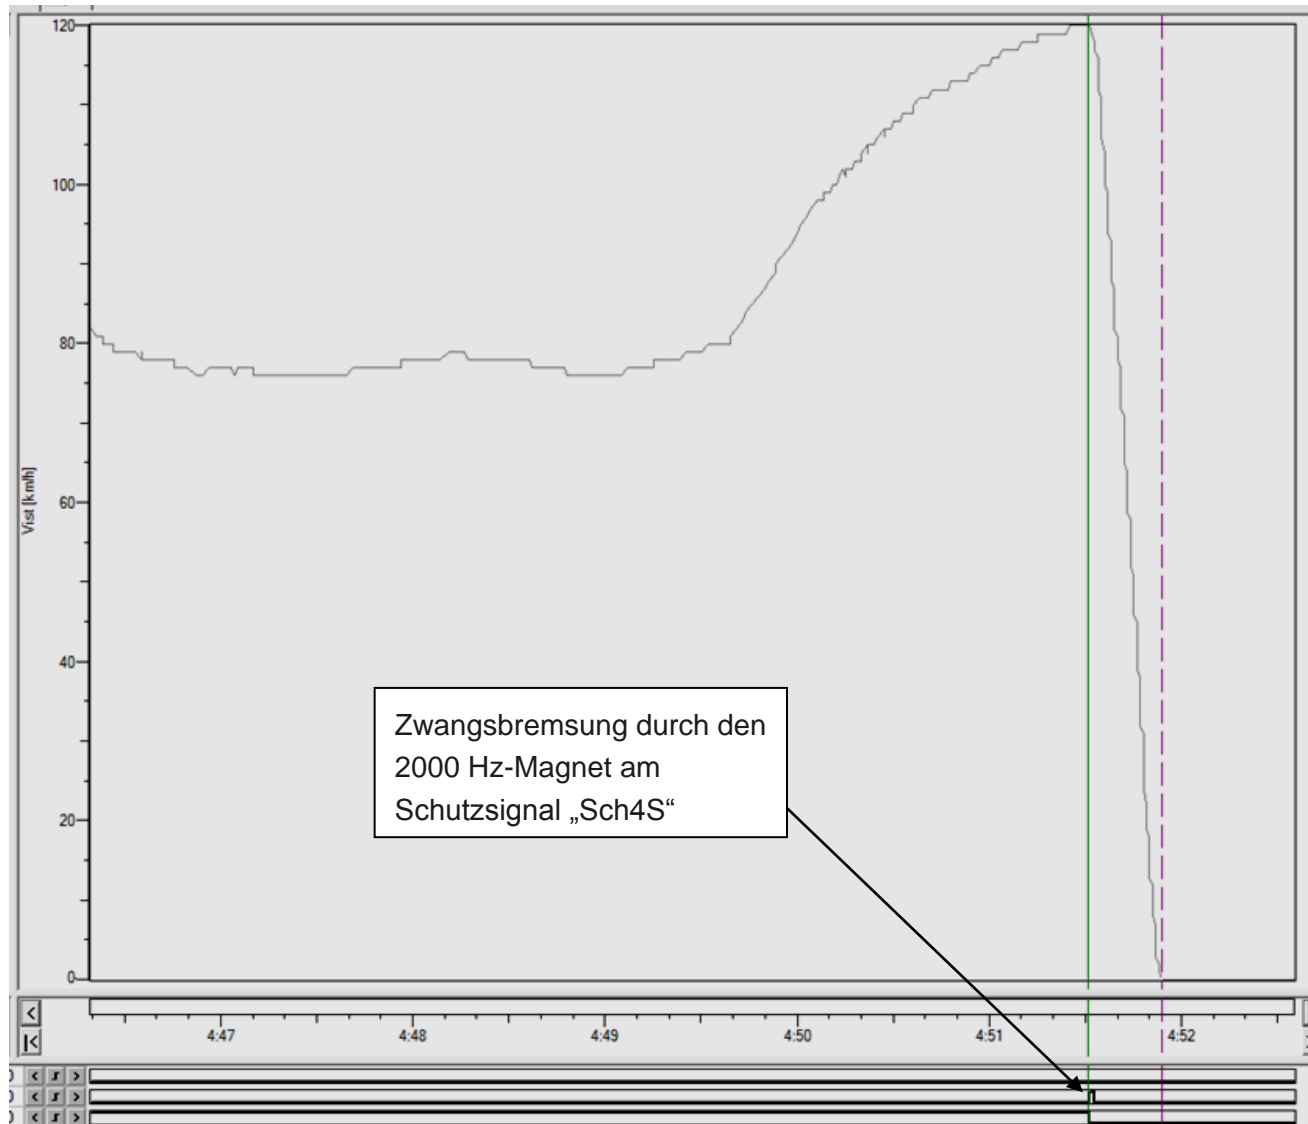
Abbildung 19 Zeitbezogene Auswertung – Zug 2 (Quelle DU)

„Um ca. 04:51 Uhr (entspricht 05:51 Uhr MEZ=Winterzeit) erfolgte bei einer Geschwindigkeit von ca. 120 km/h eine Zwangsbremung durch den 2000 Hz-Magnet am Schutzsignal „Sch4S“. Der Bremsweg betrug ca. 419 m.“

Die zulässige Geschwindigkeit wurde von Zug 2 eingehalten.
