UNTERSUCHUNGSBERICHT

Sicherheitsuntersuchungsstelle des Bundes

BMVIT-795.339-IV/BAV/UUB/SCH/2013

**Kollision eines Güterzuges mit einem
stehenden Gleis-Messwagen
am 27. März 2013**

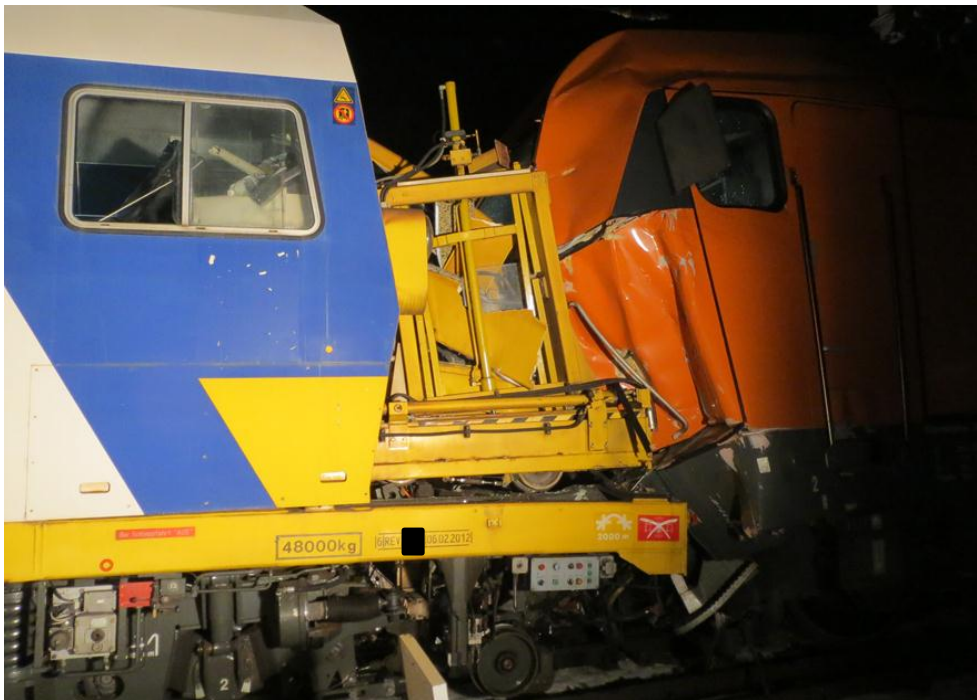
Abbildung 7 Kollidierte Fahrzeuge (Quelle IM)

Als der Tzf des Güterzuges die Situation erkannt hatte, leitete er im km 43,890, bei einer Geschwindigkeit von 99 km/h, eine Schnellbremsung ein, konnte dadurch die Kollision aber nicht verhindern. Um 23:48 Uhr kollidierte der Güterzug im km 43,830 frontal mit dem abgestellten SKI auf Bf-Gleis 1.

Das Tzf des Güterzuges verkeilte sich im Frontbereich des SKI und schob diesen vor sich her bis zum Stillstand im km 43,480.

Es entstand ein erheblicher Sachschaden an den Fahrzeugen.

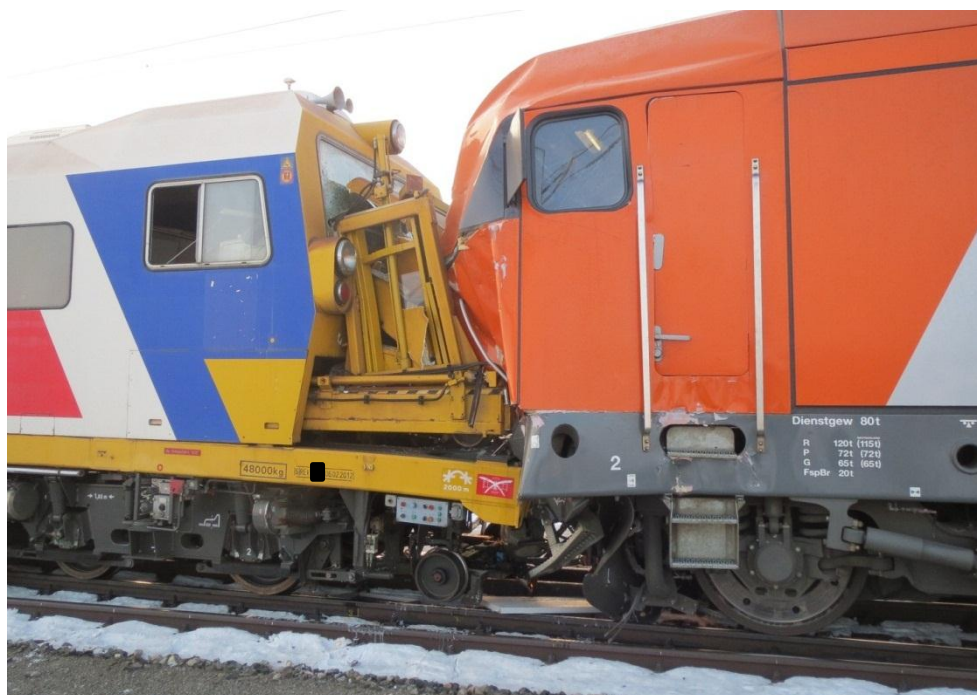
Abbildung 8 Kollidierte Fahrzeuge am Folgetag (Quelle IM)

Es kam zu keiner Entgleisung. Unmittelbar nach der Kollision kam es zu einer Zugtrennung mit Auftrennung der HLL zwischen dem Tfz und dem erstgereihten Wagen im Zugverband (km 43,800). Der abgetrennte Wagenzug kam im km 43,600 zum Stillstand.

Schwere Sachschäden an den Fahrzeugen (SKI, Tfz und acht Kesselwagen)

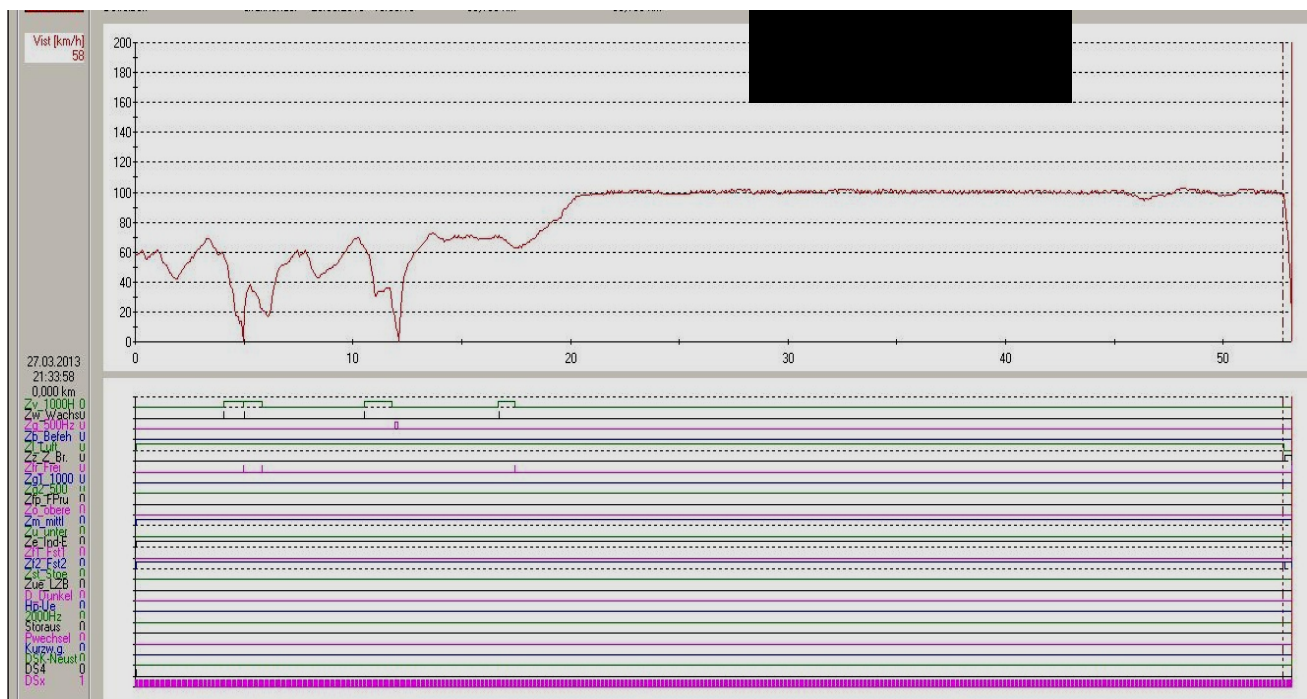
Abbildung 10 Auswertung Registriereinrichtung Güterzug - Kurzspeicher letzte 53,150 km (Quelle RU)

Die Geschwindigkeit vor der Einleitung des Bremsvorganges vor der Kollision betrug 99 km/h.

Die zulässigen Geschwindigkeiten wurden eingehalten.

Es konnten keine unzulässigen Bedienhandlungen festgestellt werden.

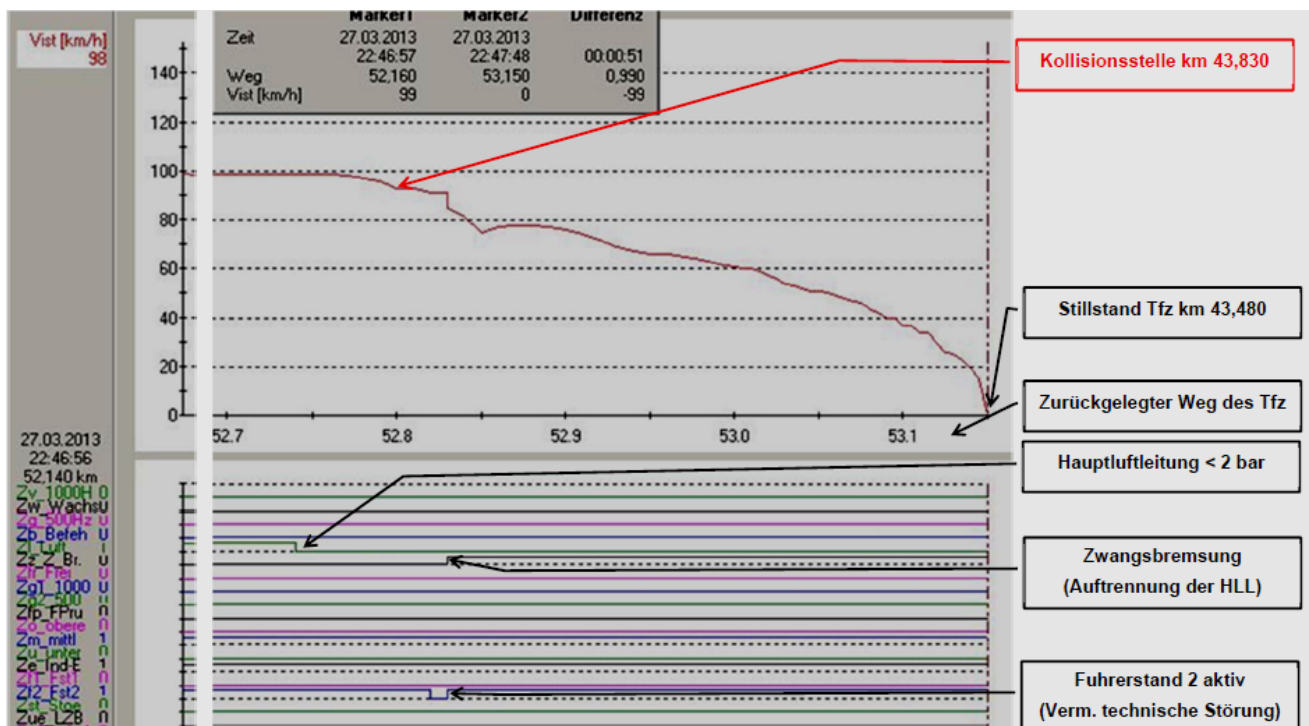
Abbildung 12 Auswertung Registriereinrichtung Güterzug - Kurzspeicher letzte 450 m (Quelle SUB)

Das Tfz des Güterzuges kam im km 43,480 mit dem vor sich hergeschobenen SKI zum Stillstand und erzielte einen Bremsweg von 410 m.

Gemäß „Mindener Formel“ hätte der Bremsweg des Güterzuges 571 m betragen (ohne Kollision und vorhergeschobenen SKI).

Bei der Kollision wurde ein geringer Teil der kinetischen Energie des Güterzuges durch die Puffer und die Stoßverzeereinrichtung des Tfz, sowie durch Verformung der Fahrzeugkonstruktionen in physikalische Arbeit umgewandelt.

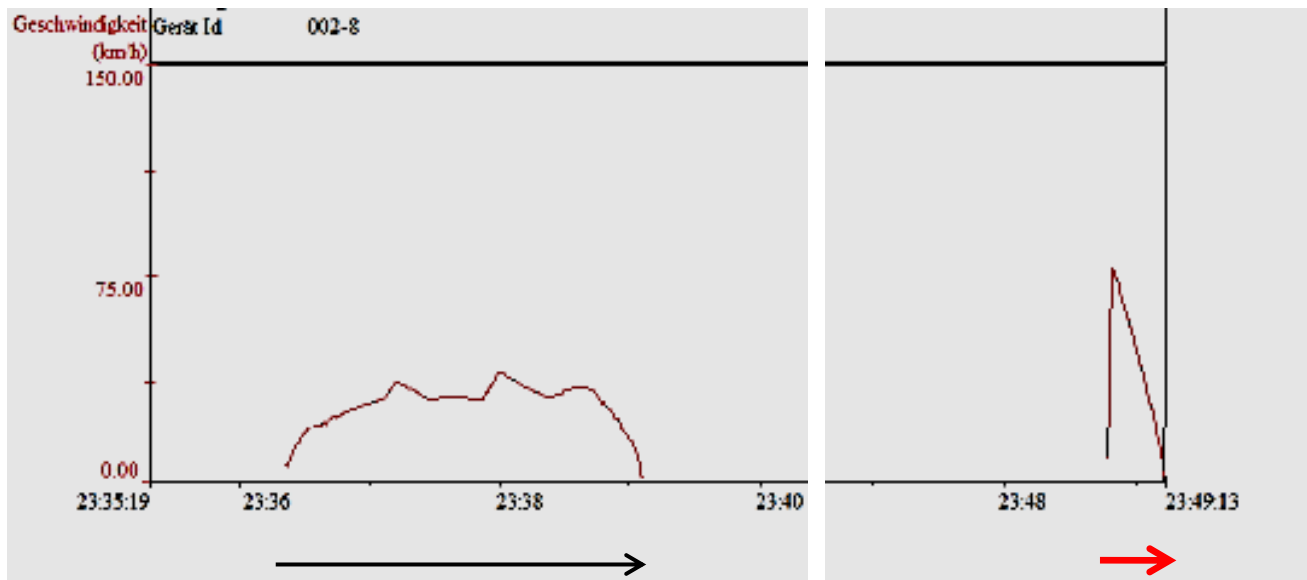
Abbildung 14 Zeitbezogene Auswertung Registriereinrichtung SKI (Quelle ECM)

Der SKI wurde durch die Kollision auf ca. 80 km/h beschleunigt.

Gemäß der Auswertung der tabellarischen Daten war die PZB bei der Fahrt vom ES in den IM-Bf nicht aktiviert.

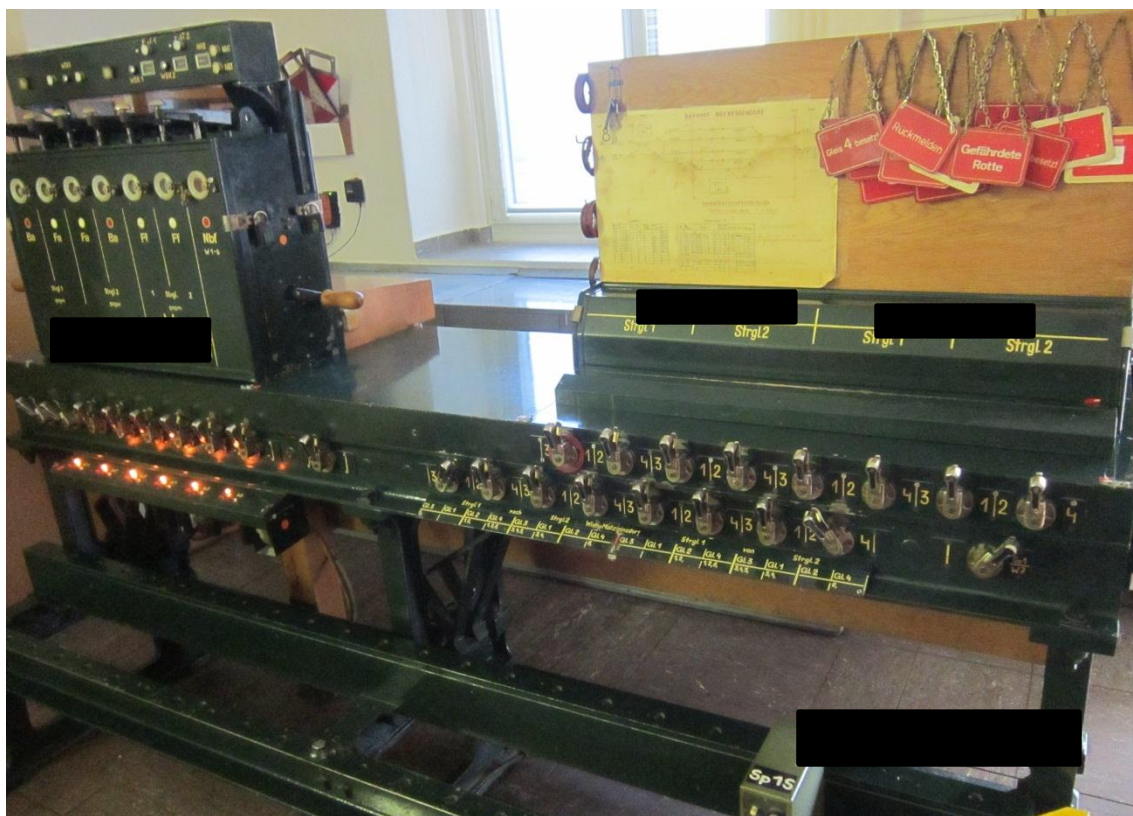
Abbildung 18 Stellwerk 5007 in der Fahrdienstleitung IM-Bf (Quelle SUB)

Es lagen keinerlei Störungen im Bereich der Sicherungsanlage sowie Kommunikations- und Informationseinrichtungen vor. Das Befehls-Stellwerk des IM-Bf weist keine Gleisfreimeldeanlage auf.
