ZUSAMMENPRALL Z 5817 MIT PKW

am 3. Oktober 2011

**Österreichische Bundesbahnen
Strecke 26101
zwischen Bf Munderfing und
Bf Mattighofen
EK km 16,604**

Untersuchungsbericht

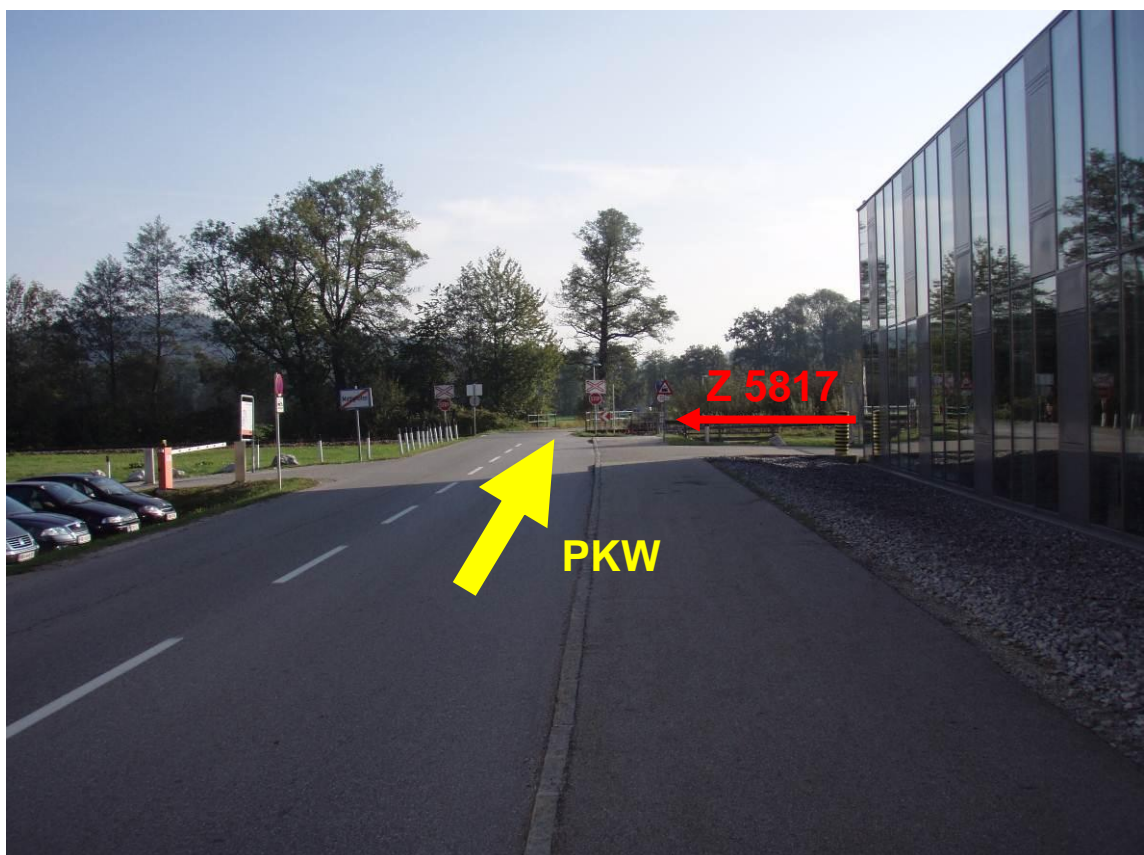
Abbildung 6 Blick auf EK in Fahrtrichtung PKW – Quelle UUB

Straßenseitig war in Fahrtrichtung des PKW unter dem Andreaskreuz das Vorrangzeichen „HALT“ („STOPPTAFEL“) angebracht.

- g) Zu Punkt 2.6. Von Friedburg kommend, befindet sich ca. 100 Meter vor der EK. zwei große Bäume, die erstens die Sicht von der Schiene aus auf die Straße behindern, zweitens auch ist die Sicht von der Straße auf die Schiene. Fotos liegen im Anhang bei. Diese beiden Bäume gehören auf jeden Fall entfernt. Dies wurde von mir auch im Polizeiprotokoll angegeben.
Viele Autofahrer überqueren, auch wenn sich der Zug bereits in Annäherung an eine EK befindet, diese und sind sich eigentlich nicht bewusst, dass bei diesen EK-Überquerungen immer wieder die Triebfahrzeugführer zu einer Schnellbremsung gezwungen werden. Auch wenn es meist zu keinen Zusammenstößen kommt.

Punkt Laufende Jahres- nummer	Sicherheitsempfehlung	richtet sich an
8.1 A-106/2011	Es wird eine Überprüfung der EK in Zusammenarbeit mit dem Eisenbahninfrastrukturunternehmen und dem Träger der Straßenbaulast vorgeschlagen. Begründung: Die letzte Überprüfung erfolgte 2004.	Landeshauptmann von Oberösterreich
8.2 A-107/2011	Sicherstellung, dass das Notfallmanagement umgesetzt wird. Begründung: Stellungnahme des Tzfz Z 5817.	IM

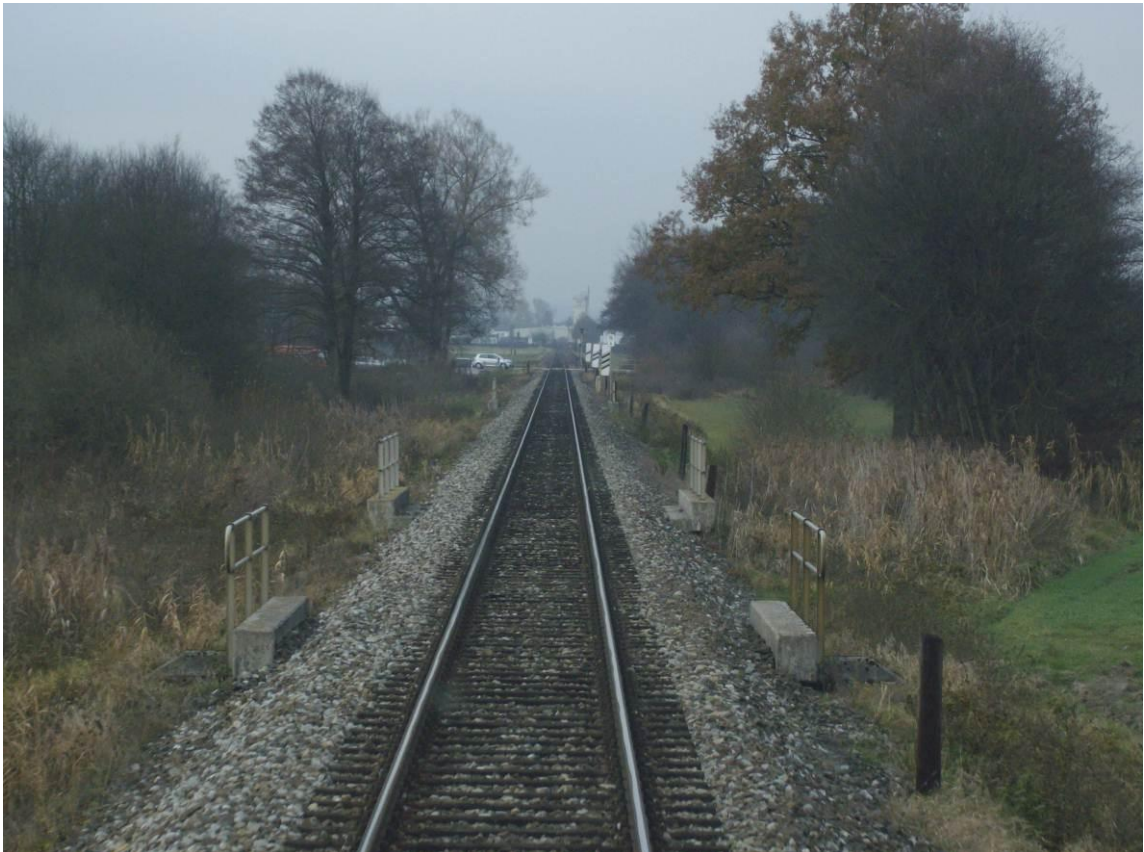
Abbildung 9 Blick auf die EK vom Zug aus – Quelle Tfzf Z 5817

- h) Zu Punkt 3.5. Das von links kommende Fahrzeug fuhr direkt auf die EK zu ohne langsamer zu werden. Da sich die Bäume vor der EK befinden sah ich den Autofahrer sehr spät kommen. Wie ich erkannte, dass der Autofahrer nicht langsamer wurde, gab ich Signal Achtung und leitete eine Schnellbremsung ein. Leider war ein Zusammenstoß nicht zu verhindern. Der Autofahrer verminderte solange er in meinen Sichtraum war nicht seine Geschwindigkeit. Das Auto wurde vom linken Puffer am B-Träger durchschlagen und über 200 Meter mitgeschleift. Nach dem Stillstand verständigte ich sofort mit dem Notrufkanal C 39 den Fdl Mattighofen über den Unfall und forderte über diesen die Rettung und Feuerwehr an. Der Zugbegleiter und mehrere Mitarbeiter der Firma KTM (die den Unfall direkt mitbekommen haben) kamen, bevor ich vom Führerstand absteigen konnte, bereits zur Unfallstelle gelaufen und leisteten Erste Hilfe. Der Fahrer des Pkws kam bei dem Unfall ums Leben. Die Türen des Wagenzuges wurden von mir nicht freigegeben. Der Zugbegleiter öffnete eine Türe über die Notentriegelung.

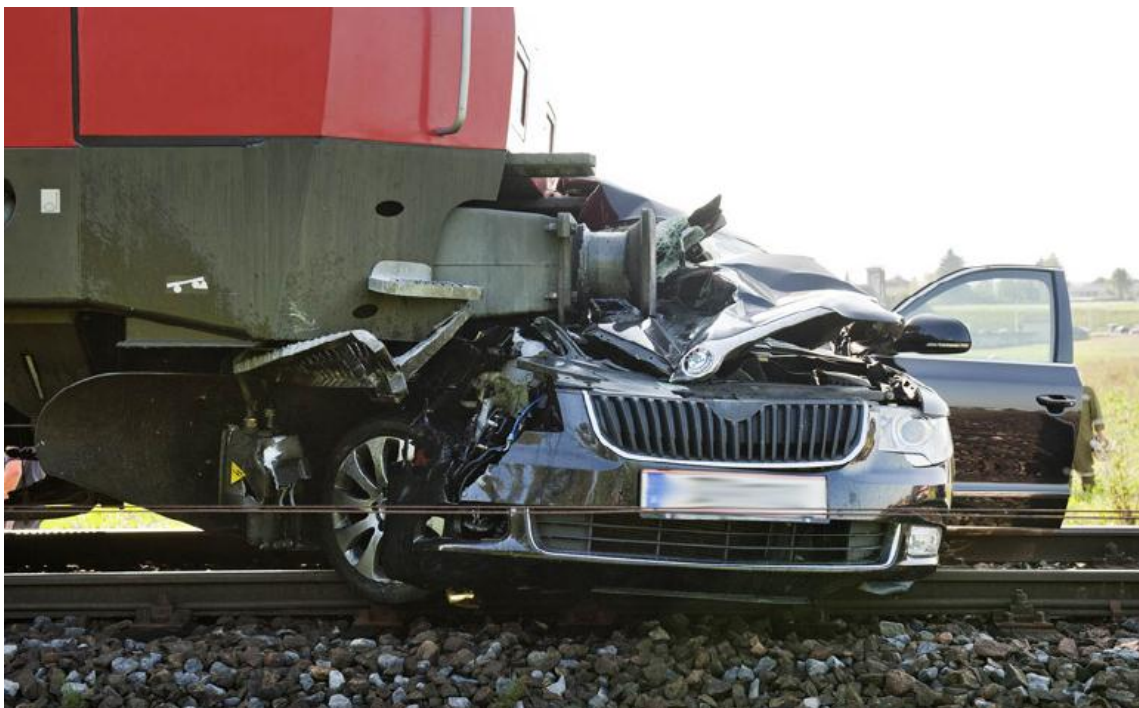
Abbildung 10 Beschädigter PKW – Quelle Freiwillige Feuerwehr Mattighofen

Der PKW übersah den sich nähernden Z 5817 und kollidierte beim Queren der EK mit dem Tfz.

Tfz 2016 067-3 beschädigt
Totalschaden am PKW

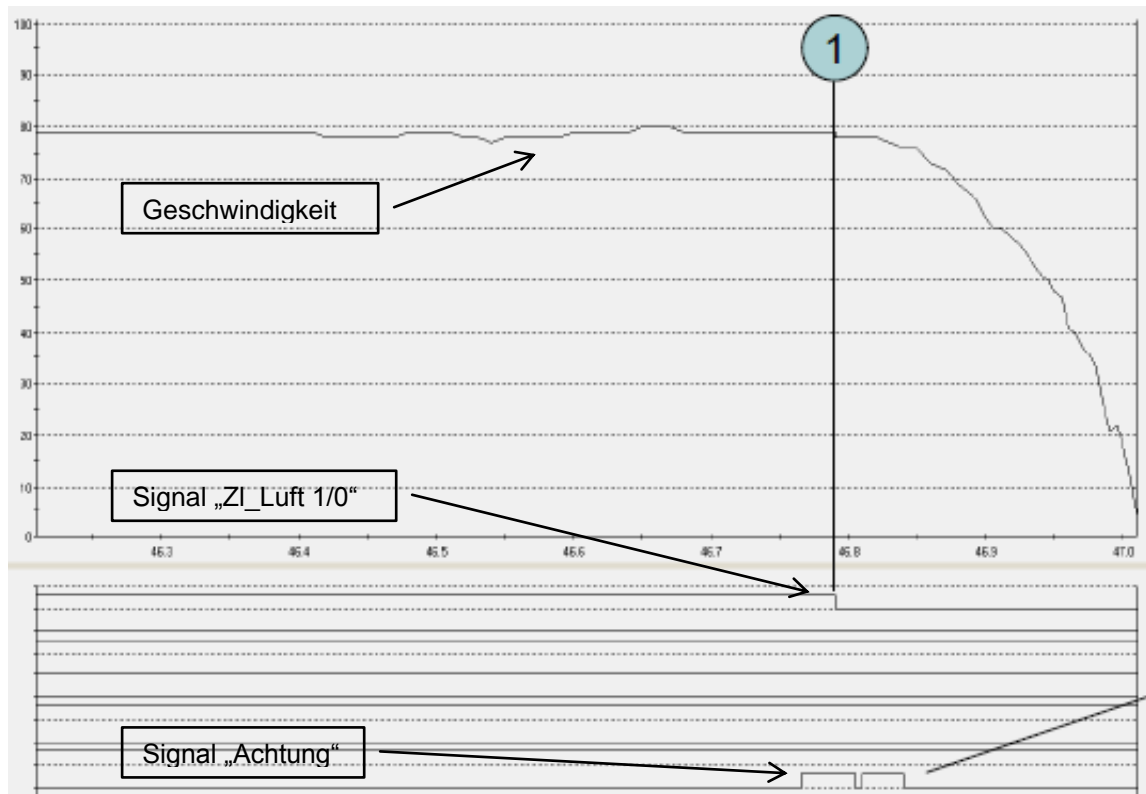
Abbildung 12 Auszug aus der Auswertung der Registriereinrichtung des Tzf – Quelle Traktionsleister

Schnellbremsung wirksam bei ca. 79 km/h, ca. 220 m vor dem Stillstand

Die zulässigen Geschwindigkeiten wurden von Z 5817 nicht überschritten.
