Untersuchungsbericht

Bundesanstalt für Verkehr
Sicherheitsuntersuchungsstelle des Bundes
GZ: BMVIT-795.363-IV/BAV/UUB/SCH/2014

**Verschubentgleisung
in der AB Hasslacher
am 15. Dezember 2014**

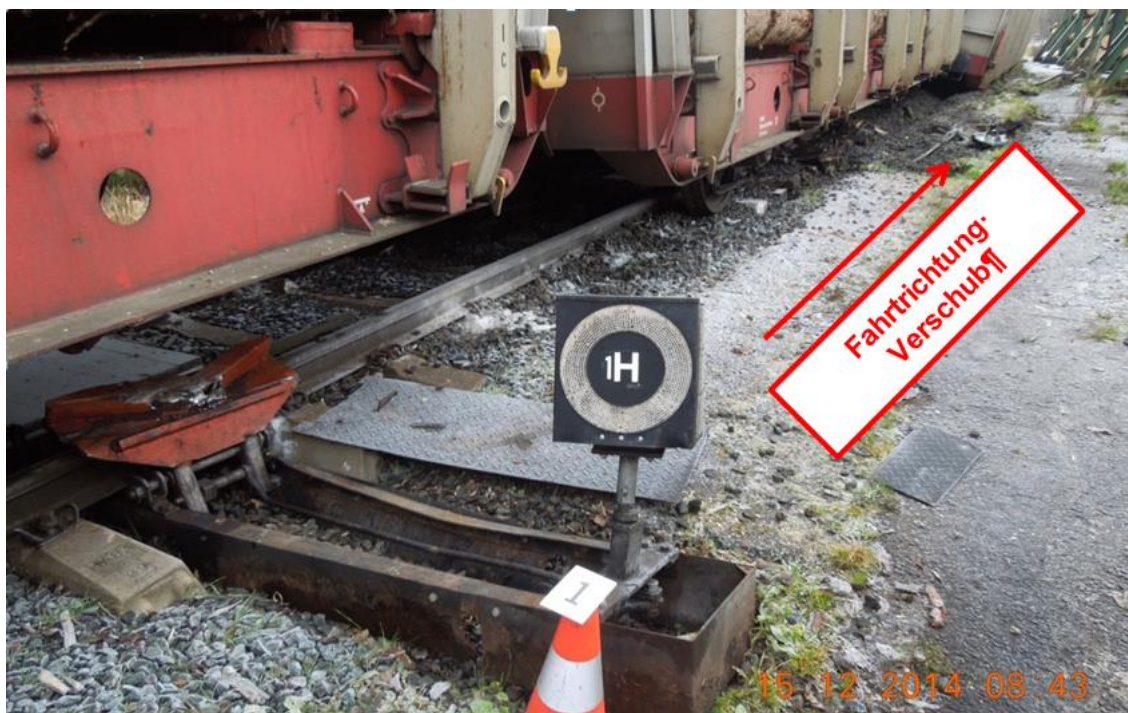
Abbildung 11: Sperrsignal des Sperrschuhs „1H“ und entgleiste Fahrzeugteile (Quelle IM ÖBB)

Das Sperrsignal des Sperrschuhs „1H“ zeigte das Signalbild „WEITERFAHRT VERBOTEN“.

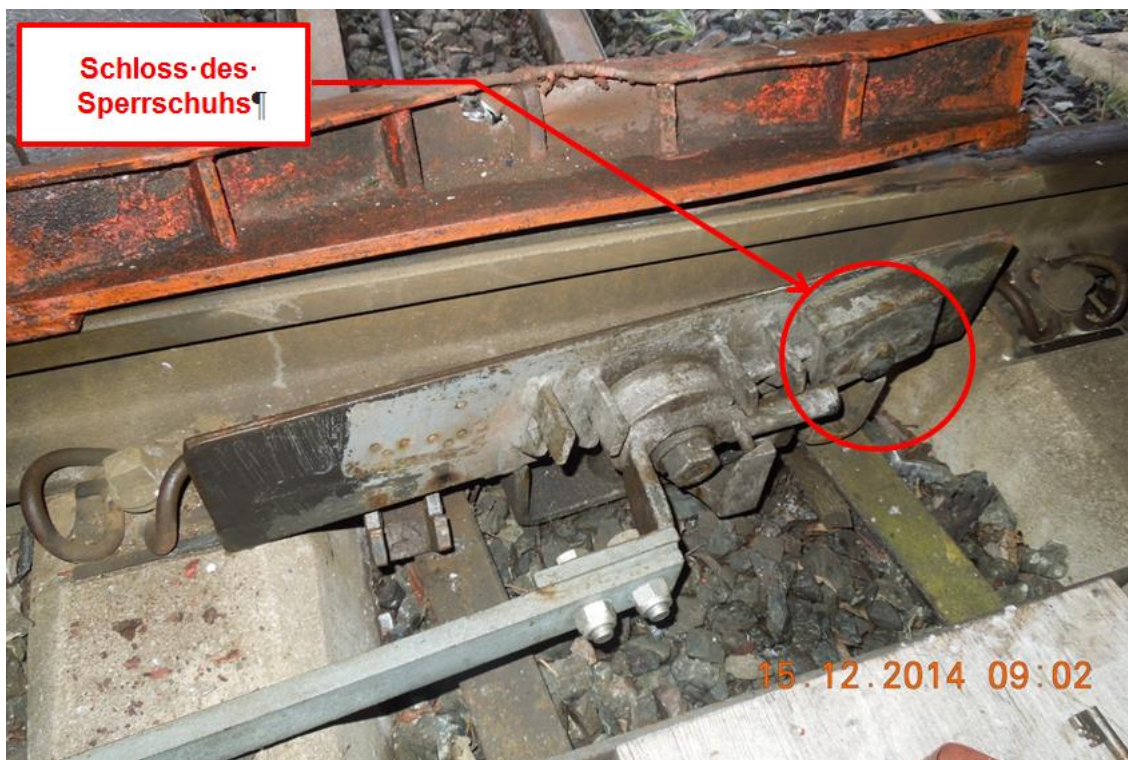
Abbildung 12: Beschädigter noch abgesperrter Sperrschuh „1H“ (Quelle IM ÖBB)

Der dazugehörige Schlüssel wurde nach der Entgleisung neben dem Schloss im Schotterbett vorgefunden.

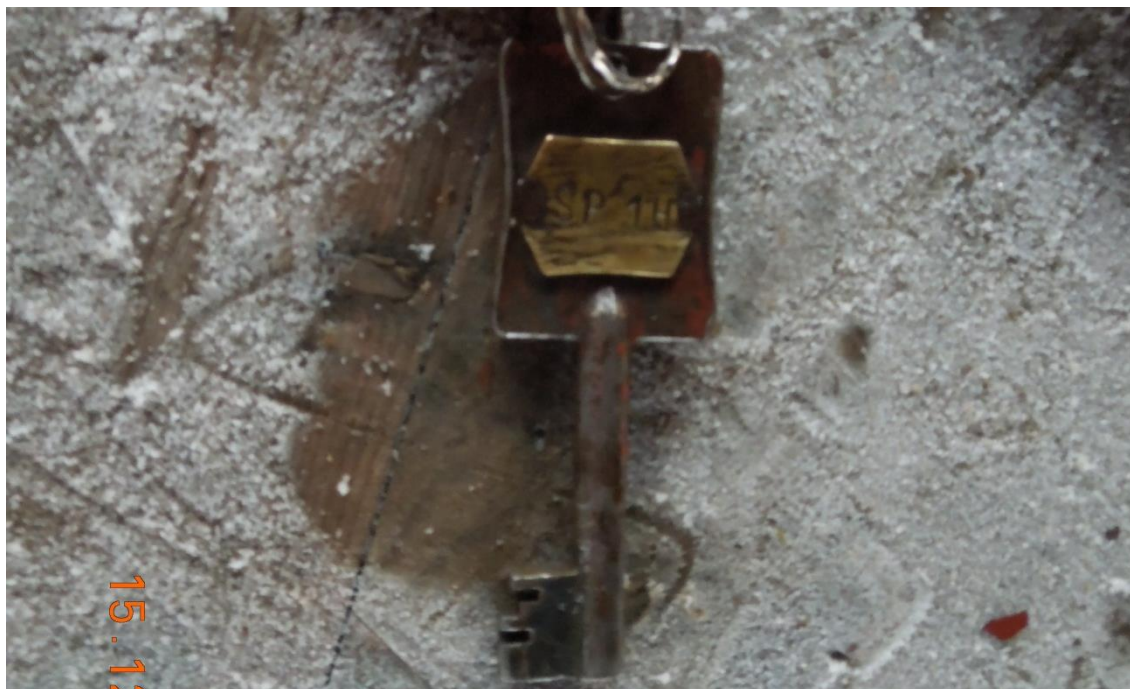
Abbildung 13: Schlüssel des Sperrschuhs „1H“ (Quelle IM ÖBB)

Vom Fundort des Schlüssels im Schotterbett innerhalb der Schienen liegt der SUB keine Abbildung vor.

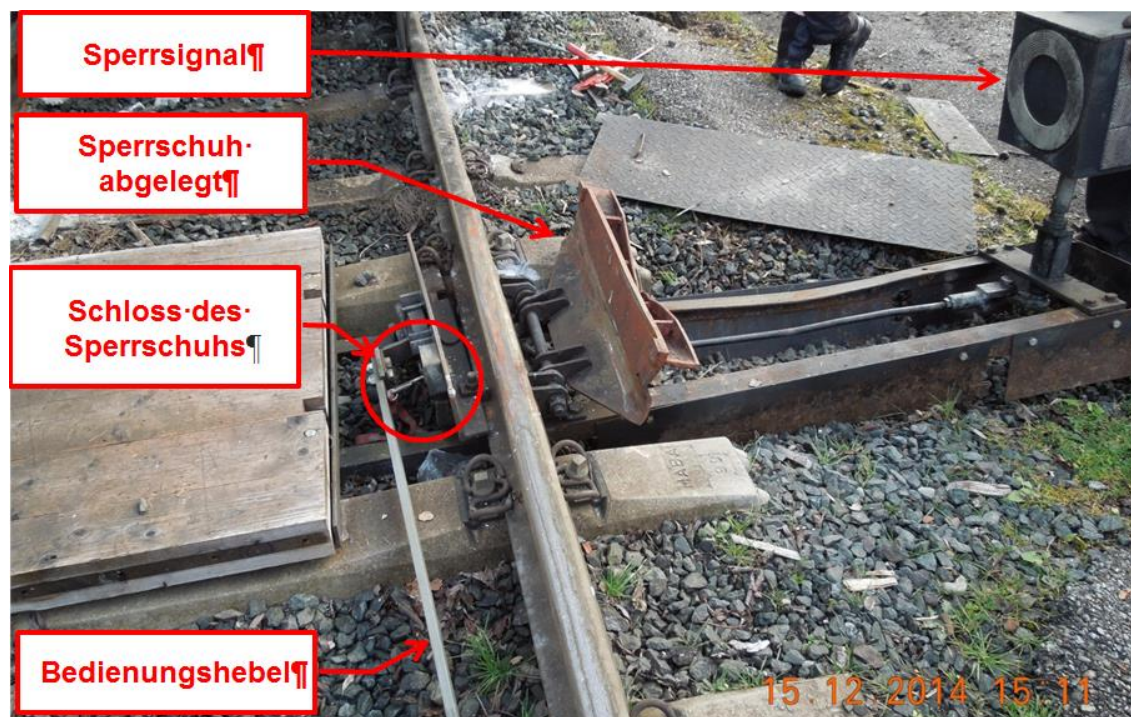
Abbildung 14: Sperrschuh „1H“ im abgelegten Zustand (Quelle IM ÖBB)

Der Schlüssel des Sperrschuhs „1H“ kann im abgelegten Zustand nicht abgezogen werden.

Im Zuge der Untersuchung nach dem Entfernen der entgleisten Wagen ließ sich der Sperrschuh nach dem Sperren trotz Beschädigung ohne Schwierigkeiten ablegen.

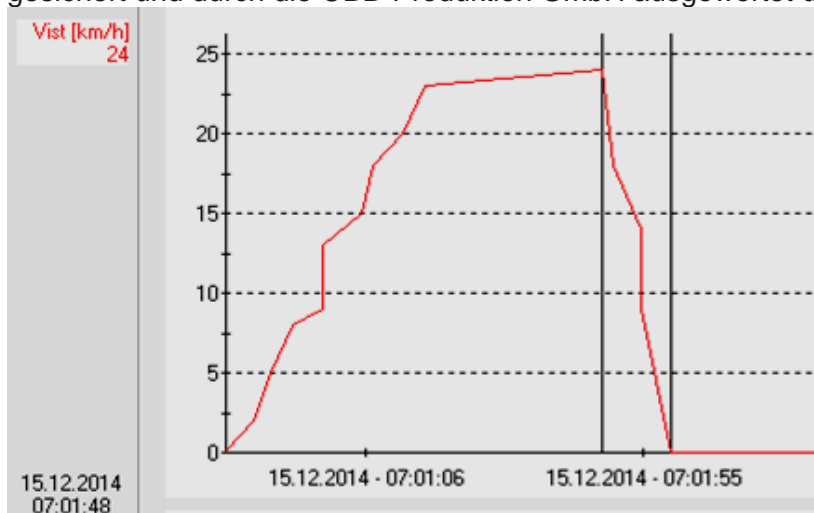
Abbildung 15: Auswertung der Registriereinrichtung des Tfz (Quelle IM)

Um 07:00:50 Uhr wurde die geschobene Verschubfahrt auf Gleis „1h“ begonnen. Nach ca. 345 m, um 07:01:48 Uhr erfolgte bei einer Geschwindigkeit von ca. 24 km/h die Entgleisung.

Der Verschubteil kam nach ca. 35 m zum Stillstand.

Auf Grund der Abweichung der Systemzeit des Tfz von der Ortszeit sind von den in der Zeitachse angegebenen Werten ca. 8 Minuten abzuziehen.

Die Überschreitung der zulässigen Geschwindigkeit um 4 km/h wird als nicht unfallkausal bewertet.
