Untersuchungsbericht

Bundesanstalt für Verkehr
Sicherheitsuntersuchungsstelle des Bundes
GZ: BMVIT-795.343-IV/BAV/UUB/SCH/2013

**Kollision Z 2703 mit Personengruppe
zwischen Bf Bierbaum und Bf Fürstenfeld
am 19. Juni 2013**

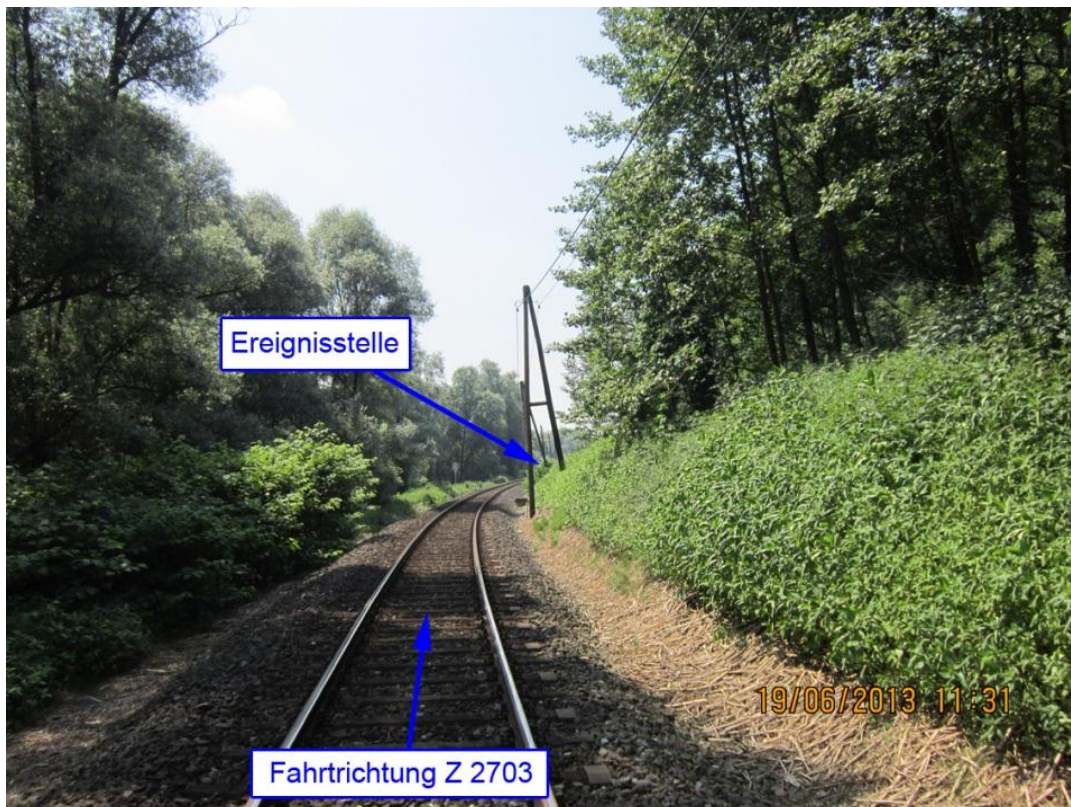
Abbildung 6 Blick in Fahrtrichtung Z 2703 ca. 200 m vor Ereignisstelle (Quelle SUB)

Z 2703 näherte sich der Baustelle mit einer registrierten Geschwindigkeit von 76 km/h in einem Rechtsbogen mit einem Radius von 2.234 m (siehe Abbildung 6). Bei Erkennen der Personen wurde durch den Tzf des Z 2703 eine Schnellbremsung eingeleitet, die Kollision mit den im Gefahrenraum des Gleises im km 24,598 befindlichen Personen konnte jedoch nicht verhindert werden. Durch die Kollision wurden beide Sicherungsposten, die sich unmittelbar im Gleis aufhielten, vom Zug erfasst, überrollt und getötet. Die beiden anderen Personen (technische Kabelaufsicht, Mitarbeiter der beauftragten Baufirma), die sich nicht unmittelbar im Gleis aufhielten, konnten sich noch durch einen Sprung zur Seite in Sicherheit bringen und wurden zum Teil schwer verletzt. Auf Grund der Verletzung des Mitarbeiters der beauftragten Baufirma ist davon auszugehen, dass dieser vermutlich noch seitlich vom Zug erfasst und zur Seite geschleudert wurde. Die weiteren in der Nähe befindlichen Personen blieben unverletzt. Z 2703 kam nach der eingeleiteten Schnellbremsung mit der Zugspitze nach einem Bremsweg von ca. 195 m im km 24,394 zum Stillstand.

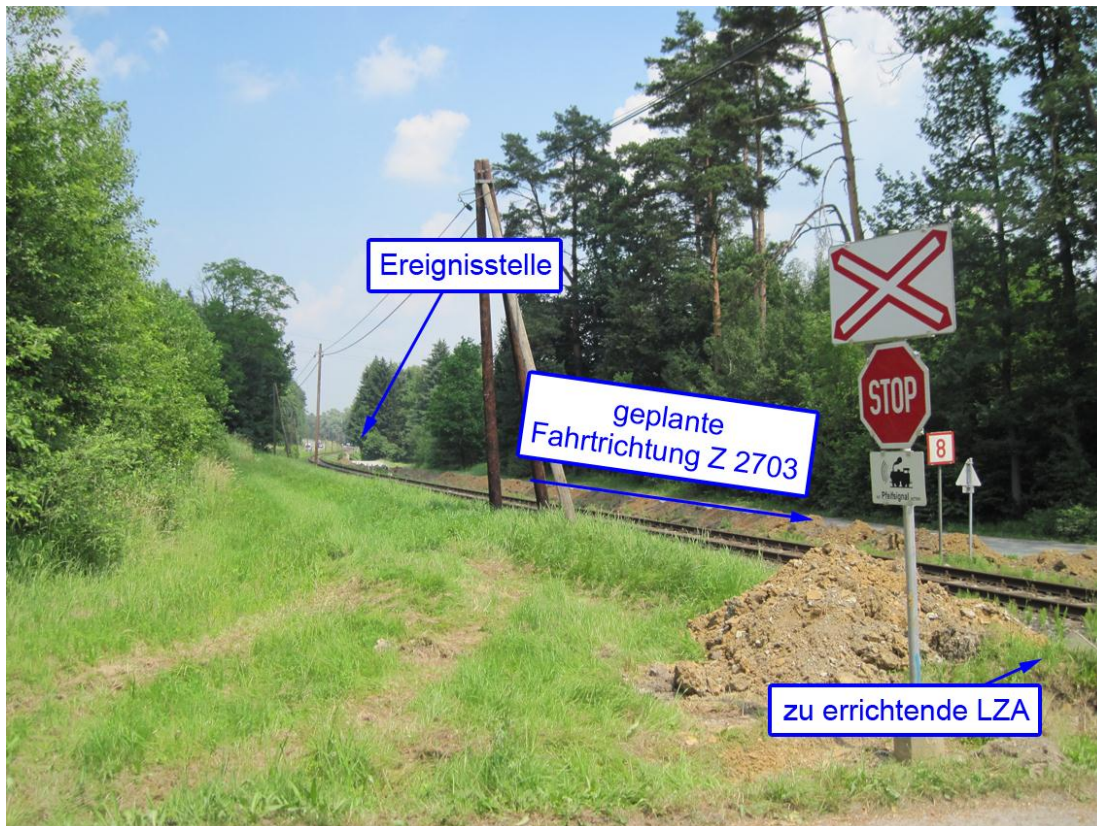
Abbildung 9 Blick von EK km 24,020 zur Ereignisstelle (Quelle IM)

Bei der Annäherung des Z 2703 befanden sich vier Personen unmittelbar im Gefahrenraum des Gleises (zwei Sicherungsposten, die technische Kabelaufsicht und ein Mitarbeiter der beauftragten Baufirma). Drei weitere Personen der beauftragten Baufirma befanden sich außerhalb des Gefahrenraumes des Gleises. Der ÖbK befand sich in der Nähe eines Baucontainers im Bereich der Eisenbahnkreuzung im km 24,020 ca. 600 m vom späteren Ereignisort entfernt.

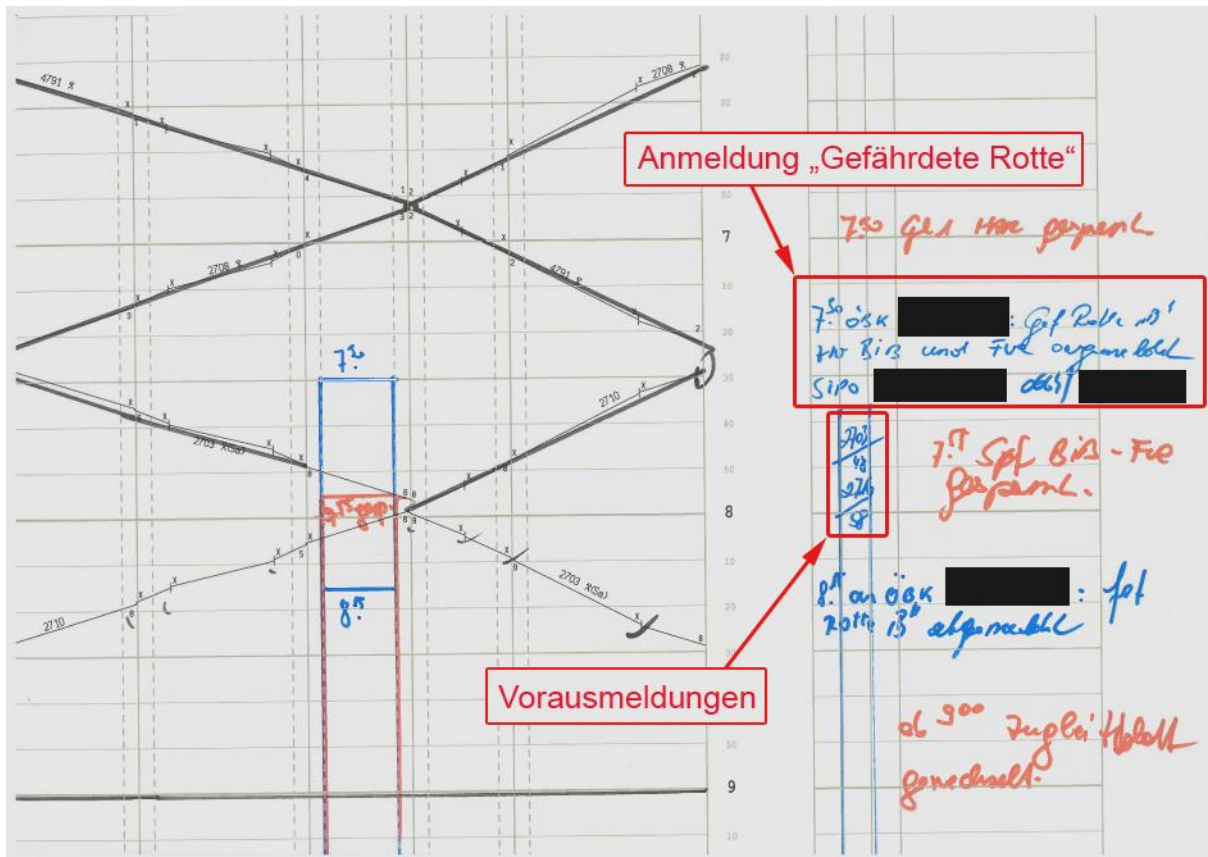
Abbildung 16 Auszug Fernbedienblatt Fdl Bf Friedberg (Quelle IM)

Im vorliegenden Dokument sind die Anmeldung der „Gefährdeten Rotte“ sowie die Vorausmeldungen von Z 2703 und Z 2710 dokumentiert. Des Weiteren ist festzustellen, dass nicht der Zeitpunkt des Gespräches sondern der Beginn der „Gefährdeten Rotte“ dokumentiert wurde.
