Untersuchungsbericht

Entrollen einer Wagengruppe vom Bf Bad Vöslau am 09. März 2017

GZ.: BMVIT-795.380-IV/SUB/SCH/2017

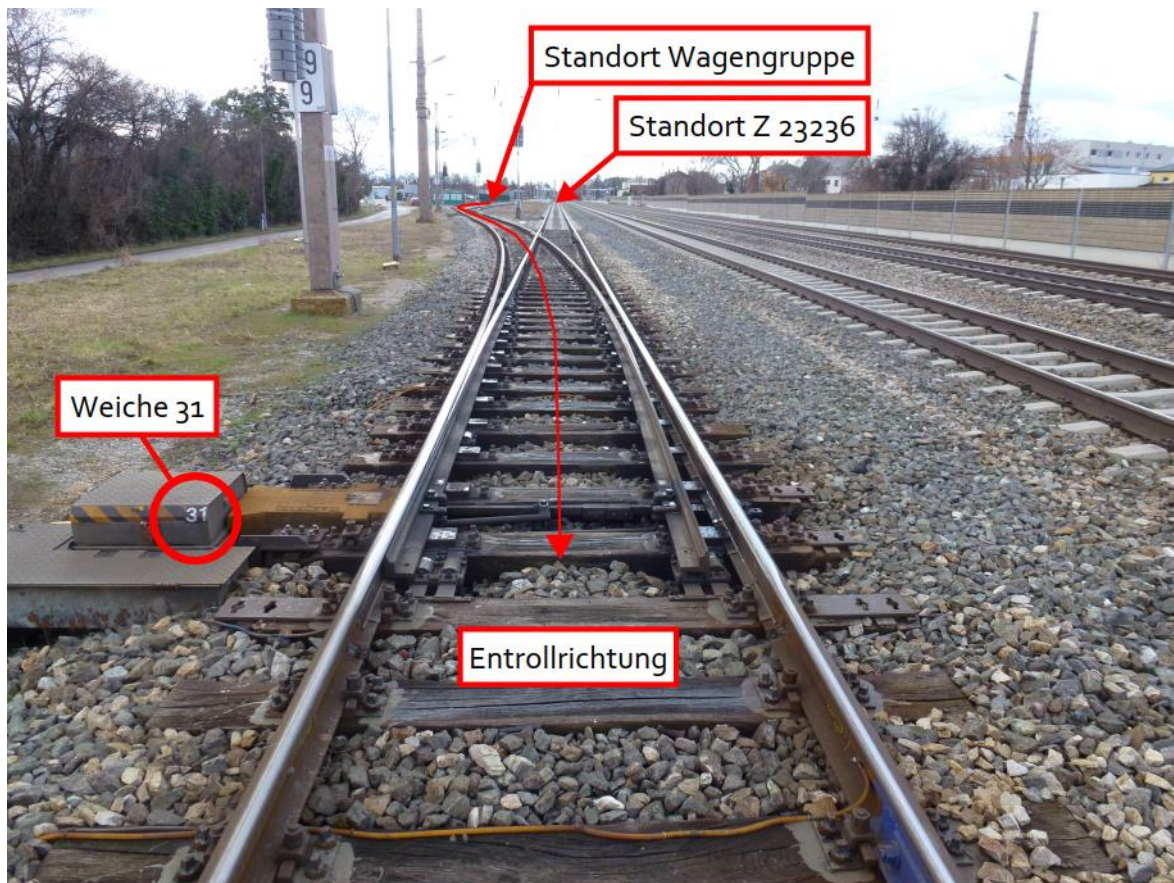
Abbildung 3: Weiche 31, Blickrichtung Wiener Neustadt

In Abbildung 3 ist im Vordergrund die Weiche 31 nach der Reparatur entgegen der Entrollrichtung zu sehen. Der Standort der Wagengruppe auf Gleis 307 ist links im Bild ersichtlich, ebenso der Standort des Z 23236 zum Zeitpunkt der Entrollung.

Durch die Entrollung wurde die in Richtung Gleis 303 gestellte Weiche 31 aufgeschnitten und deren Antrieb leicht beschädigt. Die entrollte Wagengruppe kam nach einer Fahrtstrecke von etwa 13 km zwischen Hst Guntramsdorf Thallern und Bf Mödling in km 17,500 (Spitze der Wagengruppe in Entrollrichtung) selbsttätig zum Stillstand.

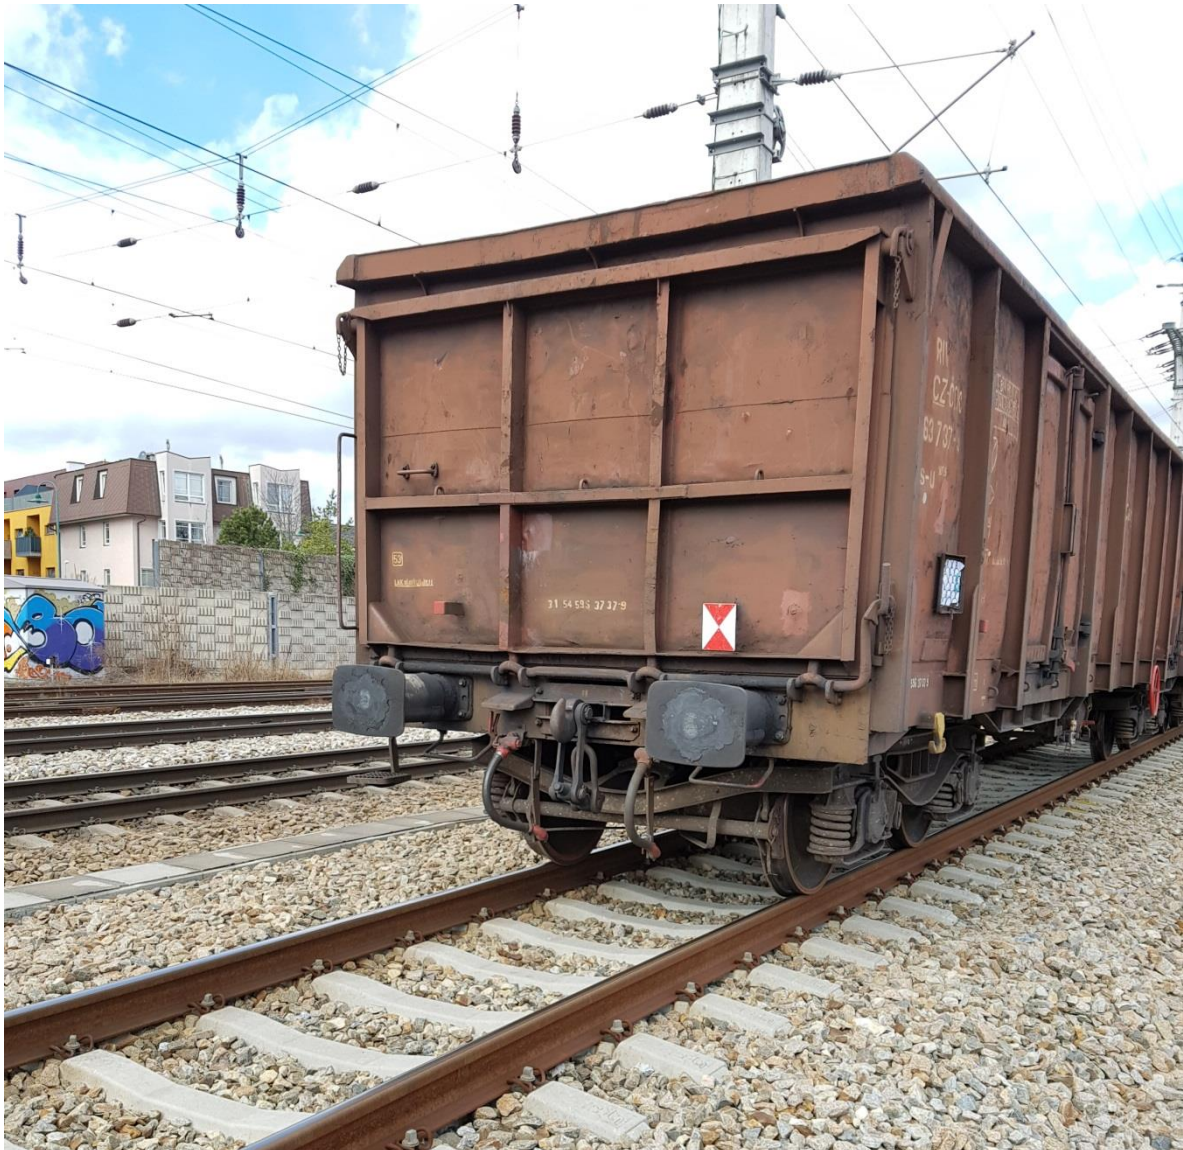
Abbildung 6: Ansicht Wagen 1

Abbildung 6 zeigt den ersten Wagen der abgestellten Wagengruppe im Bf Brunn-Maria Enzersdorf.

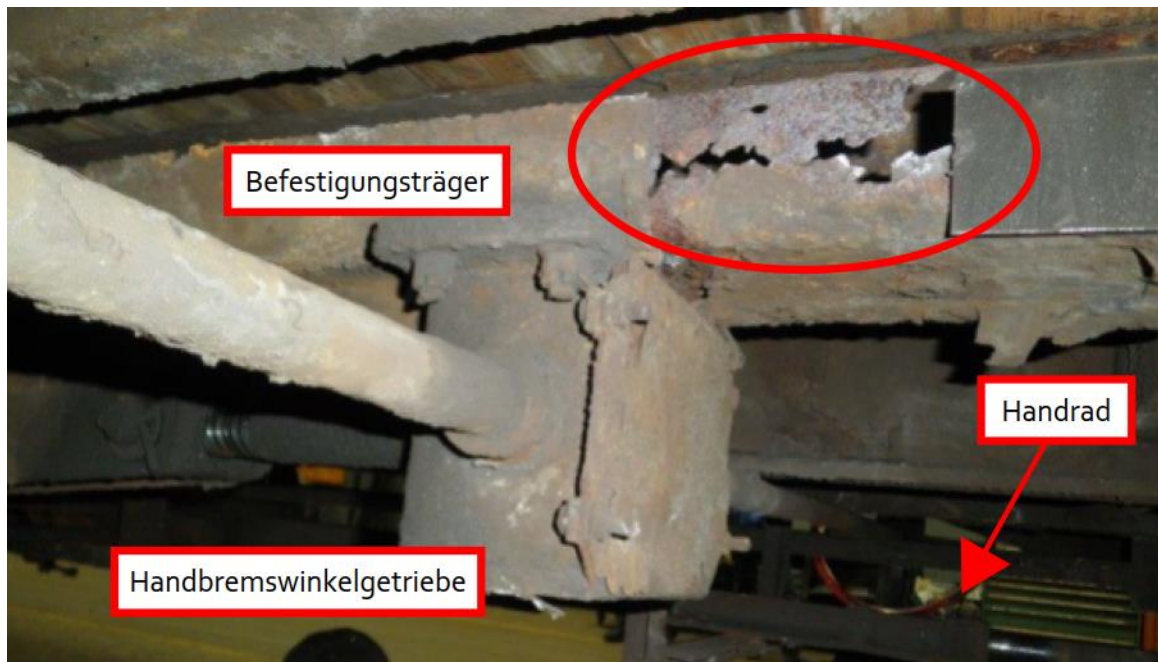
Abbildung 11: Wagen 2, Durchrostung des Befestigungsträgers

Bei der Begutachtung wurde der Unterboden von Wagen 1 (31 54 5963 737-9) und Wagen 2 (31 54 5963 572-0) in Augenschein genommen. Dabei wurden starke Durchrostungen an den Befestigungsträgern des Handbremswinkelgetriebes des Wagens 2 festgestellt. Aus dem vorliegenden Dokument zur letzten Revision des Wagens 2 (siehe 6.5.1) konnten keine Hinweise auf Vorschädigungen des Befestigungsträgers entnommen werden.

Starke Durchrostung (rot eingekreist) des Befestigungsträgers (Abbildung 11) im Bereich der Befestigungsstelle des Handbremswinkelgetriebes. Durch die Korrosion ist eine starke Beeinträchtigung der Bauteilfestigkeit gegeben.

Im Untersuchungsbericht wird angegeben, dass bei den untersuchten Wagen 3154 5963 737-9 und 3154 5963 572-0 im Bereich der Befestigungsstelle des Handbremswinkelgetriebes eine starke Durchrostung des Befestigungsträgers festgestellt wurde. Dies stelle eine „starke Beeinträchtigung der Bauteilfestigkeit“ dar. Die letzte Revision dieses Wagens hat gemäß Punkt 6.5.1 des Untersuchungsberichtes am 31.01.2014 stattgefunden. Es wird nicht ausgeführt, ob im Rahmen der Revision am 31.01.2014 Anzeichen dieser „starken Durchrostung“ festgestellt wurden bzw. feststellbar waren. Weiters wird nicht angeführt, ob die allenfalls festgestellten Durchrostungen zu Anpassungen des Revisionsintervalls geführt haben.
