BREMSANSTAND ZUG 99480

am 6. Juli 2011

**Österreichische Bundesbahnen
Strecke 10105
Arlbergstrecke**

Untersuchungsbericht

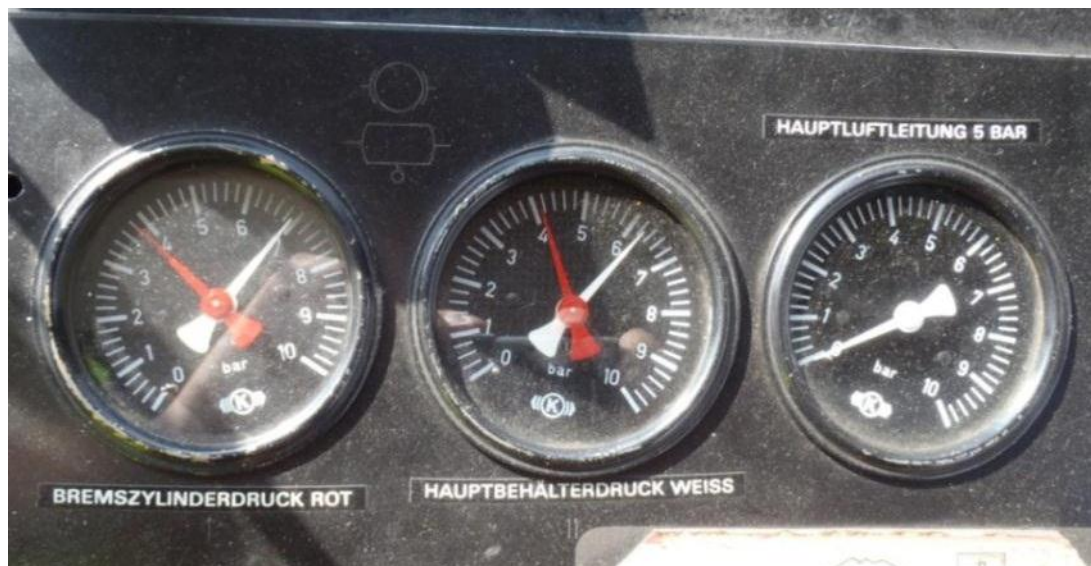
Abbildung 16 Bremsmanometer nach dem Stillstand - Quelle TUE

Bremszylinderdruck	$p_C \geq 3,8 \text{ bar}$
Hauptbehälterdruck	$p_{HBL} > 6,2 \text{ bar}$
Druck der HLL	$p_{HLL} = 0 \text{ bar}$

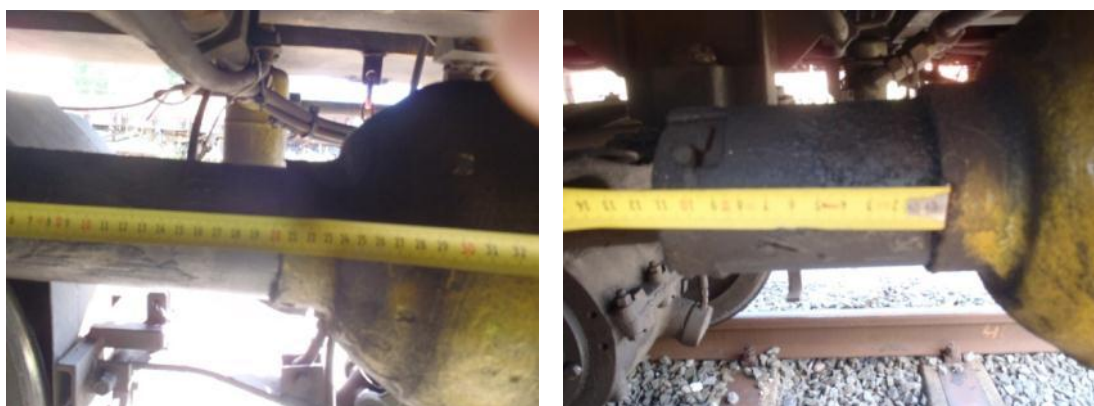
Abbildung 17 Zustand der Bremszylinder - Quelle TUE

Gemäß der vorstehenden Abbildung wurde dokumentiert, dass im linken Bild der Hub des Bremszylinders des 1. Drehgestells 205 mm und im rechten Bild der Hub des Bremszylinders des 2. Drehgestells 113 mm betrug.

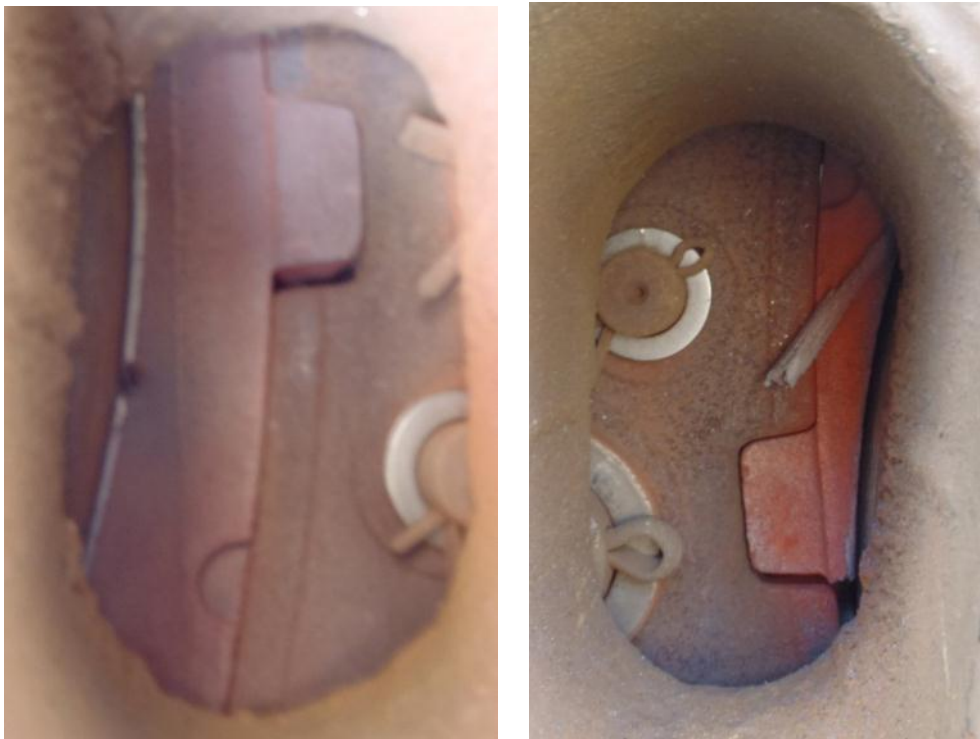
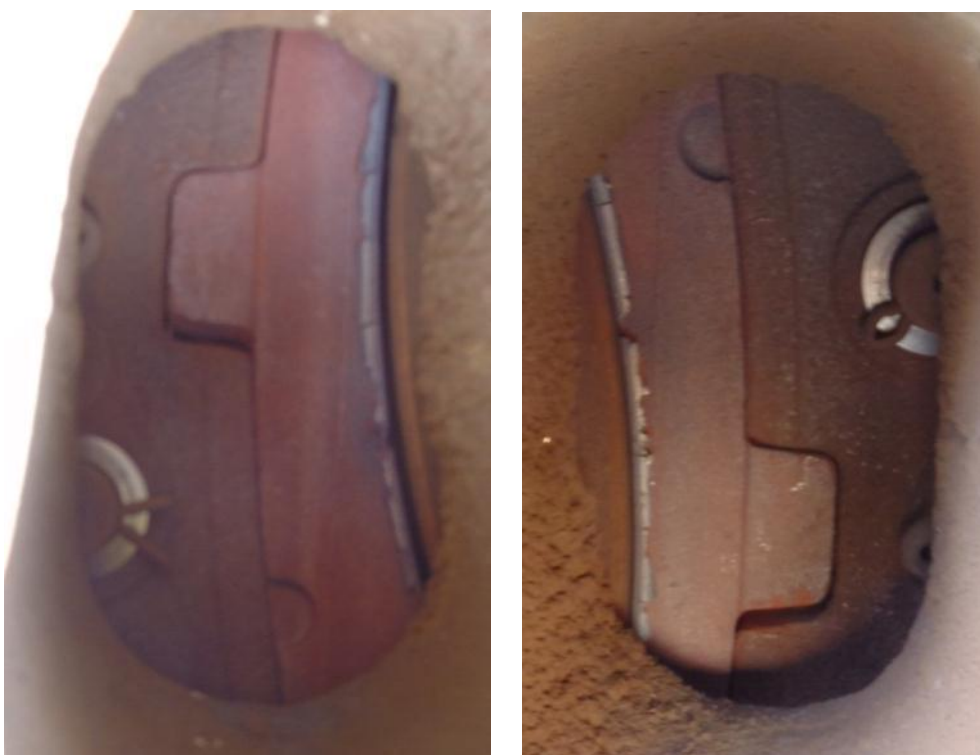
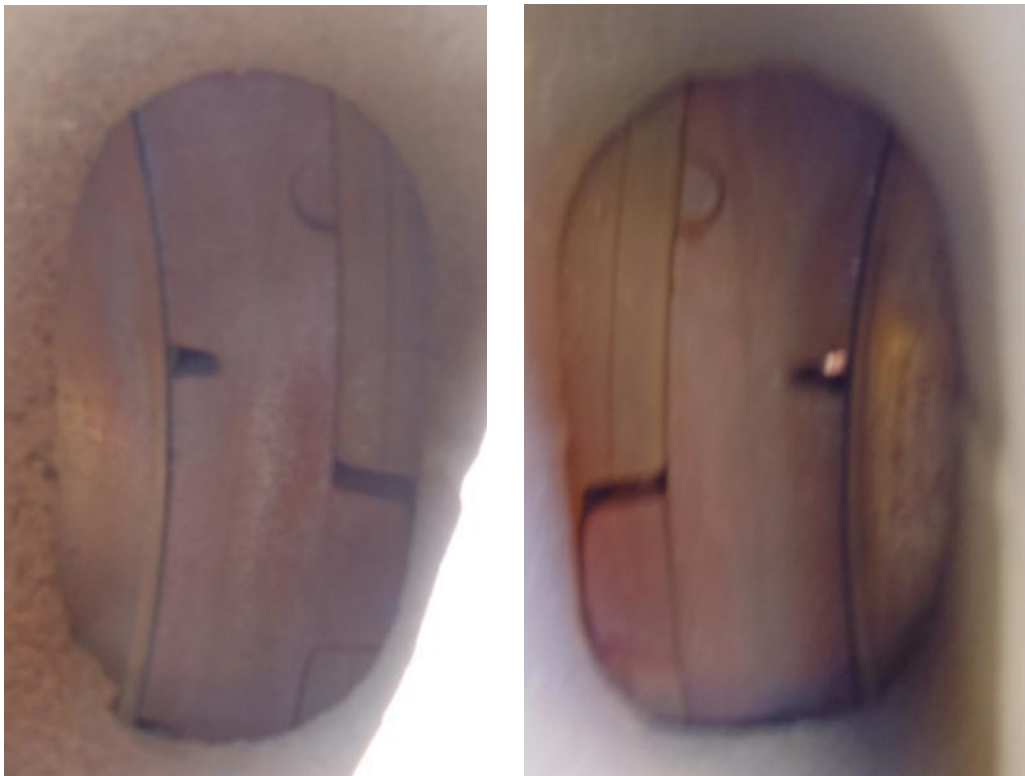
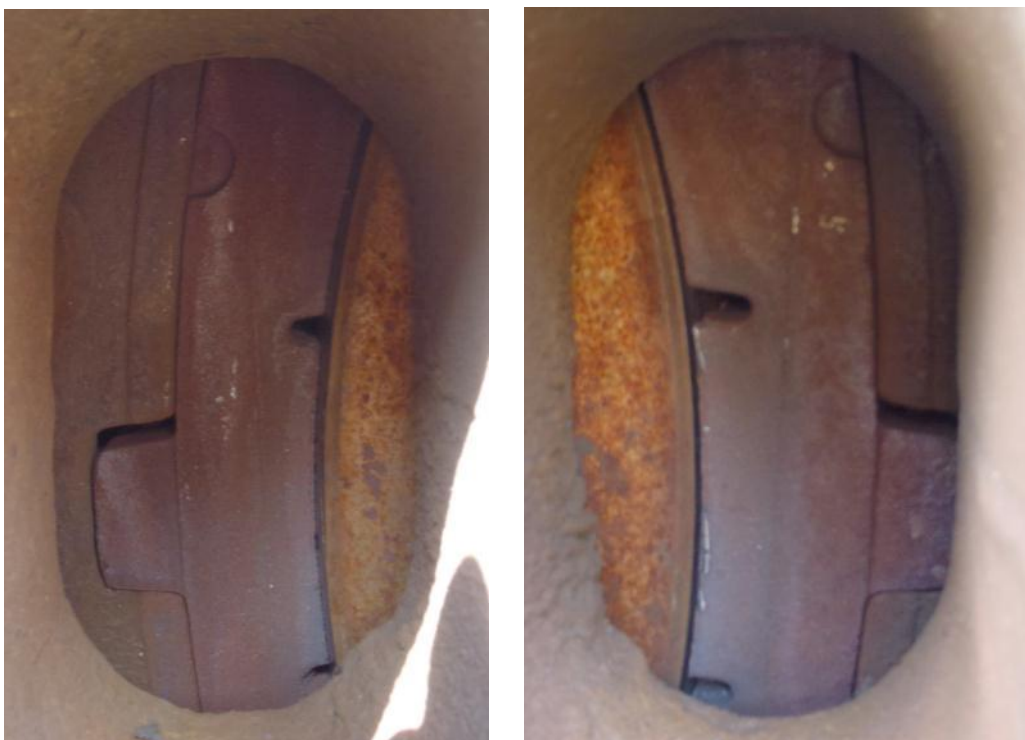
Es wurde eine starke thermische Belastung und eine erhöhte Abnutzung der Bremsklötze des Drehgestells 1 festgestellt (siehe Abbildung 18 bis Abbildung 25).

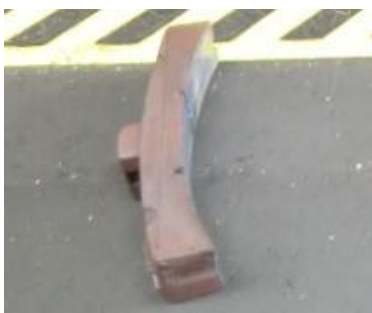
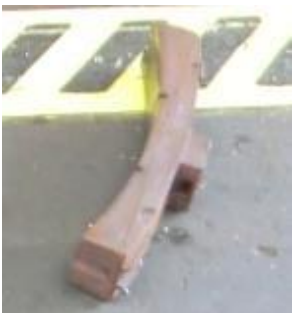
1. Die Bremssohlen des Drehgestells 1 waren thermisch stark belastet und teilweise bis auf wenige mm abgeschliffen bzw. abgeschmolzen.
2. Die Bremssohlen des Drehgestells 2 waren thermisch weit weniger belastet und waren ca. ½ abgenutzt (Bremsstellung P, Bremsgewicht 59 t).
3. Zwischen Drehgestell 2 und dem Pufferträger hat sich die Kolbenstange (1) des ausgefahrenen Bremszylinders auf den Hebel (2) der Handbremse abgestützt. Damit wurde die Kraft des Kolbens in den Fahrzeugrahmen geleitet, anstatt in das Bremsgestänge.
4. Die Lagerung (3) der Handbremsspindel war ca. 20 mm in Richtung Puffer deformiert und durch die massiv in den Anschlag geöffnete Handbremse nochmals ca. 10 mm in Richtung Puffer gebogen.

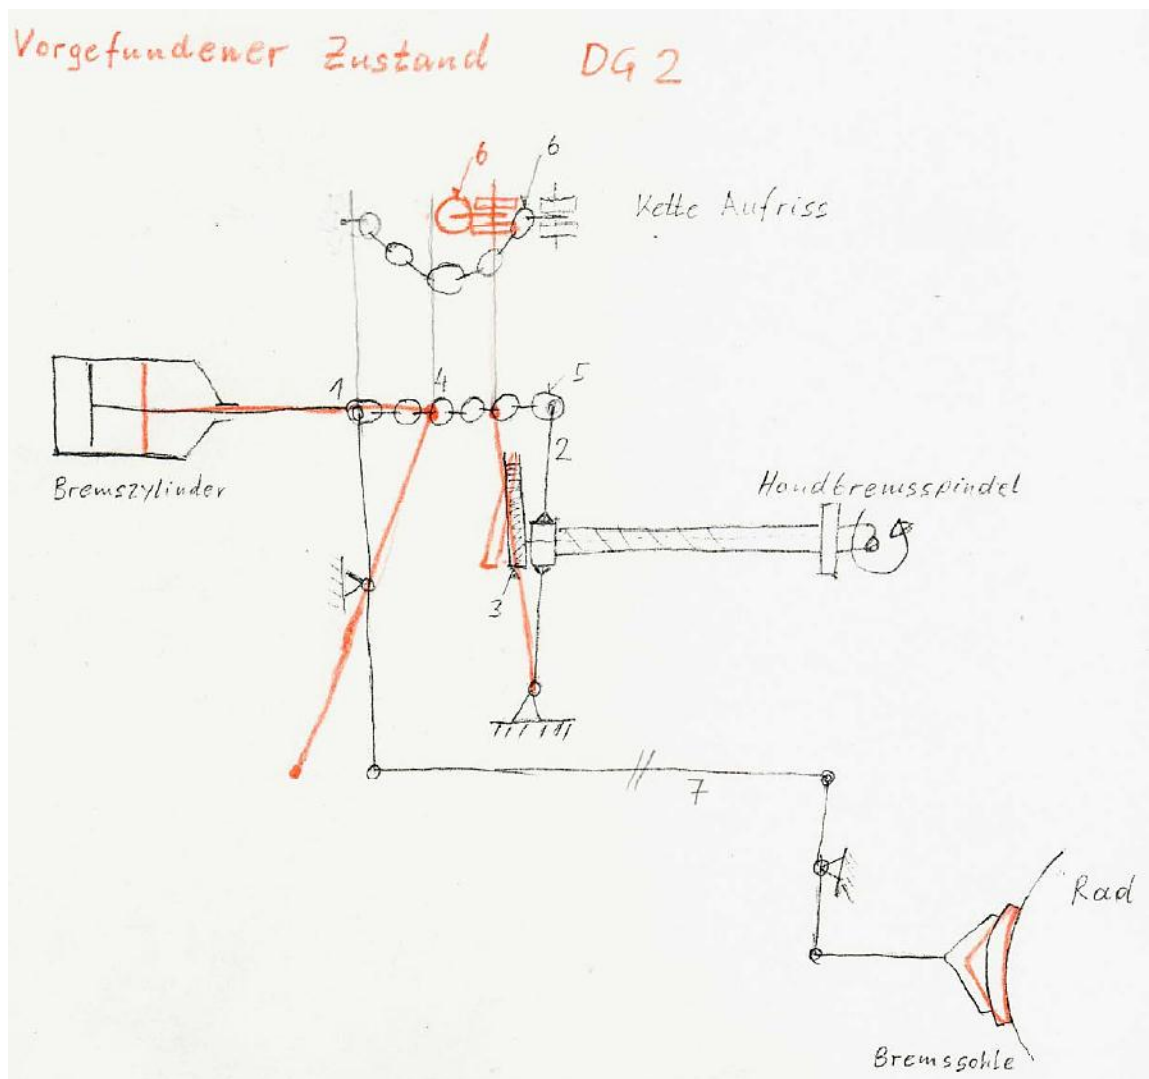
Abbildung 27 Prinzipskizze Bremsgestänge Drehgestell 2 – Festgestellter Zustand -
Quelle [2]

5. Die Verbindungskette (4) zwischen Bremszylinder-Kolbenstange (1) mit Handbremshebel (2) zeigte eine Gewalteinwirkungen. In das Kettenglied (5) beim Handbremshebel war eine Rippe eingeschweißt. Damit blieb das Kettenglied (6) horizontal und es kam oft zu einer Berührung mit der Kolbenstange (1).

6. Das Bremsgestänge war über Spannschlösser nachgestellt. Die Stellung des Bremsgestänges hat den maximal zulässigen Kolbenhub beinahe ausgenützt.

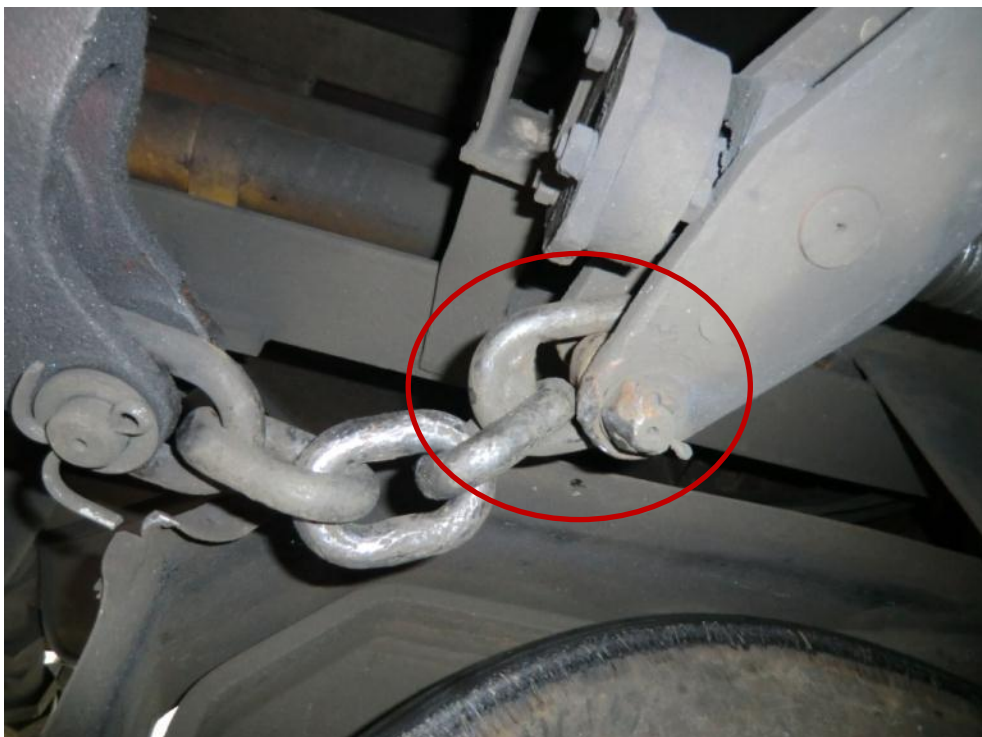
Abbildung 32 Bremsmechanik Drehgestell 2 – Detail Bremszylinderkolben eingefahren- Quelle TUE

In der vorstehenden Abbildung ist das 5. Kettenglied (6) mit der eingeschweißten Rippe abgebildet.
