KOLLISION DES ZUGES 663 MIT SCHOTTERWIRBEL

am 28. Jänner 2010

**Österreichische Bundesbahnen
Strecke 13001 zwischen Bf Amstetten
und Bf St. Peter-Seitenstetten**

**Vorfallanzeige mit
Sicherheitsempfehlungen**

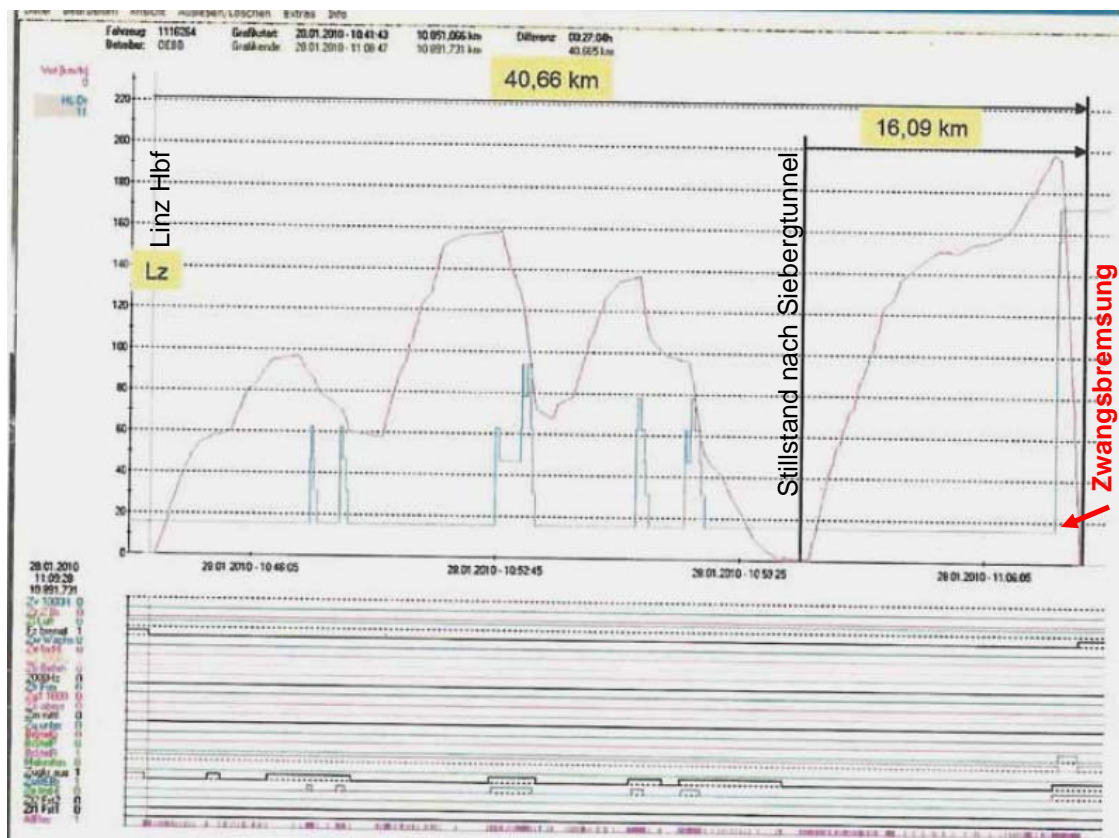
Abbildung 3 Auswertung der Registriereinrichtung des Tzf - Quelle ÖBB

Um ca. 12:08 Uhr, auf der Weiterfahrt, unmittelbar beim Erreichen von ca. 200 km/h wurde im Z 663 nach lauten ungewöhnlichen Geräuschen im Bereich des Unterbodens der Reisezugwagen und Beschädigung der Scheiben der Seitenfenster durch einen Zugbegleiter die Notbremse gezogen.

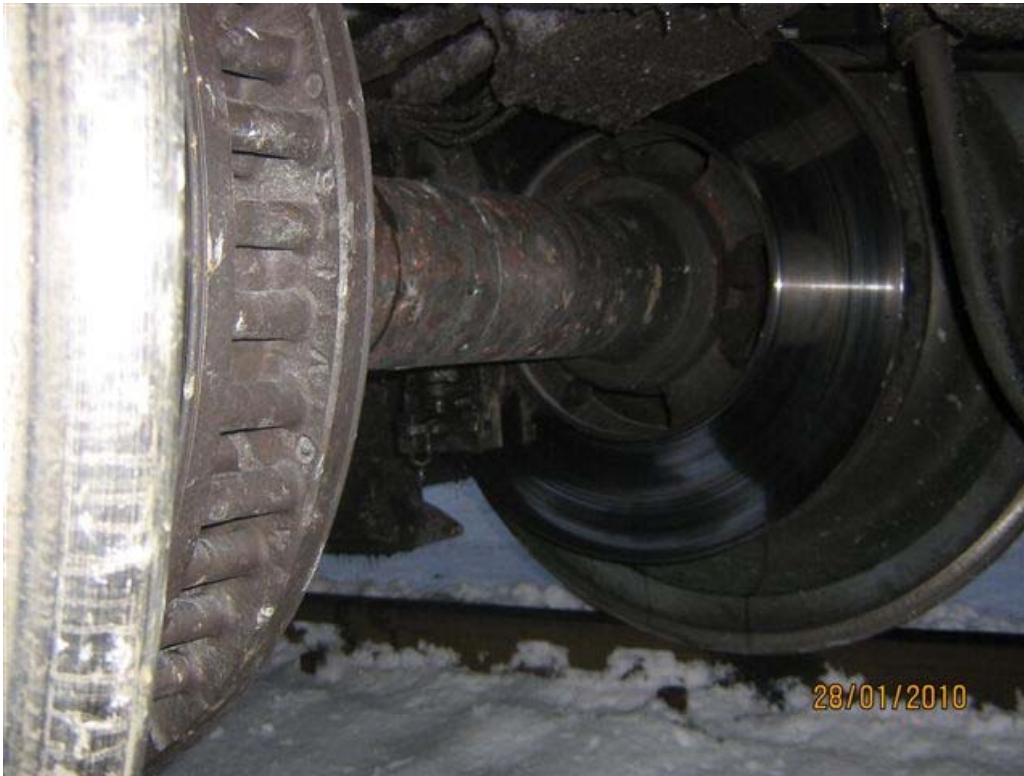
Abbildung 4 Beispiel eines beschädigten Radsatzes mit Schlagspuren - Quelle ÖBB

Durch sich vom Unterboden des Z 663 lösende Eisbrocken wird bei einer Geschwindigkeit von $v = 200 \text{ km/h}$ der Gleisschotter derart aufgewirbelt, sodass Radsätze, die Außenhaut der Fahrzeuge von Z 663, Luftschläuche, Kabel und Scheiben der Seitenfenster beschädigt wurden.

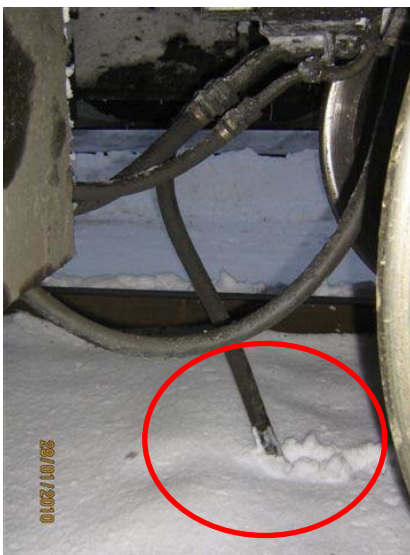
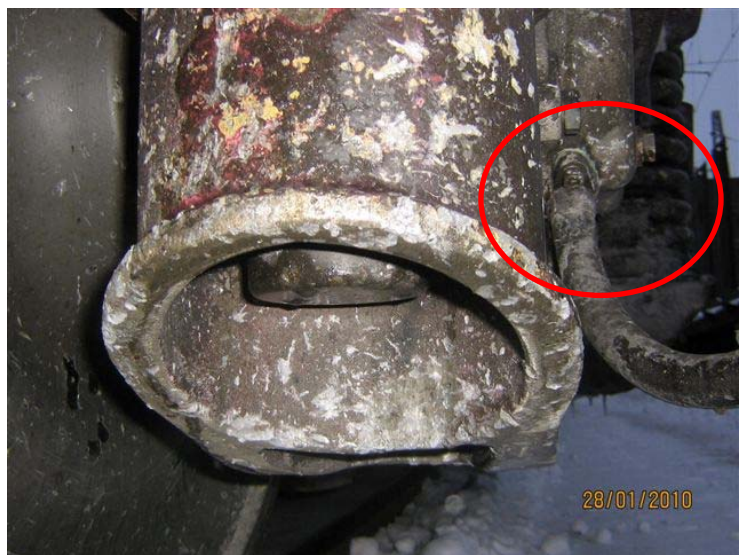
An fünf Stellen waren die Luftschläuche von HLL/HBL beschädigt bzw. wurden elektrische Leitungen durchtrennt.

Abbildung 5 Beispiele von durchtrennten und beschädigten Leitungen - Quelle ÖBB

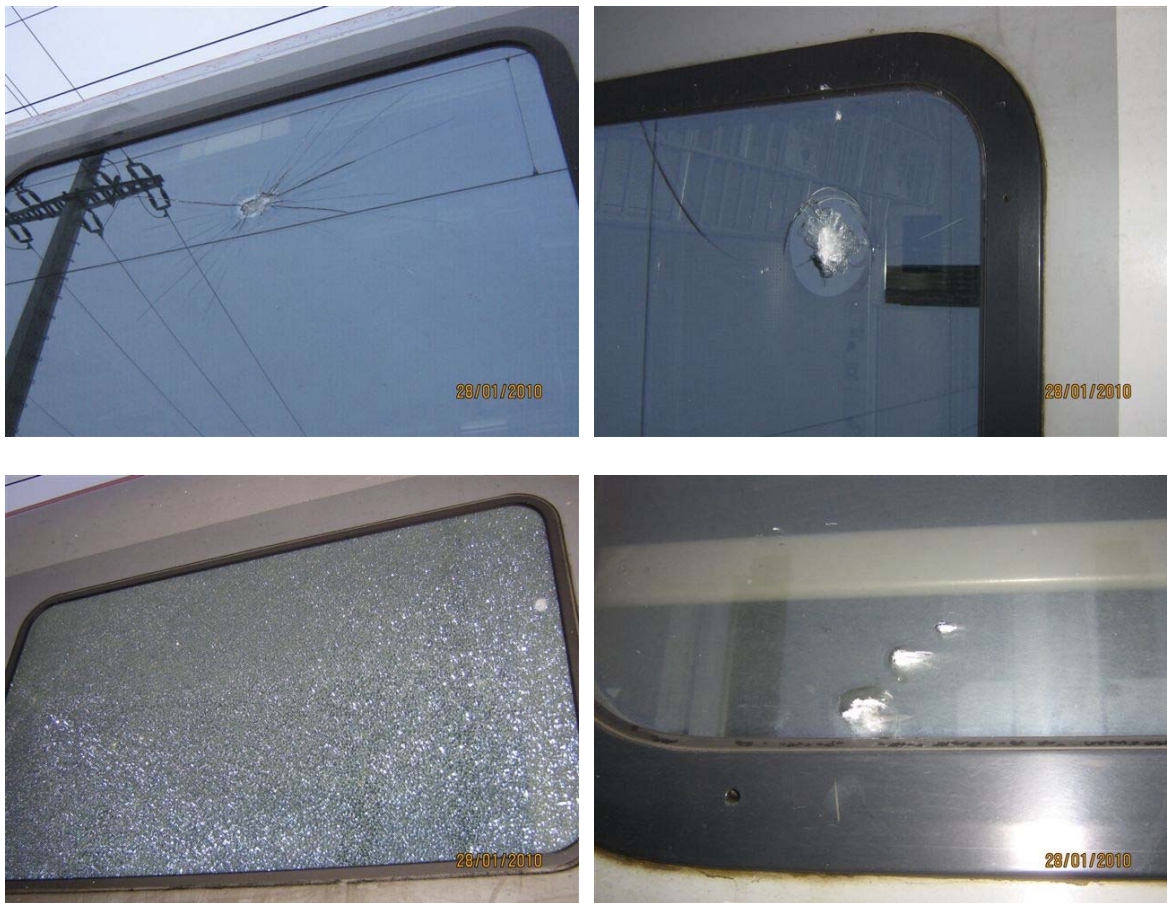
Abbildung 6 Beschädigte Seitenfenster durch Schotterwirbel - Quelle ÖBB

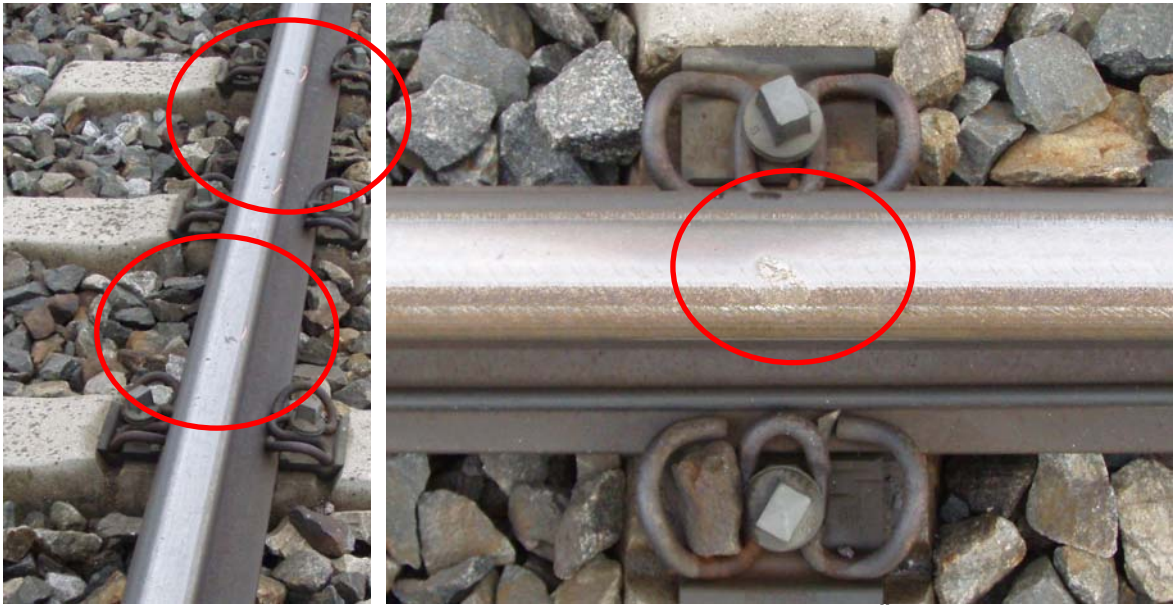
Bei einer unmittelbar nach dem Vorfall durchgeführten Erkundungsfahrt des IM mit einem Gleismeister wurde loser Gleisschotter auf den verschneiten Gleisen festgestellt. Schäden durch Einschläge an der Lärmschutzwand, den Betonschwellen, Masten der Oberleitung, Schaltkästen, Fernsprech- und Signalanlagen (LZB-Schleifen) wurden dokumentiert. Die Schienen waren außerdem teilweise an der Oberkante beschädigt und zeigten zerquetschten Gesteinsmalm aus Gleisschotter.

Abbildung 7 Beispiele beschädigter Schienenoberflächen - Quelle ÖBB

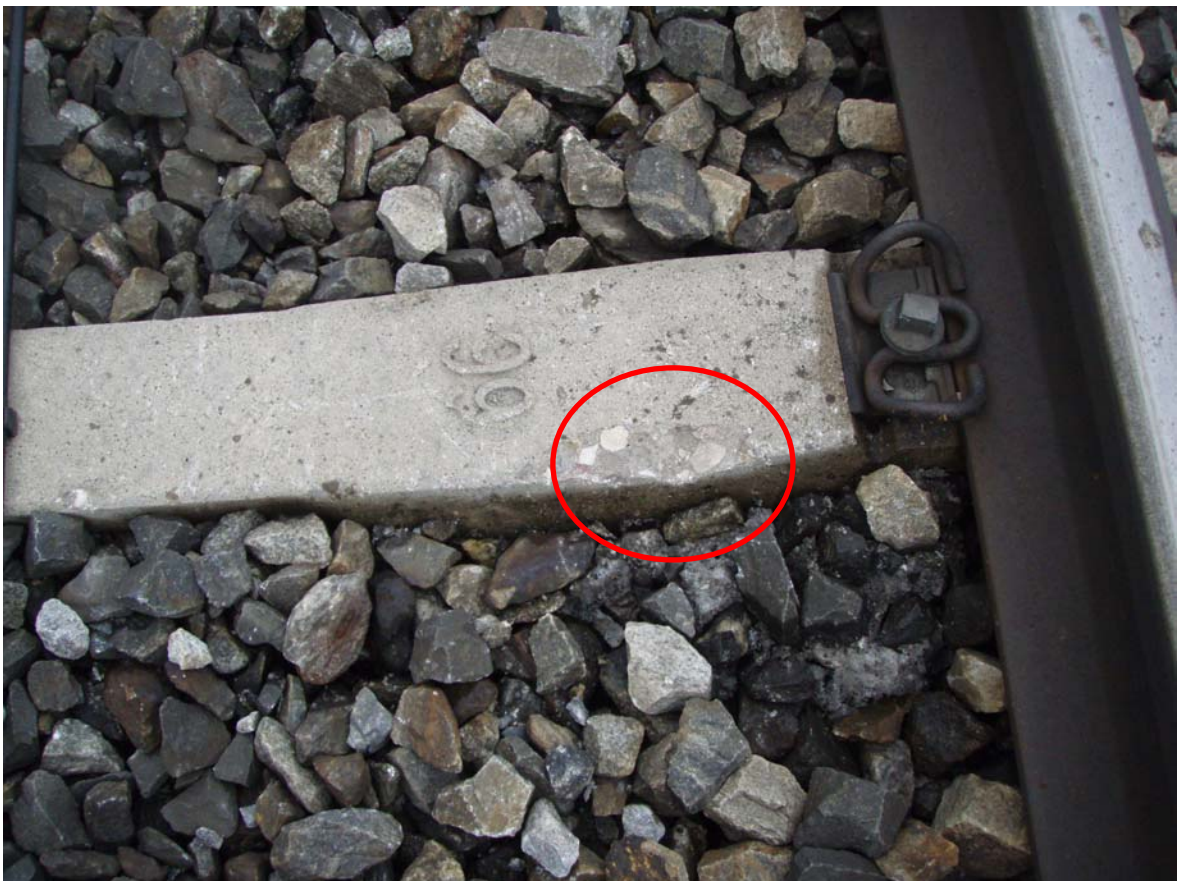
Abbildung 8 Beispiel einer beschädigten Betonschwelle – Quelle ÖBB

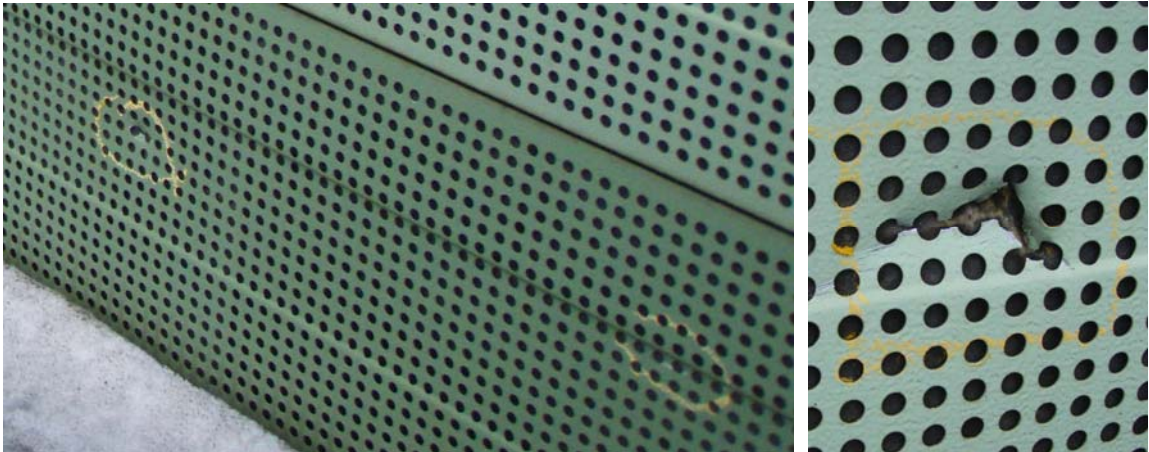
Abbildung 9 Beispiele beschädigter Lärmschutzwände - Quelle ÖBB

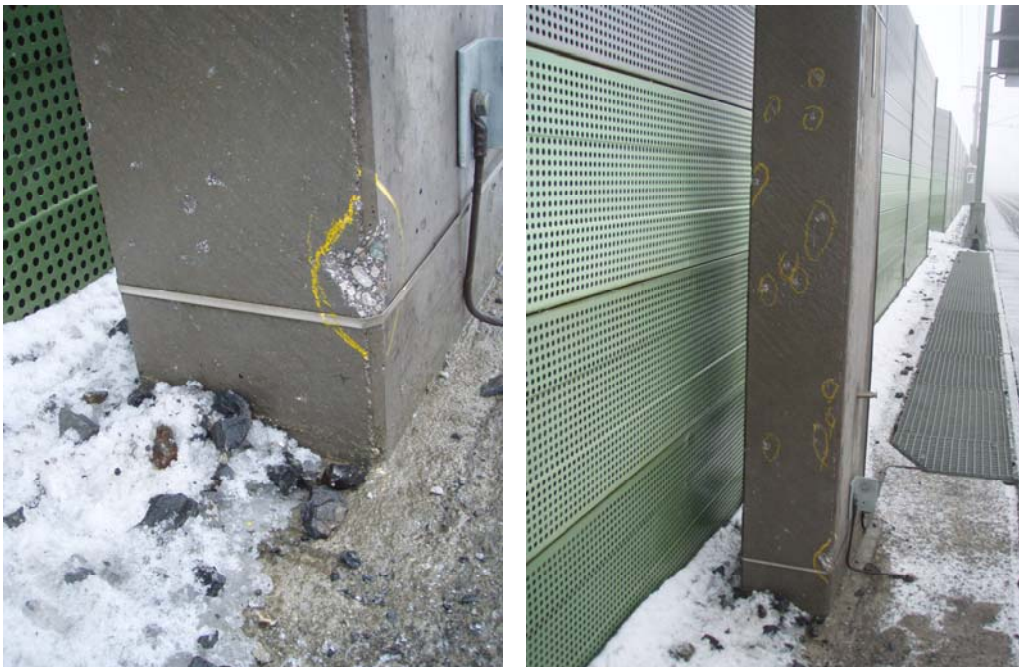
Abbildung 10 Beispiel beschädigter Mast der Oberleitung - Quelle ÖBB

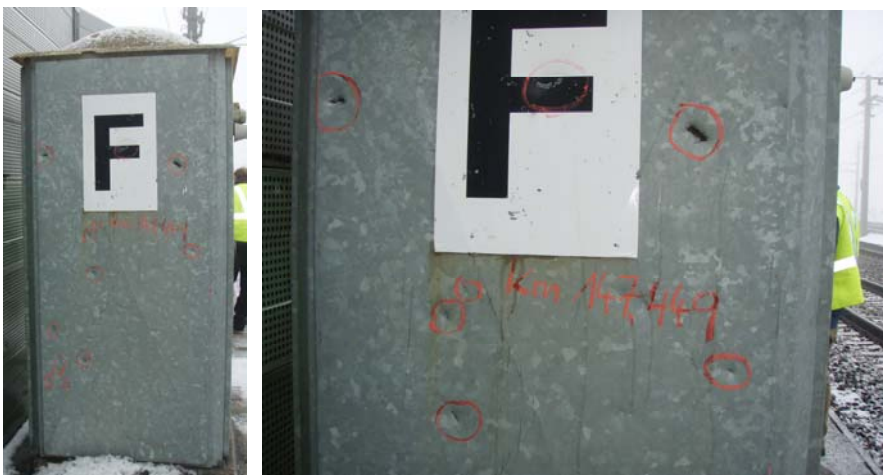
Abbildung 11 Beschädigte Fernsprecheinrichtung - Quelle ÖBB

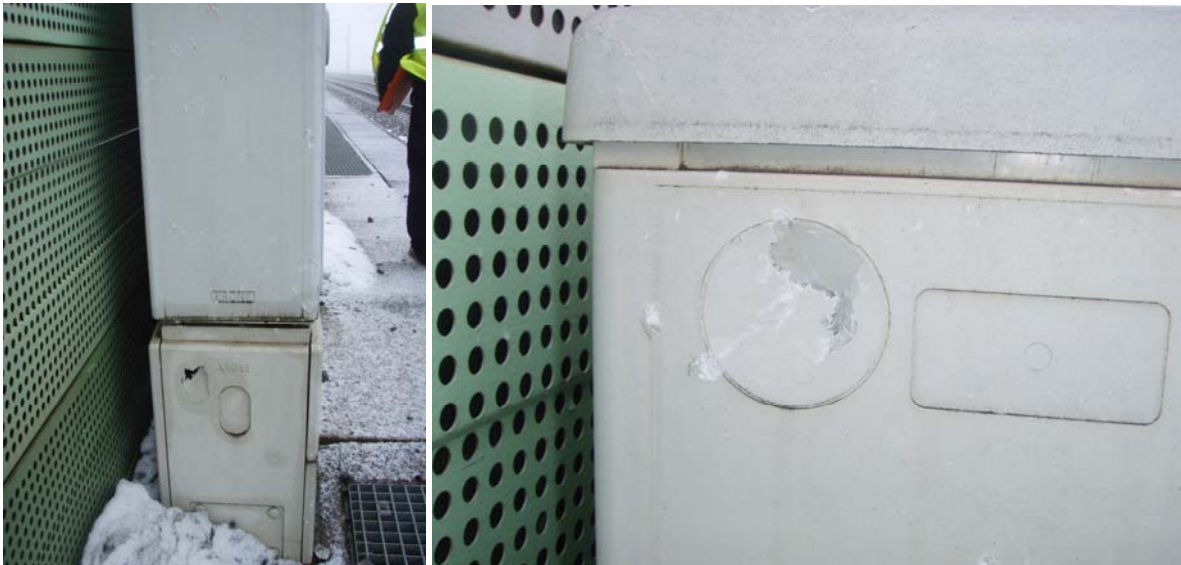
Abbildung 12 Beschädigter Schaltkasten - Quelle ÖBB

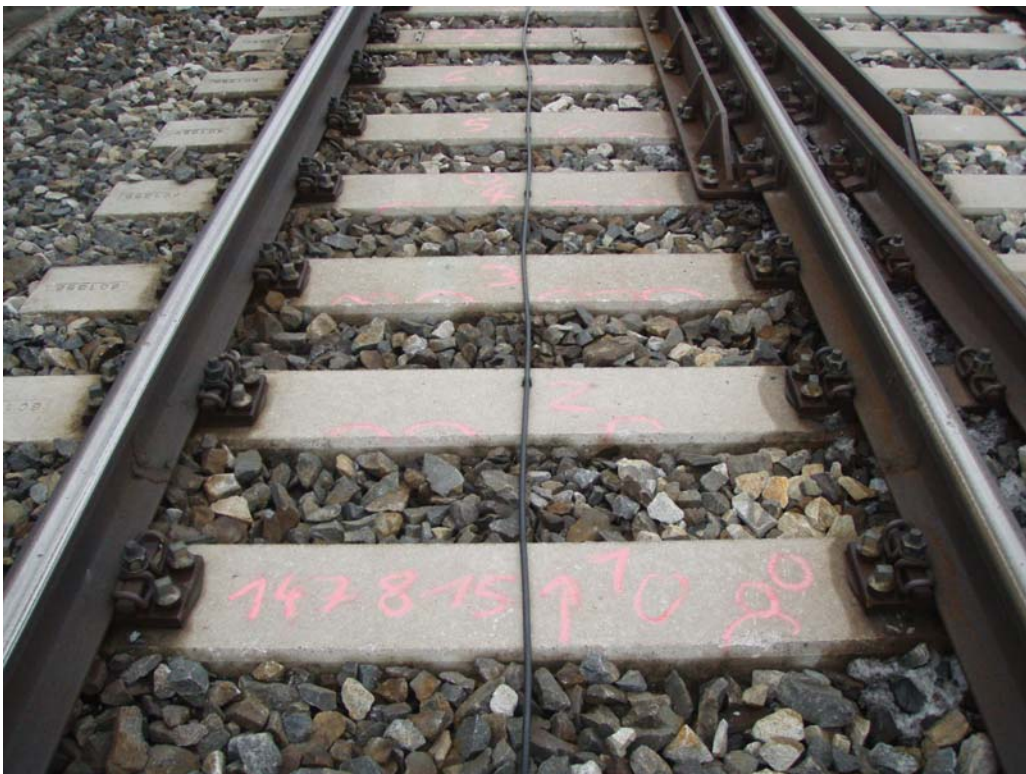
Durch die geringe Auskehrung (siehe nachstehende Abbildung) zwischen den Schwellen (derzeit in Österreich nicht vorgesehen) können Schotterwirbel durch Lösen einzelner Eisklumpen bei hohen Fahrgeschwindigkeiten entstehen.

Abbildung 16 Beispiel einer zu geringen Auskehrung zwischen den Schwellen - Quelle ÖBB

laufende Jahres- nummer	Sicherheitsempfehlung	richtet sich an
A-072/2010	Anpassung der Regelwerke an die Erkenntnisse der DB AG wie Auskehren der Schwellen zwischen den Schienen und Beseitigung der „Angsthaufen“ seitlich der Schienen. Begründung: infrastrukturseitige Beseitigung der Möglichkeit, dass Schotterwirbel entstehen.	IM
A-073/2010	Sicherstellung, dass vor Eintritt des Winters (auch in Teilen von Österreich und des angrenzenden Auslandes) die Maßnahmen gemäß A-071/2010 durchgeführt wurden. Begründung: infrastrukturseitige Beseitigung der Möglichkeit, dass Schotterwirbel entstehen.	IM
A-074/2010	Sicherstellung, dass eine regelmäßige Beseitigung von Schnee- und Eispolster an Fahrzeugen erfolgt (z. B. Hinterstellung in geheizten Hallen, Unterflurreinigung). Begründung: Auslöser von Schotterwirbel.	RU
A-075/2010	Überprüfung, ob bei Vorhandensein von Schnee- und Eispolster an Fahrzeugen betriebliche Maßnahmen wie Reduktion der Geschwindigkeit auf $v_{\max} = 160 \text{ km/h}$ erfolgt sollte. Begründung: Gemäß den Erkenntnissen der DB AG treten bei dieser Geschwindigkeit noch keine Schotterwirbel auf.	RU
