## **ENTGLEISUNG DES ZUGES 49581**

**am 1. September 2009**

**Österreichische Bundesbahnen  
Strecke 10601  
von Wien Matzleinsdorf (Wien Meidling)  
nach Wiener Neustadt  
Bf Ebenfurth**

**Untersuchungsbericht**

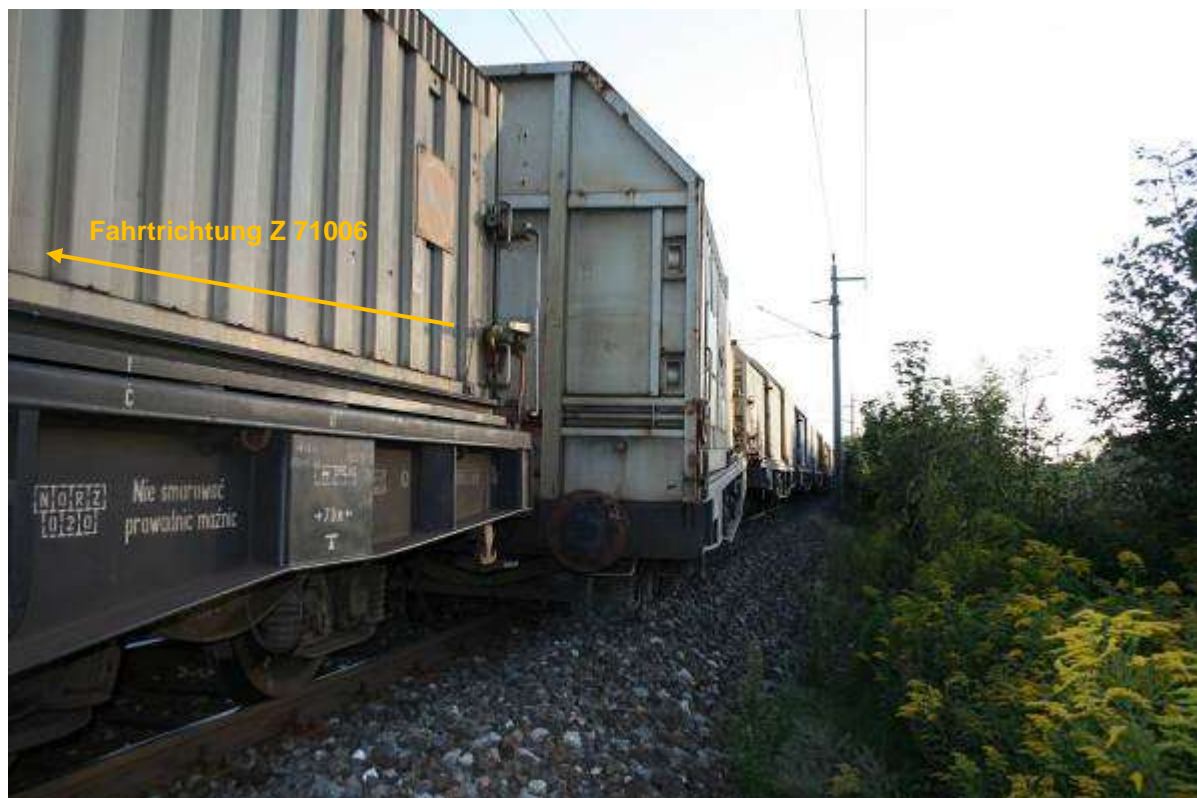
Abbildung 9 Entgleister 3. Wagen von Z 49581 - Blick von vorne

Bei der signalmäßig tauglichen Durchfahrt von Z 49581 im Bf Ebenfurth, auf Gleis 101 (Umfahrung Ebenfurth) in Richtung Wiener Neustadt Hbf, entgleiste um 05:18 Uhr der 3. Wagen (31 51 464 4 589-7) im km 39,290 unmittelbar nach der Weichenspitze der Weiche 153. Durch die Entgleisung kam es zu keiner Zugtrennung, jedoch zur Auftrennung der HLL zwischen 2. und 3. Wagen. Der Tfzf bemerkten die Entgleisung erst durch die Zwangsbremse infolge der Trennung der HLL. Das Tfz von Z 49581 kam im km 40,035, der entgleiste Wagen im km 39,980 zum Stillstand.

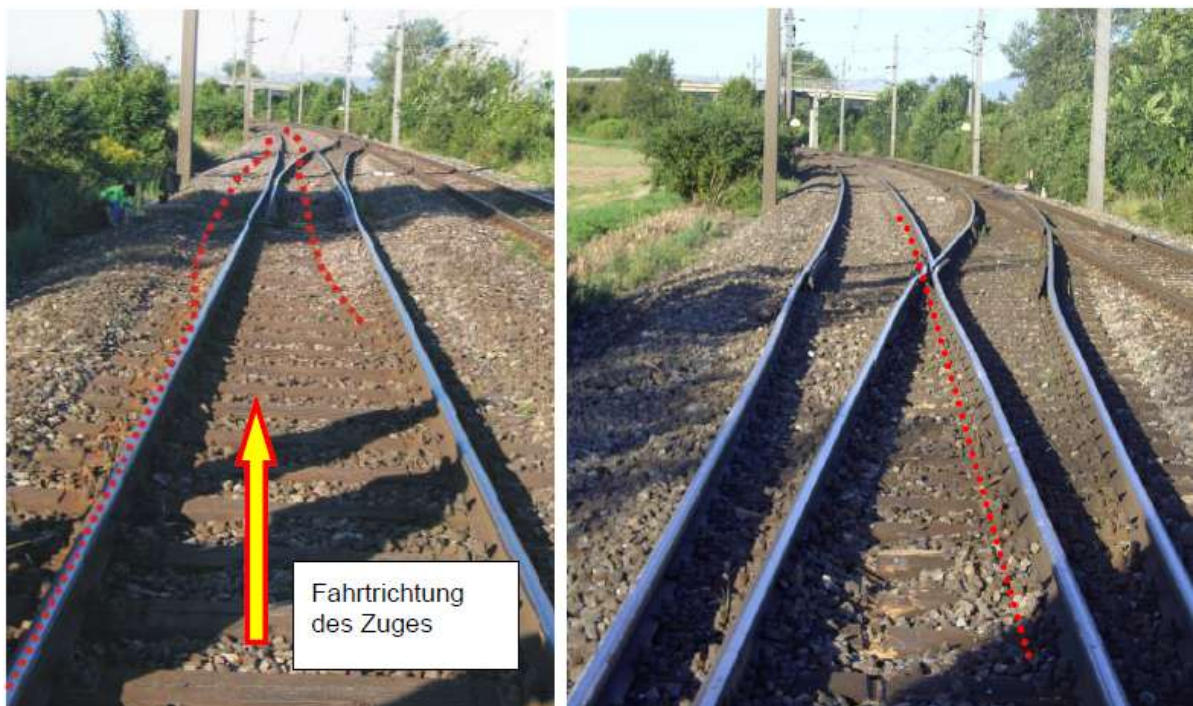
Abbildung 11 Entgleisungsspuren - Quelle [1]

In der vorstehenden Abbildung wird gezeigt, in welchem Bereich das linke Rad von der Schiene abgeleitet wurde und der Wagen seine Spuren im Schotter hinterließ.

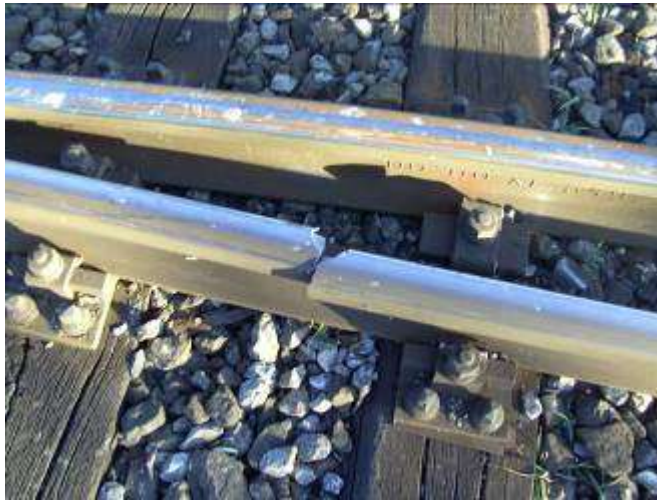
In der Nähe des Herzstückes der Weiche 154 klemmte das rechte Rad und die Schiene brach bzw. das Rad hüpfte über die Schiene.

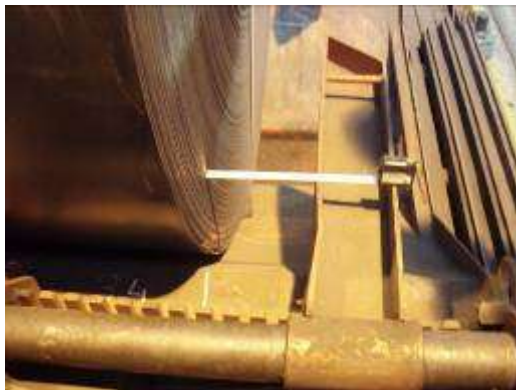
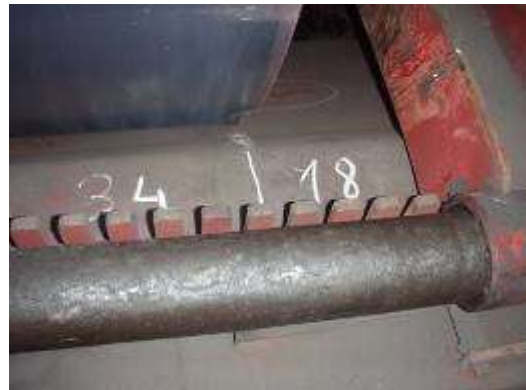
Abbildung 20 Nichtanliegende rechte, hintere STS des vorderen Coils

Beim Blechcoil lag die rechte hintere STS nicht an (Abstand ca. 18 cm). Die dazugehörige rechte vordere STS war infolge einer fehlenden konstruktiven Abhebesicherung in einer angehobenen Position, sodass bei der lateralen Bewegung des Coils dieser die Rasterung der STS beschädigte.

Beim vorderen Blechcoil lag die rechte hintere STS nicht an (Abstand ca. 18 cm). Die dazugehörige rechte vordere STS war infolge einer fehlenden konstruktiven Abhebesicherung in einer angehobenen Position, sodass bei der lateralen Bewegung des Coils dieser die Rasterung der STS beschädigte.

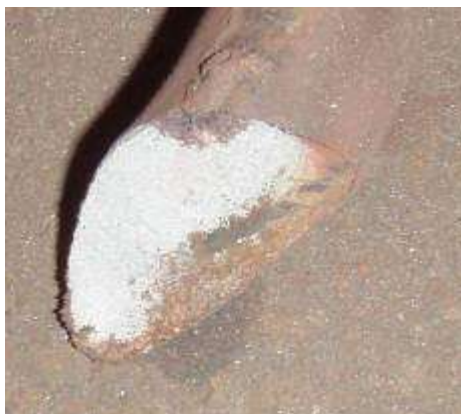
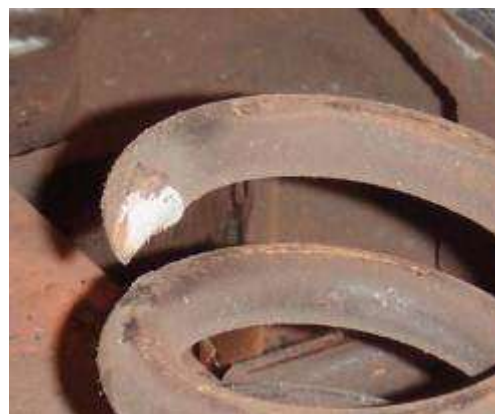
Abbildung 22 Gebrochene Gleitstückfeder

Die in Fahrtrichtung vorlaufende Gleitstückfeder der rechten Wagenkastenabstützung des entgleisen Drehgestells wies ca. 20 % Anbruch auf. Die Restfläche war ein Gewaltbruch.

Der Bruch der Gleitstückfeder rechts vorne am Drehgestell 1 wurde als Folge der Entgleisung angesehen.

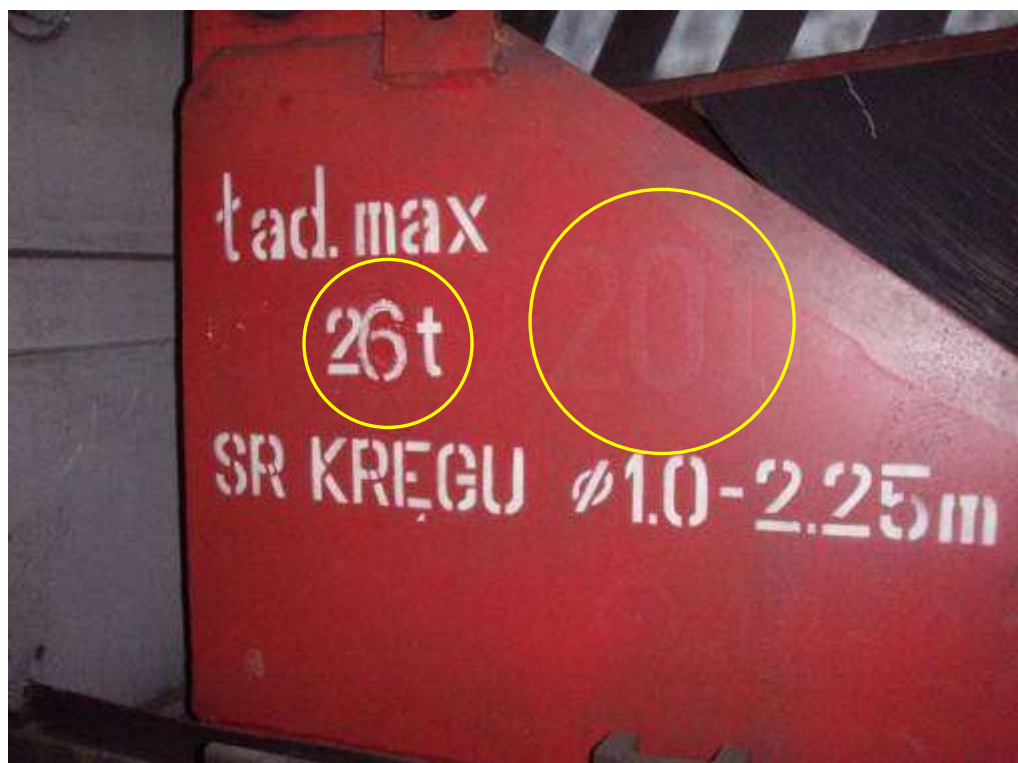
Abbildung 29 Anschrift der Lademulde des entgleisten Wagens

In der vorstehenden Abbildung lässt sich erkennen, dass die Lademasse von 20 t auf 26 t geändert wurde.

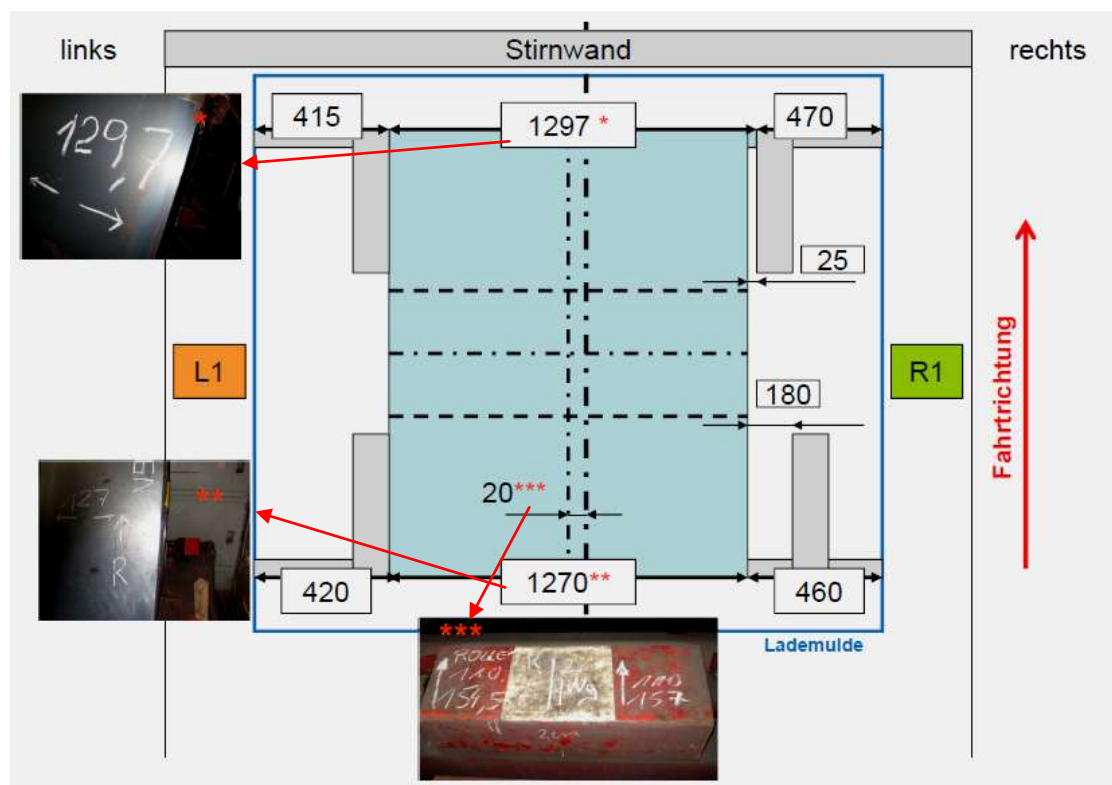
**Abbildung 40 Lagerung des Coils in der Lademulde 1 - Quelle RU**

Der Coil war ca. 20 mm links von der Längsachse verschoben gelagert.

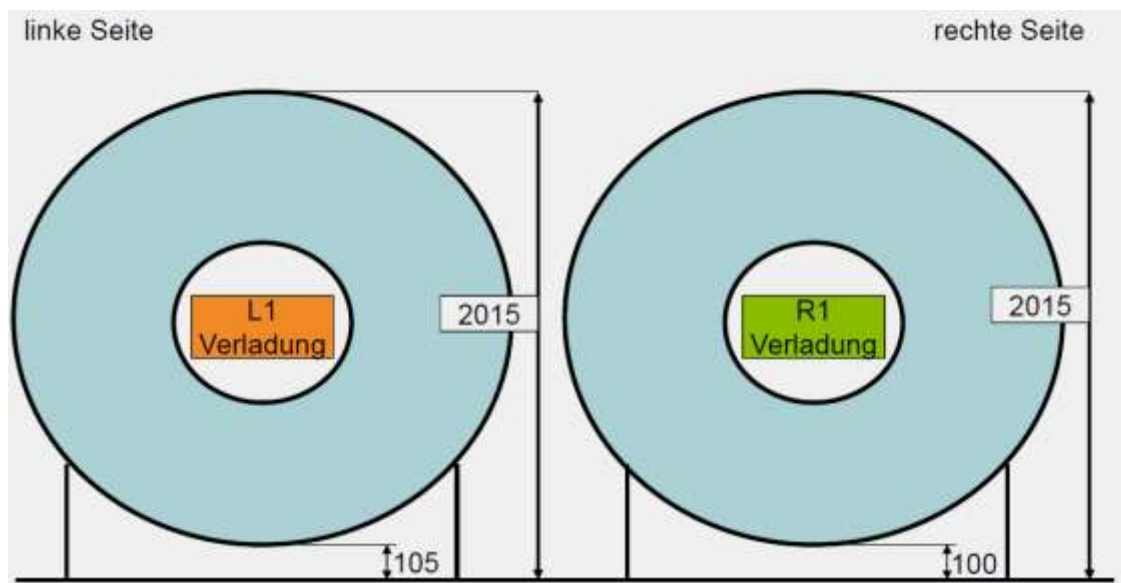
Abbildung 41 Abmessungen des Coils in der Lademulde 1 - Quelle RU

Ein Abstand zum Boden  $\geq 100$  mm war vorhanden.

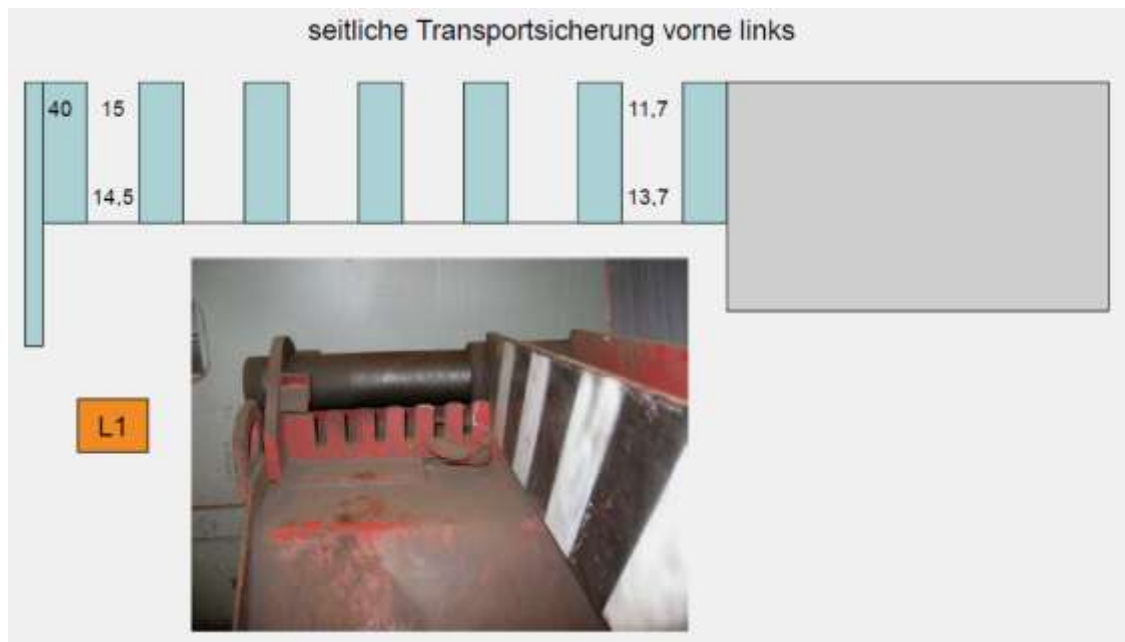
Abbildung 43 STS links vorne - Quelle RU

Die linke vordere STS war so platziert, dass sechs Zahnücken frei blieben.

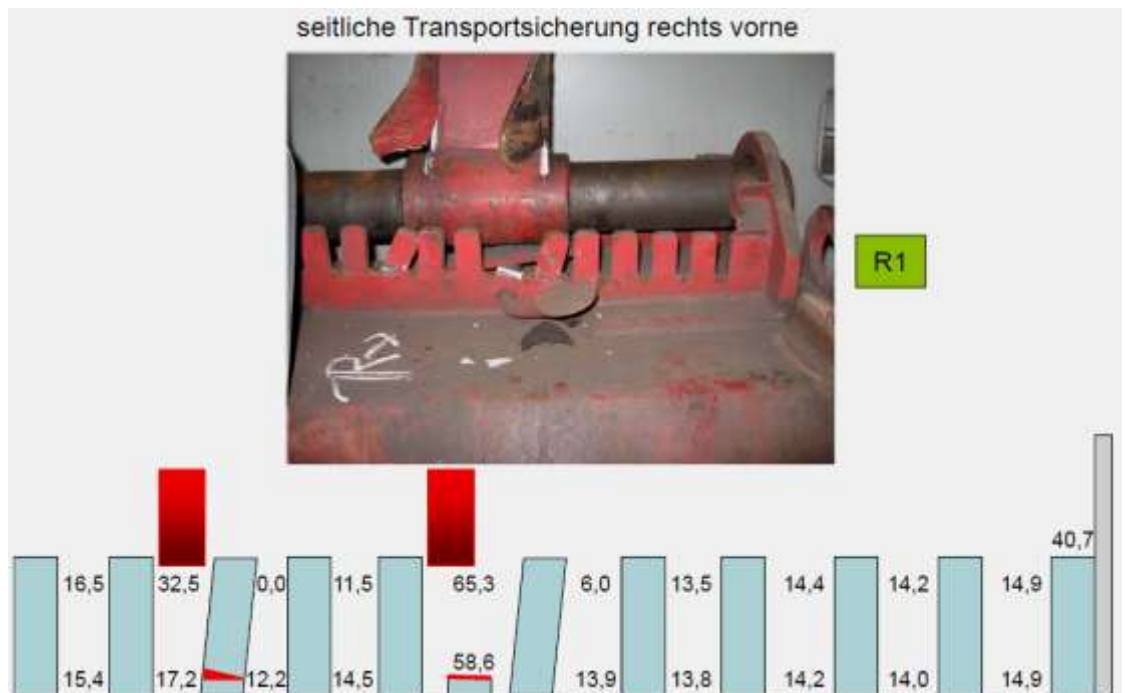
Abbildung 44 STS rechts vorne - Quelle RU

Die vorstehende Abbildung zeigt die ursprüngliche Position der linken vordere STS vor dem linken angerissenen Zahn und beim gebrochenen Zahn (sechs Zahnücken blieben frei).

Der Bruch (Anriss) der beiden Zähne kann nur bei einer angehobenen STS erfolgen.

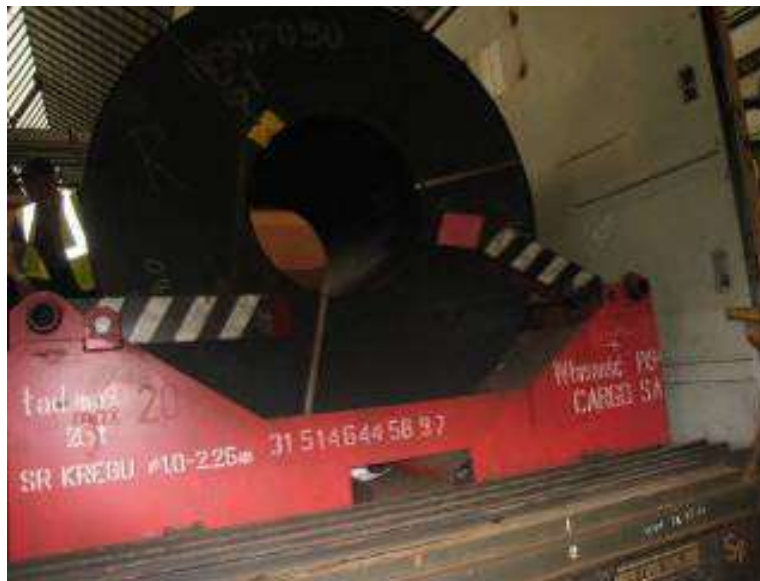
Abbildung 45 Angehobene STS rechts vorne - Quelle [1]

Die STS rechts vorne wurde nach der Entgleisung leicht schräg nach oben stehend vorgefunden - Quelle [1].

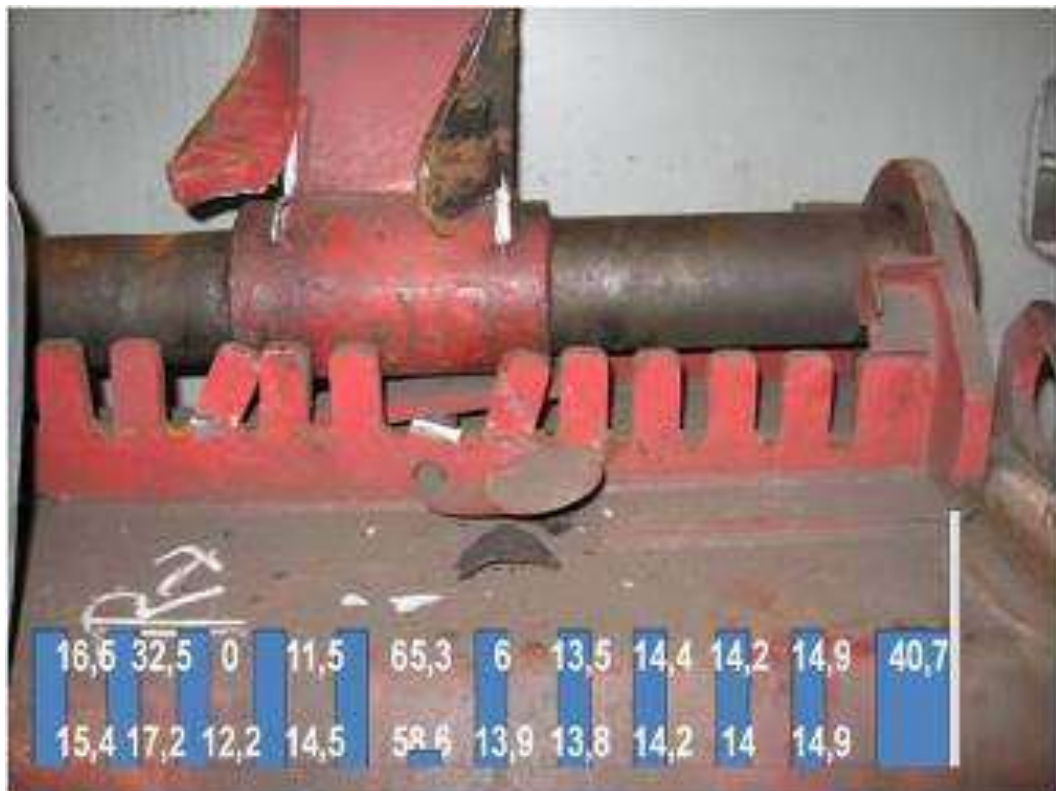
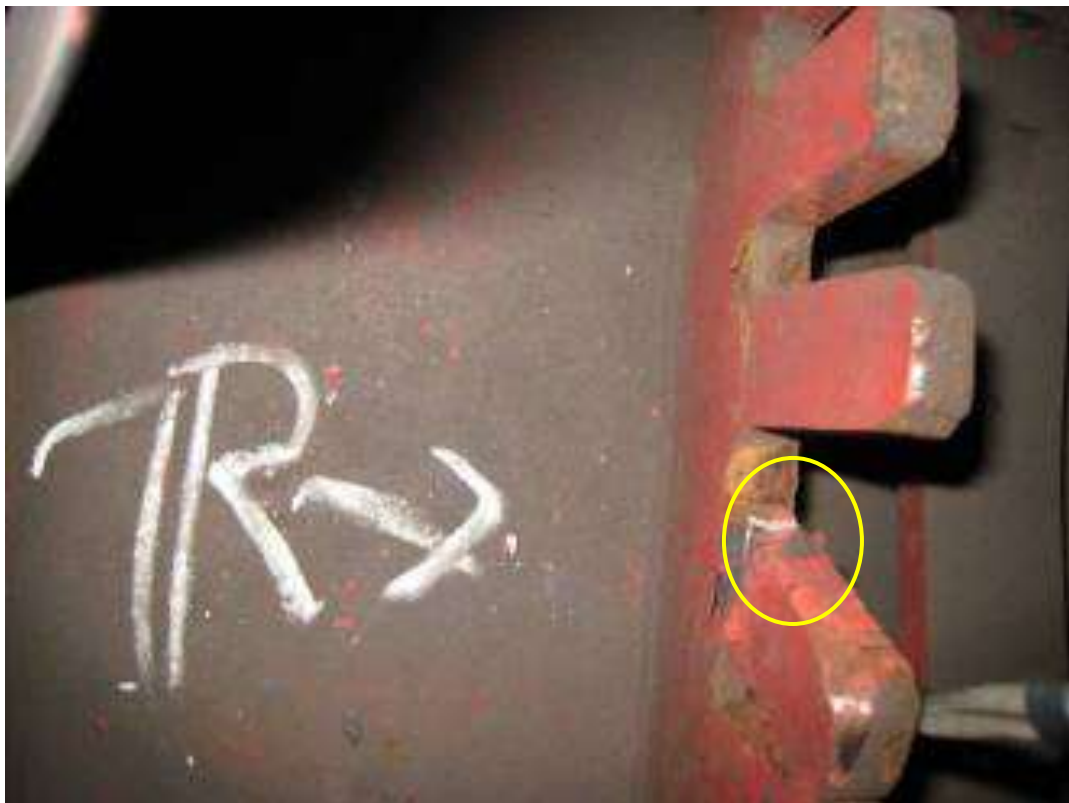
**Abbildung 47 Angeschlagener Zahn der Zahnstange - Quelle [1]**

*Bei der Rasterung der Zahnstange für die Arretierung der STS rechts vorne ist eine frische Bruchstelle erkennbar. Nach der Entgleisung wurde diese STS leicht schräg nach oben stehend vorgefundenen.*

*Die STS rechts vorne war ursprünglich in die zweite Zahnücke von links eingelegt. Der zugehörige Zahn besitzt im unteren Drittel blanke Stellen die zeigen, wo die schrägstehende Kante der STS angeschlagen hat. Durch das Moment das aufgrund des höheren Angriffspunktes der seitlichen Belastung der nach oben gedrehten STS auf den Zahn entsteht wurde der dritte Zahn von rechts angerissen und geknickt.*

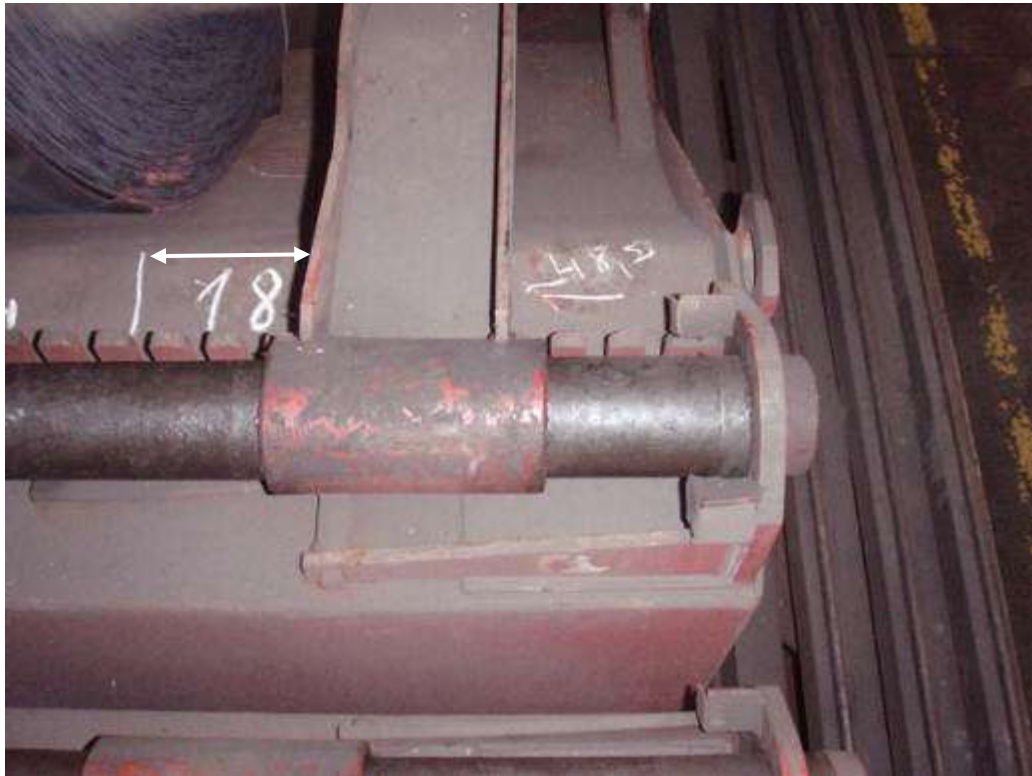
**Abbildung 48** Seitlich positionierte STS rechts hinten - Quelle RU

*Die Zahnstange der Rasterung der STS rechts hinten der Lademulde ist nahezu unbeschädigt.*

*Der letzte Zahn hat der Belastung durch den Anschlag der Blechrolle standgehalten. Allerdings befindet sich die STS in einer Entfernung von 18 cm zum Coil nach der Entgleisung wie sich aus der nachstehenden Abbildung erkennen lässt.*

- *Die Distanz der STS rechts hinten von der Stirnfläche des Coils beträgt 18 cm. Die STS befindet sich nicht so nahe wie möglich am Coil. Die Rasterung der Zahnstange zur Arretierung der Transportsicherung war unbeschädigt.*

Laufende Jahres- nummer Punkt	Sicherheitsempfehlung (unfallkausal)	richtet sich an										
A-66/2011 11.3	<p>Sicherstellung, dass die Ladung (Blechcoils) auf den Wagen ordnungsgemäß gesichert wird.</p> <p>Begründung: Durch den in einer Entfernung von 18 cm platzierten STS rechts hinten beim ersten Coil, konnte sich dieser lateral bewegen. In der Geraden kommt es wegen nicht geringfügiger Mängel bei der Sicherung der Ladung unter der Wirksamkeit von lateralen Beschleunigungskräften und durch nicht geringfügige Mängel in der Gleislage entsprechend den Vorschriften der Infrastruktur und einem nicht geringfügigen Mangel entsprechend den Zulassungsnormen in der Gleislage zu einer wesentlichen Radentlastung bzw. Radanhebung des äußeren, führenden Rades des Wagens 31 51 464 4 598-7. Die Radentlastung bzw. Radanhebung wird wesentlich durch die Ladungsverschiebung aufgrund der Gleislage an sich beeinflusst – Quelle [1].</p>	RU, VK, Verlader										
A-67/2011 11.4	<p>Sicherstellung, dass für die Standardabweichung der über 200 m gemittelten Längshöhe nachstehende Grenzwerte im DB IS 2 – Teil 1 festgelegt werden (Quelle [1]):</p> <table border="1"><thead><tr><th><math>v_{\max}</math> [km/h]</th><th>Länge des Abschnittes [m]</th><th>AS [mm]</th><th>ES*) [mm]</th><th>SES*) [mm]</th></tr></thead><tbody><tr><td><math>120 &lt; v \leq 160</math></td><td>200</td><td>1,9</td><td>2,42*)</td><td>2,94*)</td></tr></tbody></table> <p>*) extrapoliert aus den Verhältnissen ES/AS und SES/ES Begründung: Erkenntnisse aus [1]</p>	$v_{\max}$ [km/h]	Länge des Abschnittes [m]	AS [mm]	ES*) [mm]	SES*) [mm]	$120 < v \leq 160$	200	1,9	2,42*)	2,94*)	IM
$v_{\max}$ [km/h]	Länge des Abschnittes [m]	AS [mm]	ES*) [mm]	SES*) [mm]								
$120 < v \leq 160$	200	1,9	2,42*)	2,94*)

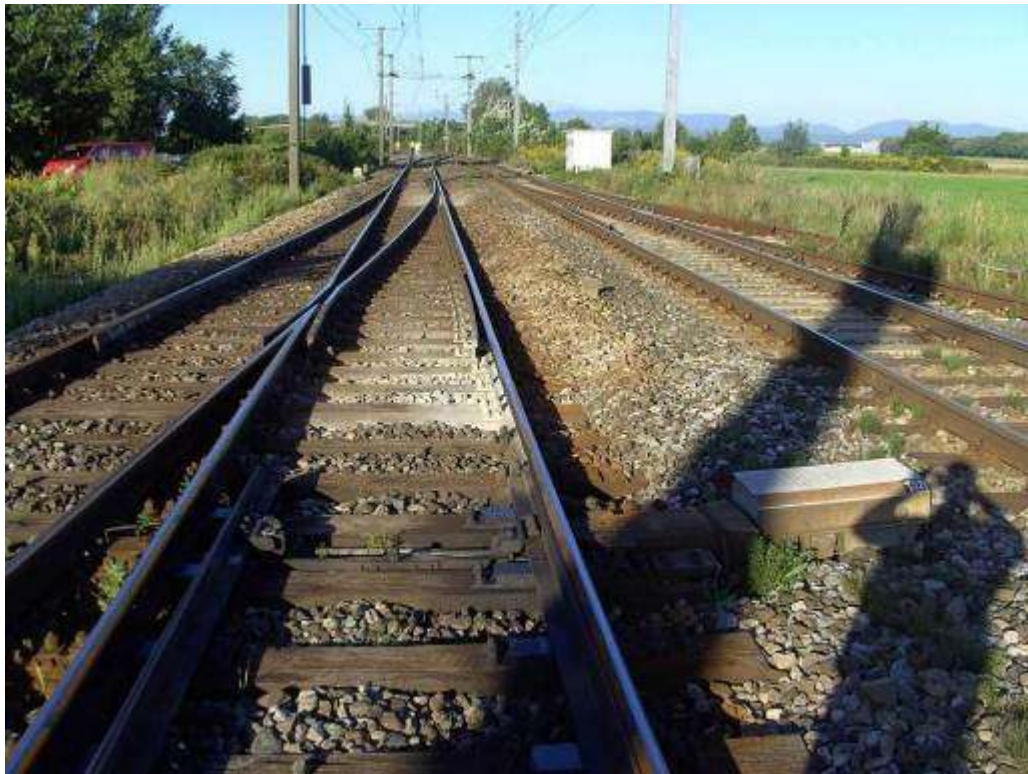
**Abbildung 62 Gleisansicht der Entgleisungsstelle – Quelle IM**

Anhand der vorstehenden Abbildung lassen sich Stellen mit „stark verunreinigtem Gleis“ = „Spritzstellen“ erkennen.

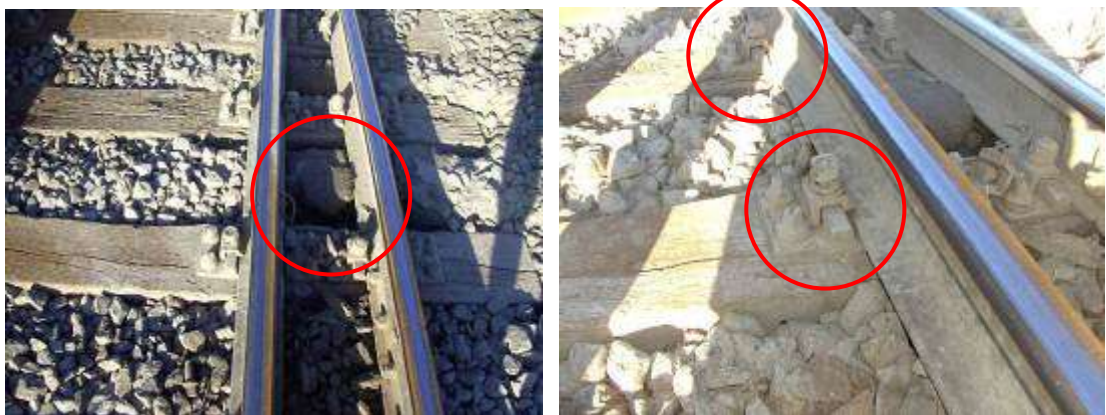
**Abbildung 63 Entgleisungsstelle – augenscheinliche Mängel – Quelle IM**

Die Entgleisungsstelle, im km 39,290, unmittelbar nach der Spitze der Weiche 153, liegt in einer Geraden ohne planmäßige Überhöhung, Schienenform 49E1.

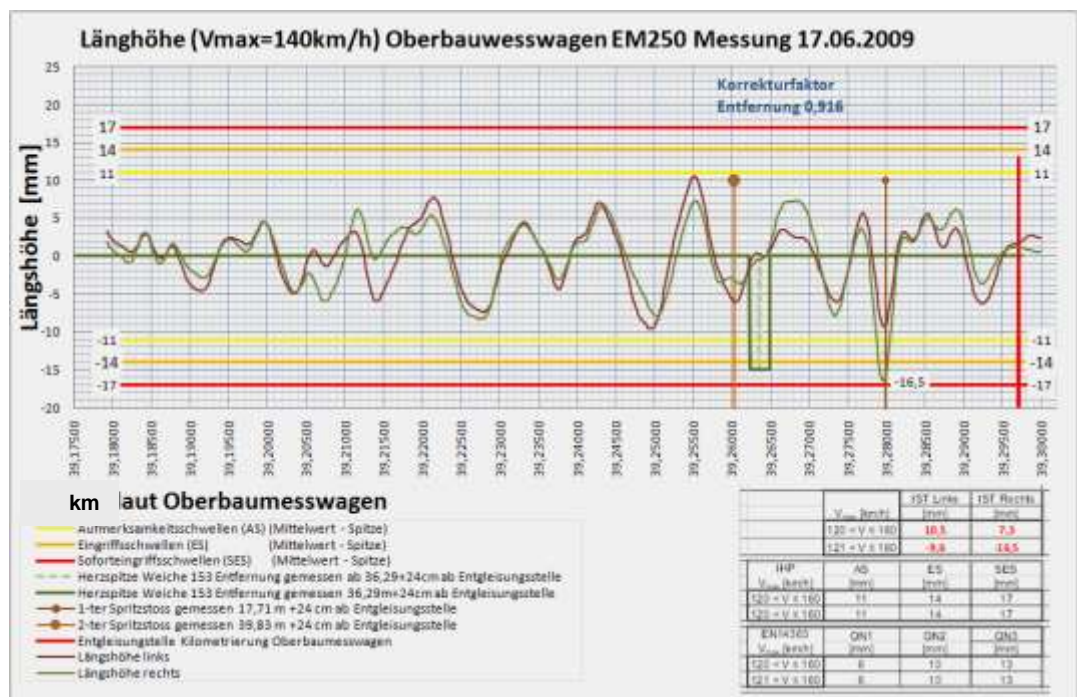
**Abbildung 71** Analyse der Längshöhen - Quelle [1]

Die Ergebnisse der Längshöhe zeigen eine wesentliche Überschreitung der ES von 17,8% (100%=ES) und es wurden 83% des Bereiches zwischen ES und der SES ausgenützt. Aufgrund der Überschreitung der ES ist aus den Stellungnahmen keine korrigierende Instandhaltungsmaßnahme ersichtlich damit die SES nicht vor der nächsten Inspektion erreicht werden.

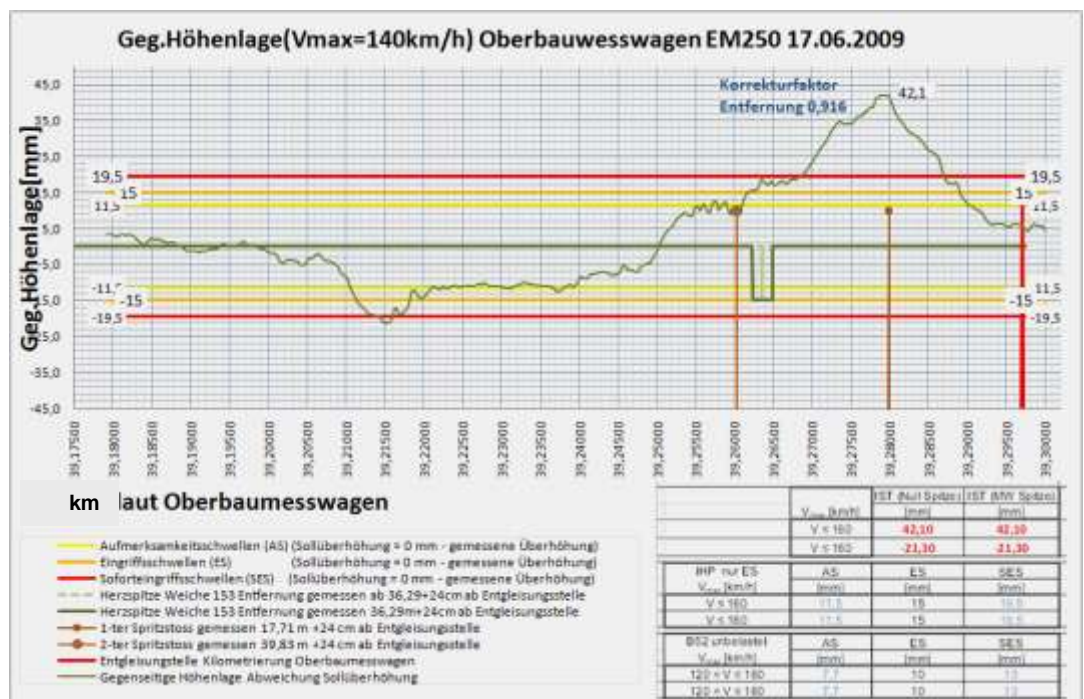
Abbildung 82 Analyse der gegenseitigen Höhenlage - Quelle [1]

In der Geraden ist die gegenseitige Höhenlage die Differenz zwischen der gemessenen Überhöhung und Soll-Überhöhung lt. Bogenverzeichnis in diesem Fall also Null.

*Aufgrund des festgestellten Gleislagefehlers der gegenseitigen Höhenlage von 42,1 mm kam es zu einem Wanken des Fahrzeugkastens in seitlicher Richtung und einer Überschreitung der lateralen Beschleunigung von 5 m/s<sup>2</sup> (laut Berechnung ca. 15 m/s<sup>2</sup>).*

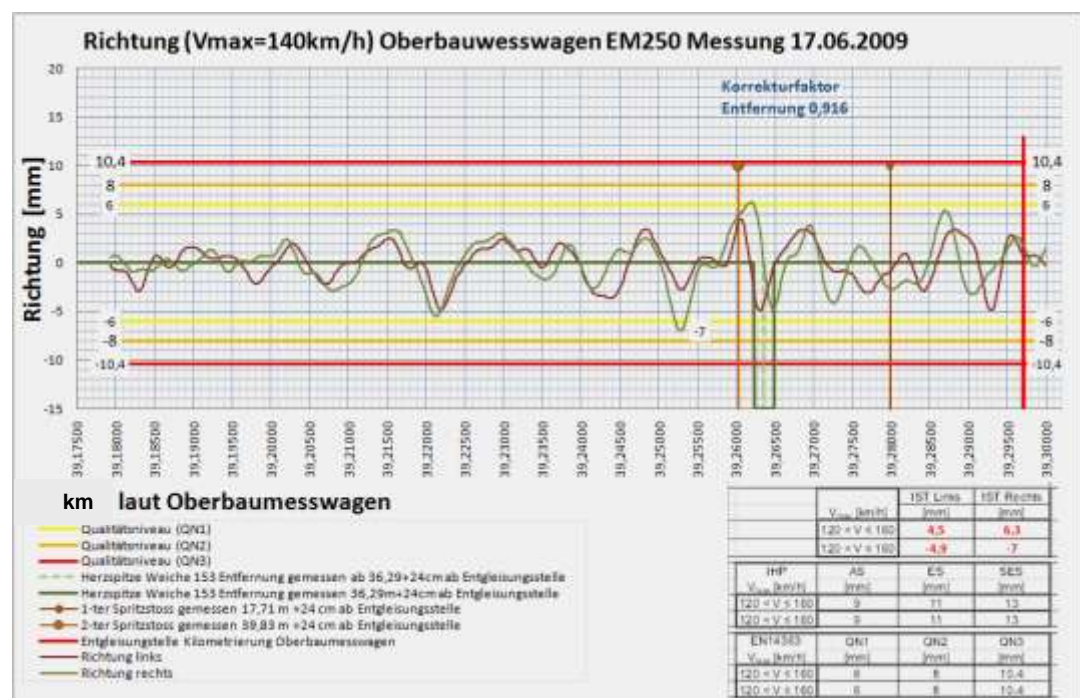
**Abbildung 85 Analyse Gleislageabweichung der Richtung - Quelle [1]**

Betrachtet man nun die Standardabweichung ist im DB IS 2 – Teil 1 eine Grenze vorgesehen. Es zeigt sich eine Überschreitung der extrapolierten ES, was aus dem augenscheinlichen detaillierten Verlauf des Signales auch ersichtlich ist.
