Untersuchungsbericht

Bundesanstalt für Verkehr
Sicherheitsuntersuchungsstelle des Bundes
GZ: BMVIT-795.353-IV/BAV/UUB/SCH/2013

**Kollision Z 867 mit Ladegut (Schienen)
im Bf Telfs-Pfaffenhofen am
20. September 2013**

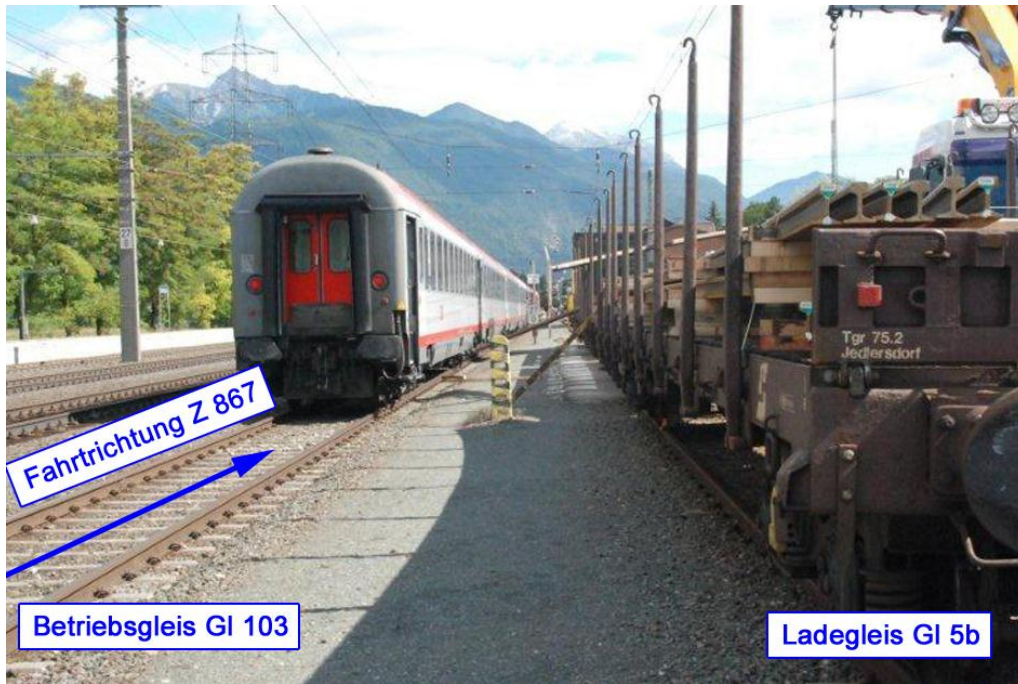
Der um 12:51 Uhr mit einer signalmäßig tauglichen Einfahrt fahrende Z 867 (ca. 60 km/h) kollidierte mit den angehobenen und drehenden Schienen. Das Tzf, der zweite, der dritte und der fünfte Wagen von Z 867 sowie ein am Ladeplatz stehender LKW des Transportunternehmers wurden beschädigt. Durch die Kollision wurde am Tzf der Seitenspiegel beschädigt sowie die Seitenscheibe durchstoßen und das Führerpult am Führerstand erheblich verschoben. Z 867 kam mit einer Schnellbremsung auf Höhe des Aufnahmegebäudes zum Stillstand. Der Tzf wurde schwer verletzt und musste mit der Rettung in die Klinik nach Innsbruck eingeliefert werden.

Abbildung 7: Situation nach Kollision (Quelle PI Telfs)

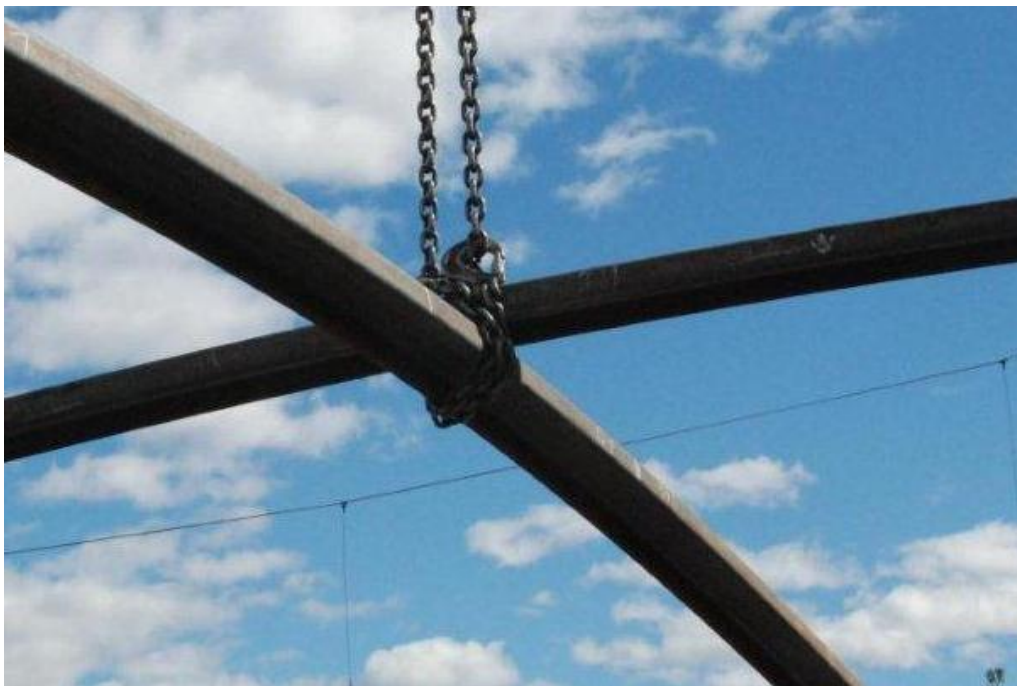
Abbildung 8: Position der Schienen und des Anschlagmittels nach der Kollision (Quelle PI Telfs)

- Das Ladegut wurde mittels Anschlagketten am Kran befestigt. Diese sind in die Mitte des Ladegutes gerutscht,
- Die Verwendung von Anschlagketten war kein geeignetes Anschlagmittel.
- Das Ladegut wurde während des Hebe- und Schwenkvorganges nicht ausreichend beobachtet.
- Aus ungeklärter Ursache drehte sich das Ladegut.
- Die Bezug habenden Regelwerke der RCA für die Manipulation des betreffenden Ladegutes wurden nicht im erforderlichen Umfang beachtet.
- Die Kommunikation zwischen den Eisenbahnunternehmen und dem Transportunternehmen war nicht ausreichend.

Beim Ladevorgang wurden gleichzeitig zwei Schienen mit einem Anschlagmittel angehängt und angehoben. Durch die Verwendung ungeeigneter Anschlagmittel in Verbindung mit einer mangelhaften Sicherung und Stabilisierung der schwebenden Last, verdrehten sich die angehobenen Schienen und kollidierten mit dem auf dem benachbarten Gleis einfahrenden Z 867.

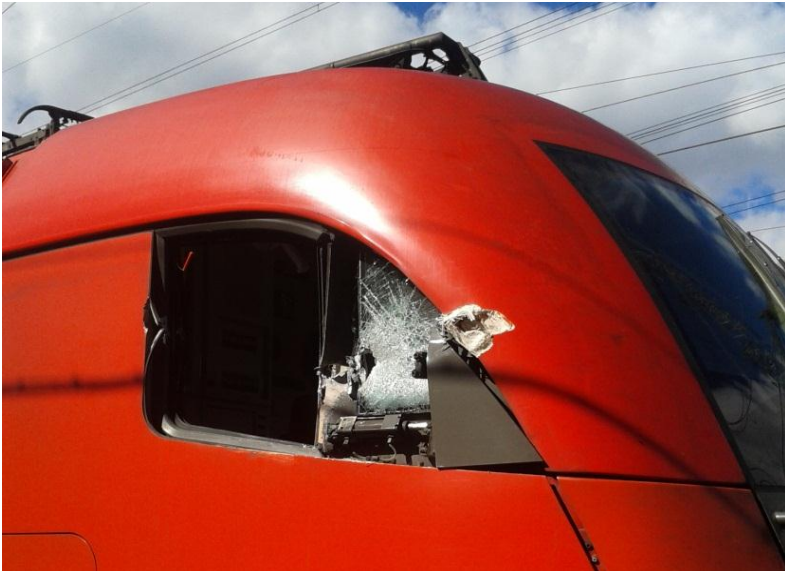
Abbildung 9: Beschädigung des Tfz (Quelle IM)

- Triebfahrzeug ca. € 70.000,-
- Reisezugwagen ca. € 1.500,-
- Kraftfahrzeug des Transportunternehmer: ca. € 17.000,-

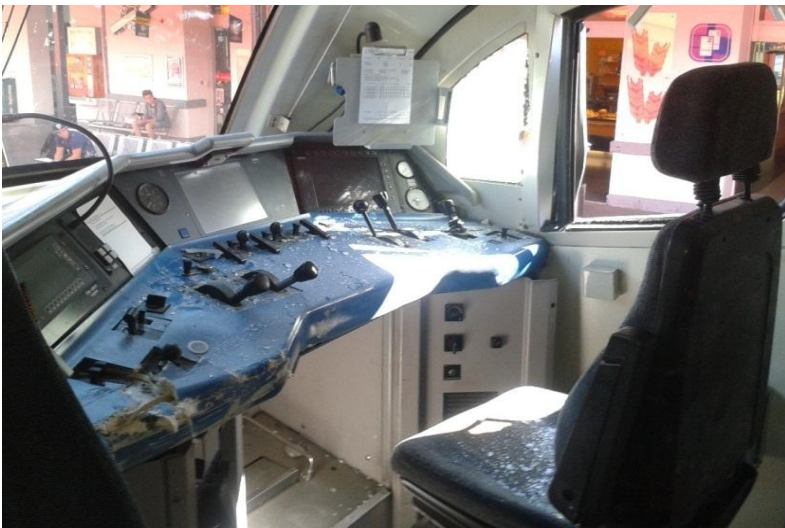
Abbildung 10: Beschädigung Tfz- Führerstand rechts - Position Tfzf (Quelle IM)

Auf Höhe der Verladestelle wurde ein sehr lauter Knall wahrgenommen; gleichzeitig wurde die rechte Seitenscheibe des Führerstandes zertrümmert. Der Seitenspiegel des Tfz wurde in den Führerstand geschleudert und traf dabei den Tfzf am Oberkörper.

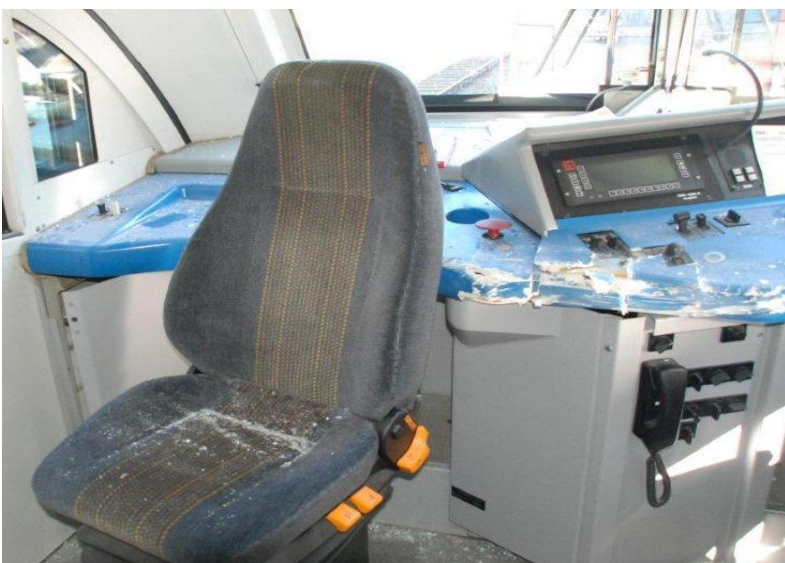
Abbildung 11: Beschädigung Tfz- Führerstand links - Position Tfzf-Instruktor (Quelle PI Telfs)

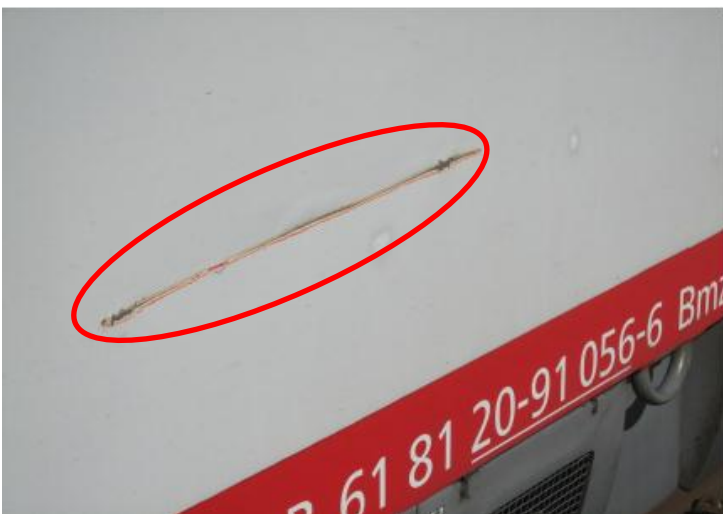
Abbildung 14: Beschädigung 5. Wagen (Quelle IM)

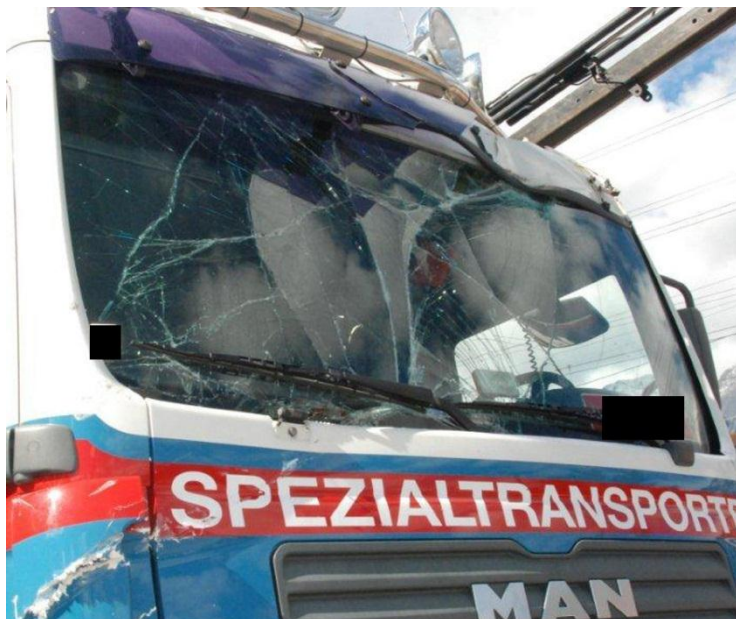
Abbildung 15: Beschädigung LKW (Quelle PI Telfs)

Der Kranbediener ordnete an, dass der zweite LKW wenden soll. Während des Wendevorganges wurde festgestellt, dass sich beide Schienen in der Luft gedreht haben und gegen die Windschutzscheibe des LKW prallten. Zu diesem Zeit waren beide Schienen noch parallel. Dann schwangen die Schienen zurück, beschädigten ein Fenster des Zuges und kollidierten erneut mit dem LKW.“

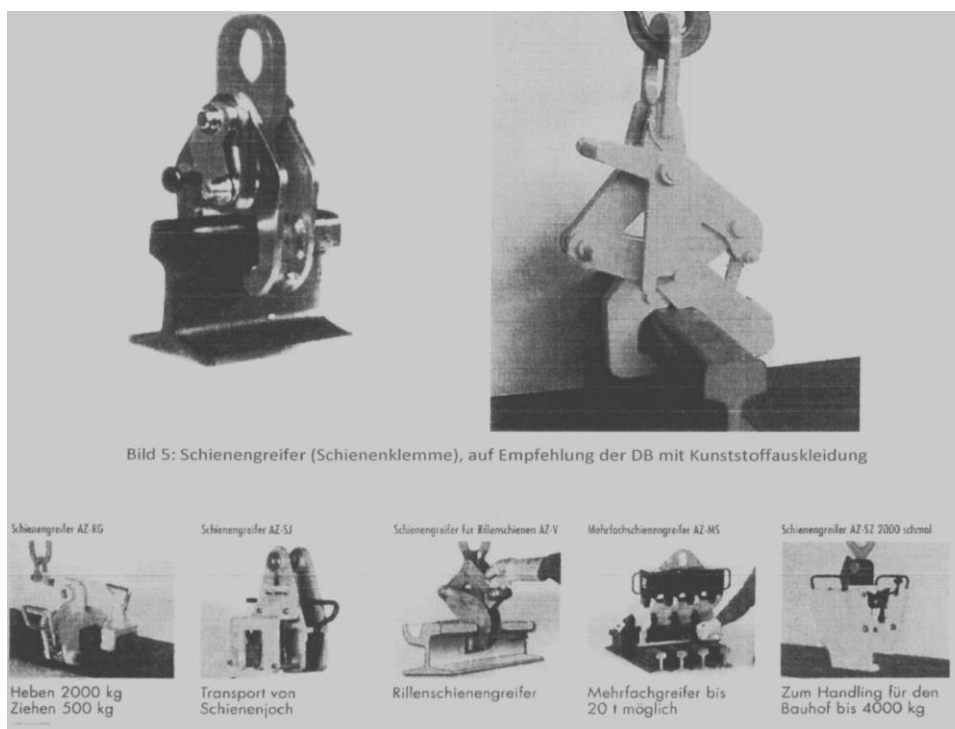
Abbildung 19: Bilddokumentation Gutachten - geeignete Anschlagmittel (Quelle StA Innsbruck)
