UNTERSUCHUNGSBERICHT

Sicherheitsuntersuchungsstelle des Bundes

BMVIT-795.332-IV/BAV/UUB/SCH/2013

**Brand eines Güterzuges
am 6. Jänner 2013**

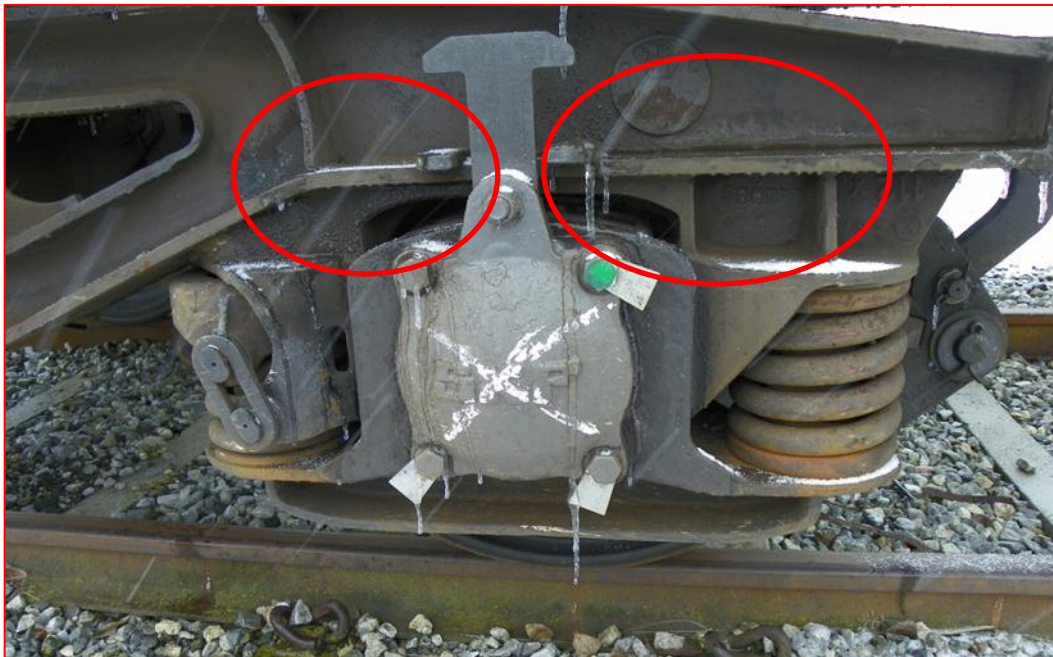
Abbildung 8 Wagen Zas – Detail Radsatzlager und Brandspuren (Quelle RU)

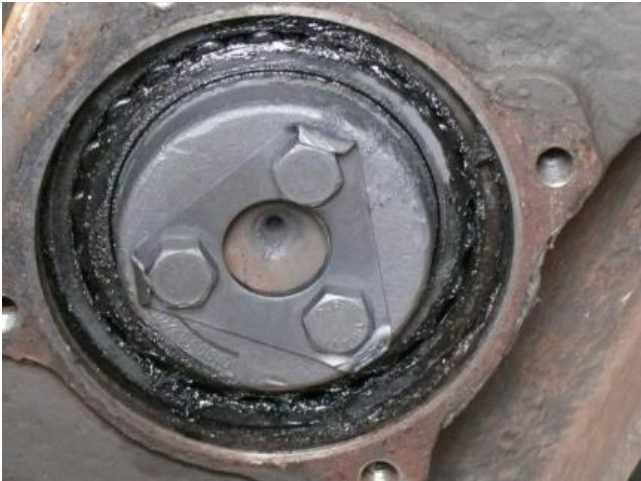
Abbildung 18 Schraubensicherung Druckkappe (Quelle Expertise [1])

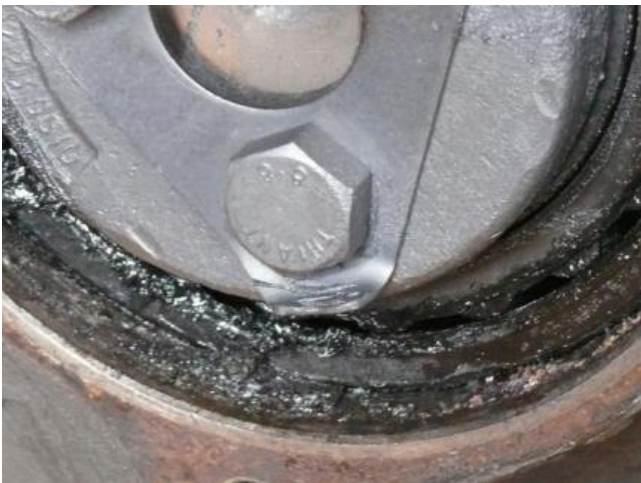
Abbildung 19 Mangelhafte Schraubensicherung der Druckkappe (Quelle Expertise [1])

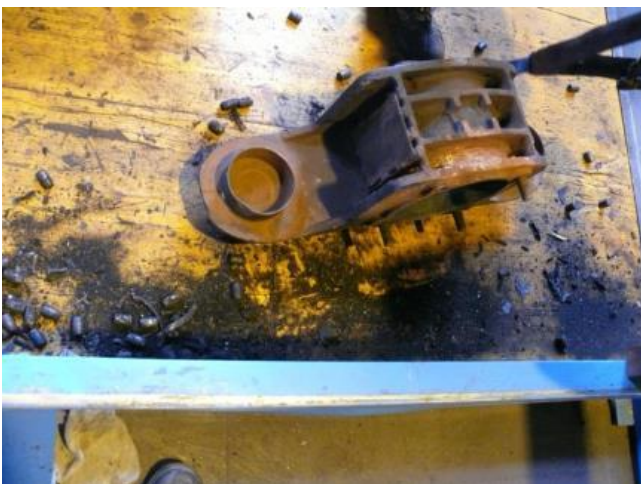
Abbildung 20 Lagergehäuse und Wälzkörper nach der Demontage (Quelle Expertise [1])

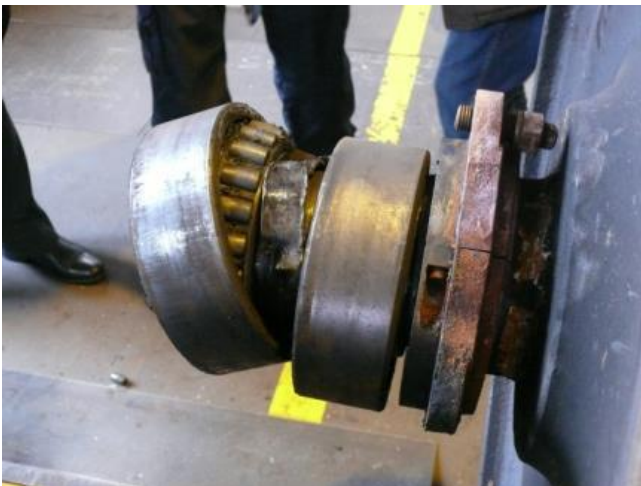
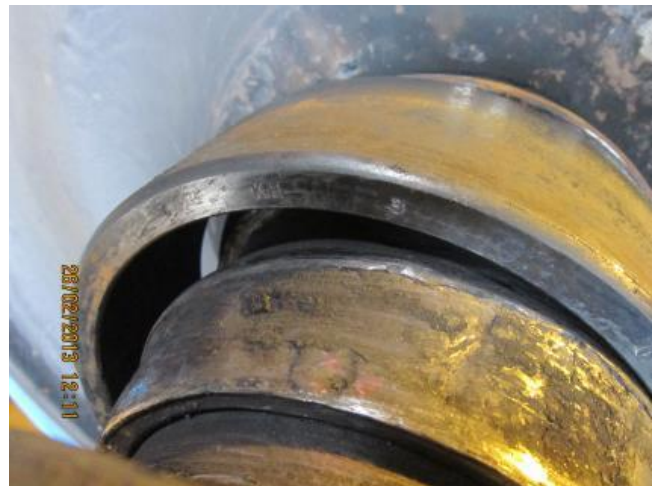
Es konnte nicht ausgeschlossen werden, dass die massiven Schäden an den Wälzkörpern durch andere Schäden am Lager (z. B. Bruch des Käfigs) ausgelöst wurden.

Abbildung 21 Ansicht der beschädigten Pendelrollenlager (Quelle Expertise [1])

(5) Zu beachten ist, dass Pendelrollenlager bei Beschädigungen nicht repariert werden können. Sie sind zu verschrotten.

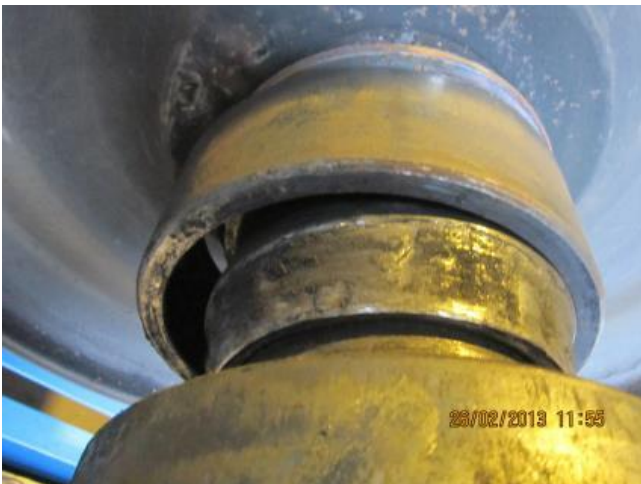
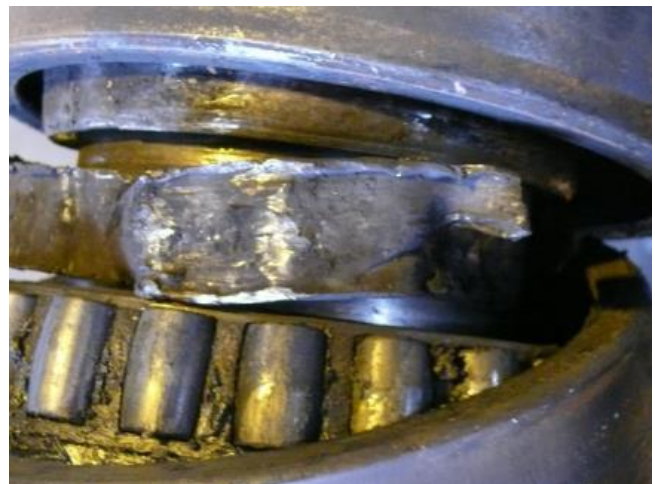
Laufbahnen stark beschädigt (Innenring und Außenring)

Innenring-Innendurchmesser aufgrund der Beschädigungen nicht messbar

Abbildung 22 Beschädigtes inneres Pendelrollenlager (Quelle Expertise [1])

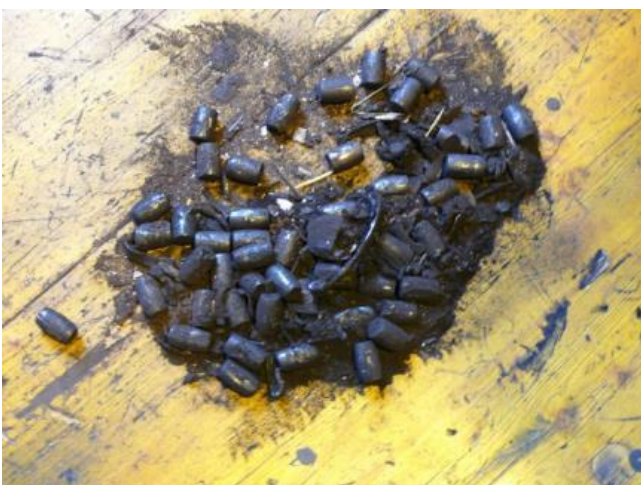
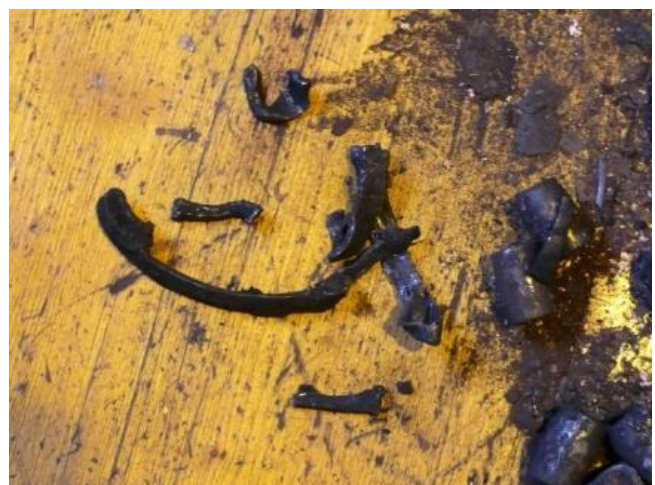
Abbildung 23 Wälzkörper und Lagerkäfigteile (Quelle Expertise [1])

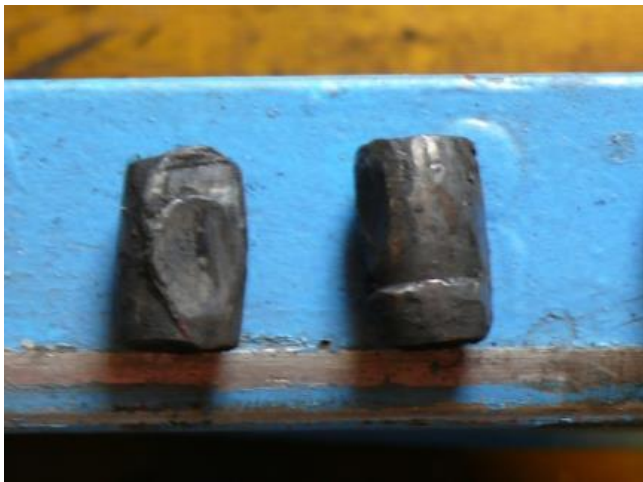
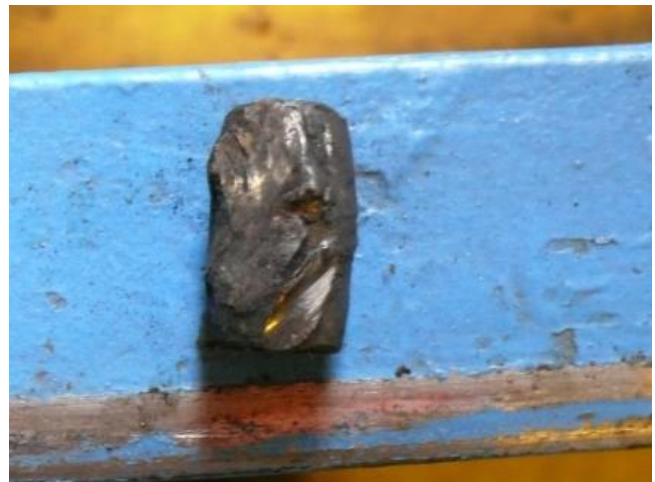
Wälzkörper stark beschädigt

Abbildung 24 Beschädigte Wälzkörper (Quelle Expertise [1])

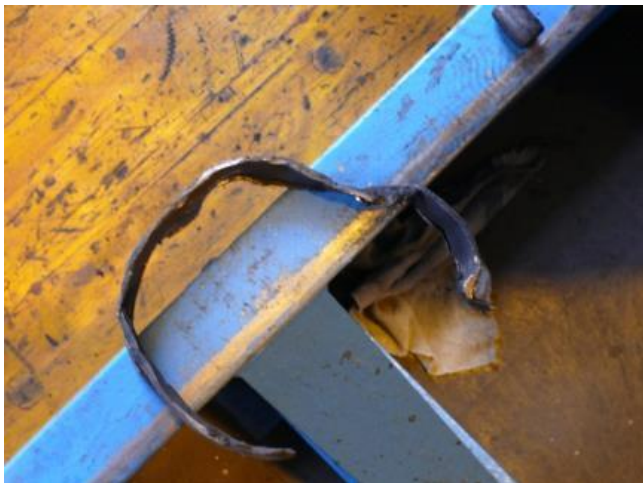
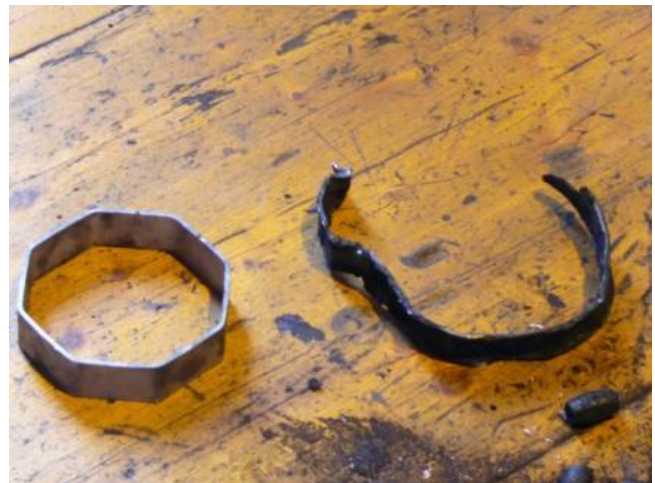
Distanzring zwischen den beiden Pendelrollenlager stark beschädigt

Abbildung 25 Beschädigter Distanzring und Vergleich mit neuem Distanzring (Quelle Expertise [1])

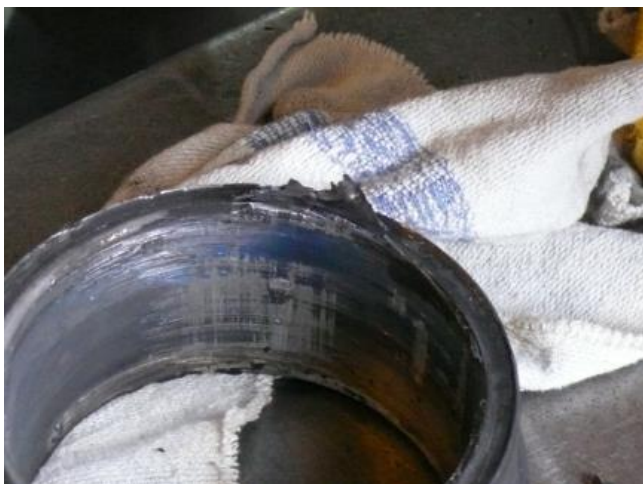
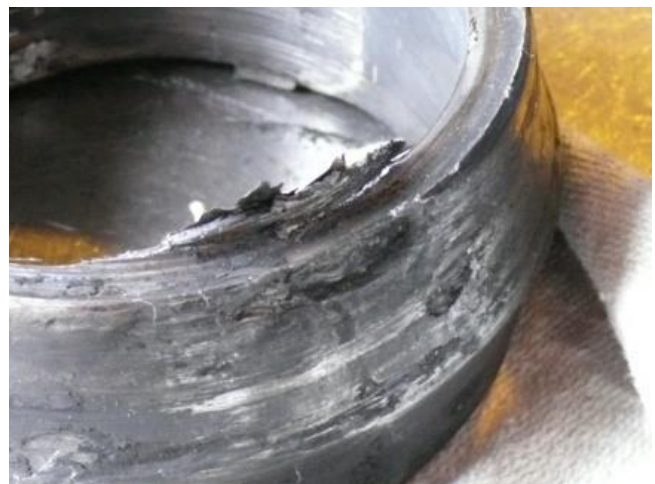
Abbildung 26 Inneres Pendelrollenlager – Innenring (Quelle Expertise [1])

Auch das mangelnde Überdeckungsmaß des äußeren Innenrings ist vermutlich auf die Hitzeeinwirkung zurückzuführen. Die Untersuchungsergebnisse des nicht beschädigten Radsatzlagers lassen eher darauf schließen, dass auch der bemängelte Innenring vor dem Brand ordnungsgemäß montiert war. Sie weisen weiter darauf hin, dass von unserer Seite keine besonderen Aufarbeitungsrichtlinien für den Pendelrollenlager Zusammenbau vorlagen. Im VPI-ILF, gelten die Bestimmungen der dargestellten Nomogramme auch für Wellenschenkel 130 mm Durchmesser und somit auch für Pendelrollenlager. Wir gehen davon aus, dass diese Bestimmungen ausreichend sind.

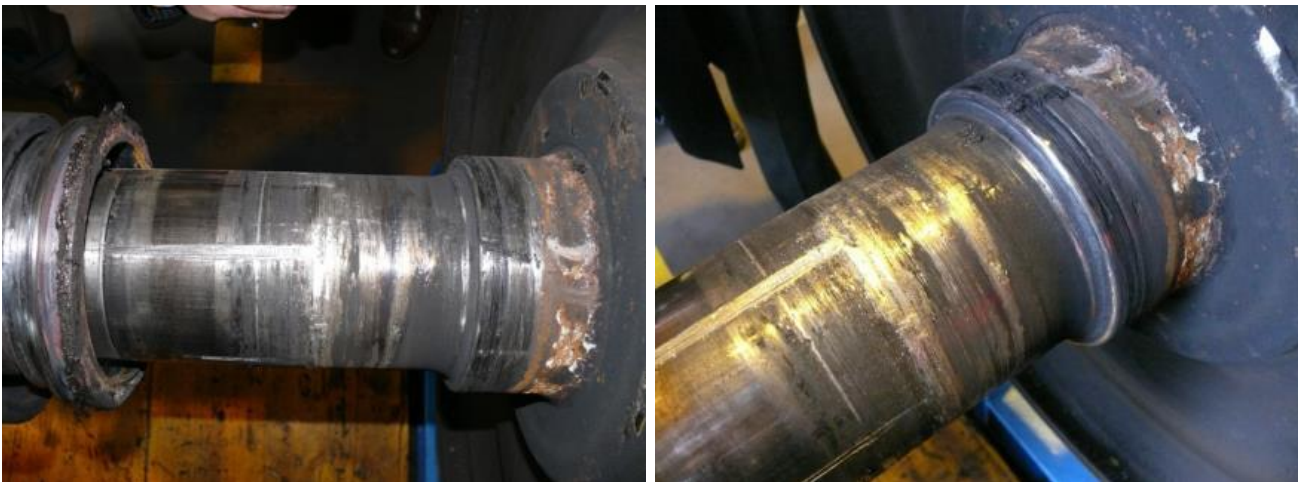
Abbildung 27 Radsatzwelle - Beschädigter Lagersitz (Quelle Expertise [1])
