## **ENTGLEISUNG DES ZUGES 54352**

**am 31. Oktober 2007**

**Österreichische Bundesbahnen  
Strecke 22201  
im Tauerntunnel**

**Untersuchungsbericht**

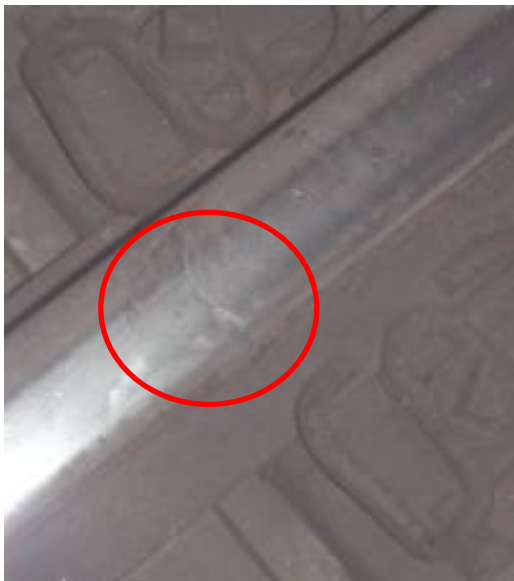
**Abbildung 7 Erste Spur vom Durchriss des Radkranzes**

Nach Einfahrt in den Tauerntunnel (Südportal km 43,187) auf Streckengleis 1, kam es zum Durchriss des Radkranzes der Radscheibe 3R bei dem als 7. Wagen gereihten Kesselwagen 30 80 787 4 385-7.

Die erste Spur zeigten sich als Abdruck auf der in Fahrtrichtung rechten Schiene im km 41,941. Ähnliche Spuren wiederholen sich im Abstand von ca. 2,8 m. Dies entspricht dem Radumfang.

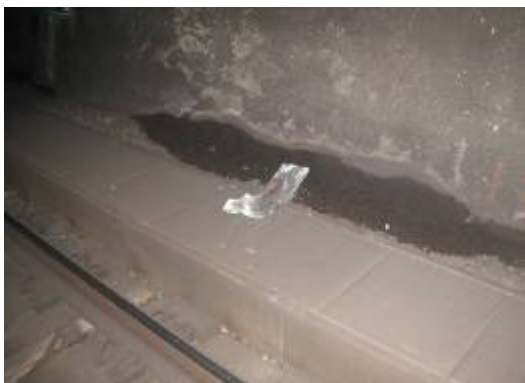
**Abbildung 8 Bruchstück 1**

Danach kam es zum Bruch des Monoblocrades der Radscheibe 3R. Das Bruchstück 1 wurde im km 41,698 in Fahrtrichtung rechts außerhalb Gl 1 an der Tunnelwand gefunden.

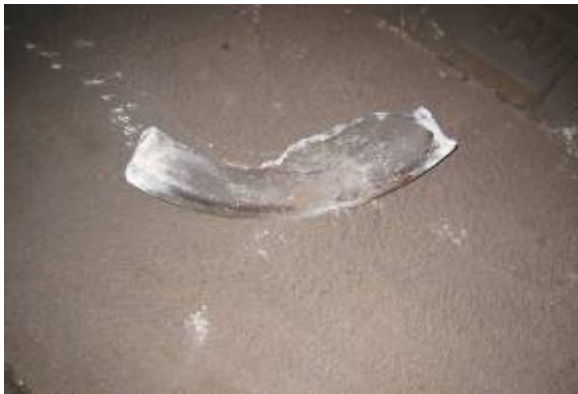
**Abbildung 10 Bruchstück 2**

Im km 41,565 wurde Bruchstück 2 der Radscheibe 3R des 7. Wagens gefunden.

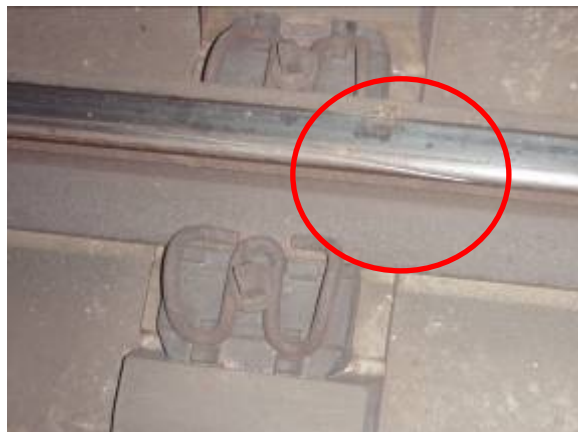
**Abbildung 11 Ablaufspuren der Radscheibe 3L**

Im km 40,326 wurden die (Entgleisungs-) Ablaufspuren der Radscheibe 3L festgestellt.

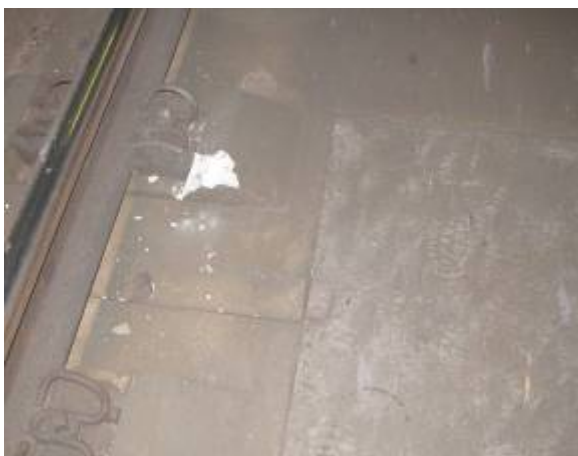
**Abbildung 12 Beginn der Schäden am Oberbau**

Ab km 40,316 beginnen die Schäden am Oberbau.

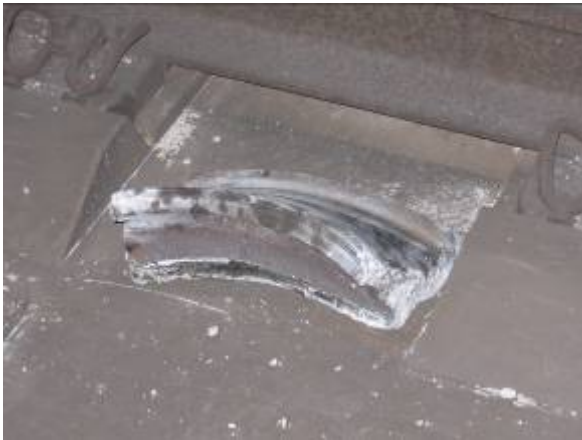
**Abbildung 13 Bruchstück 3 der Radscheibe**

Im km 40,038 wurde ein weiterer Teil der Radscheibe 3R (Bruchstück 3) vorgefunden.

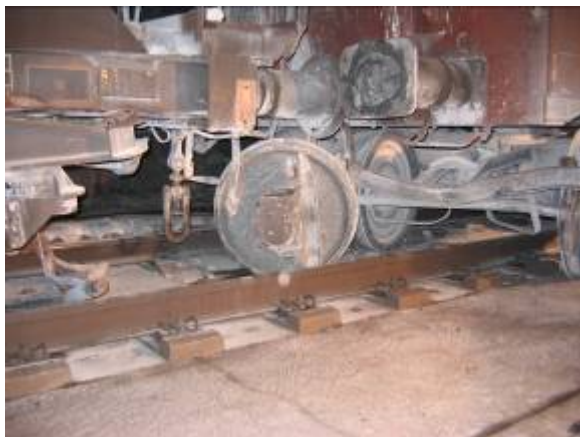
**Abbildung 16 Entgleister achter Wagen (Folgeentgleisung)**

Die Achse 4 des 7. Wagens wurde aus dem nachlaufende Drehgestell gerissen, verkeilte sich unter dem vorlaufenden Drehgestell des 8. Wagens (Eanos, 31 81 537 5 105-8) und brachte dadurch den 8. Wagen mit ersten Achse des vorlaufenden Drehgestells zum Entgleisen.

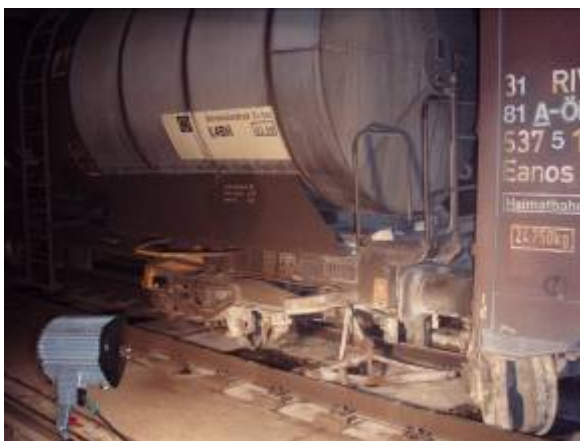
**Abbildung 17 Siebenter Wagen**

Der 7. Wagen (vorlaufendes Wagenende) kam im km 36,813, das Tzf von Z 54352 kam mit der Spitze im km 36,665 zum Stillstand (Entfernung von der Spitze bis zum Ende des 6. Wagens 148 m).

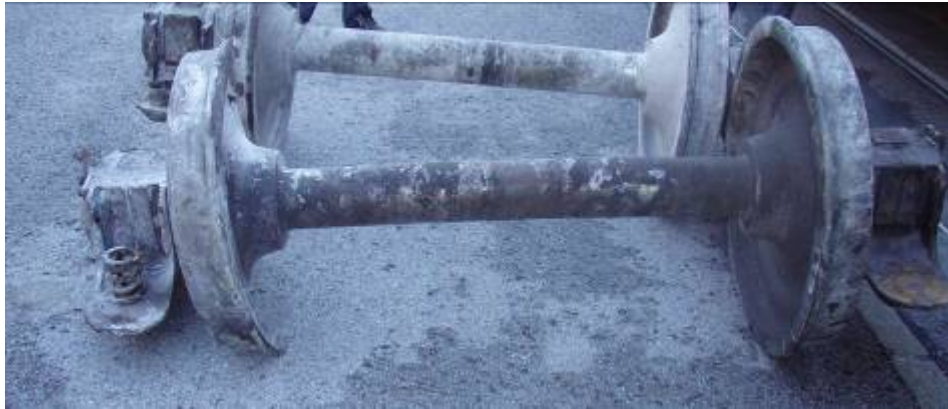
**Abbildung 54 Verbogene Radsatzwelle**

Die Radsatzwelle des Radsatzes mit der gebrochenen Radscheibe weist eine Verbiegung auf, die als Folgeschaden des Unfalls anzusehen ist.

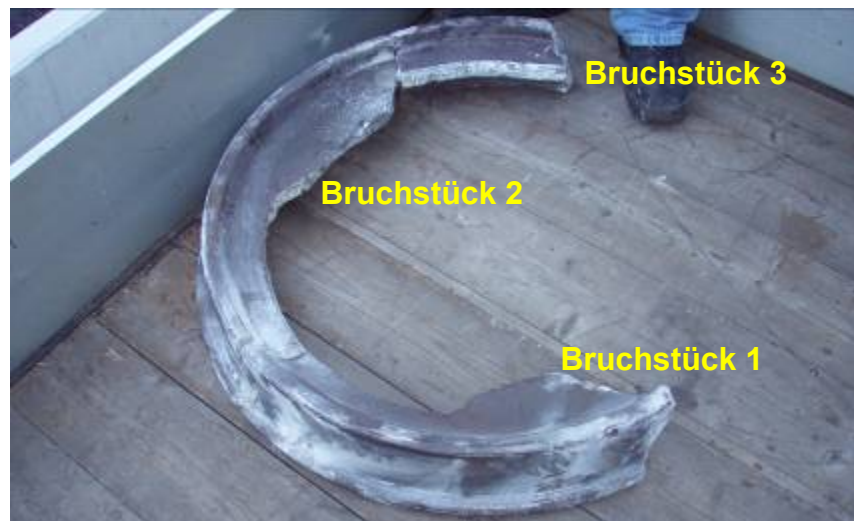
**Abbildung 56** Bruchstücke der Radscheibe Außenseite

Die Bruchstücke 1 und 2 wiesen an den Bruchstellen korrodierte Stellen auf, dies sind Anzeichen für einen Ermüdungsbruch. Ein Teil der Bruchlinie weist die Form der Bogenlinie eines Kreisabschnittes auf. In diesem Bereich liegt mit an Sicherheit grenzender Wahrscheinlichkeit die Rissausgangsstelle.

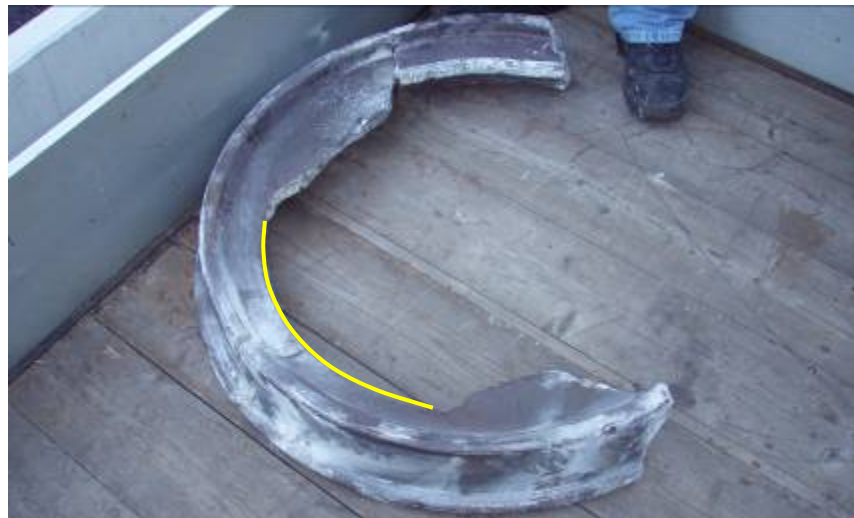
**Abbildung 57** Bruchlinie in Form der Bogenlinie eines Kreisabschnittes

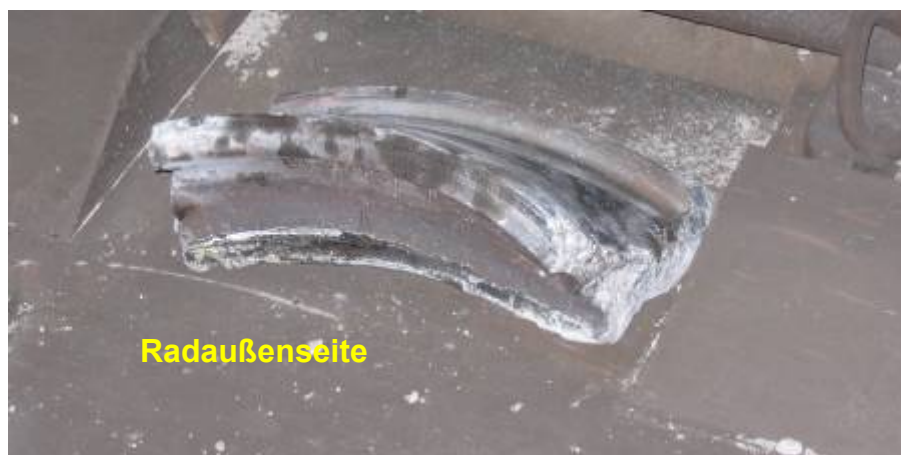
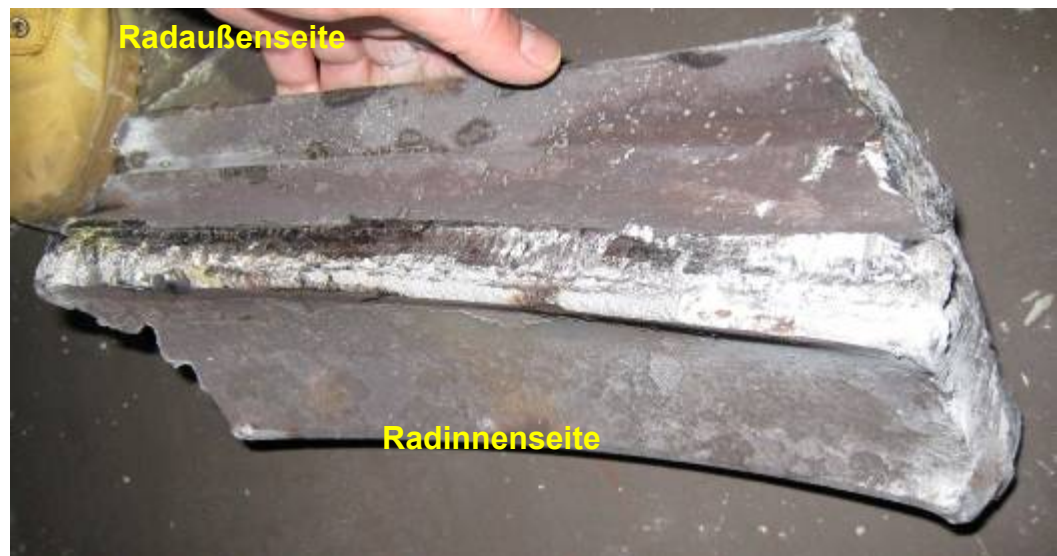
Bruchstück 3 zeigt Gewaltbrüche und ist als Folge der Entgleisung anzusehen.

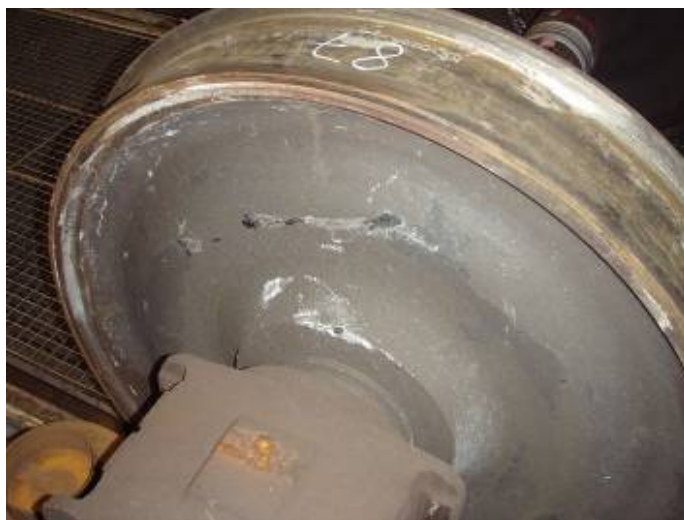
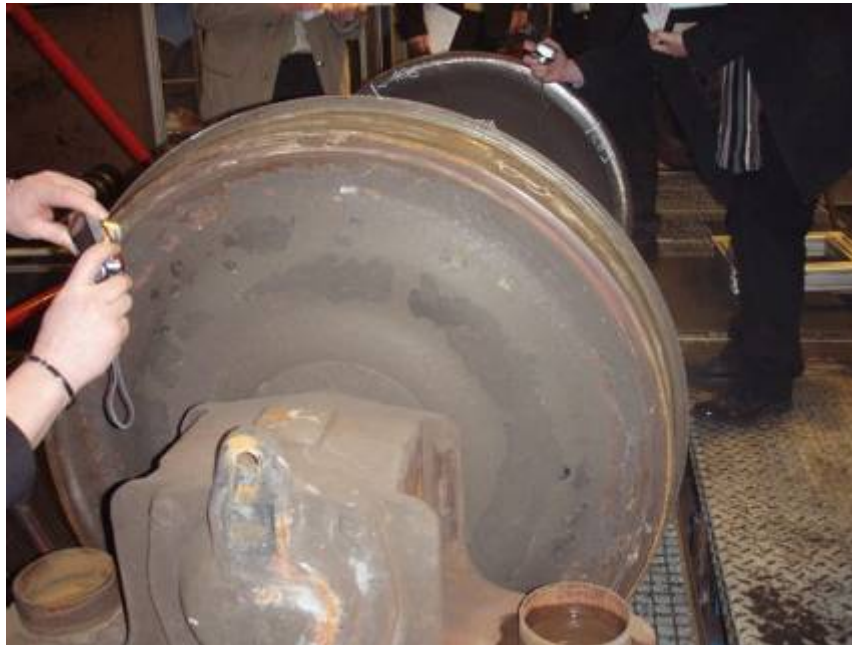
**Ein auf der Außenseite sichtbarer Farbabbrand von 50 mm und mehr konnte nicht festgestellt werden. Im Radkranzbereich darf die Stirnfläche nicht mit Anstrichstoffen versehen sein (AVV, Anlage 9, Anhang 1, Punkt 1.3.7).**

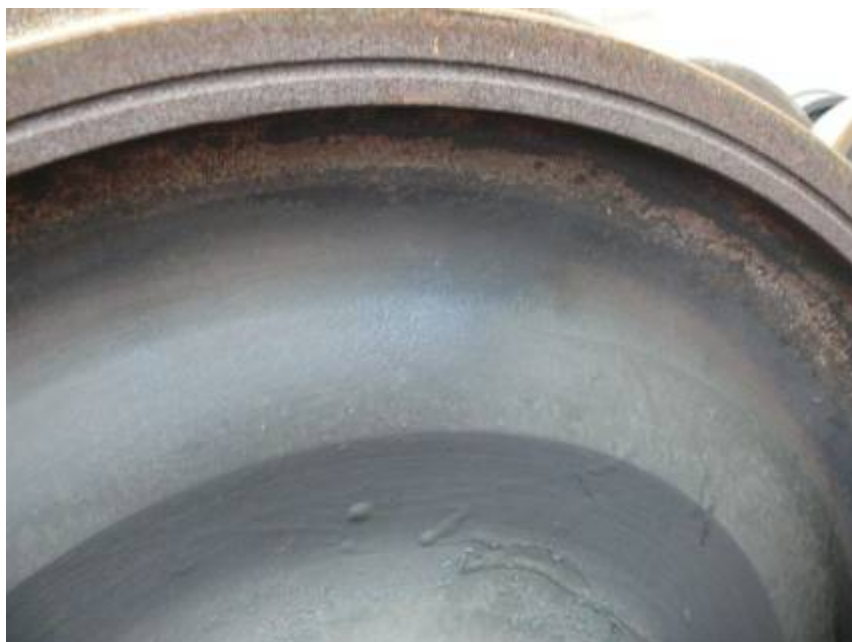
**Abbildung 70 Unbekannter Radsatz mit thermisch geschädigter Radscheibe**

Durch das RU wurden auch Bilder von thermisch überhitzten Radsätzen zur Verfügung gestellt. Diese Radsätze wurden gemäß AVV, Anlage 9, Anhang 1, Punkt 1.2.2 vom Wagendienst ausgesondert.

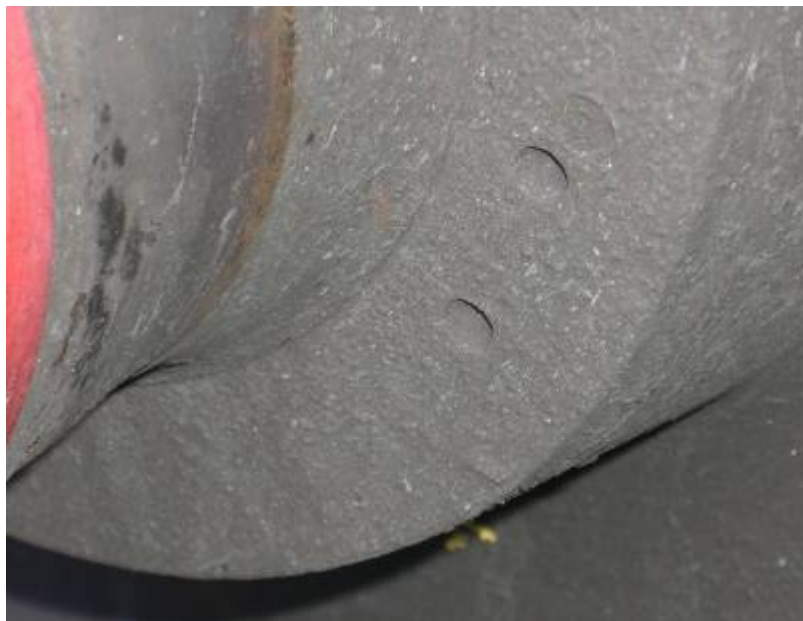
**Abbildung 72 Radsatz 035087 Kennzeichnung Radwerkstoff nach UIC**

Die Anbringung von zwei Senkungen als Kennzeichnung auf der inneren Stirnfläche der Nabe der Räder (ab 02.90), dass der Radwerkstoff aus Material nach UIC (R7, R1, R6 und BV1) besteht konnte nur an den nicht entgleisten Radsätzen festgestellt werden.

**Die gebrochene Radscheibe wies keinerlei erkennbare Kennzeichnung bezüglich des verwendeten Radwerkstoffes auf.**

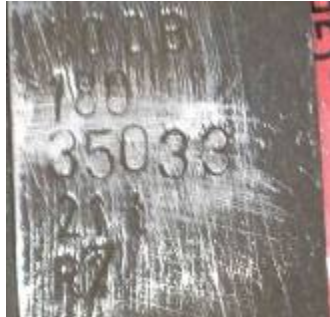
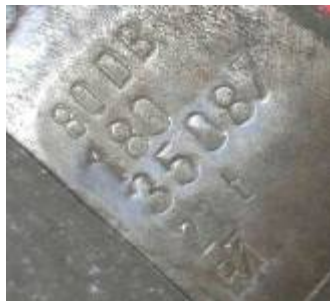
**Bei den Achsen 1 und 2 waren auf den Radsatz-Datenbänder die Materialangaben zum Räderwerkstoff von R1 auf R7 überstempelt.**

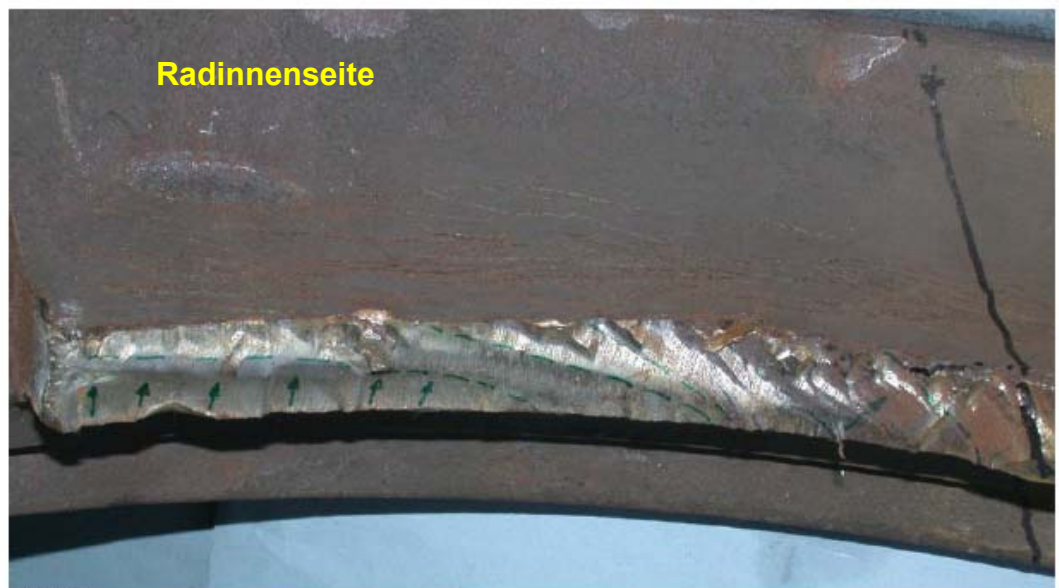
**Abbildung 82 Bruchstück 1 mit Rastlinien und intaktem Thermoschutzlack –**  
**Quelle Gutachten [5]**

**Bild 5:**  
stark verschlagener Rissausgangsbereich mit eingezeichneten Rastlinien, die die Rissfront zu verschiedenen Zeiten markieren.

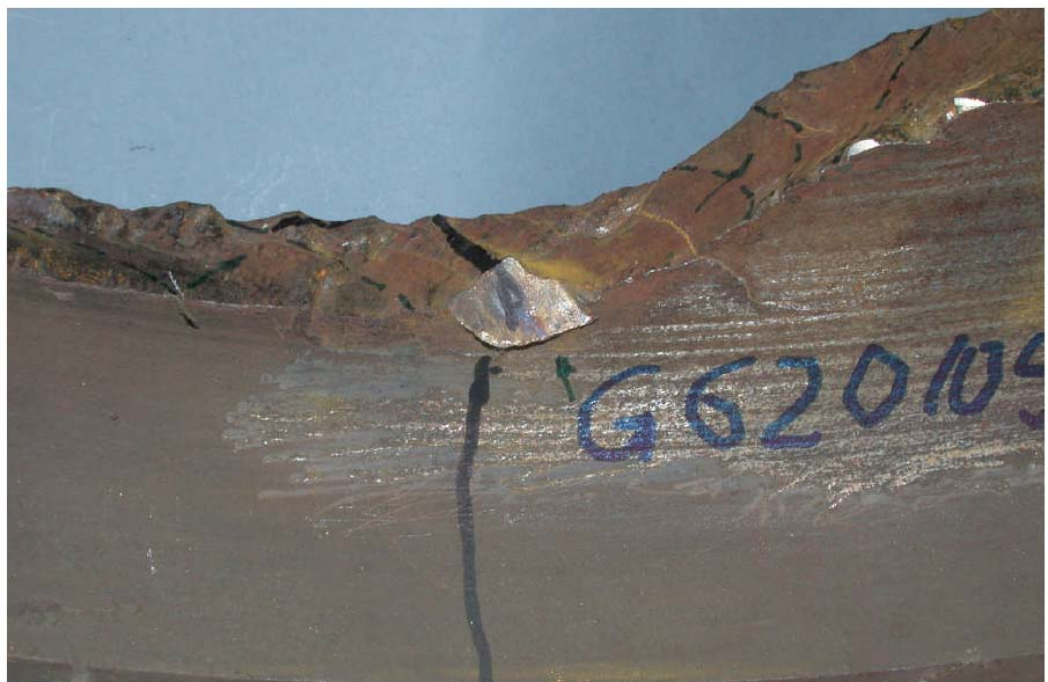
**Abbildung 83 Bruchstück 1 mit Drehriefen und intaktem Thermoschutzlack-**  
**Quelle Gutachten [5]**

**Bild 7:**  
Bereich in der Mitte des Bruchstückes, in dem grobe Drehriefenstrukturen erscheinen; das Teil wurde mit entferntem Lack in diesem Zustand überbracht.

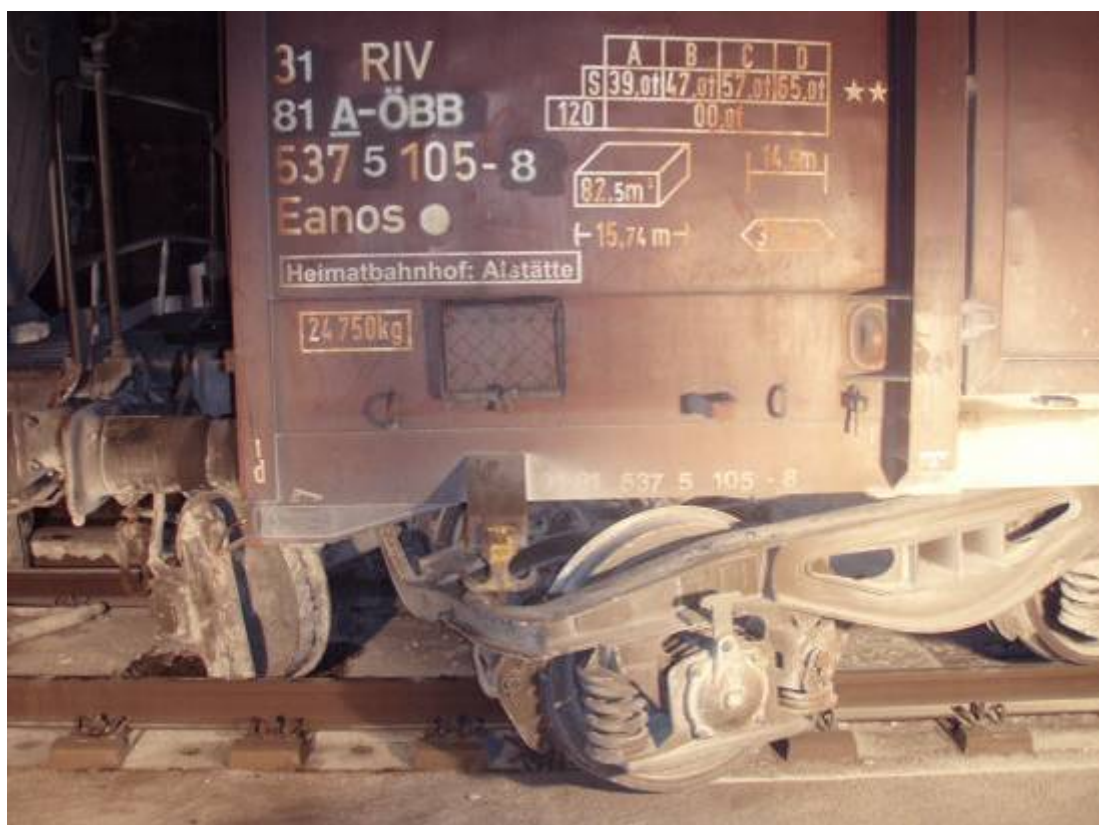
Abbildung 84 Nachgereichter entgleister 8. Wagen 31 81 537 5 105-8

Die Achse 4 des 7. Wagens wurde aus dem nachlaufenden Drehgestell gerissen, verkeilte sich unter dem vorlaufenden Drehgestell des 8. Wagens (Eanos, 31 81 537 5 105-8) und brachte dadurch den nachgereichten 8. Wagen mit ersten Achse des vorlaufenden Drehgestells zum Entgleisen.
