ZUSAMMENPRALL ZUG 2796 MIT PKW

am 22. Mai 2012

**Österreichische Bundesbahnen
Strecke 16701
zwischen Bf Edlitz-Grimmenstein und
Bf Aspang**

Untersuchungsbericht

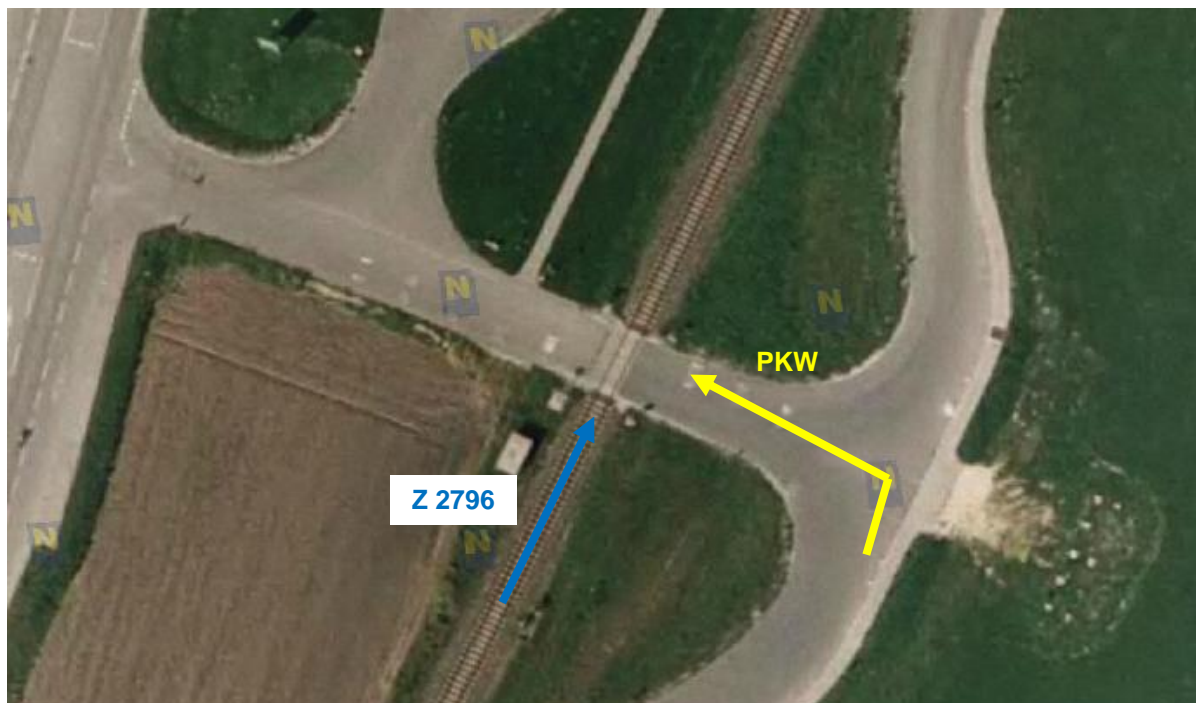
Abbildung 6 Detailskizze der EK km 80,036 Niederösterreich Atlas- Quelle Land Niederösterreich

Der PKW näherte sich auf der Gemeindestraße aus östlicher Richtung kommend (von der Zustellbasis/Olbendorf der Österreichischen Post AG) der ordnungsgemäß mit Lichtzeichen gesicherten EK im km 80,036 und versuchte diese trotz Rotlicht zu überqueren.

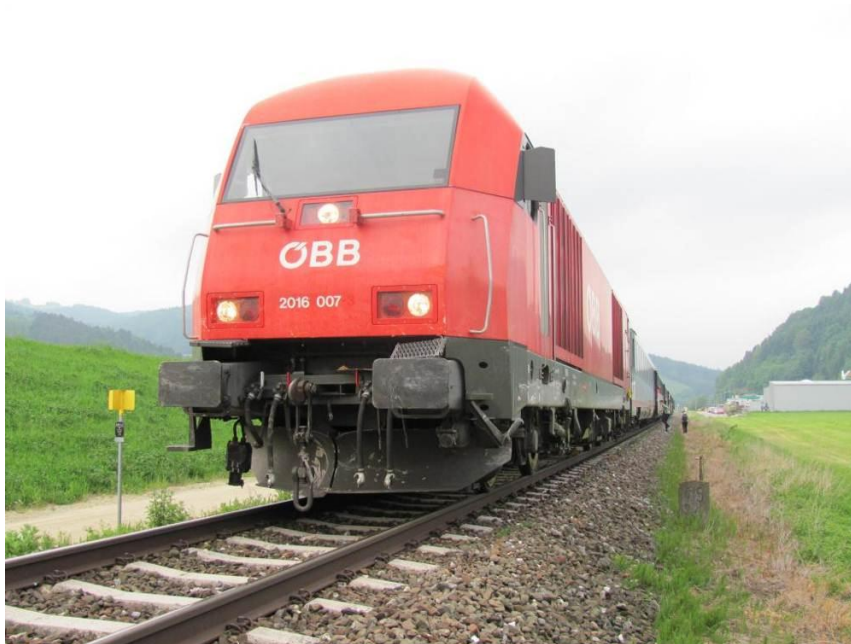
Abbildung 7 Stillstand Z 2796 - Quelle PI Grimmenstein

Beim Erkennen des querenden PKW wurde von Z 2796 eine Schnellbremsung eingeleitet. Das Tzf 2016 007-4 von Z 2796 kam im km 79,600 zum Stillstand.

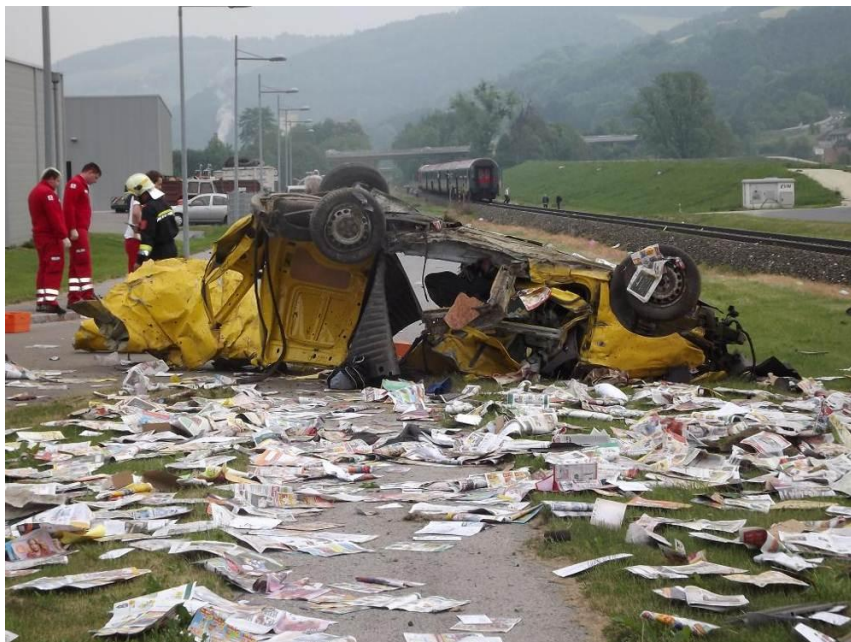
Abbildung 8 Ansicht Unfallwrack - Quelle PI Grimmenstein

Der PKW wurde auf der EK vom Tzf 2016 007-4 erfasst und ca. 80 m in Richtung Technikzentrum eines örtlichen Unternehmens katapultiert. Der Lenker wurde durch die Kollision mit Z 2796 aus dem Fahrzeug geschleudert und erlitt tödliche Verletzungen.

Am Tfz entstand erheblicher Sachschaden, am PKW entstand Totalschaden.
Die im PKW geladenen Postsendungen wurden in der Umgebung verstreut.

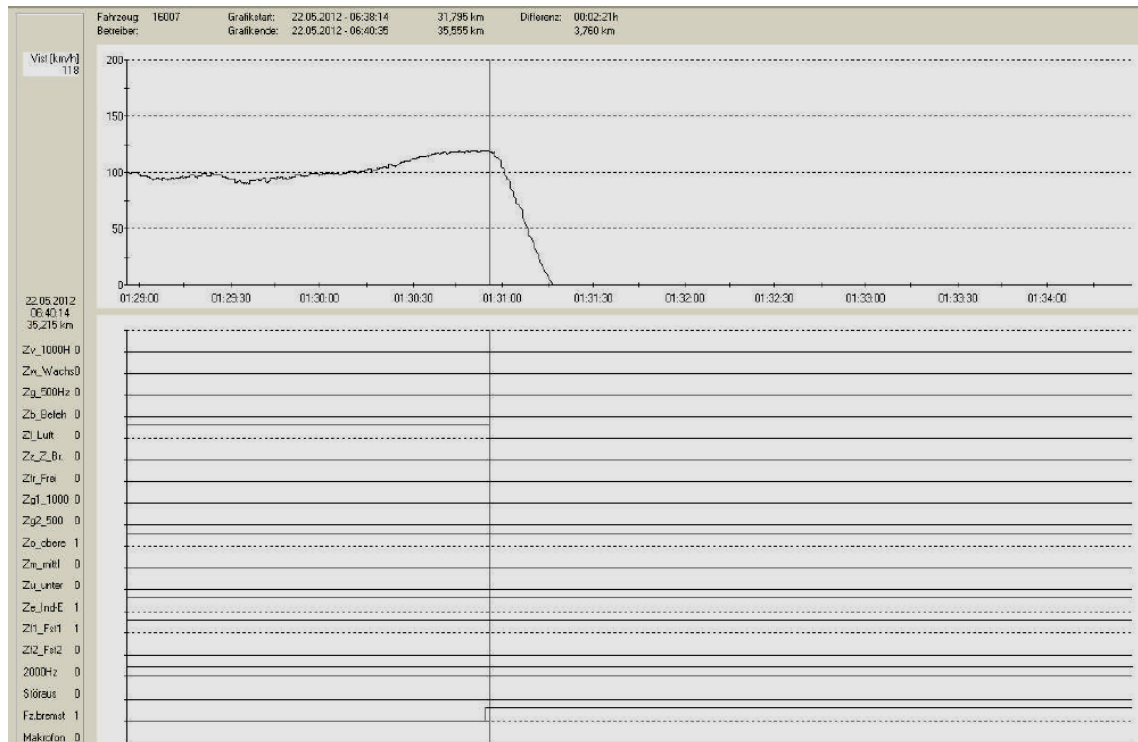
Abbildung 11 Zeitbezogene Auswertung Registriereinrichtung Tzf 2016 007-4 – Quelle VK

Schnellbremsung registriert bei $V = 118 \text{ km/h}$

Die zulässige Geschwindigkeit wurde von Z 2796 eingehalten.

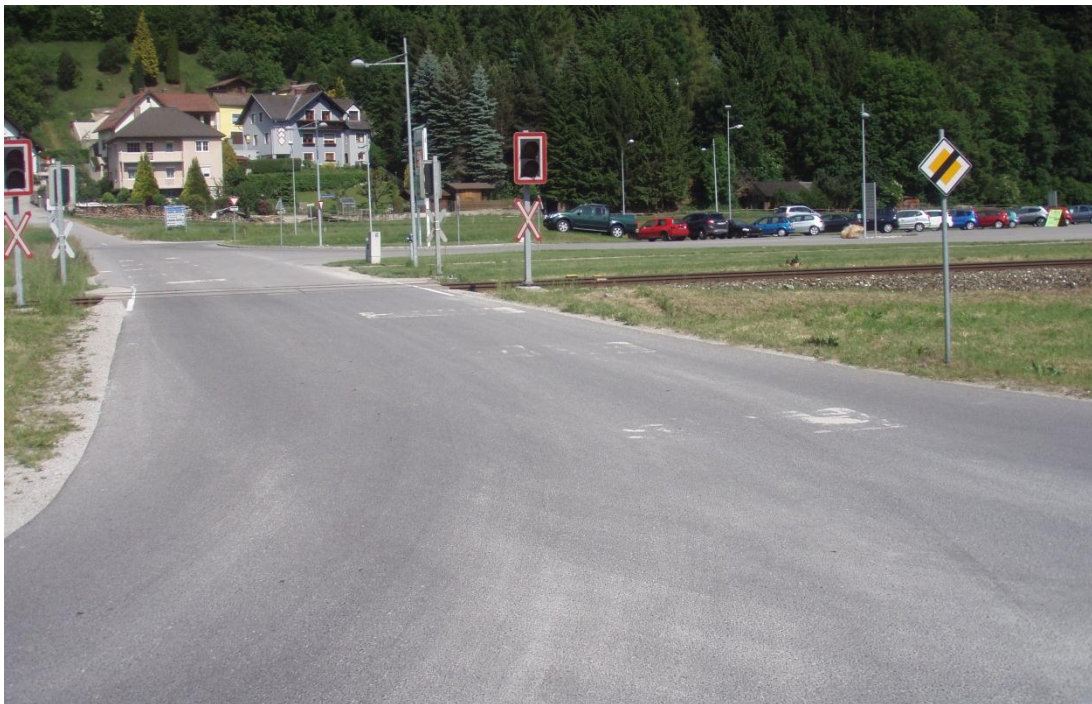
Am 28. Mai 2012 erfolgte ein Lokalaugenschein durch die SUB, dabei wurde festgestellt, dass die vorhandenen Bodenmarkierungen ungenügend sichtbar waren.

Abbildung 14 Ungenügend sichtbare Bodenmarkierungen der EK km 80,036

Sicherstellung, dass die erforderlichen Bodenmarkierungen erneuert werden.

Die Erneuerung der Haltelinien wurde bereits bei der Gemeinde Thomasberg veranlasst.
