**PAŃSTWOWA KOMISJA BADANIA WYPADKÓW KOLEJOWYCH**  
**Ministerstwo Infrastruktury**

**RAPORT Nr PKBWK/05/2018**

**z badania poważnego wypadku kat. A18  
zaistniałego w dniu 2 listopada 2017 r. o godz. 18:49  
na przejeździe kolejowo-drogowym kat. „A” z zawieszoną obsługą,  
usytuowanym w km 37,119 szlaku Śniadowo - Łapy,  
w torze szlakowym nr 1, linii kolejowej nr 36: Ostrołęka - Łapy**

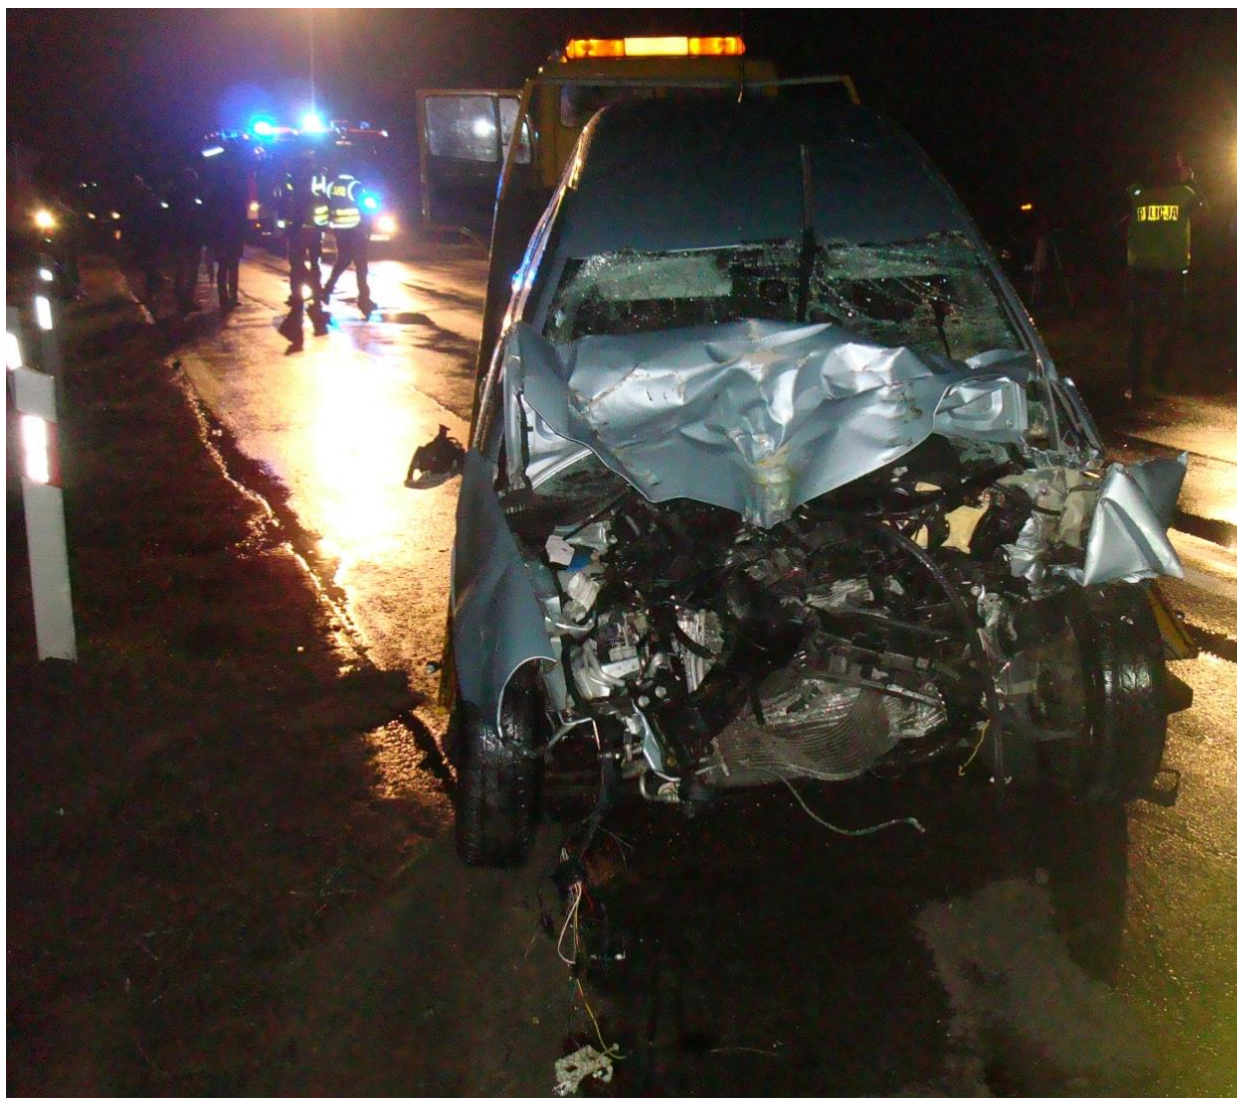
Zdjęcie samochodu osobowego po uderzeniu w prawy bok wózka motorowego

Samochód osobowy marki Volkswagen Golf uczestniczący w wypadku – uszkodzenia stwierdzone w obrębie podstawowych układów mających wpływ na bezpieczeństwo jazdy samochodu powstały na skutek działania zewnętrznych sił doraźnych w trakcie wypadku.

Ujawnione uszkodzenia w układach hamulcowym, kierowniczym oraz jezdny mają charakter powstałych podczas wypadku.

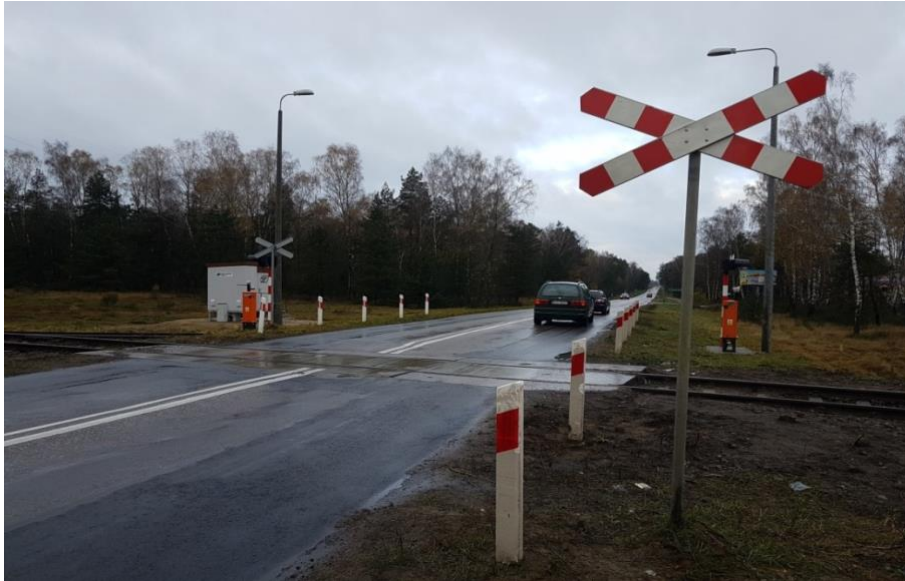
Zdjęcie przejazdu kat. A w km 37,119 szlaku Śniadowo – Łapy linii kolejowej nr 36 – widok od strony nadjeżdżającego samochodu przed znakiem G-3 (Krzyż św. Andrzeja)

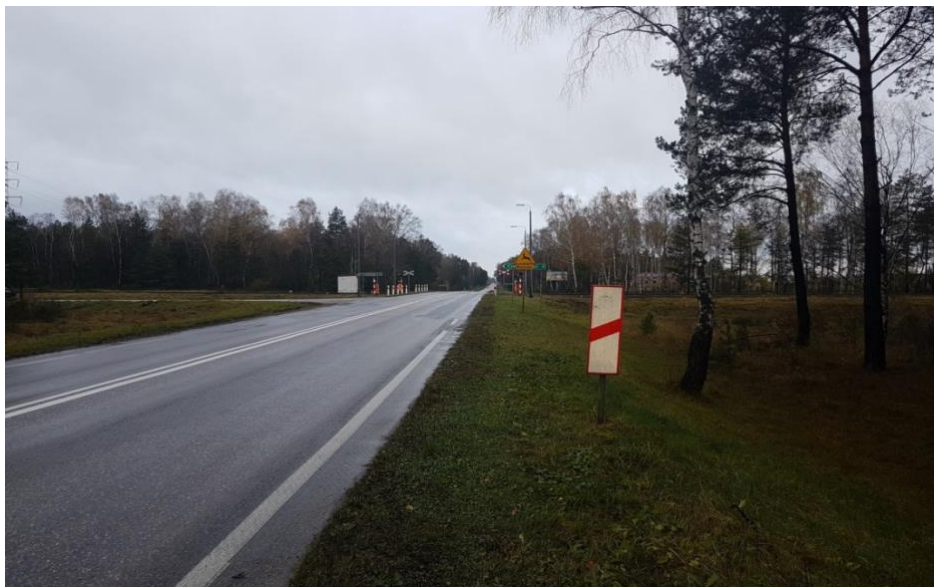
Zdjęcie w kierunku przejazdu kat. A w km 37,119 szlaku Śniadowo – Łapy linii kolejowej nr 36 – widok od strony nadjeżdżającego samochodu przed znakiem G1-c.
