ENTGLEISUNG DES ZUGES 45902

am 4. April 2007

**Österreichische Bundesbahnen
Strecke 20501
zwischen Taufkirchen an der Pram
und Schärding**

**Vorfallanzeige mit
Sicherheitsempfehlungen**

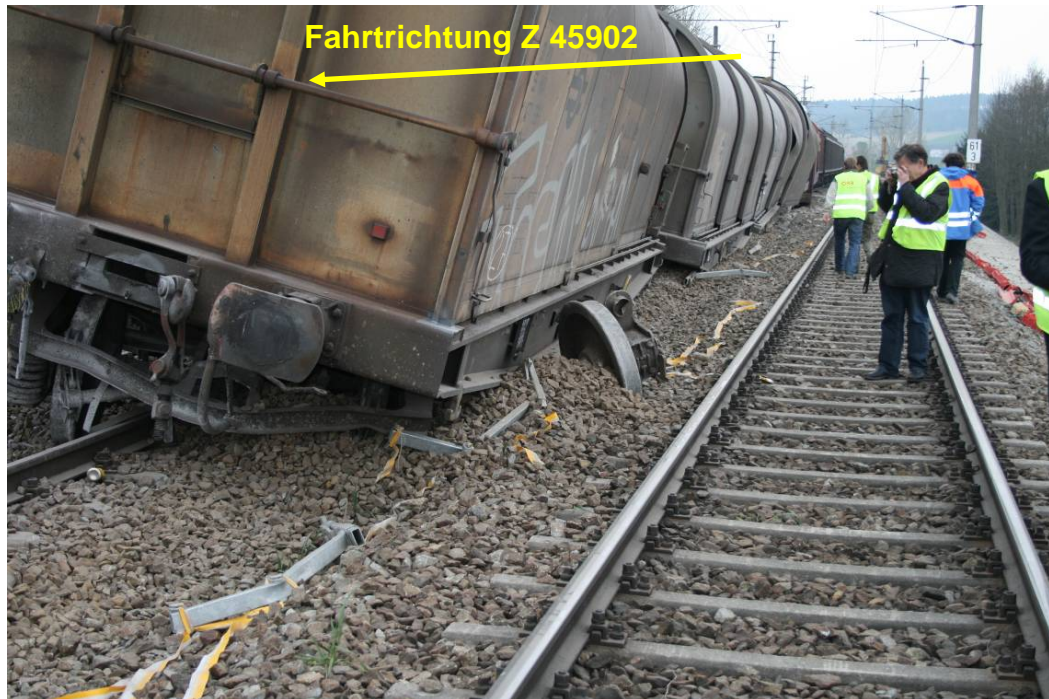
Bei Z 45902 entgleisten die Wagen 6 bis 11, zwischen Wagen 6 und 7 kam es zu einer Trennung der HLL und daraufhin zu einer Zwangsbremung. Durch eine Betriebsbremsung wäre der Unfall nicht zu verhindern gewesen.

Abbildung 5 Entgleiste Wagen 6 bis 11

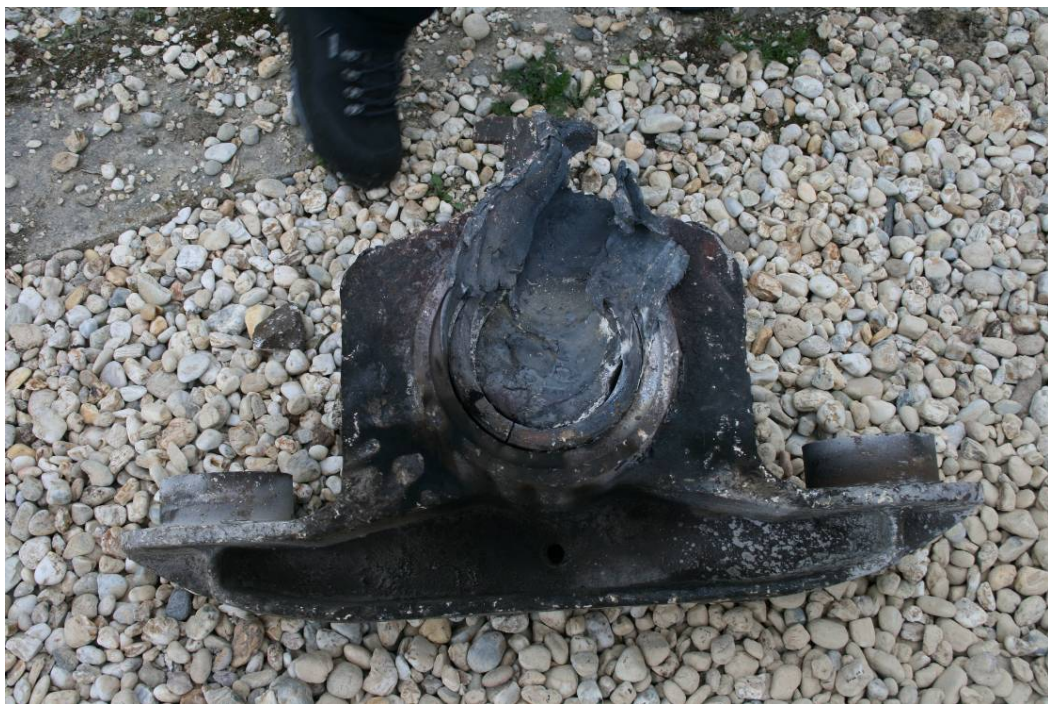
Ursache der Entgleisung war ein abgeschmolzener Achsstummels infolge eines heißgelaufenen Achslagers (6. Wagen Achse 4 L).

Abbildung 6 Heißgelaufenes Achslager Achse 4 L - Ansicht vom Notschenkel

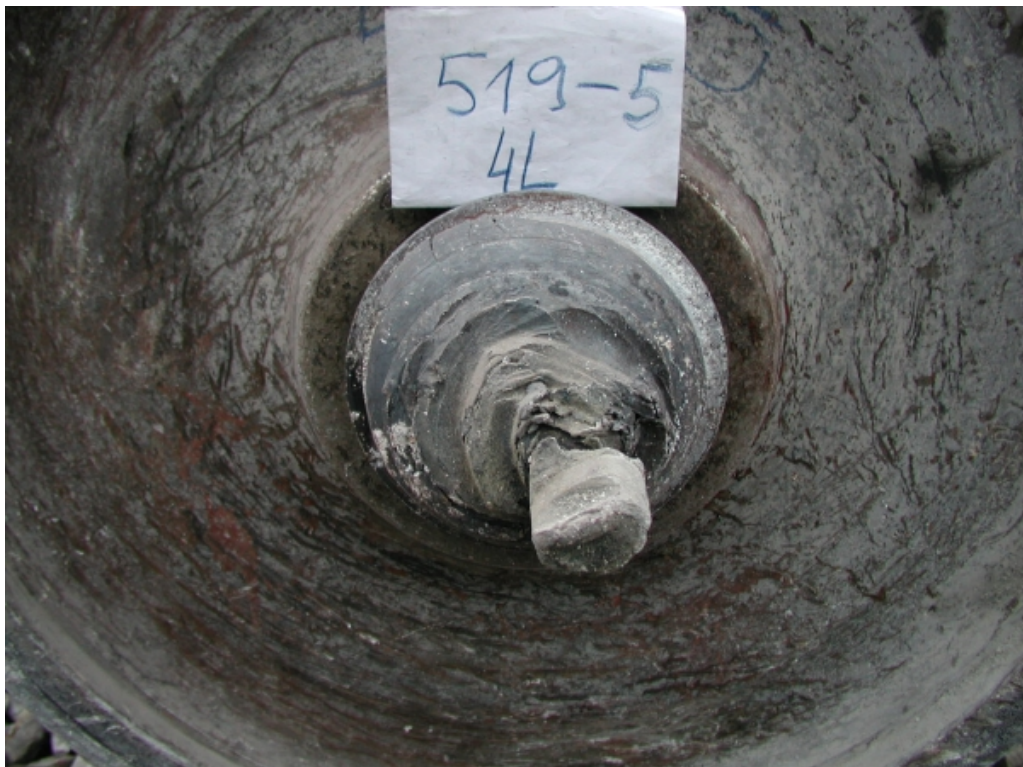
Abbildung 7 Abgeschmolzener Achsstummel

Der Wellenschenkel wurde verrießen und war abgeschmolzen.

Durch den Bruch einer Stahlните des vernieteten Messingkäfigs kam es zu einer Zerstörung des außen liegenden Rollenlagers des Achslagers 4 L und daraufhin durch einen Heißläufer zum Abschmelzen des Lageschenkels und zur Entgleisung.

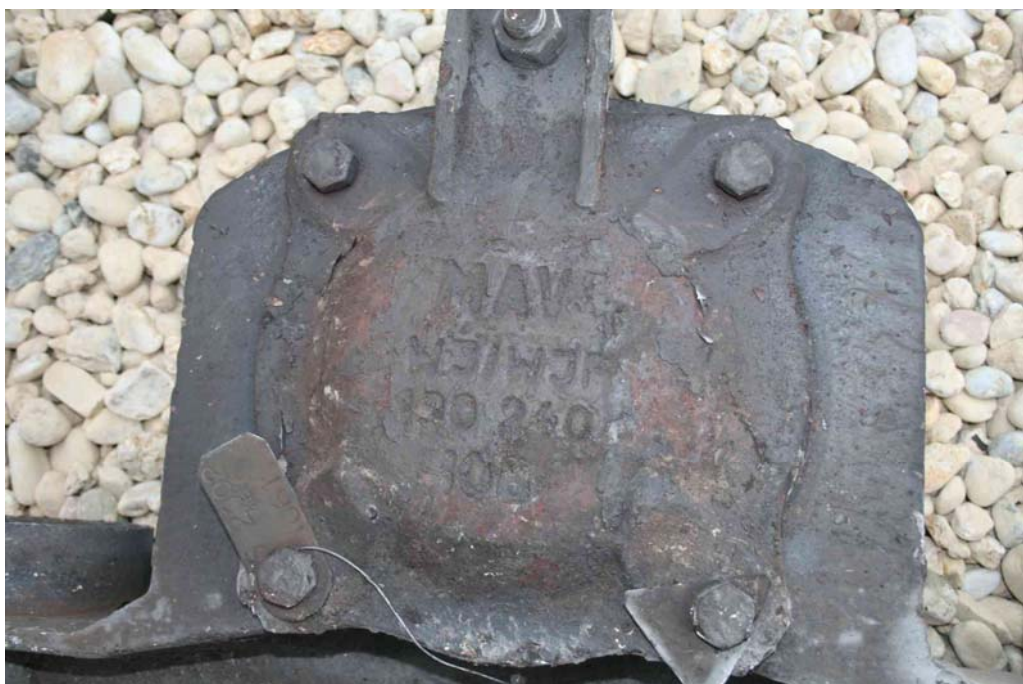
Beim Achslager 4L des sechsten Wagens kam es zum Bruch einer Stahlniete des vernieteten Messingkäfigs des äußeren Pendelrollenlagers.

Abbildung 8 Heißgelaufenes Achslager Achse 4 L - Ansicht Achslagerdeckel

Punkt	Sicherheitsempfehlung	richtet sich an
6.1	Bei Radsatzlager mit stahlvernieteten Messingkäfigen sind diese im Zuge einer Lageraufarbeitung gegen solche aus Kunststoff tauschen. Begründung: Beim Befahren von Strecken mit hoher Bettungssteifigkeit des Oberbaues (z. B. „Feste Fahrbahn“ auf Tunnelstrecken) kommt es vermehrt zu Brüchen der Stahlnieten der vernieteten Messingkäfige.	Fahrzeughalter

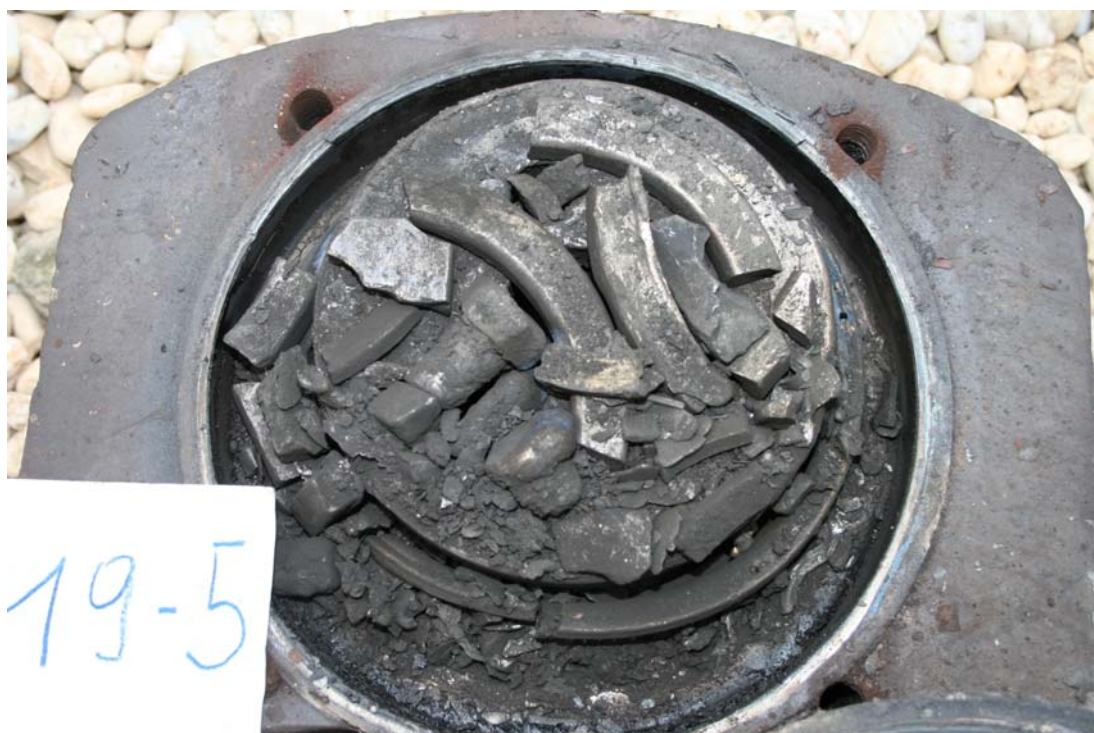
Abbildung 9 **Sichergestellte Lagerteile**

- ein Wälzkörper gebrochen,
- zwei Wälzkörper stark angeschliffen,
- äußerer Messingkäfig in viele Teile zerbrochen,
- beide Innenringe gebrochen und
- Wälzlagerfett verbrannt

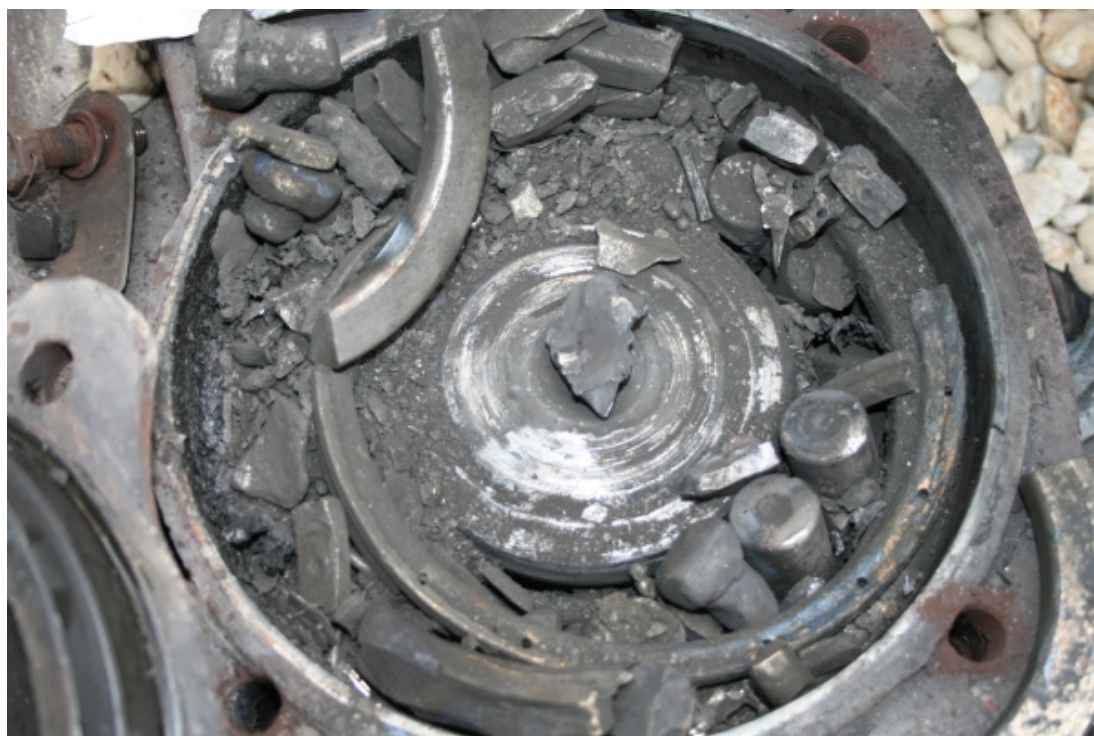
Abbildung 10 **Lagerteile**

Ursächlich für das Heißlaufen des Radsatzlagers war das vordere Pendelrollenlager.

Vermutlich kam es durch ein Bauteilversagen im vorderen Käfig entweder zu einem Lose werden und Herausfallen eines Stahlnietes und in der Folge zu einem Käfigbruch, oder direkt zu einem Käfigbruch, was zu einem Blockieren des Lagers und zum Herausfallen von Wälzkörpern geführt hat. Durch das Blockieren des Lagers drehte sich der Innenring am Wellenschenkel, erwärmte diesen und rieb sich im Wellenschenkel ein. Durch die herausgefallenen Wälzkörper bzw. anderen Lagerteile die sich nun im Gehäuse bewegten, wurde der Sicherungsdraht der Befestigungsschrauben der Verschlussscheibe zerrissen. Durch die zunehmenden Vibrationen und die Erwärmung begannen sich die Befestigungsschrauben zu lösen, bis sie schließlich nacheinander abgeschert wurden und die Verschlussscheibe abfiel. Einzelne Wälzkörper wurden offenbar zwischen der nun im Lagergehäuse losen Verschlussscheibe und dem Wellenende eingeklemmt, was zu einem stirnseitigen Aufschmelzen des Wellenendes, zum Aufschmelzen eines Wälzkörpers bis zum halben Durchmesser und zu einer weiteren Erwärmung des Wellenschenkels führte. Durch dieses kettenreaktionsartige Versagen der Lagerbauteile erwärmte sich der Wellenschenkel bis zum Abschmelzen, der Radsatz besaß noch so viel Spurführung, dass sich der abgeschmolzene Wellenschenkel noch durch den oberen Lagergehäuseteil schmolz, danach war keine Spurführung mehr möglich und es kam zur Entgleisung.

Um bei Käfigschäden die Folgen für den Radsatz herabzusetzen werden seitens ÖBB/DB Richtlinien Kunststoff- oder MM (Messing Massiv = Messingkäfig mit Messingniet) Käfige anstatt der stahlstiftvernieteten Messingkäfige eingesetzt.
