Untersuchungsbericht

Sicherheitsuntersuchungsstelle des Bundes
GZ: BMVIT-795.376-IV/SUB/SCH/2016

**Entgleisung Z 48600
im Bf Spittal-Millstättersee
am 26. Dezember 2016**

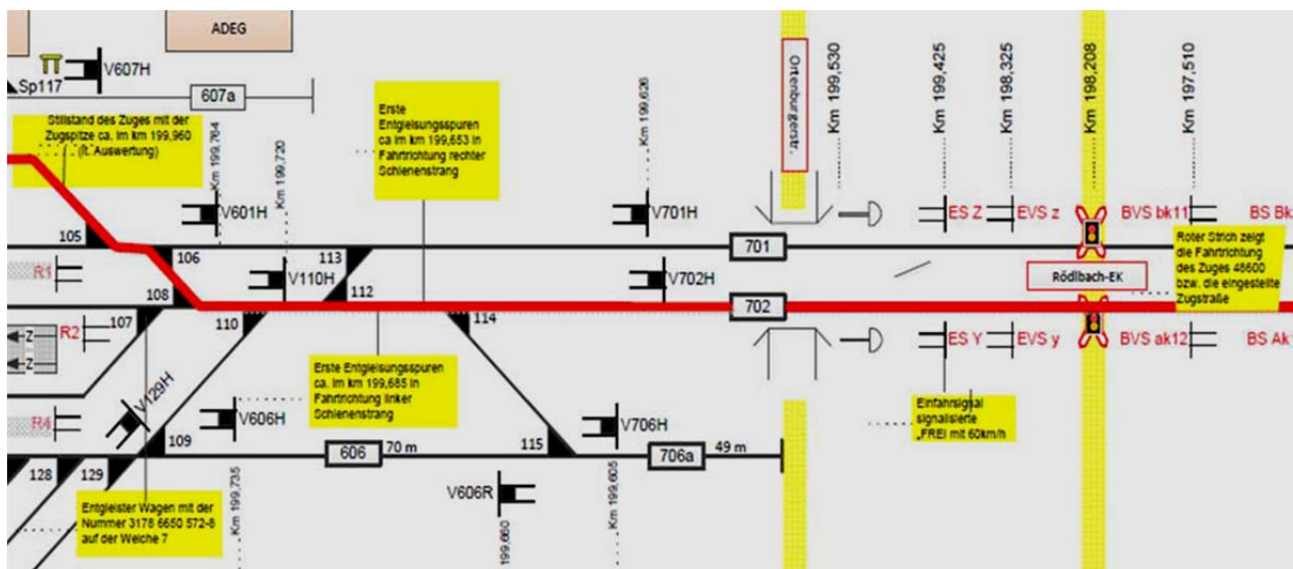
Abbildung 7: Auszug Ereignisskizze (Quelle IM)

Die ersten Entgleisungsspuren wurden im km 199,653 am rechten Schienenstrang in Fahrtrichtung des Zuges festgestellt. Am linken Schienenstrang in Fahrtrichtung des Zuges wurden Entgleisungsspuren im km 199,685 festgestellt.

Der zweite Wagen 31 78 6650 572-8 entgleiste auf Grund des doppelten Bruches der Radsatzwelle mit allen Radsätzen im km 199,653.

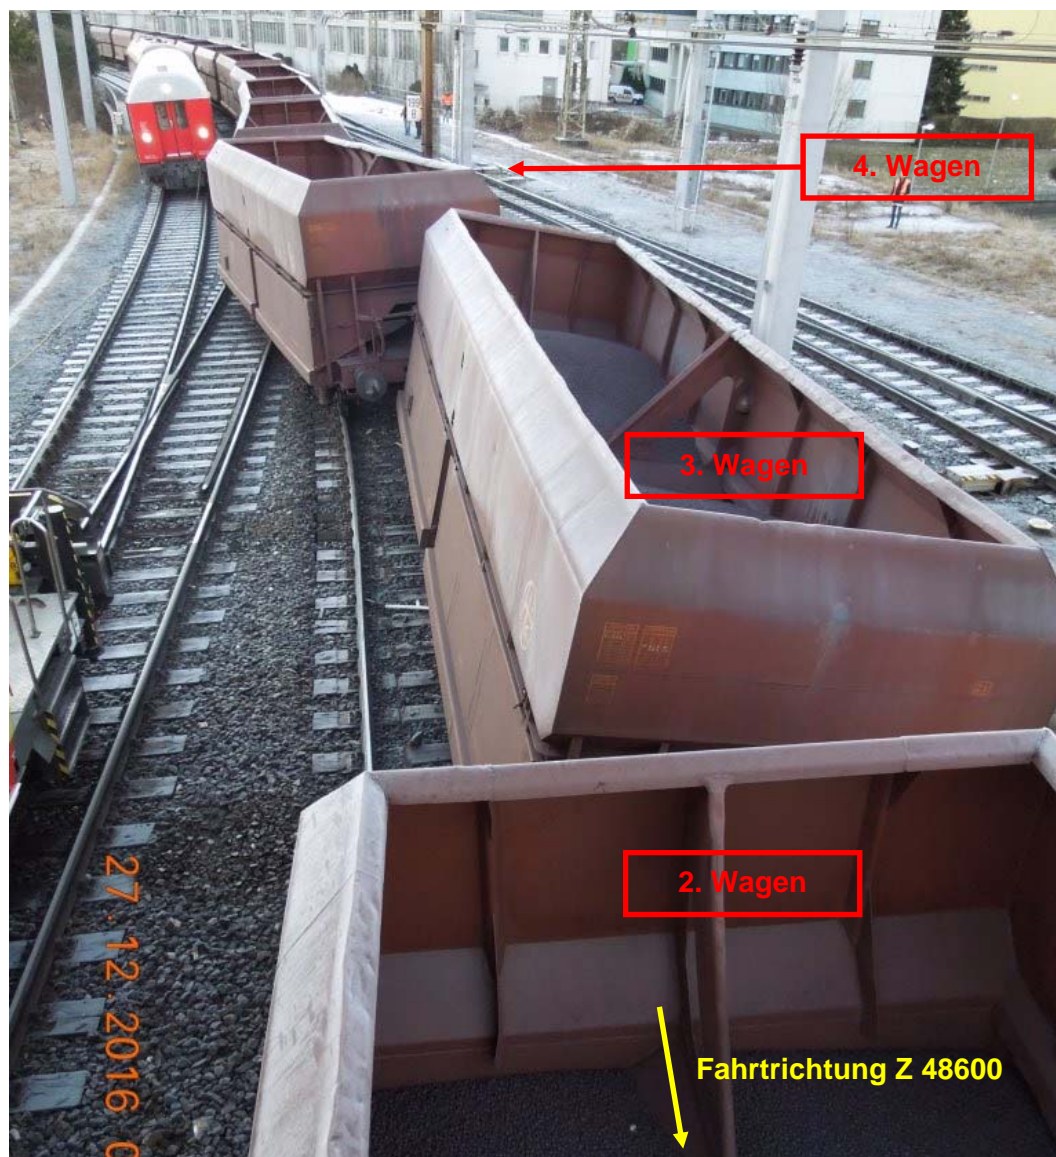
Abbildung 8: Ansicht Z 48600 ab dem zweiten Wagen 31 78 6650 572-8 (Quelle IM)

3.	31 78 6650 841-7	Mit allen Radsätzen entgleist und erheblich beschädigt.
4.	31 78 6650 808-6	Mit allen Radsätzen entgleist und erheblich beschädigt. Das in Fahrtrichtung vorlaufende Drehgestell gleiste sich wahrscheinlich selbsttätig wieder ein (Entgleisungsspuren sichtbar).

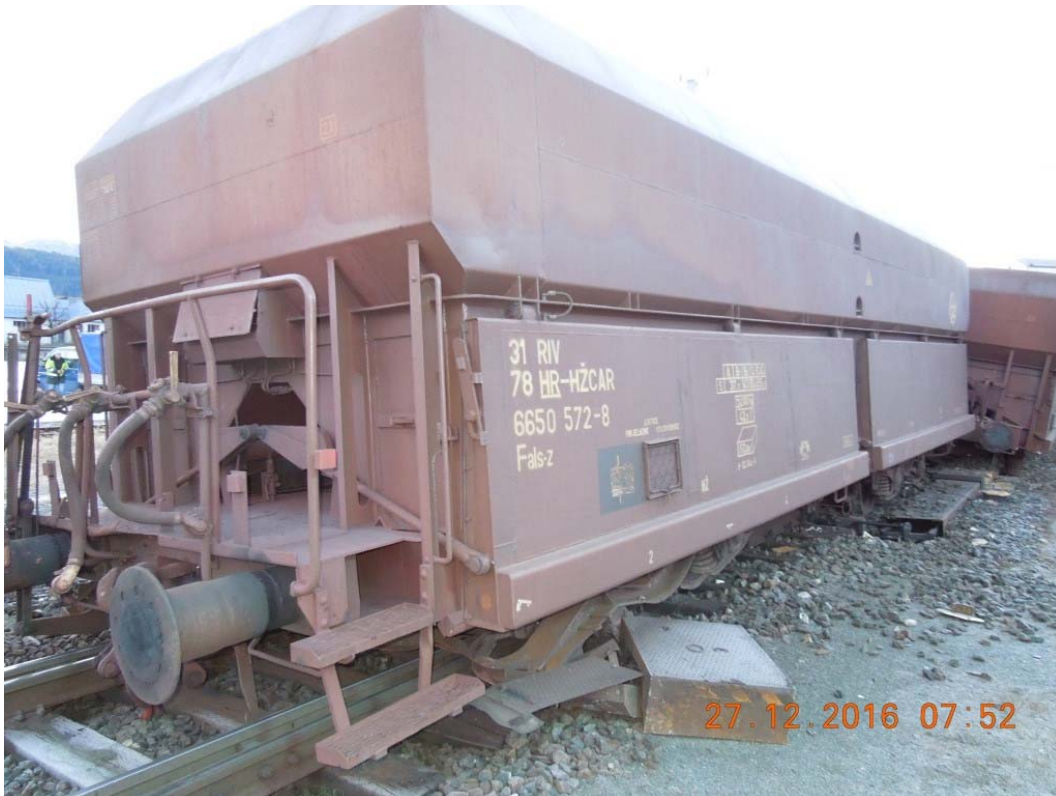
Abbildung 9: Ansicht zweiter Wagen 31 78 6650 572-8 (Quelle IM)

2.	31 78 6650 572-8	Auf Grund des doppelten Bruches der Radsatzwelle des vorlaufenden Radsatzes des vorlaufenden Drehgestells wurde dieser aus dem Drehgestellrahmen gerissen. Die in Fahrtrichtung des Zuges rechte Radscheibe verkeilte sich unterhalb des Wagens zwischen Drehgestellrahmen und Wagenkasten. Die in Fahrtrichtung des Zuges linke Radscheibe wurde im km 199,820 aufgefunden.

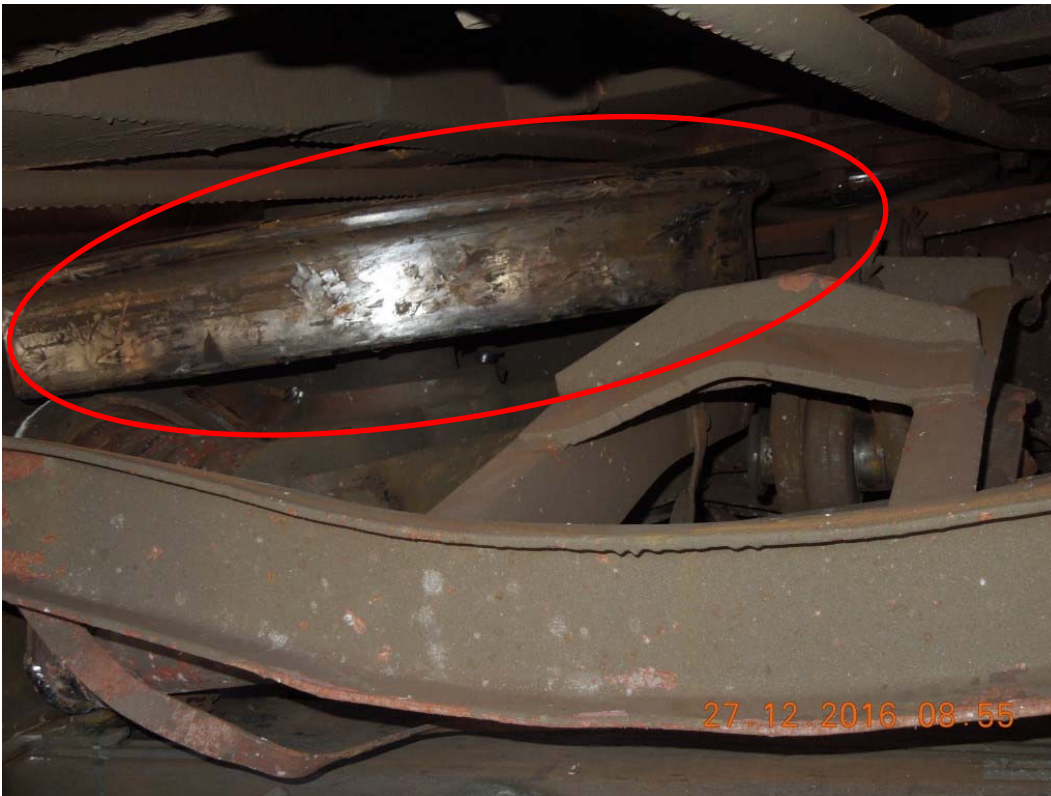
Abbildung 15: Rechte Radscheibe der Radsatzwelle - 31 78 6650 572-8 (Quelle IM)

Vom Gegenstück zur Bruchstelle 2 (Nabensitz der rechten Radscheibe) liegen der SUB keine verwertbaren Abbildungen vor. Die rechte Radscheibe war zwischen Drehgestell und Wagenkasten verkeilt (siehe Abbildung 15).

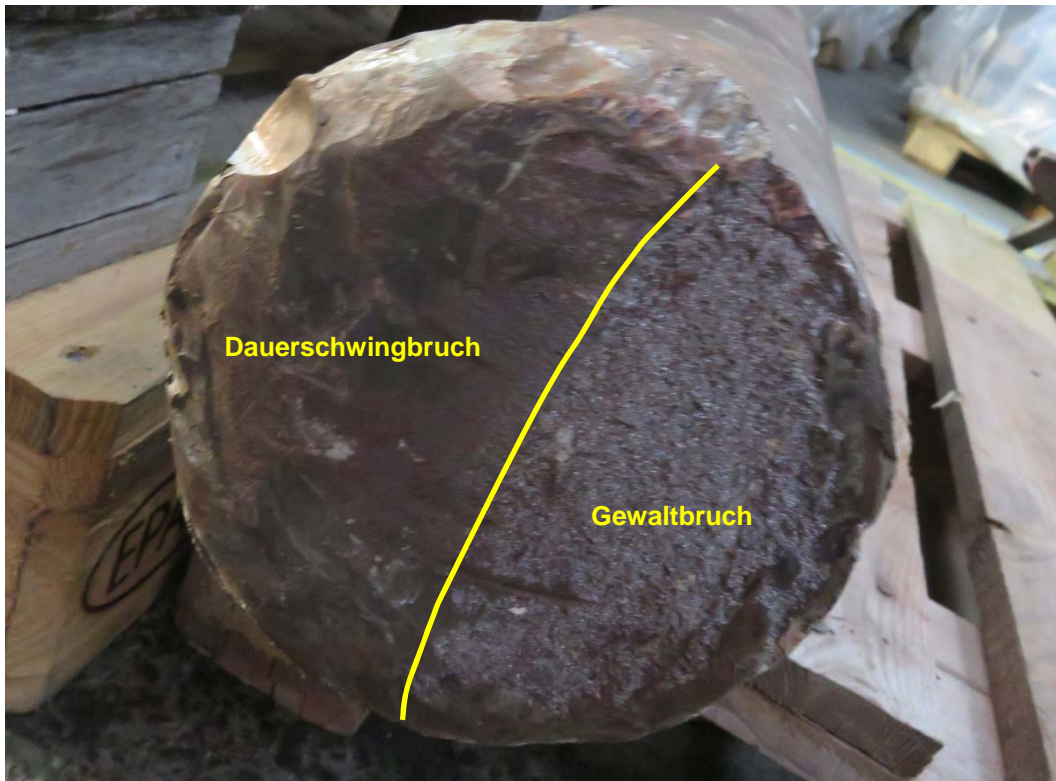
Abbildung 20: Bruchstelle 1 der Radsatzwelle - 31 78 6650 572-8 (Quelle ÖBB)

An der Bruchstelle 1 (Schaftstück) ist ein Dauerschwingbruch erkennbar (Abbildung 20).

Die Ausgangsstelle und die Ursache für den Dauerschwingbruch sowie der Rissfortschritt sind nur schwer zu ermitteln. Zum einen nicht unbeträchtlichen Teil ist dies auch von der Vorgeschichte der Radsatzwelle abhängig:

- Verwendung des Radsatzes mit einer höheren Radsatzfahrmasse (Achslast) von 21 t statt 20 t wie es bis zum Unfall von Viareggio (IT) 2009 zulässig war;
- Rostbildung;
- Lange zurückliegende Entgleisung udgl.

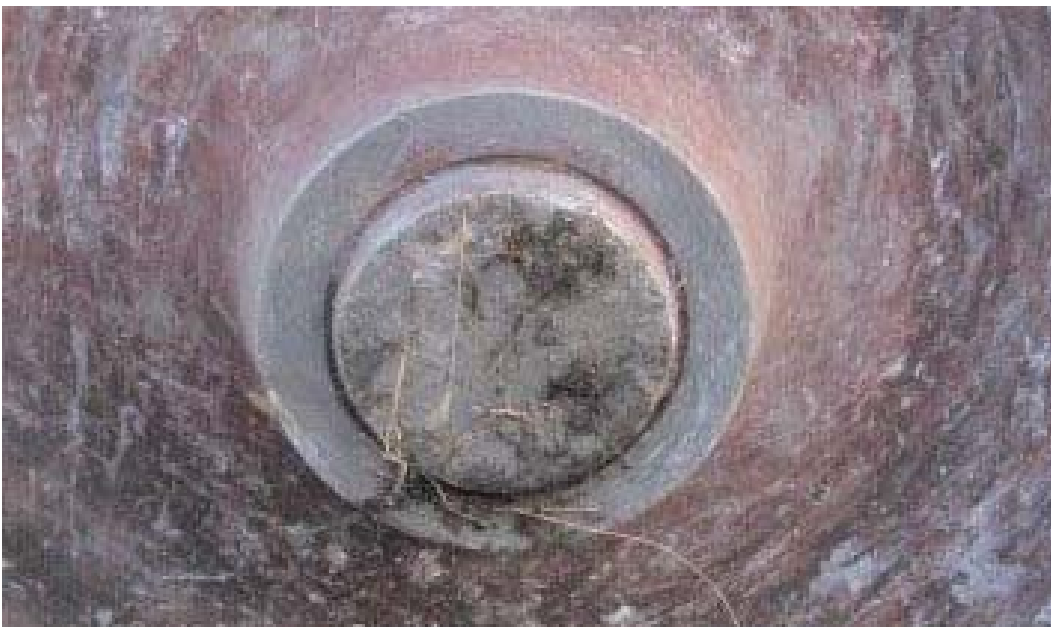
Abbildung 21: Bruchstelle 1 – Nabensitz der Radsatzwelle - 31 78 6650 572-8 (Quelle ÖBB)

Am Gegenstück der Bruchstelle 1 (Nabensitz der linken Radscheibe) ist die Bruchfläche nur schwer zu bestimmen (Abbildung 21).
