# Untersuchungsbericht

Kollision Zug 97209 mit Zug 61004 im Bahnhof Linz Vbf Ost am  
23. August 2017  
GZ: 2024-0.555.442

Wien, 2024

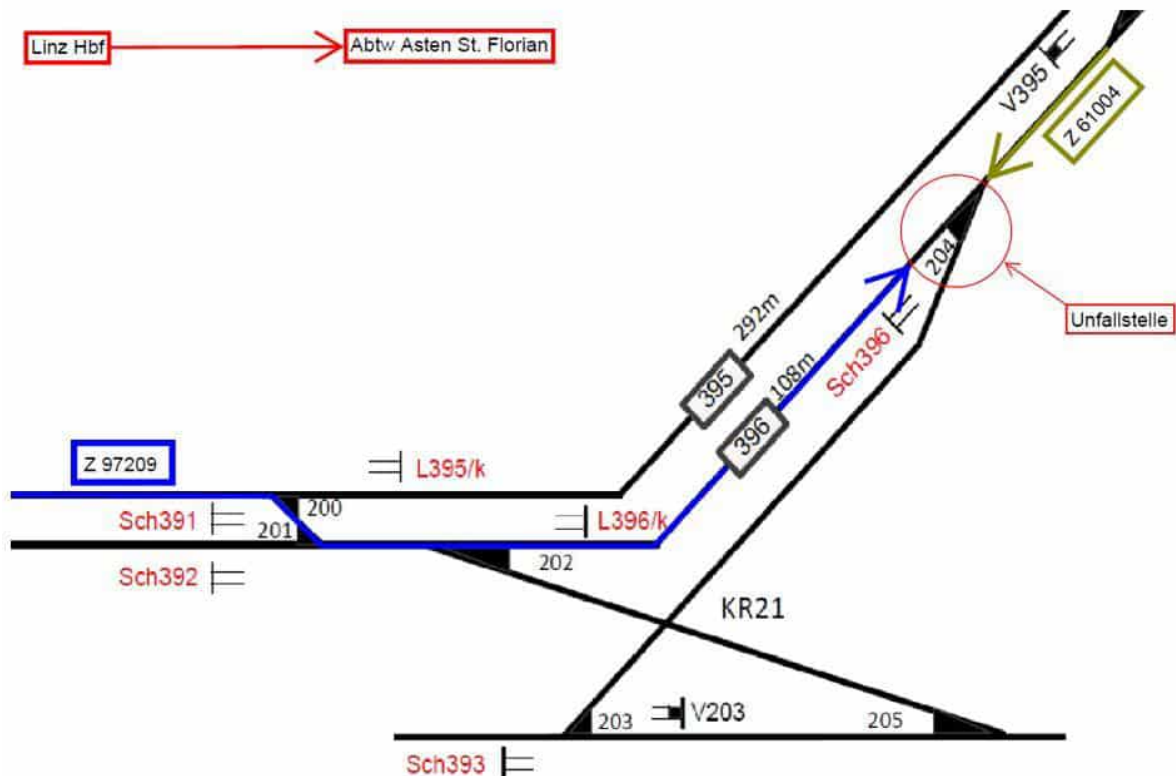
Abbildung 2 Skizze Unfallstelle auf der Strecke 20801

Die Ereignisstelle befindet sich auf der Strecke 20801 (Abzw Asten St. Florian 1 nach Linz Hbf) im km 184,135 am Gleis 396 des ÖBB Verschiebebahnhofs Linz Ost auf der Weiche 204.

Der Fahrweg des Probezugs (Z 97209) führte über das Gegengleis (Gleis 395) bis zum Schutzsignal „SCH 391“ (km 183,889). Um dieses Gleis für eine weitere Zugfahrt freizubekommen, stellte der Fdl dem Probezug eine taugliche Fahrstraße bis zum Schutzsignal „SCH 396“ auf Gleis 396 (km 184,135). (In der Skizze der Abbildung 2 ist dieser Fahrweg durch blaue Hinterlegung hervorgehoben).<sup>[12]</sup> Der Fahrweg des Z61004 wird grün dargestellt.

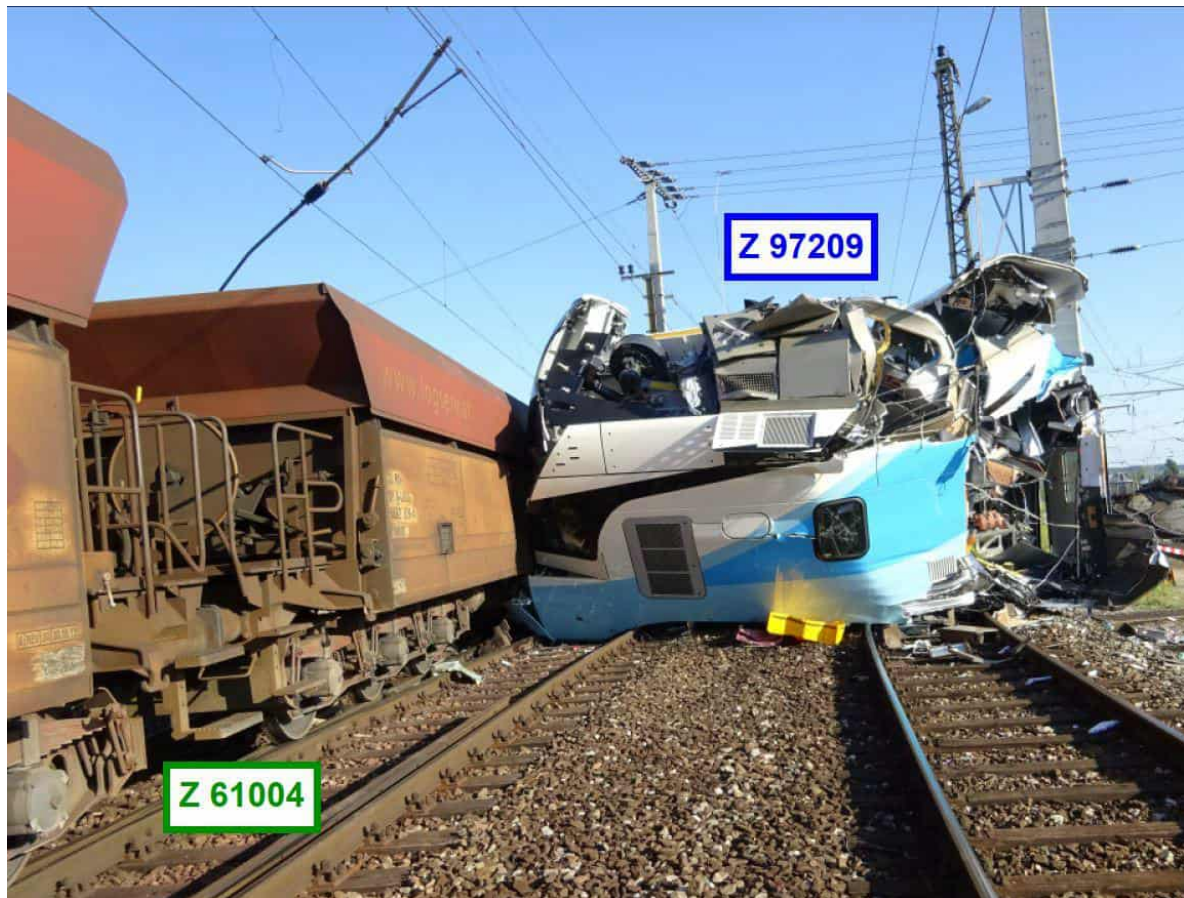
Abbildung 4 Schäden an den Fahrzeugen

Abbildung 4 zeigt den Schaden am Führerstand des Z 97209 (blau markiert) nach der Kollision mit Z 61004 (grün markiert).
