# Untersuchungsbericht

Sicherheitsuntersuchungsstelle des Bundes  
GZ: BMVIT-795.379/IV/SUB/SCH/2017

**Zusammenprall Z 8436 mit Einsatzfahrzeug  
auf EK km 3,296 zwischen  
Hst Graz Webling und Hst Graz Wetzelsdorf  
am 21. Jänner 2017**

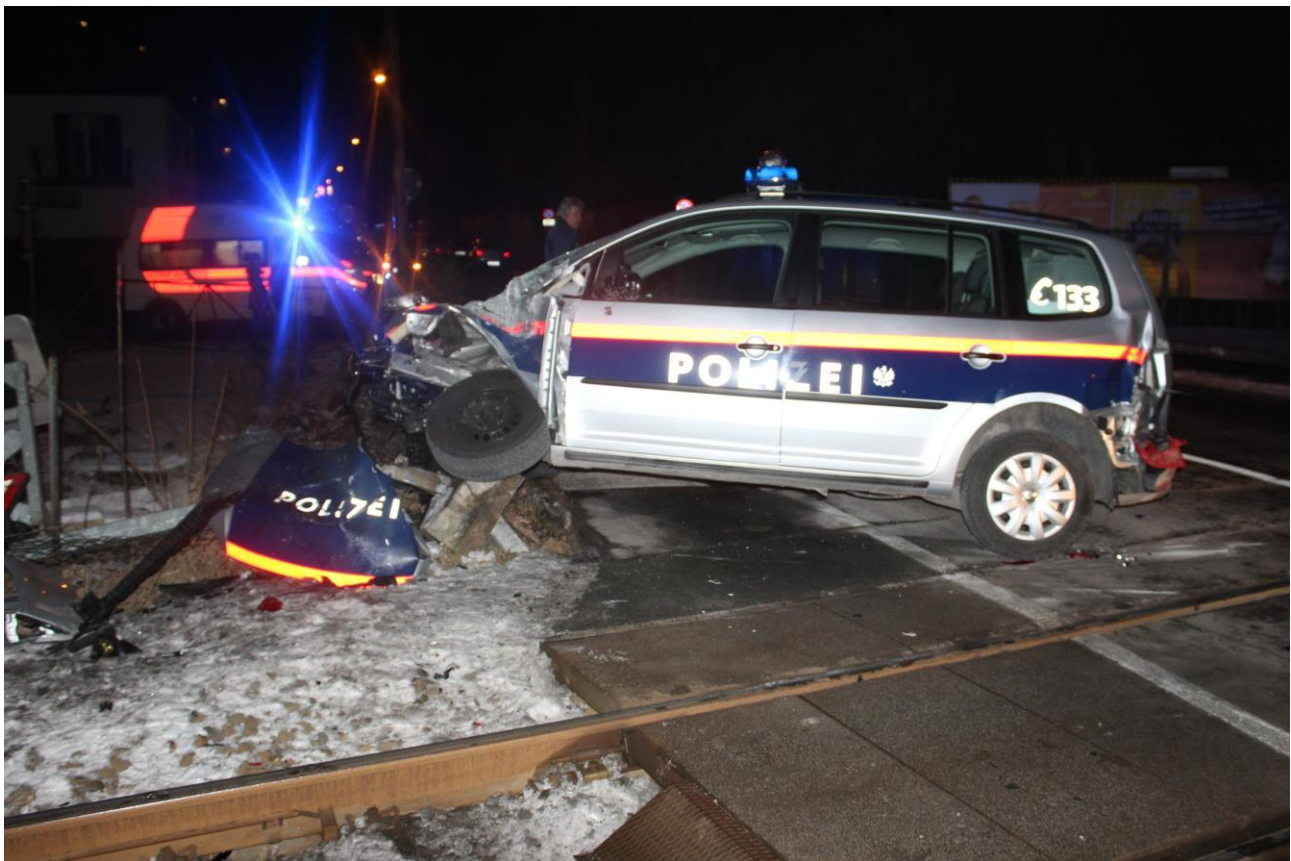
Das Einsatzfahrzeug fuhr mit Blaulicht und Folgetonhorn die Grottenhofstraße in westlicher Richtung entlang und näherte sich der Eisenbahnkreuzung km 3,296. Zu diesem Zeitpunkt hatte Zug 8436 die Einschaltstelle der Eisenbahnkreuzung befahren und die Lichtzeichenanlage angeschaltet. Die Lichtzeichenanlage der Eisenbahnkreuzung zeigte Rotlicht. Das Einsatzfahrzeug fuhr in weiterer Folge mit geringer Geschwindigkeit in die Eisenbahnkreuzung ein. Vom Tzf des von links kommenden Z 8436 wurde eine Schnellbremsung eingeleitet, der Zusammenprall konnte aber nicht verhindert werden. Das Einsatzfahrzeug wurde im Bereich der linken vorderen Radaufhängung vom Zug erfasst, in Richtung Norden gegen den Mast der Lichtzeichenanlage geschleudert und schwer beschädigt. Die Fahrgastzelle blieb nahezu unbeschädigt, die Airbags wurden nicht ausgelöst.

Abbildung 6: Endposition des Einsatzfahrzeuges (Quelle Polizei Graz)

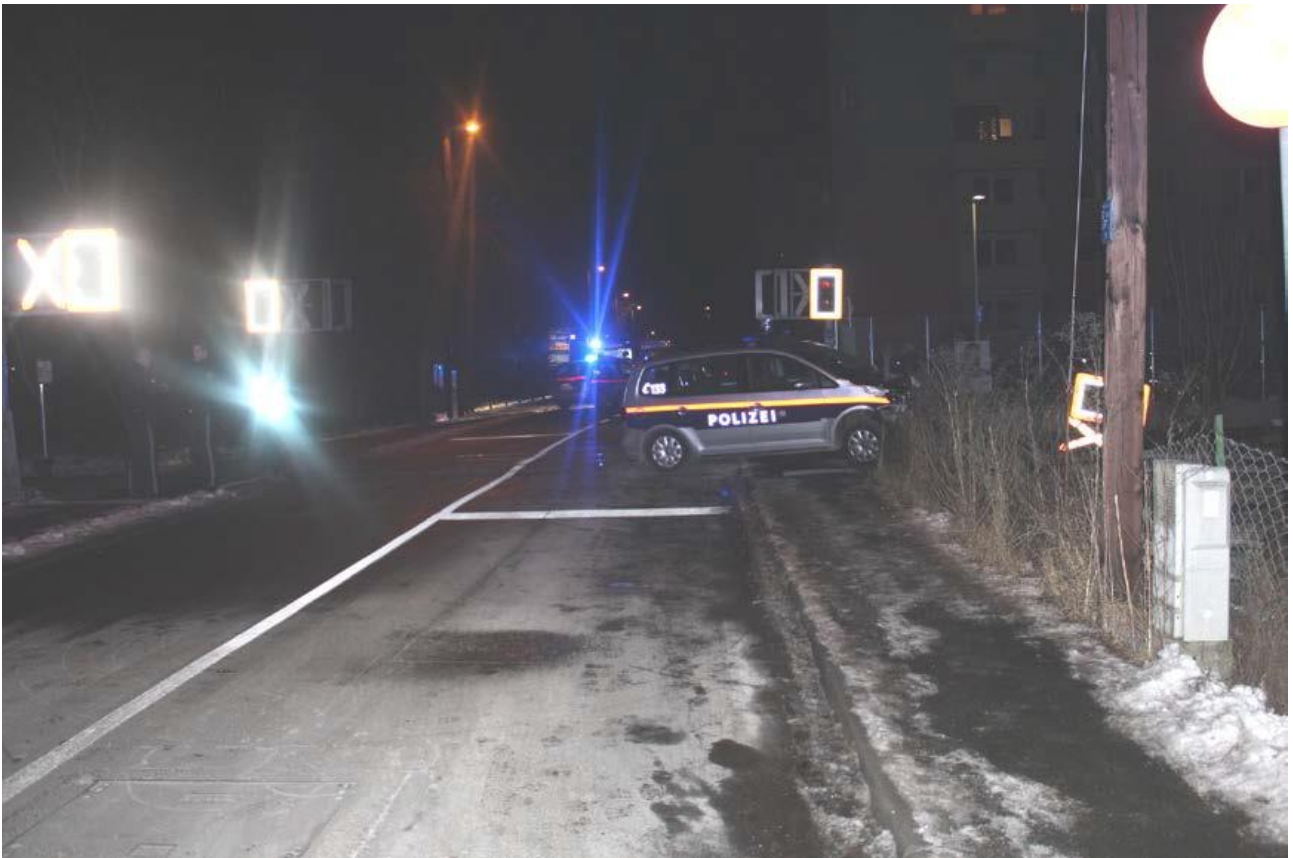
Abbildung 7: Unfallstelle Blickrichtung Westen (Quelle Polizei Graz)

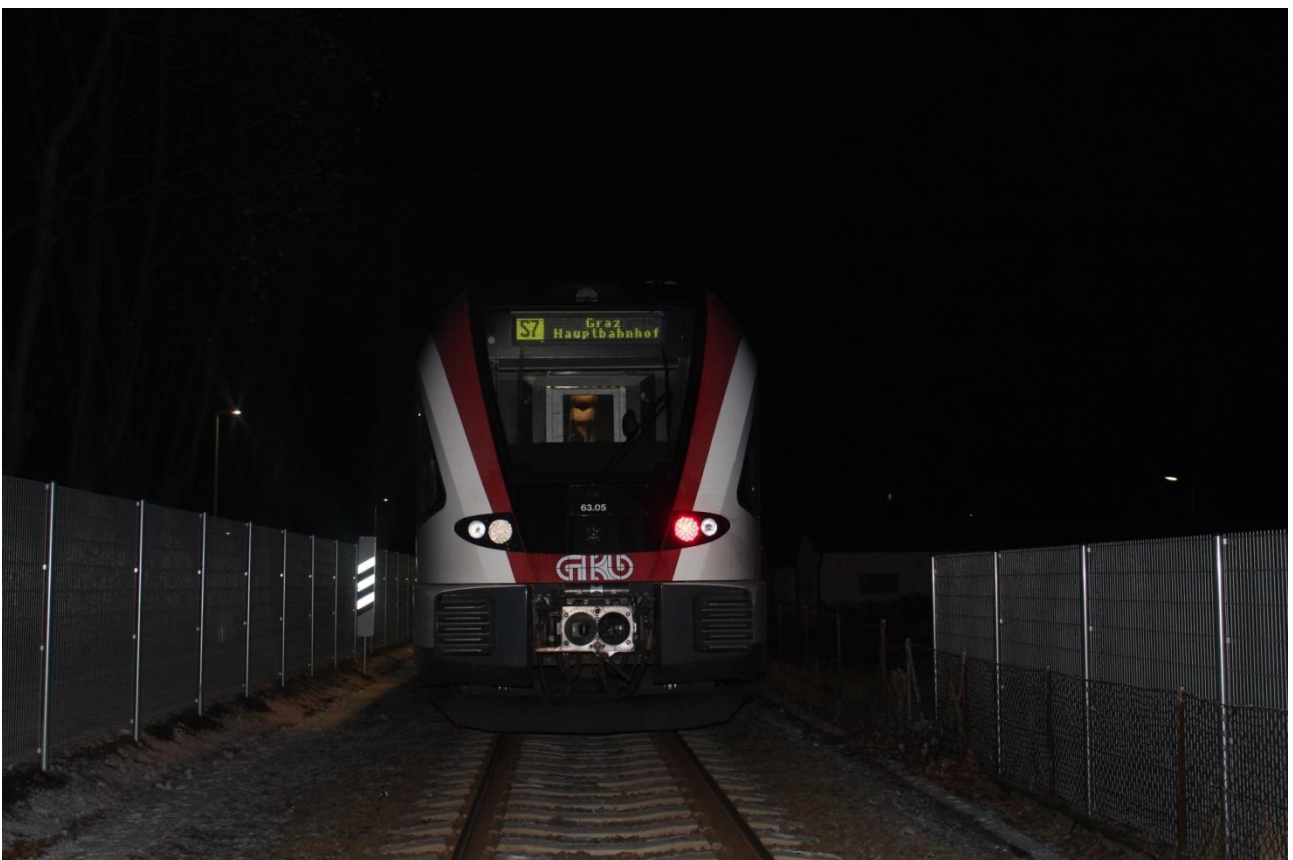
Abbildung 8: Endposition Zugschluss Z 8436 (Quelle Polizei Graz)

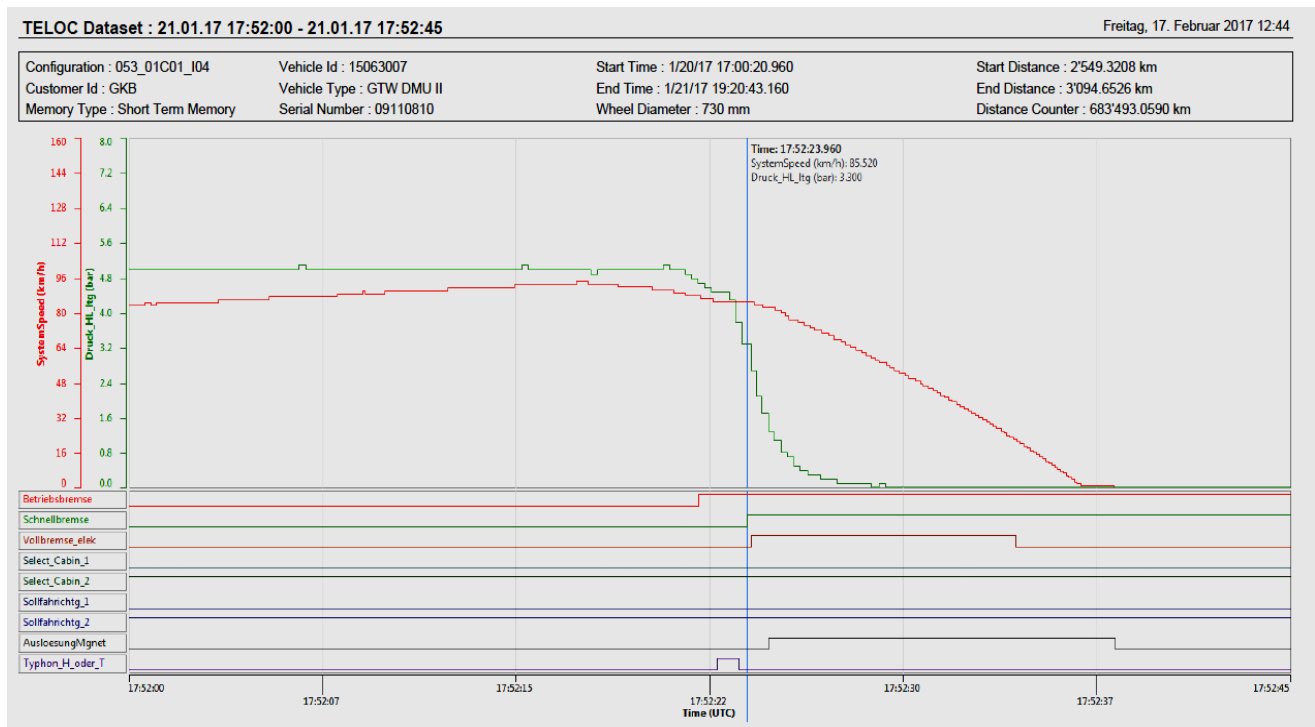
**Abbildung 10: Grafik Registriereinrichtung Z 8436 (Quelle Hasler Rail)**

Die rote Linie stellt die gefahrene Geschwindigkeit dar, die grüne Linie zeigt die Druckverhältnisse in der Hauptluftleitung an. Nach der vorliegenden tabellarischen Auswertung wurde um 17:52:22.100 Uhr bei einer Geschwindigkeit von 87 km/h eine Schnellbremsung eingeleitet. Relativ zeitgleich, um 17:52:22.800 um acht hundertstel Sekunden später wurde Signal „Achtung“ gegeben. Die Schnellbremsung wurde um 17:52:23.960 Uhr von der Registriereinrichtung aufgezeichnet. Der Zeitunterschied von einer Sekunde resultiert aus dem Zeitbedarf der Druckabsenkung in der Hauptluftleitung. Eine Schnellbremsung wird erst bei einer Mindestabsenkung von 1,5 bar von der Registriereinrichtung protokolliert. Der Zug 8436 kam nach einem Bremsweg von ca. 214 Meter zum Stillstand.

Die zulässige Höchstgeschwindigkeit von 100 km/h wurde eingehalten, der Zug wurde mit einer Schnellbremsung zum Stillstand gebracht. Der Kollisionspunkt selbst ist in der Grafik der Registriereinrichtung nicht ersichtlich.

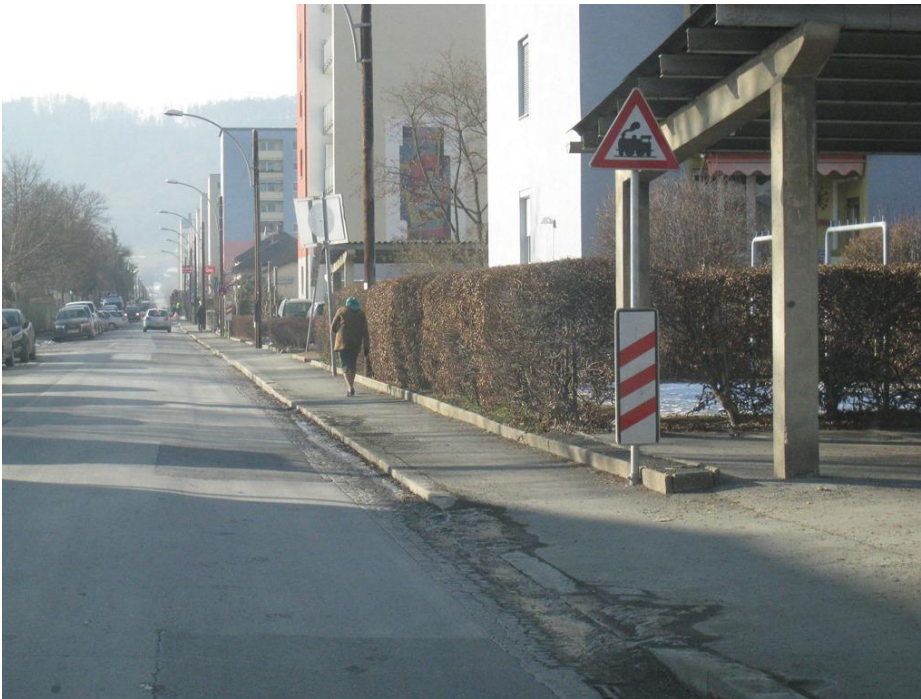
**Abbildung 11: Baken 240 Meter vor der EK km 3,296 (Quelle SUB)**

Die Fahrbahnbreite der Grottenhofstraße beträgt sieben Meter. Die Abbildung 11 wurde in Fahrtrichtung des Einsatzfahrzeuges aufgenommen. Die Straßenbreite wird durch die an der linken Seite parkenden Fahrzeuge weiter eingeschränkt.

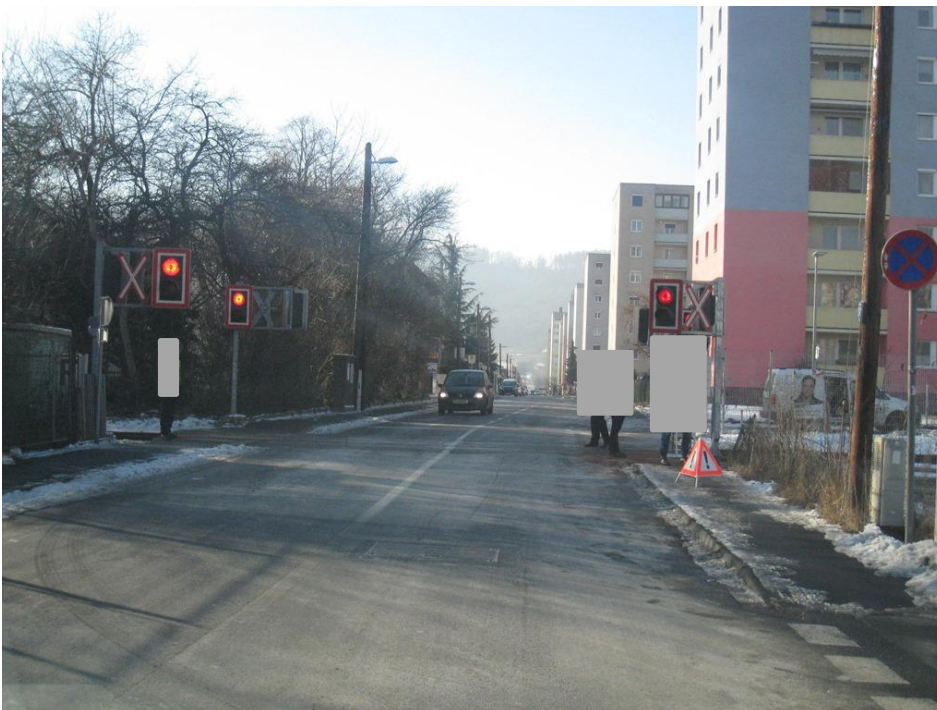
**Abbildung 12: Lichtzeichenanlage der EK km 3,296 (Quelle SUB)**

Sicht auf die Lichtzeichenanlage des annähernden Verkehrs in Fahrtrichtung des Einsatzfahrzeuges. Die Haltelinie drei Meter vor der ersten Schiene ist vorhanden und gut erkennbar. In der Abbildung aber durch den Lichteinfall nicht gut sichtbar.

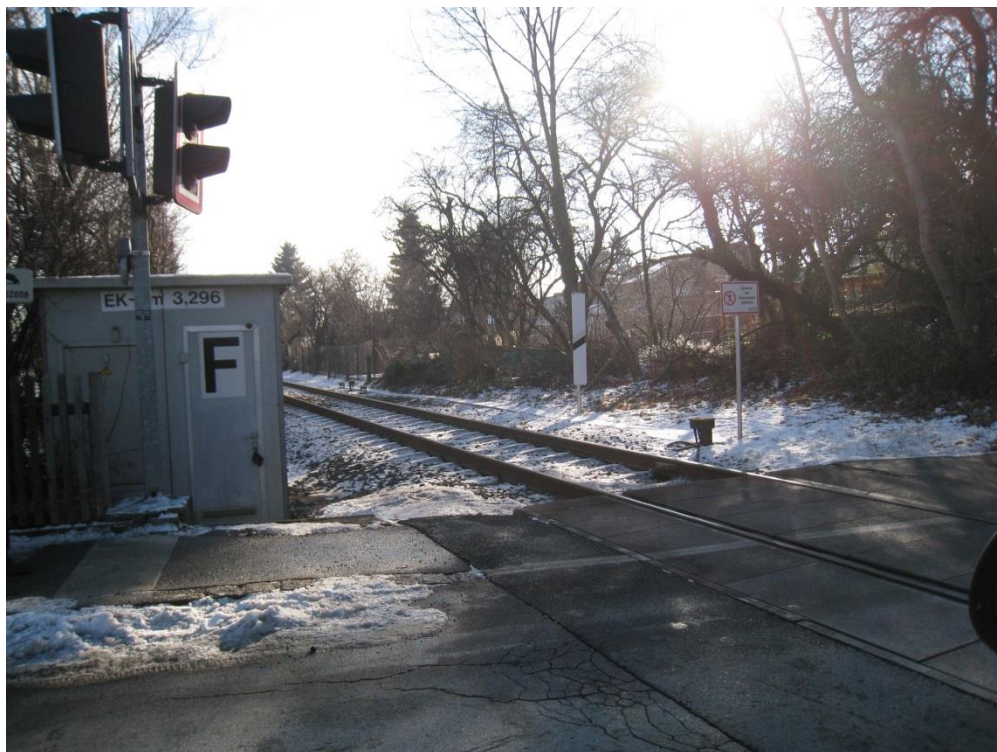
**Abbildung 13: Sicht in die Annäherungsstrecke des Zuges 8436 (Quelle SUB)**

Durch das Schalthaus in der Abbildung 13 wird die Sicht für den Straßenverkehrsteilnehmer stark eingeschränkt. Um die Gleisanlagen einzusehen und einen herannahenden Zug erkennen zu können, muss ein Straßenfahrzeug in den Gefahrenraum einfahren (siehe Abbildung 15 und Abbildung 16). Da der Sichtraum nicht gegeben ist, wird die Eisenbahnkreuzung in km 3,296 mit einer Lichtzeichenanlage gesichert.

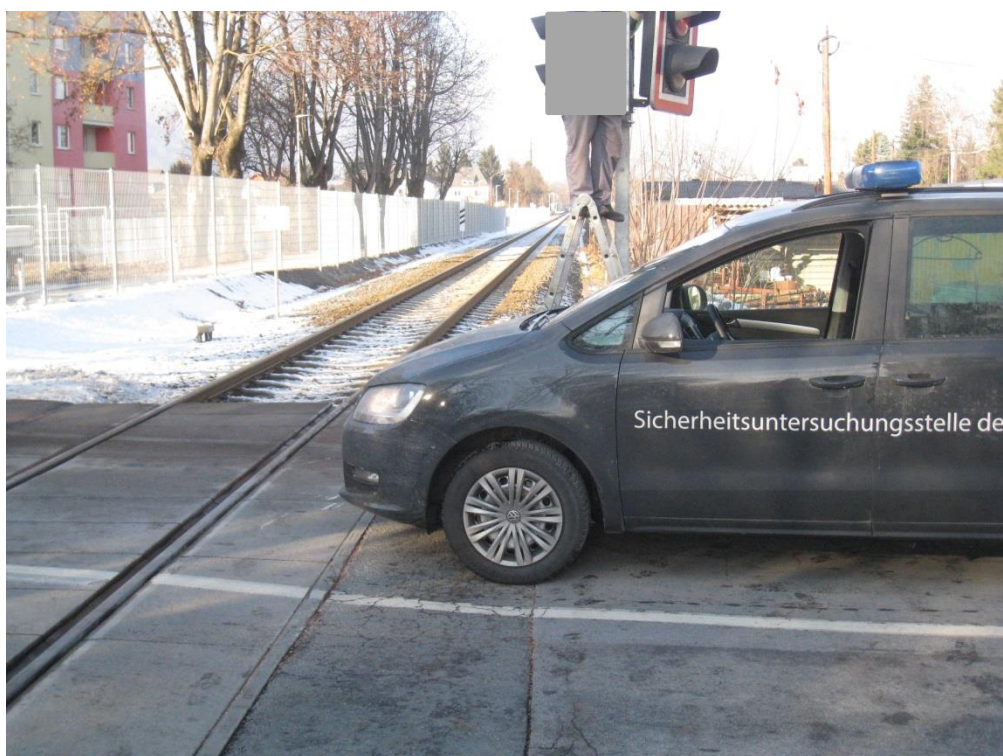
**Abbildung 14: Standort PKW nach der Haltelinie bei Aufnahme Abbildung 13 (Quelle SUB)**

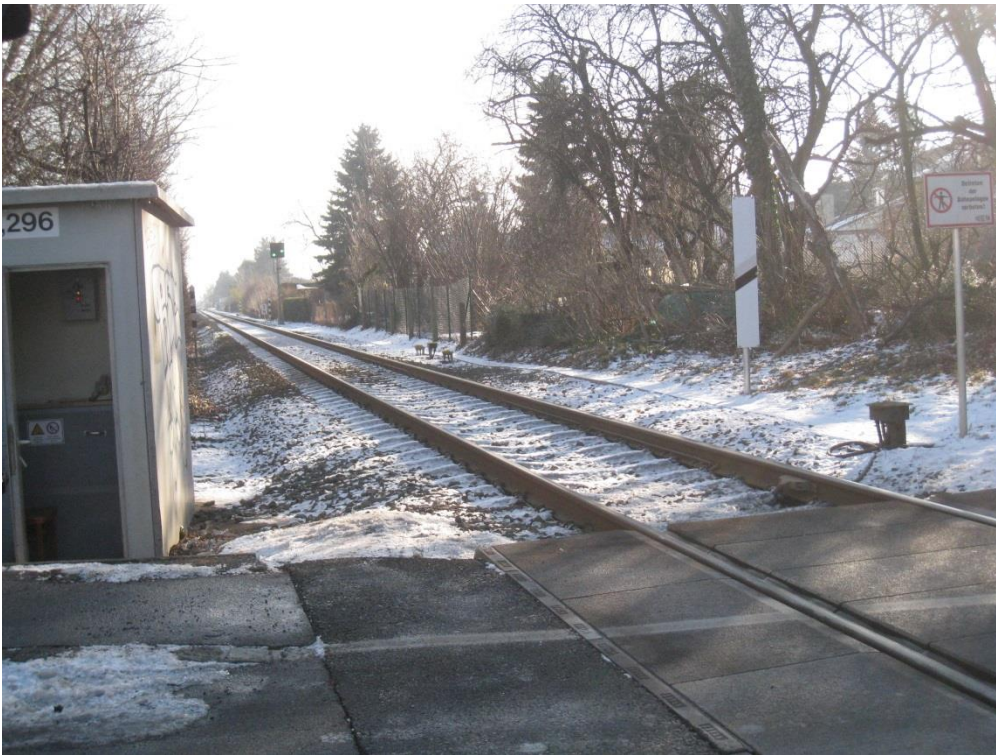
Abbildung 15: Sicht in die Annäherungsstrecke des Zuges 8436 (Quelle SUB)

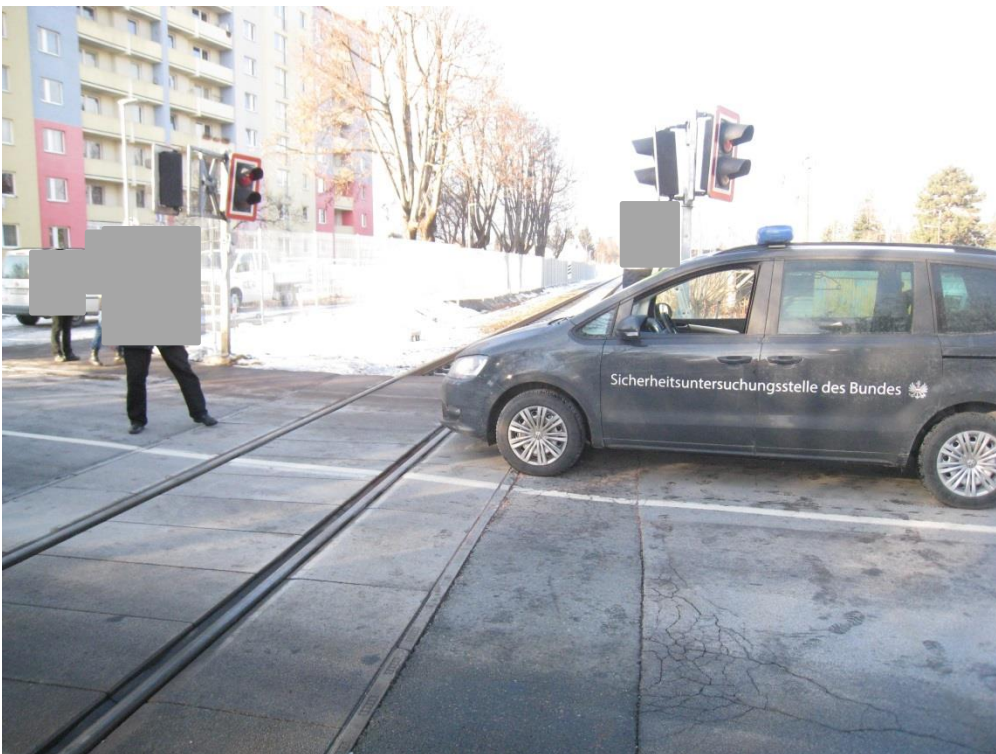
Abbildung 16: Standort PKW nach der Haltelinie bei Aufnahme (Quelle SUB)
