UNTERSUCHUNGSBERICHT

Sicherheitsuntersuchungsstelle des Bundes

GZ: BMVIT-795.319-IV/BAV/UUB/SCH/2012

**Entgleisung eines Güterzuges
in einem Bahnhof in Österreich
am 22. September 2012**

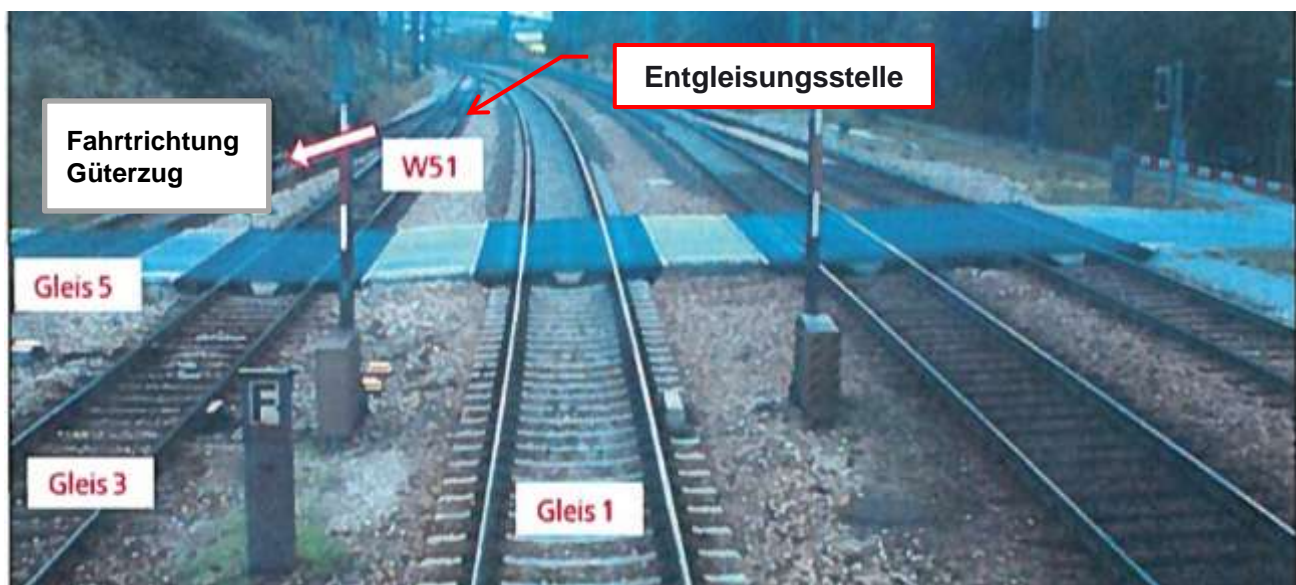
Abbildung 5 Entgleisungsstelle im IM-Bf vom 12.07.2012 15:45:54 Uhr (Quelle IM)

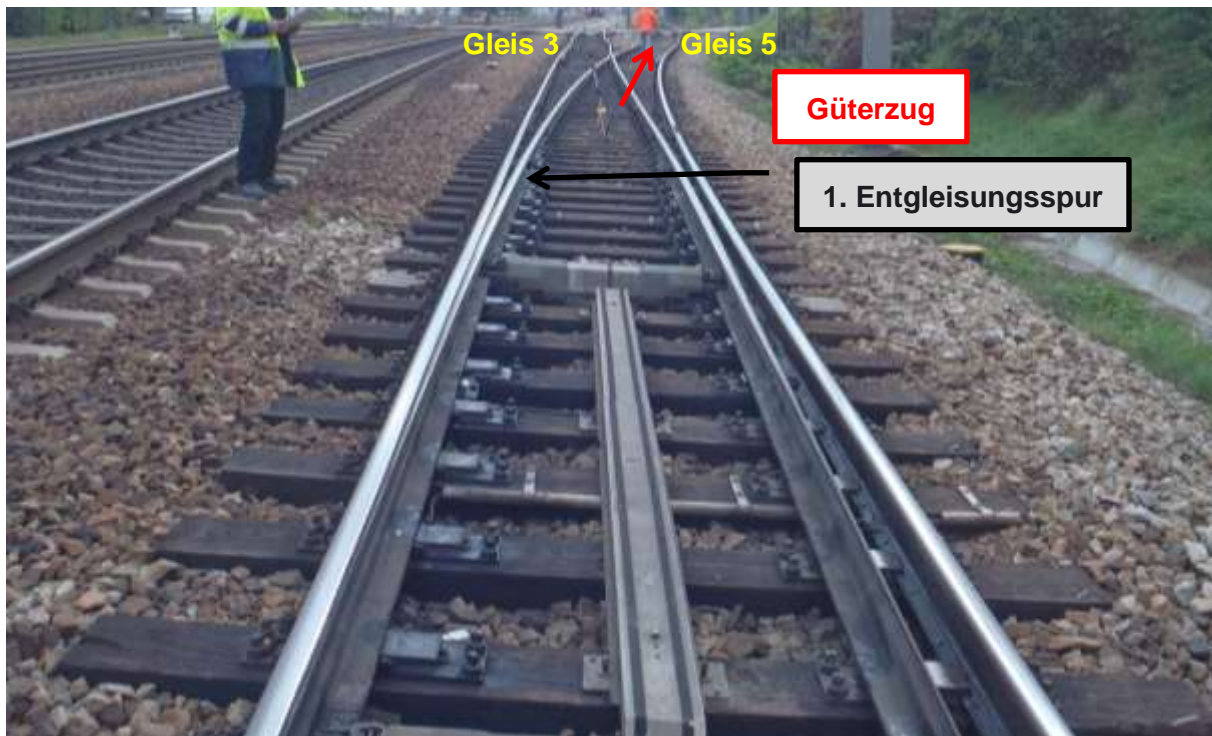
Im Bereich der Weiche 51 (10,3 m nach der Weichenspitze = km 38,350) wurden im km 38,340 erste Entgleisungsspuren festgestellt. Die Weiche 51 ist eine Innenbogenweiche der Bauart IBW-54E2-500-1:12 FSch (H) mit Verschluss Bauart „SPHEROLOCK®“ und wurde gegen die Spitze nach rechts (Strang mit der größeren Krümmung) befahren.

Abbildung 10 Übersicht Weiche 51 (Quelle IM)

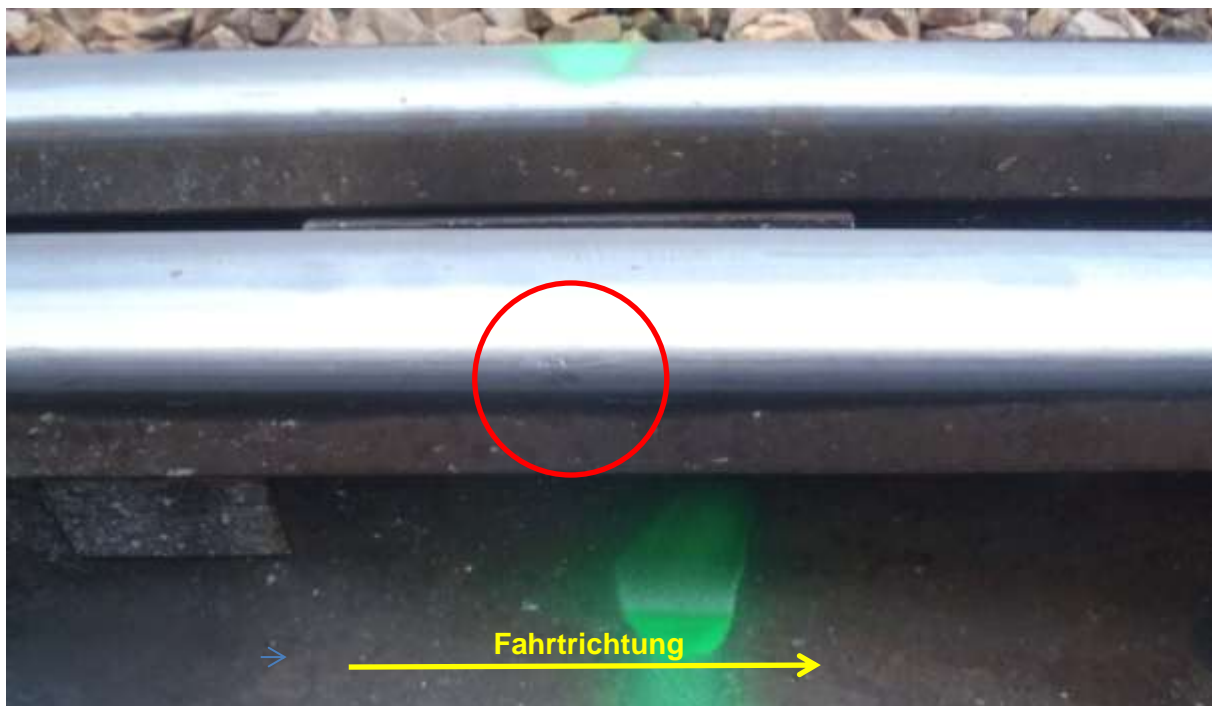
Das vorlaufende Drehgestell des 17. Wagens entgleiste in Fahrtrichtung mit beiden Radsätzen nach links (bogenaußen).

Abbildung 11 Erste Entgleisungsspur Weiche 51 – km 38,340 - Innenseite der bogenäußeren Schiene des rechten Stranges (Quelle IM)

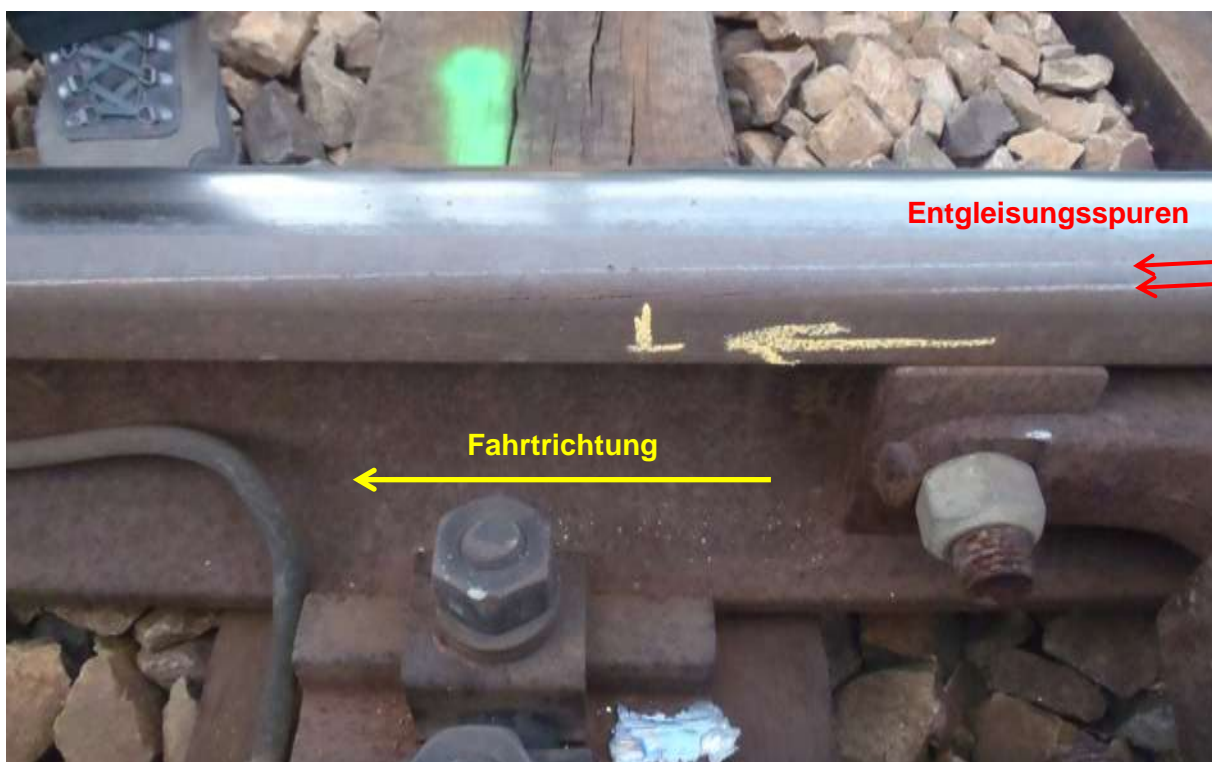
Abbildung 12 Ablaufende Entgleisungsspuren der beiden Radsätze - Weiche 51 – km 38,336 - Außenseite der bogenäußeren Schiene des rechten Stranges (Quelle IM)

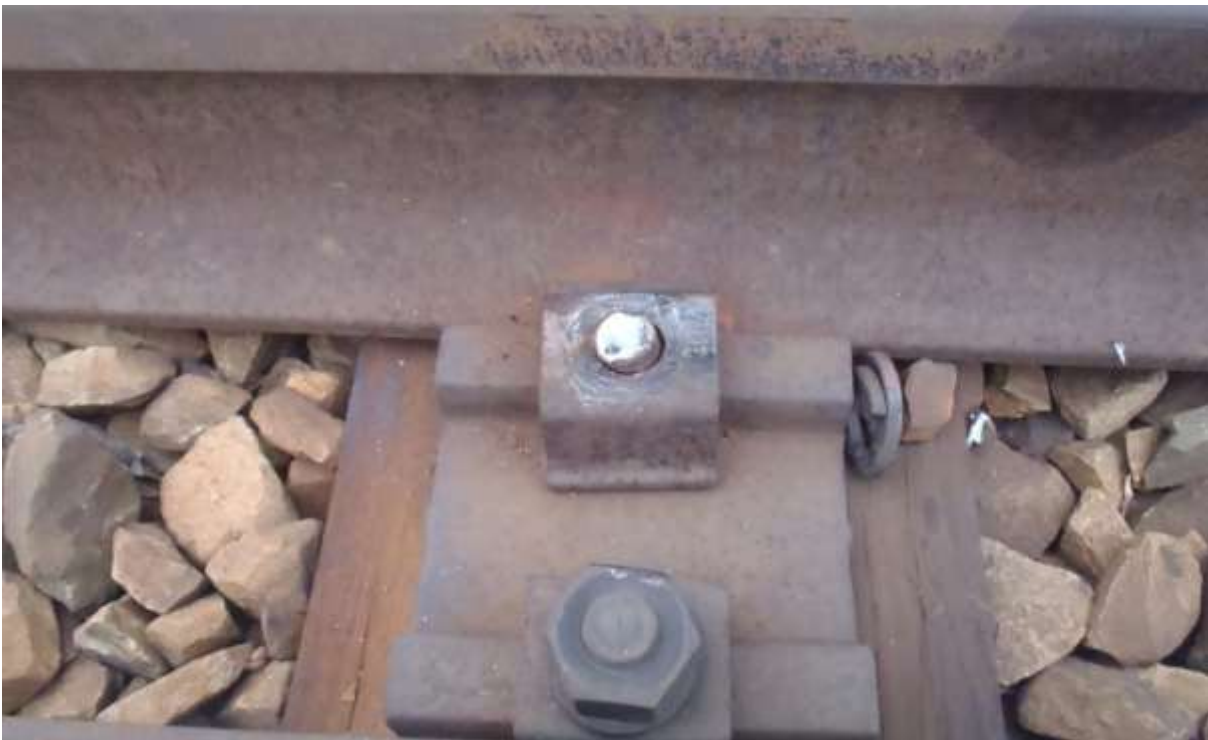
Abbildung 13 Beschädigtes Kleineisen - Weiche 51 – km 38,335 - Außenseite der bogenäußeren Schiene des rechten Stranges (Quelle IM)

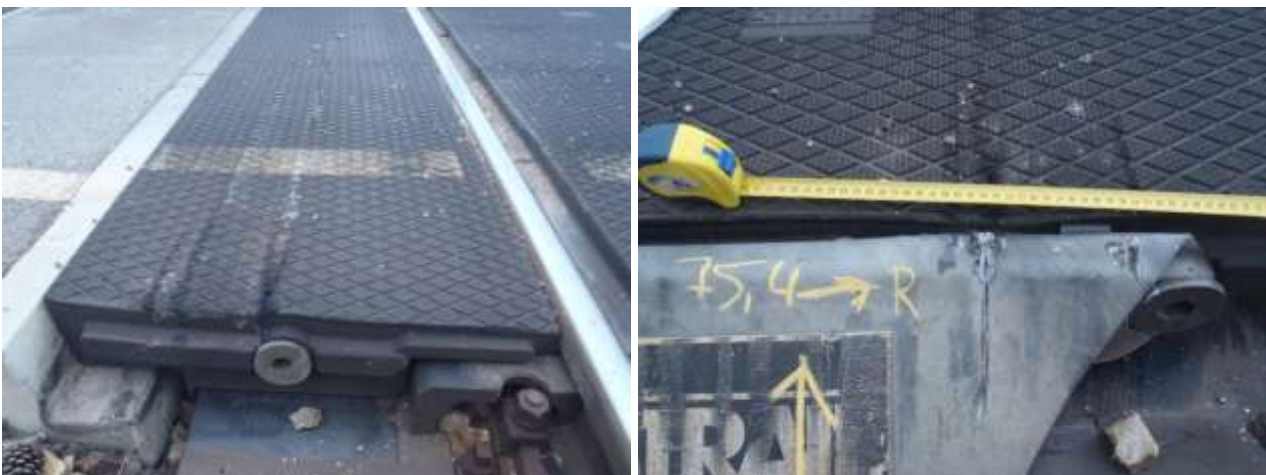
In weitere Folge wurde die Bedielung der EK km 38,273 auf Gleis 5, sowie die Weichen 36, 10 und 9 durch den entgleisten Wagen beschädigt. Im Bereich des Weichenendes der Weiche 8 erfolgte ein Durchriss der rechten Schiene des nicht befahrenen Stranges.

Abbildung 14 Beschädigte Bedielung der EK km 38,273 auf Gleis 5 (Quelle IM)

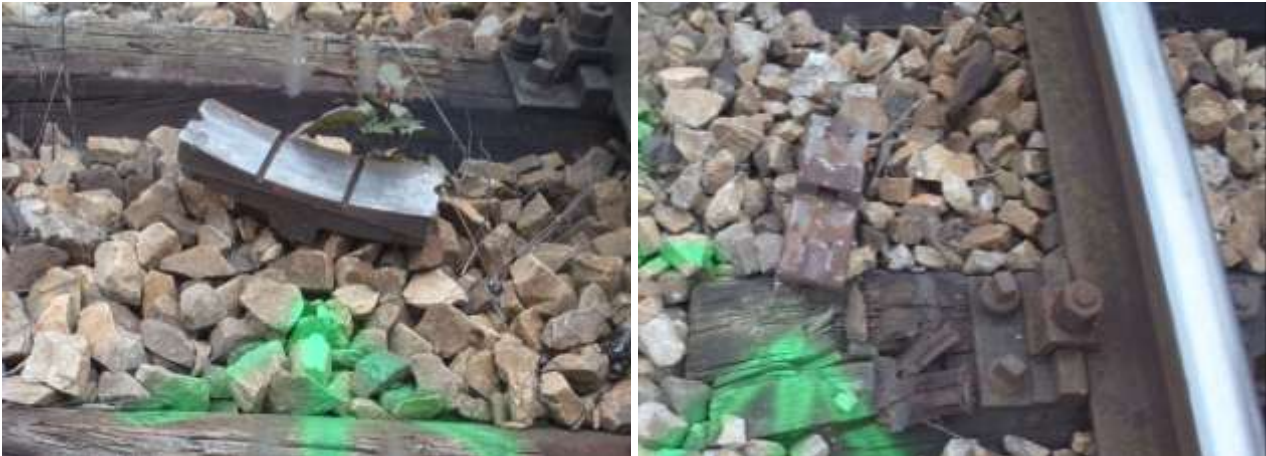
Zwischen der EK km 38,273 und dem Weichenanfang der Weiche 36 wurden zwei Bremsklötze und der Sicherungssplint des vorlaufenden entgleisten Radsatz des 17. Wagens vorgefunden.

Abbildung 15 Bremsklötze vom vorlaufenden Radsatz des 17. Wagens vor der der Weiche 36 (Quelle IM)

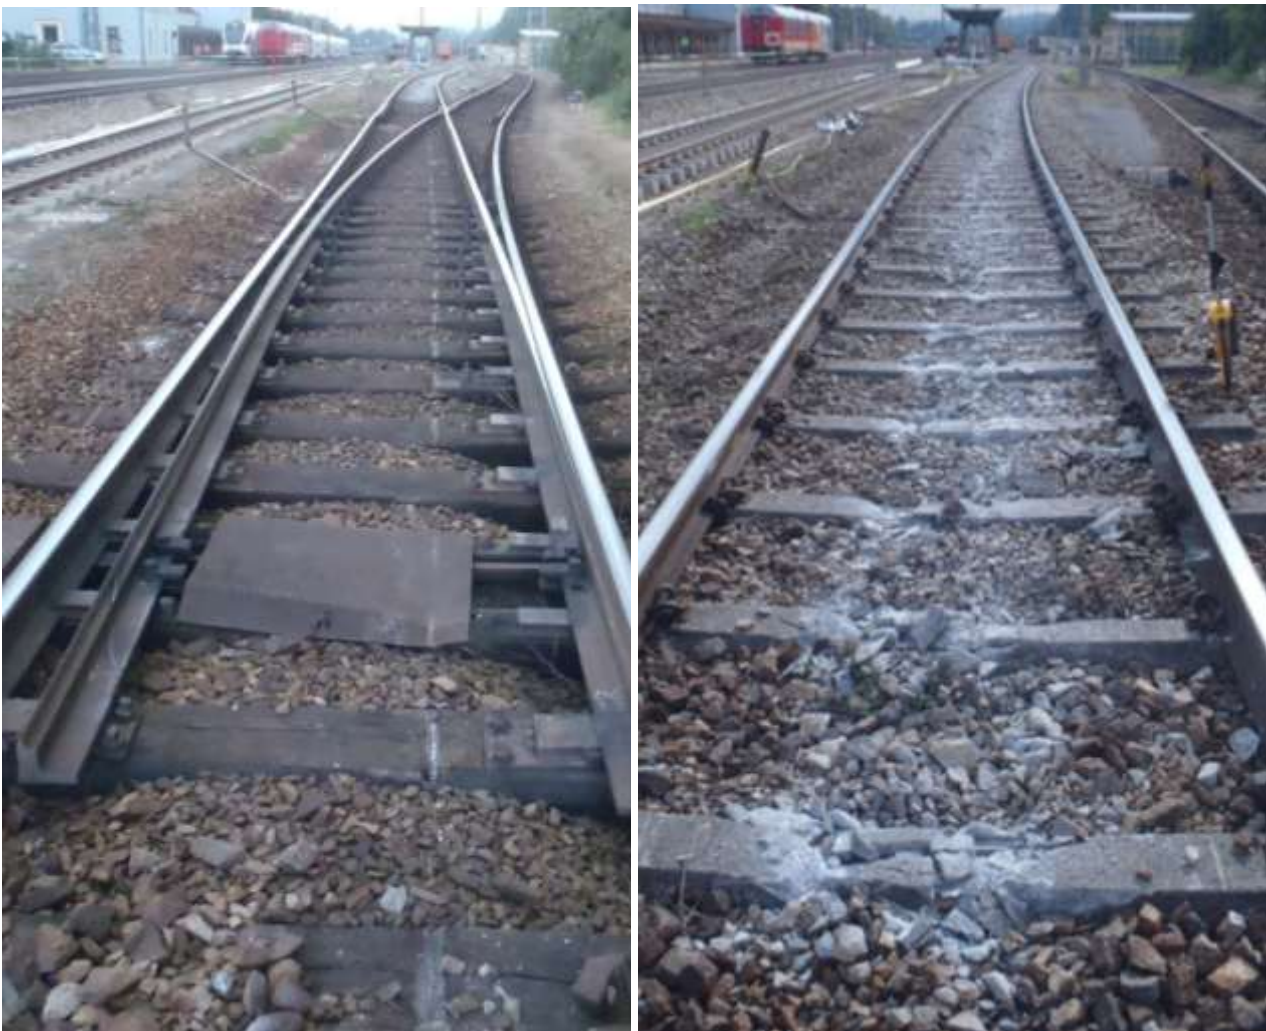
Abbildung 16 Fortsetzung der Entgleisungsspuren im Bereich und nach der Weiche 36 (Quelle IM)

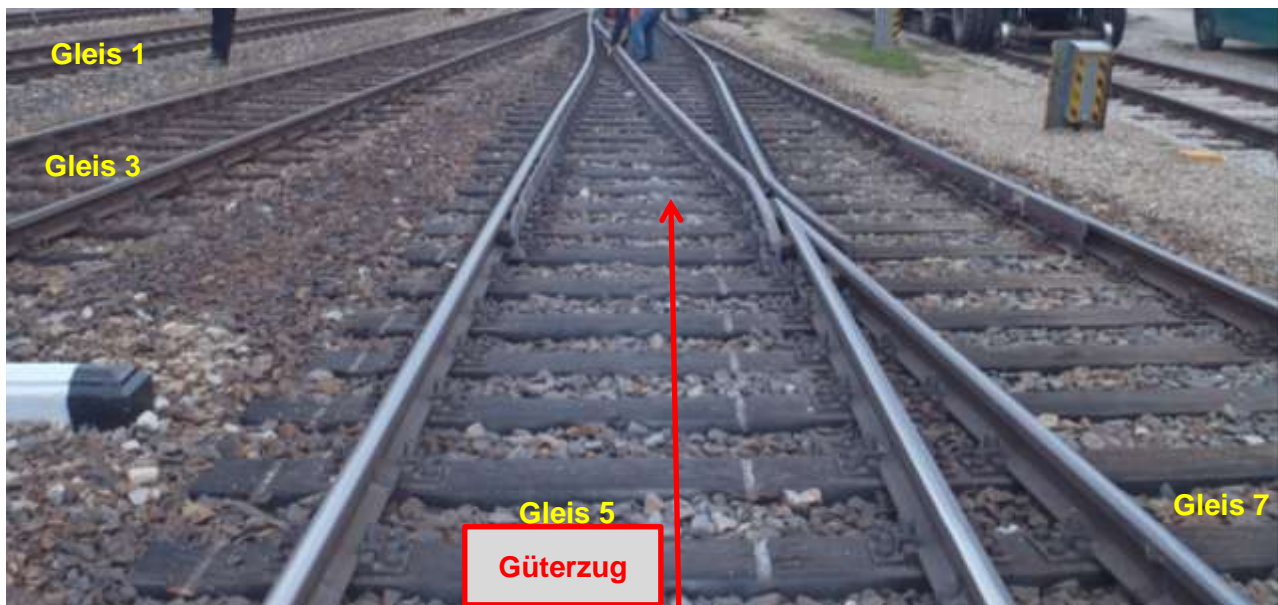
Abbildung 17 Entgleisungsspuren im Bereich der Weiche 10 (Quelle IM)

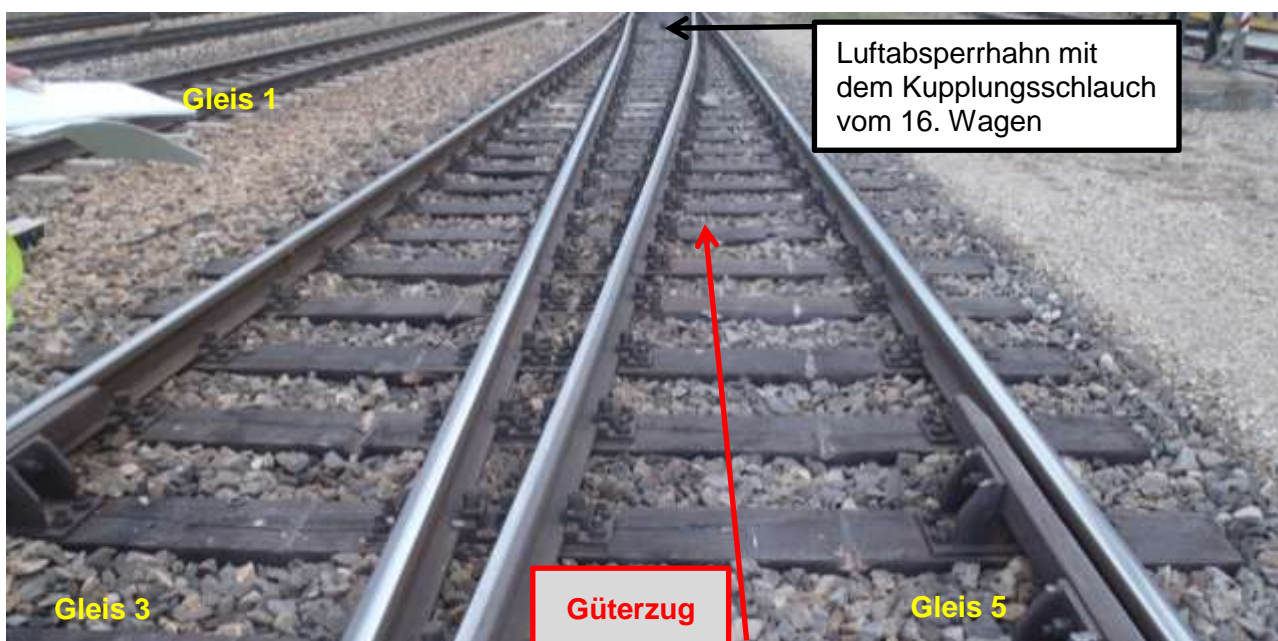
Durch das seitliche Auswandern des entgleisten Drehgestells I des 17. Wagens um bis ca. 70 cm nach links kam es zu einer seitlichen Überpufferung mit dem vorgereichten 16. Wagen. Dabei wurde der Luftabsperrhahn der HLL mit dem Kupplungsschlauch vom 16. Wagen abgetrennt. Durch den Druckabfall in der HLL kam es zu einer Zwangsbremung. Am Tfz wurde kein Druckabfall der HLL < 2,0 bar registriert.

Abbildung 18 Entgleisungsspuren und Teile der HLL im Bereich der Weiche 9 (Quelle IM)

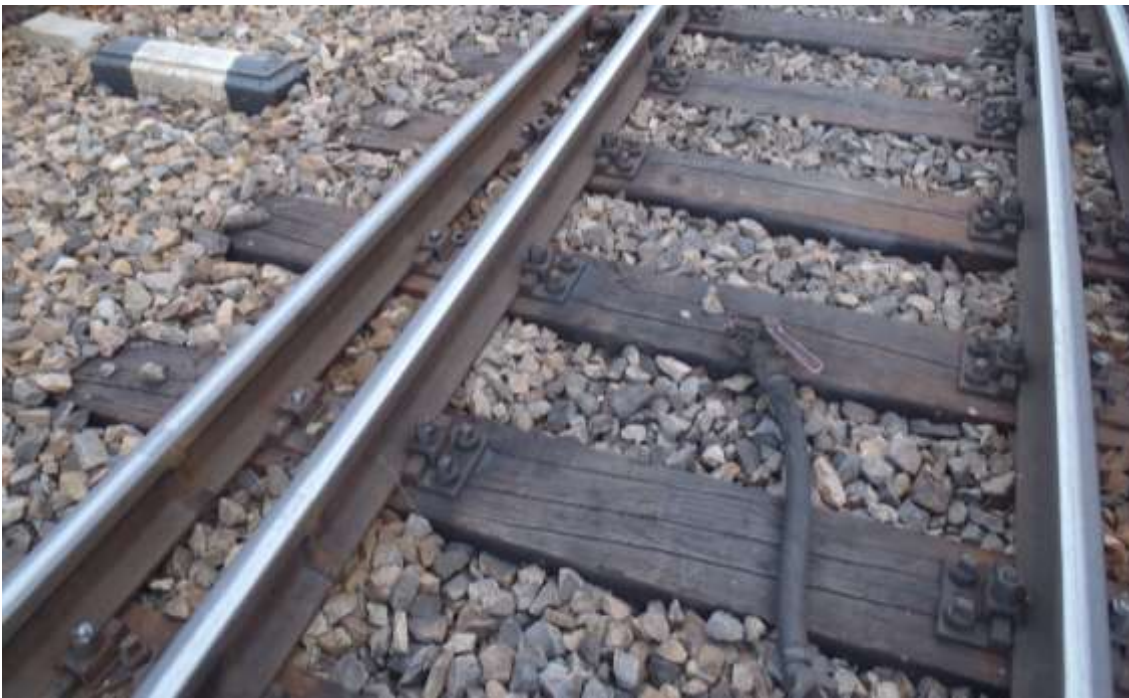
Abbildung 19 Luftabsperrhahn der HLL mit dem Kupplungsschlauch vom 16. Wagen im Bereich der Weiche 9 (Quelle IM)

Im Bereich der Weiche 9, ca. im km 37,610 wurde der Luftabsperrhahn der HLL mit dem Kupplungsschlauch vom 16. Wagen vorgefunden.

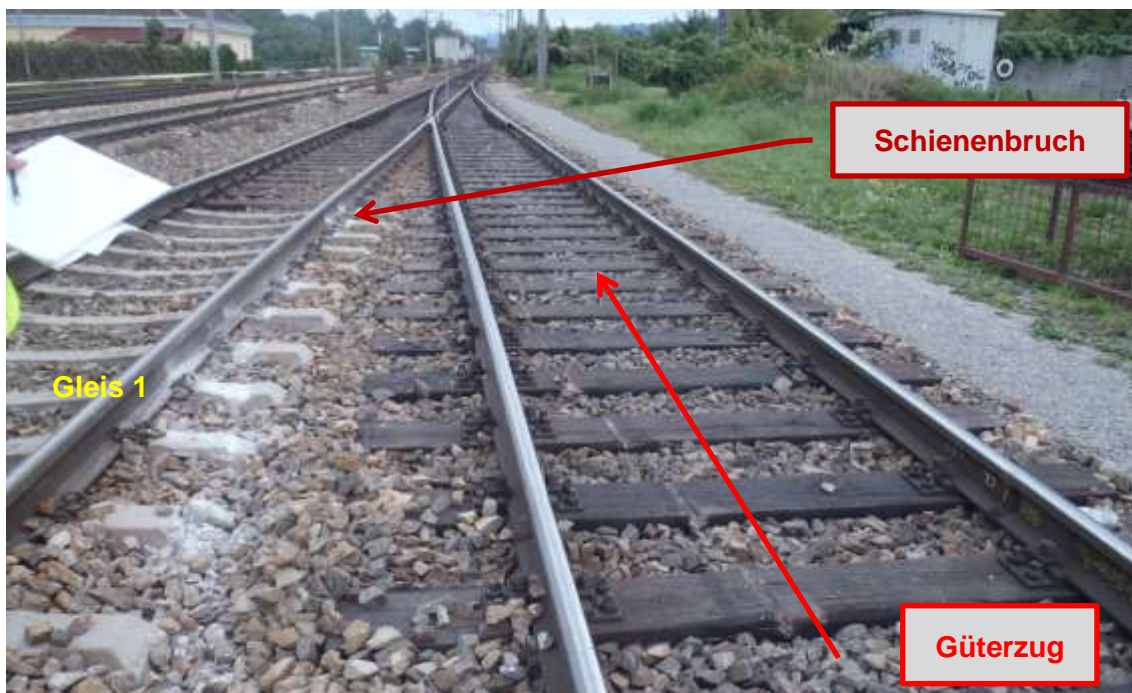
Abbildung 20 Entgleisungsspuren im Bereich der Weiche 8 (Quelle IM)

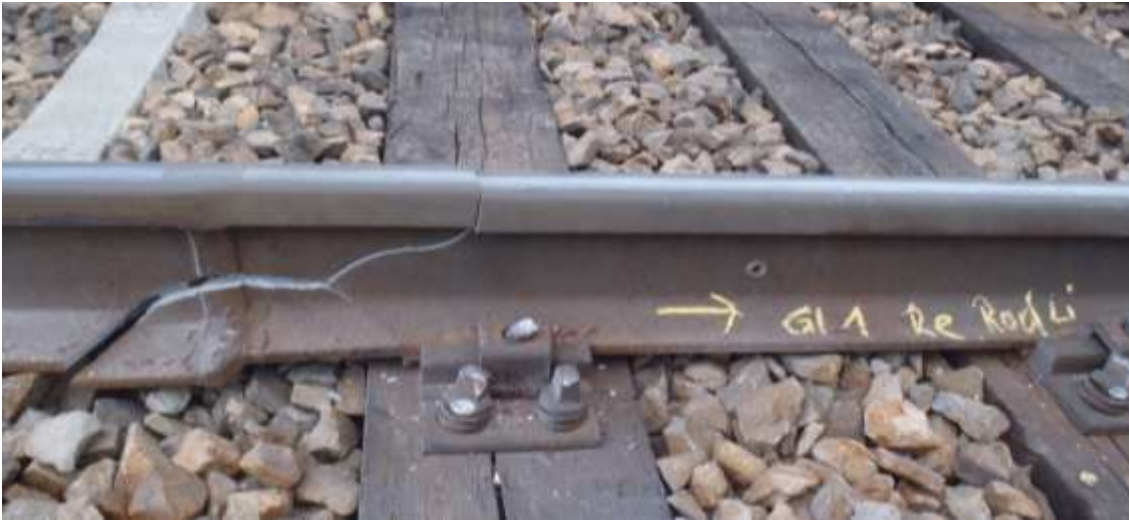
Abbildung 21 Schienenbruch ca. 7 m nach dem Ende der Weiche 8 (Quelle IM)

Anmerkung SUB: Der Schienenbruch ist durch das Anfahren eines Radsatzes am Übergang unterschiedlicher Schienenprofile (Schweißstoß) und am Übergang von Betonschwellen (steifere Bettung) auf Holzschwellen (weichere Bettung) zu erklären.

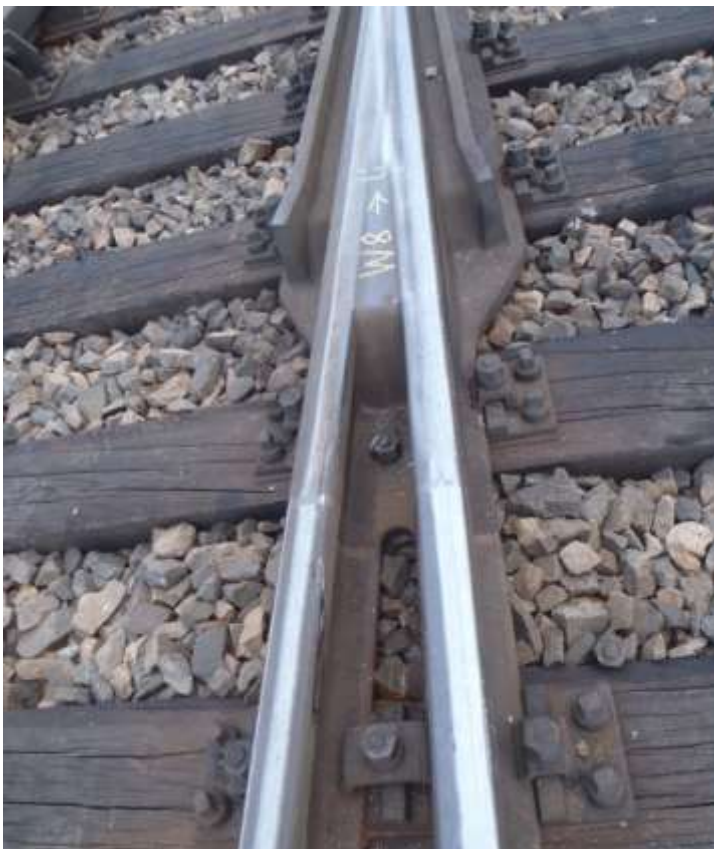
Beide Radsätze des vorlaufenden Drehgestells gleiten sich im Bereich des Weichenherzes der Weiche 8 wieder ein.

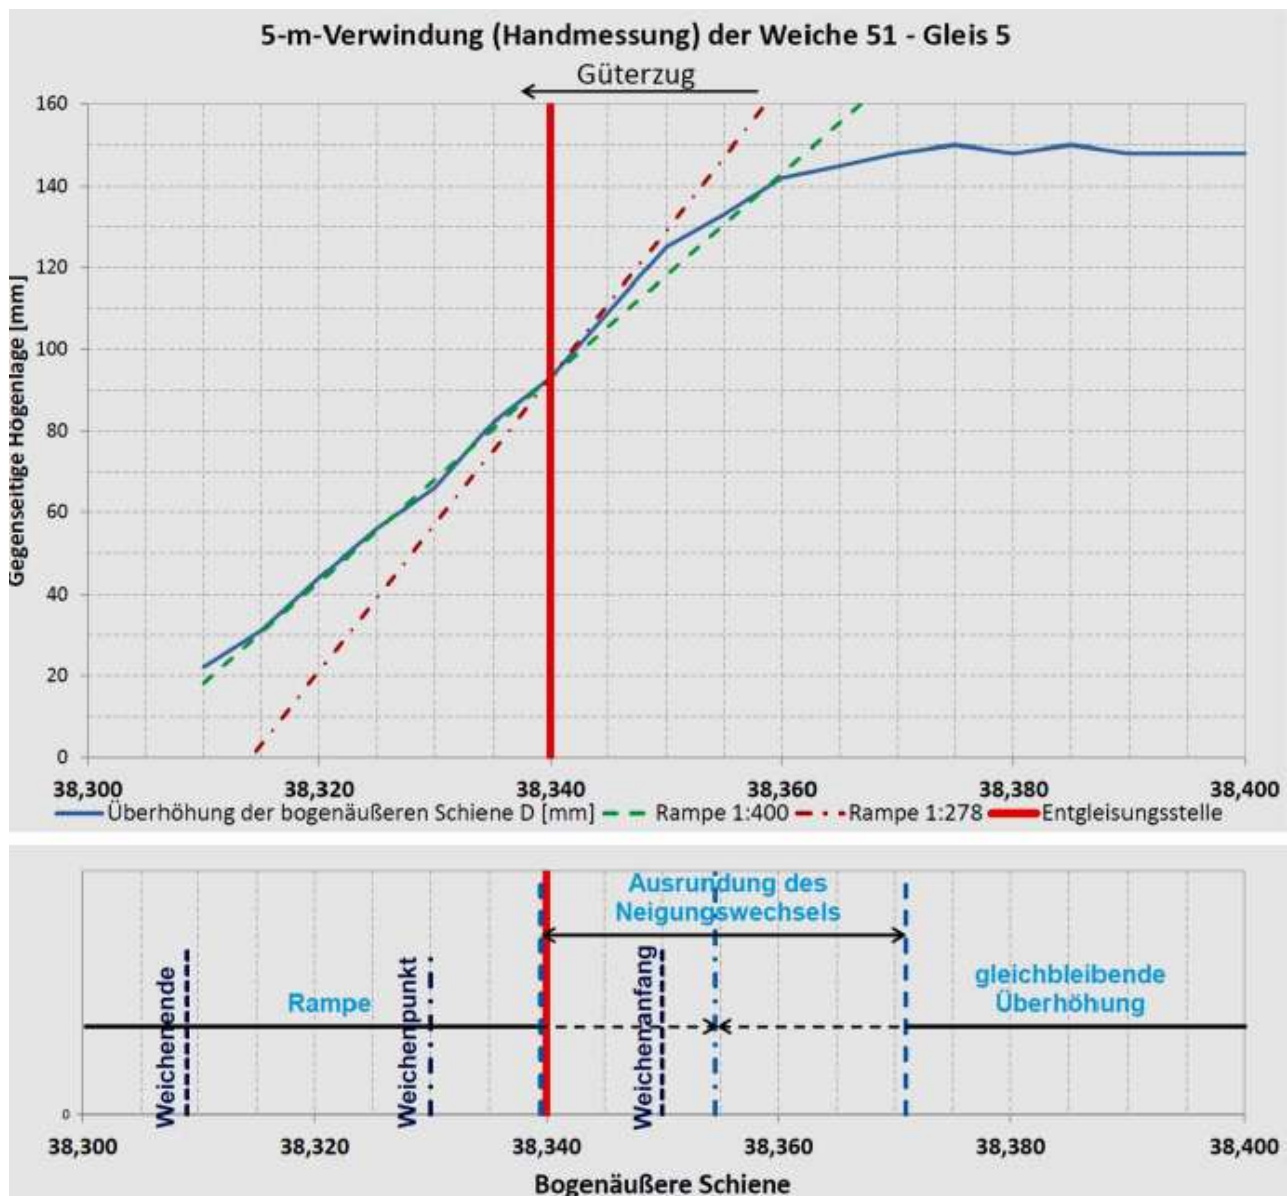
Abbildung 36 Analyse der händischen Messung der 5-m-Verwindung in unbelastetem Zustand (Quelle SUB)

Bei der händischen Messung im unbelasteten Zustand wurden die SES für die Spurweite und die 5-m-Verwindung eingehalten.

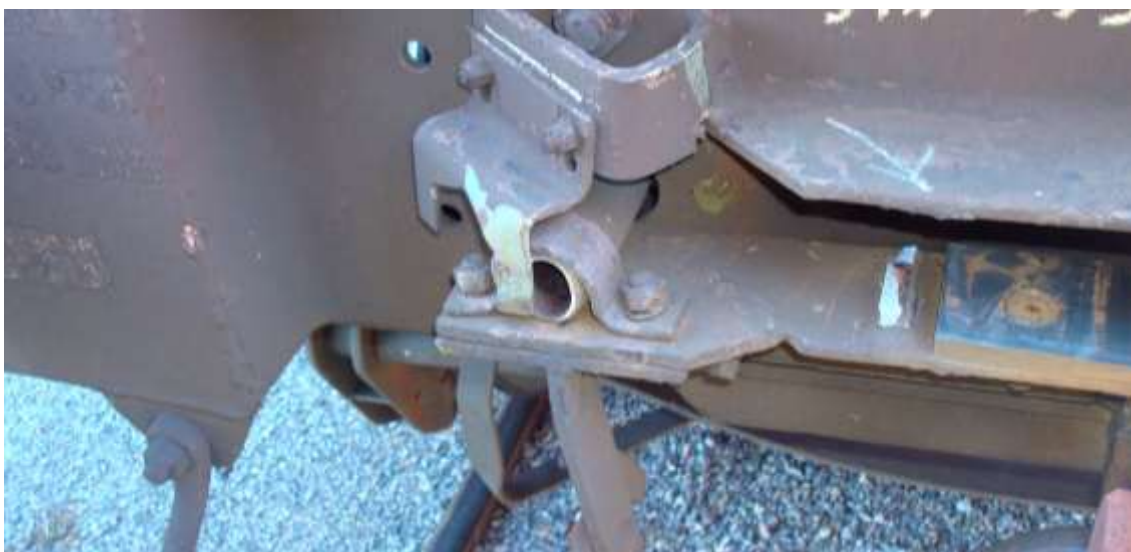
Bei dem den entgleisten Wagen vorgereihten Wagen wurden keine unfallkausalen Mängel festgestellt. Durch die Überpufferung mit dem entgleisten Wagen war der Zughaken verbogen und der Absperrhahn der HLL mit dem Kupplungsschlauch abgerissen worden.

Abbildung 39 Schäden am Zughakenfenster und an der HLL am 16. Wagen - Wagenende zum nachgereihten 17. Wagen (Quelle SUB)

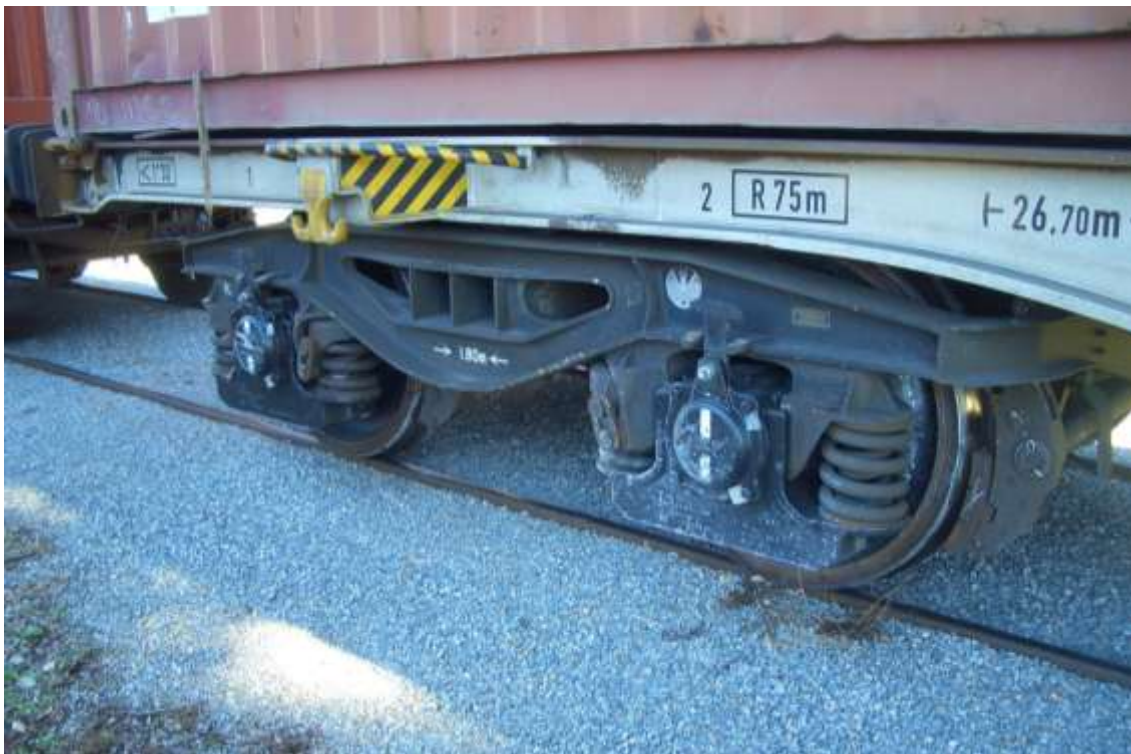
Bei beiden Radsätzen des entgleisten Drehgestell I wurden Beschädigungen an Stirn – und Laufflächen (Einkerbungen und Spanbildung) festgestellt. Durch die Auslenkung des Drehgestells erfolgten Verformungen an der Unterseite des Fahrzeugrahmens A-Teil. Durch die Überpufferung mit dem vorgereihten Wagen war die Zugeinrichtung (Zughaken und Laschen an diesem Wagenende stark verformt.

Abbildung 42 Entgleistes Drehgestell I des 17. Wagens (Quelle SUB)

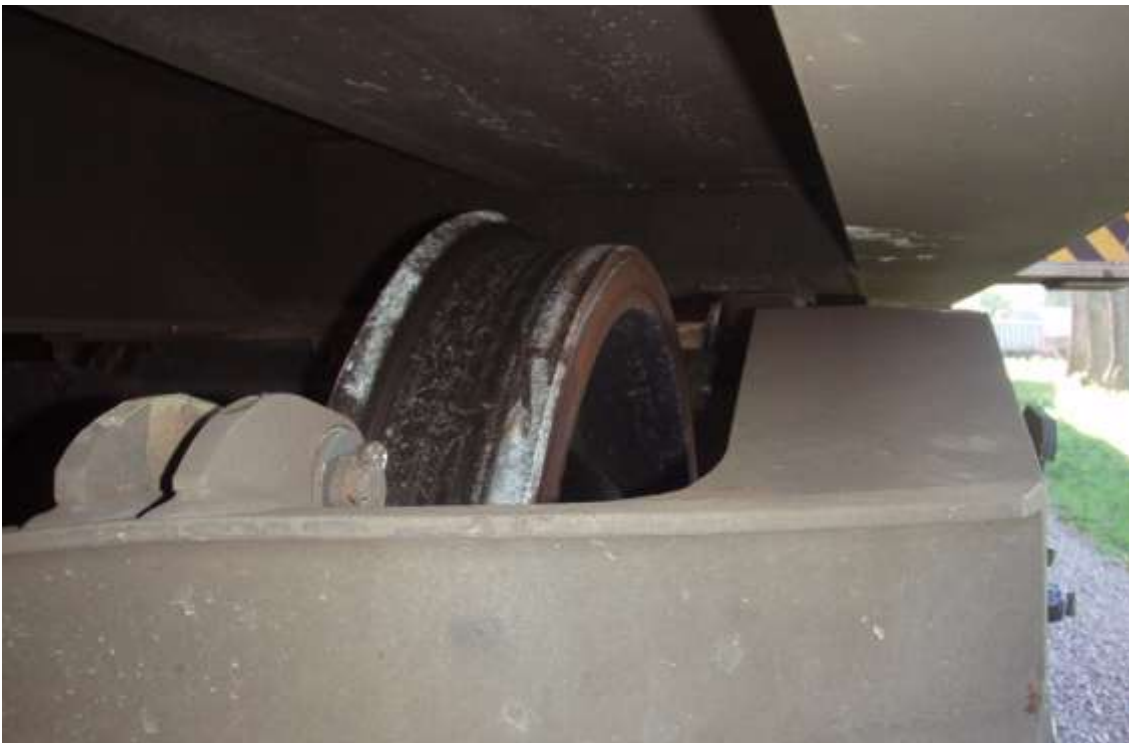
Abbildung 43 Vorlaufender Radsatz, in Fahrtrichtung linkes Rad vom entgleisten Drehgestell I des 17. Wagens (Quelle SUB)

Die Beschädigung an der Stirn- und an der Lauffläche erfolgte vermutlich beim selbsttätigen Wiedereingleisen.

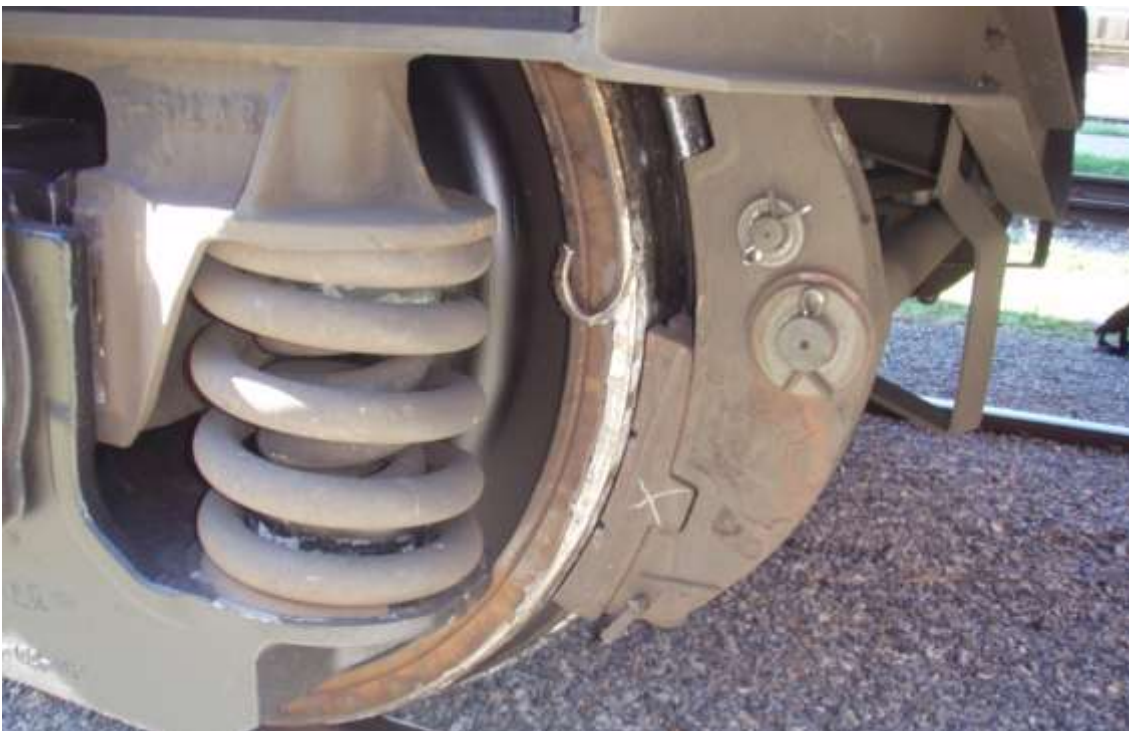
Abbildung 44 Vorlaufender Radsatz, in Fahrtrichtung rechtes Rad vom entgleisten Drehgestell I des 17. Wagens (Quelle SUB)

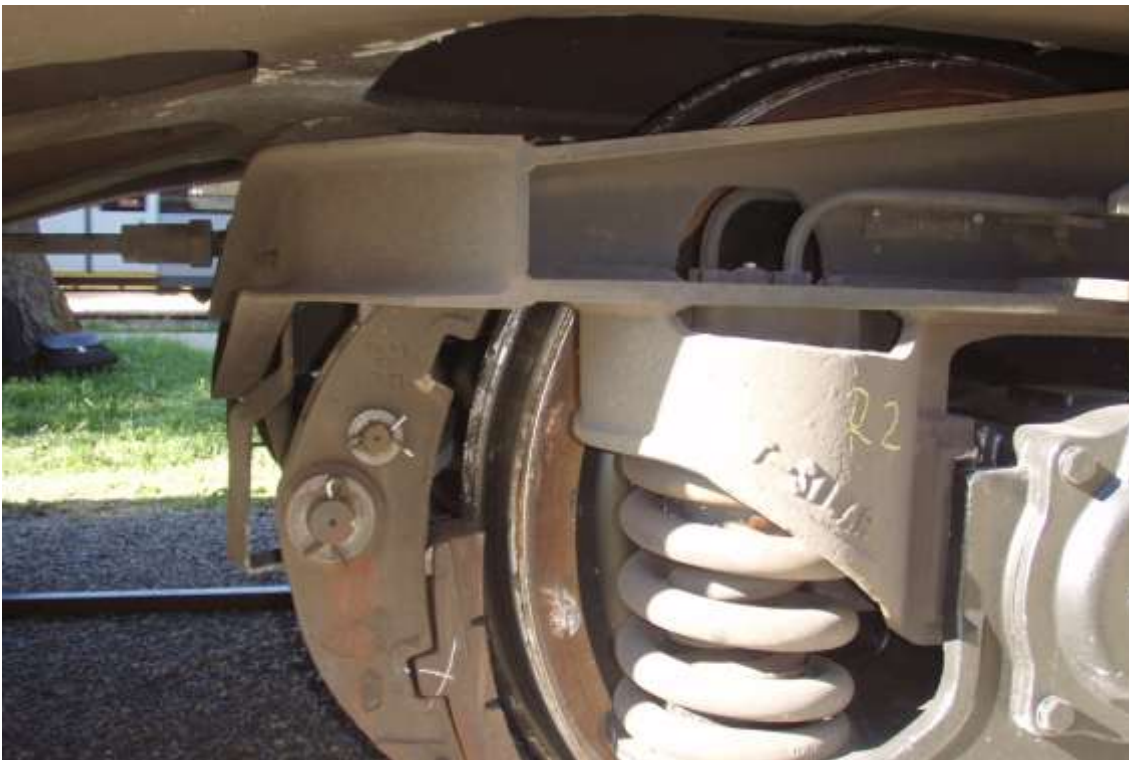
Abbildung 45 Unterseitig beschädigter Fahrzeugrahmen und nachlaufender Radsatz, in Fahrtrichtung linkes Rad vom entgleisten Drehgestell I des 17. Wagens (Quelle SUB)

Die Beschädigungen an den Radsätzen 1 und 2 am vorlaufenden Drehgestell und am darüberliegenden Fahrzeugrahmen sind auf die Fahrt im entgleisten Zustand zurückzuführen.

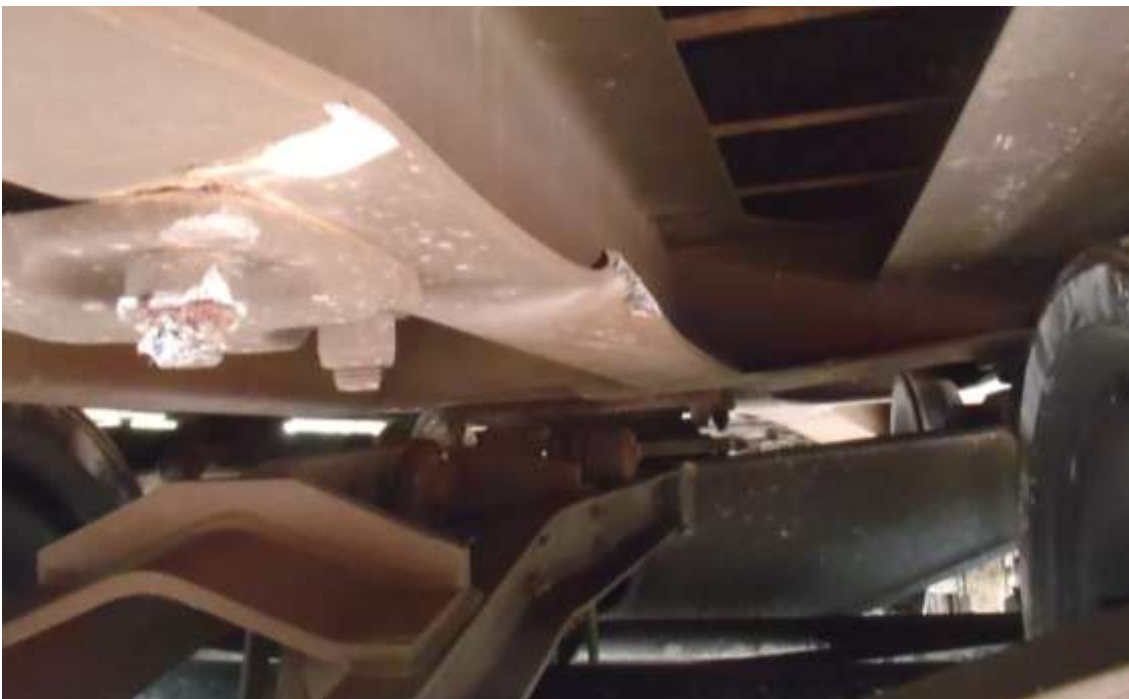
Abbildung 46 Unterseitig beschädigter Fahrzeugrahmen im Bereich des entgleisten Drehgestell I des 17. Wagens - Ansicht in Fahrtrichtung (Quelle SUB)

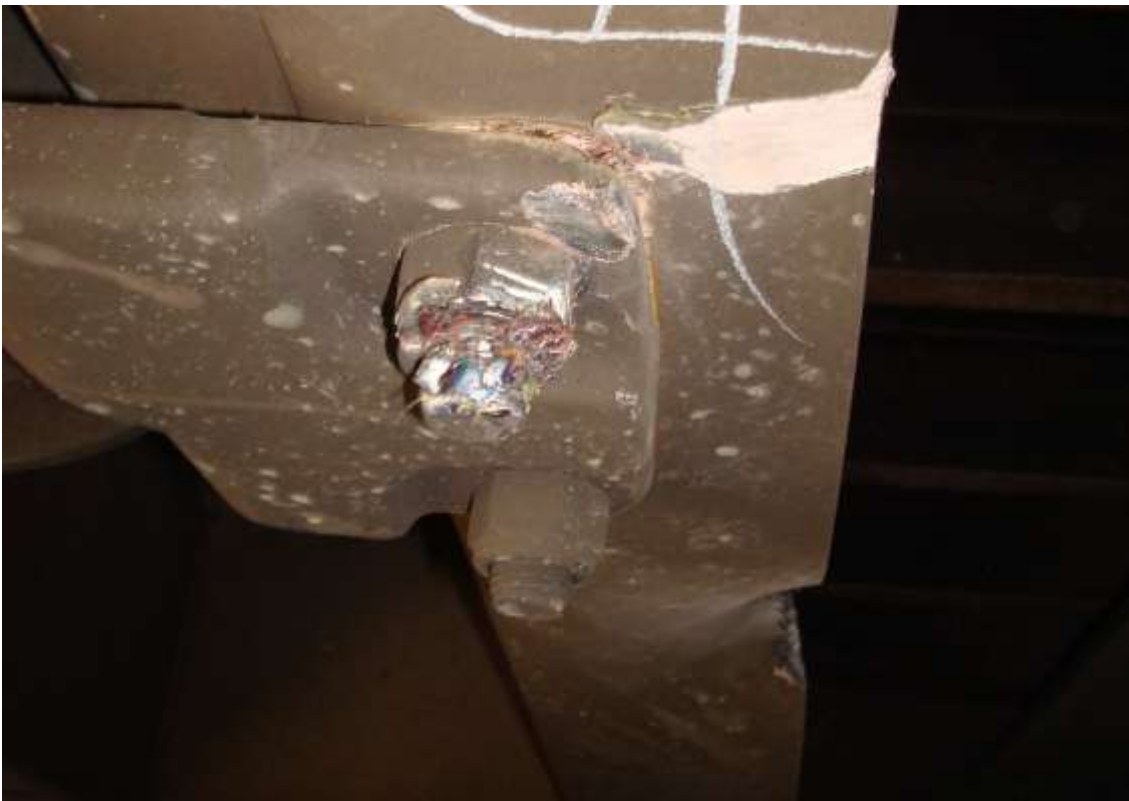
Abbildung 47 Unterseitig beschädigter Fahrzeugrahmen im Bereich des entgleisten Drehgestell I des 17. Wagens - Detail (Quelle IM)

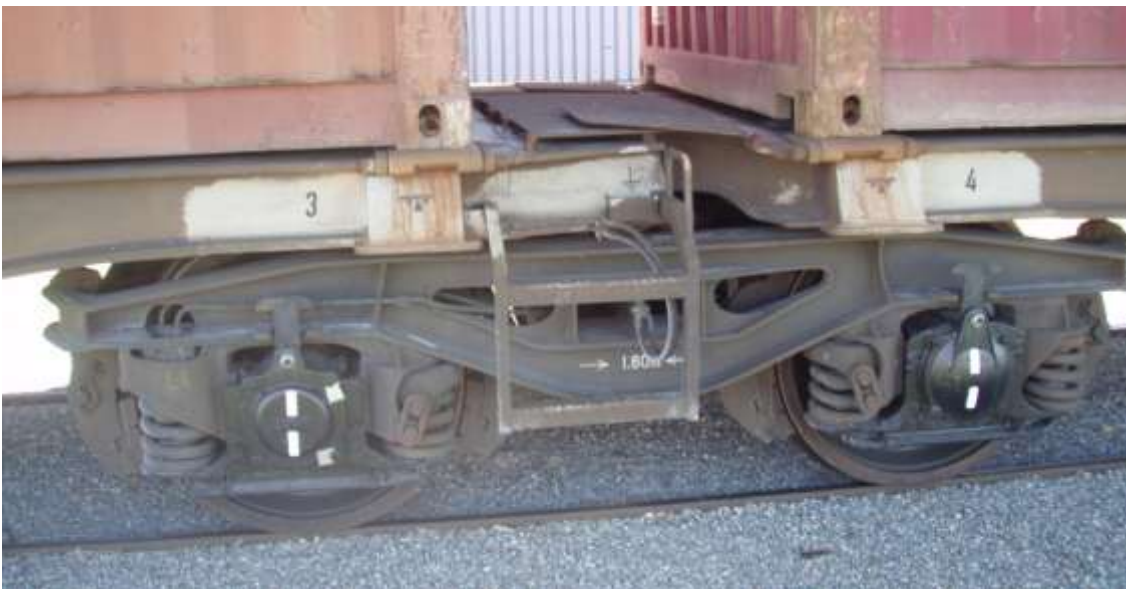
Abbildung 48 Nicht entgleistes Drehgestell II des 17. Wagens (Quelle SUB)

Die Drehgestelle II und III des 17. Wagens zeigten keine Entgleisungsspuren.

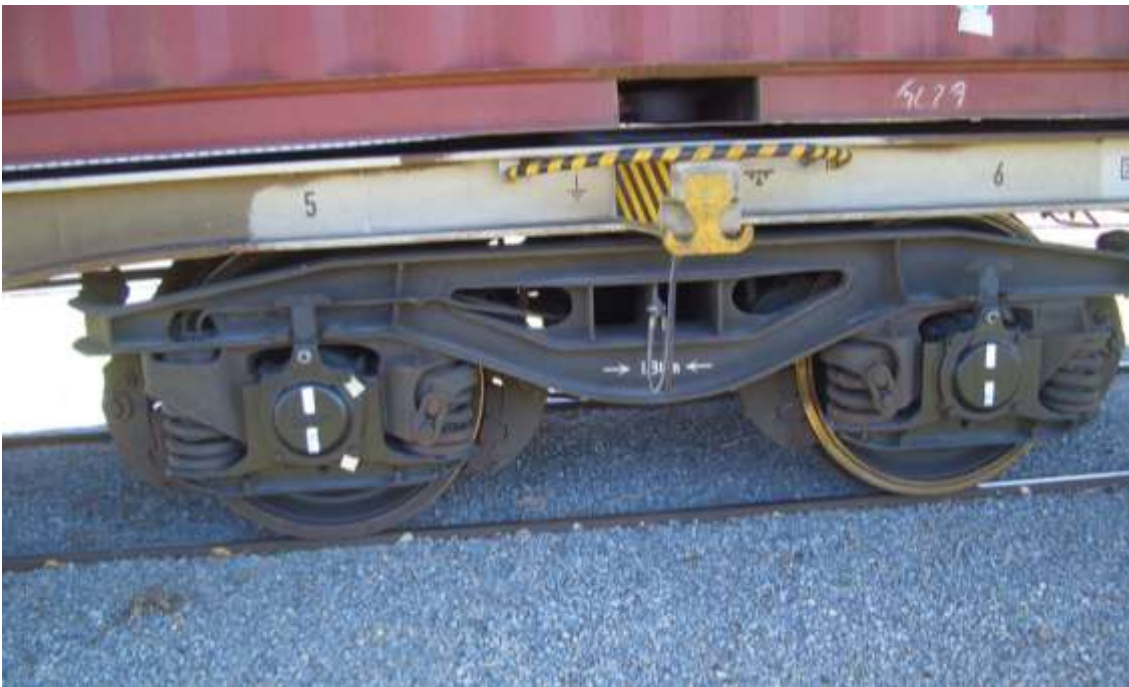
Abbildung 49 Nicht entgleistes Drehgestell III des 17. Wagens (Quelle SUB)

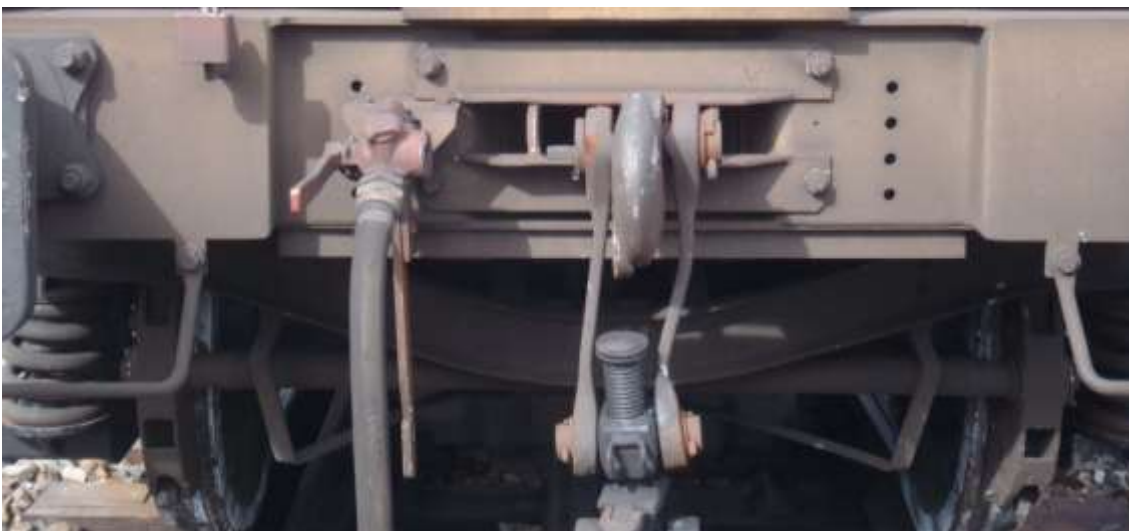
Abbildung 50 Schäden an der Schraubenkupplung am Wagenende des 17. Wagens zum vorgereichten Wagen (Quelle IM)

Die Beschädigung der Zugeinrichtung ist auf die seitliche Überpufferung des entgleisten 17. Wagens mit dem vorgereichten Wagen zurückzuführen.

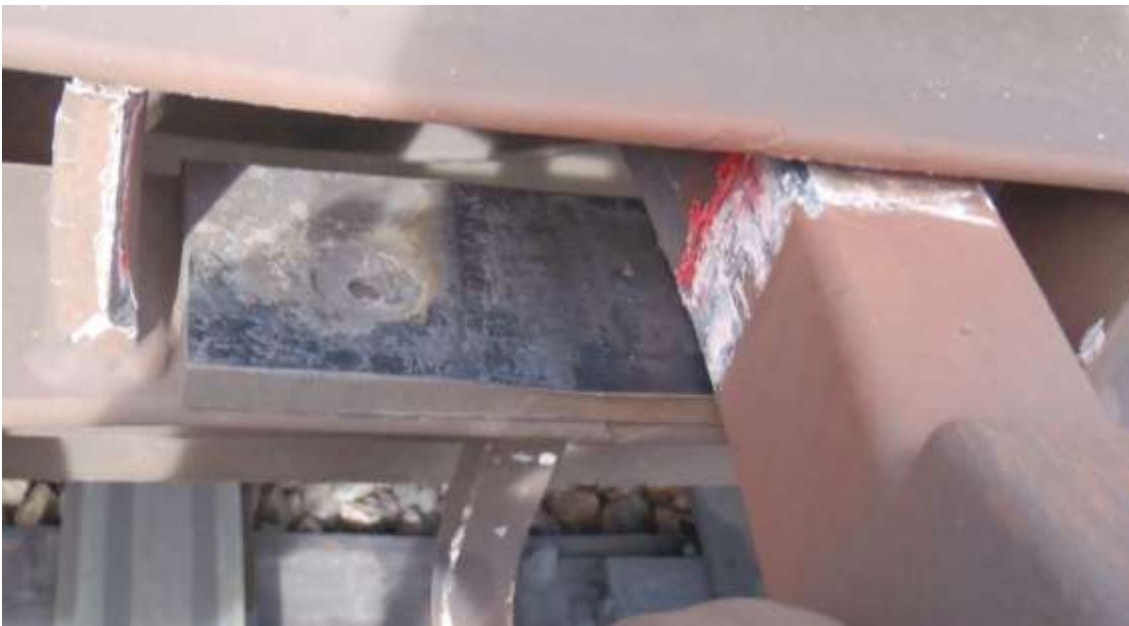
Abbildung 51 Verbogener Zughaken und verformtes Zughakenfenster am Wagenende des 17. Wagens zum vorgereichten Wagen (Quelle IM)
