UNTERSUCHUNGSBERICHT

Sicherheitsuntersuchungsstelle des Bundes

GZ: BMVIT-795.319-IV/BAV/UUB/SCH/2012

**Entgleisung eines Güterzuges
in einem Bahnhof in Österreich
am 22. September 2012**

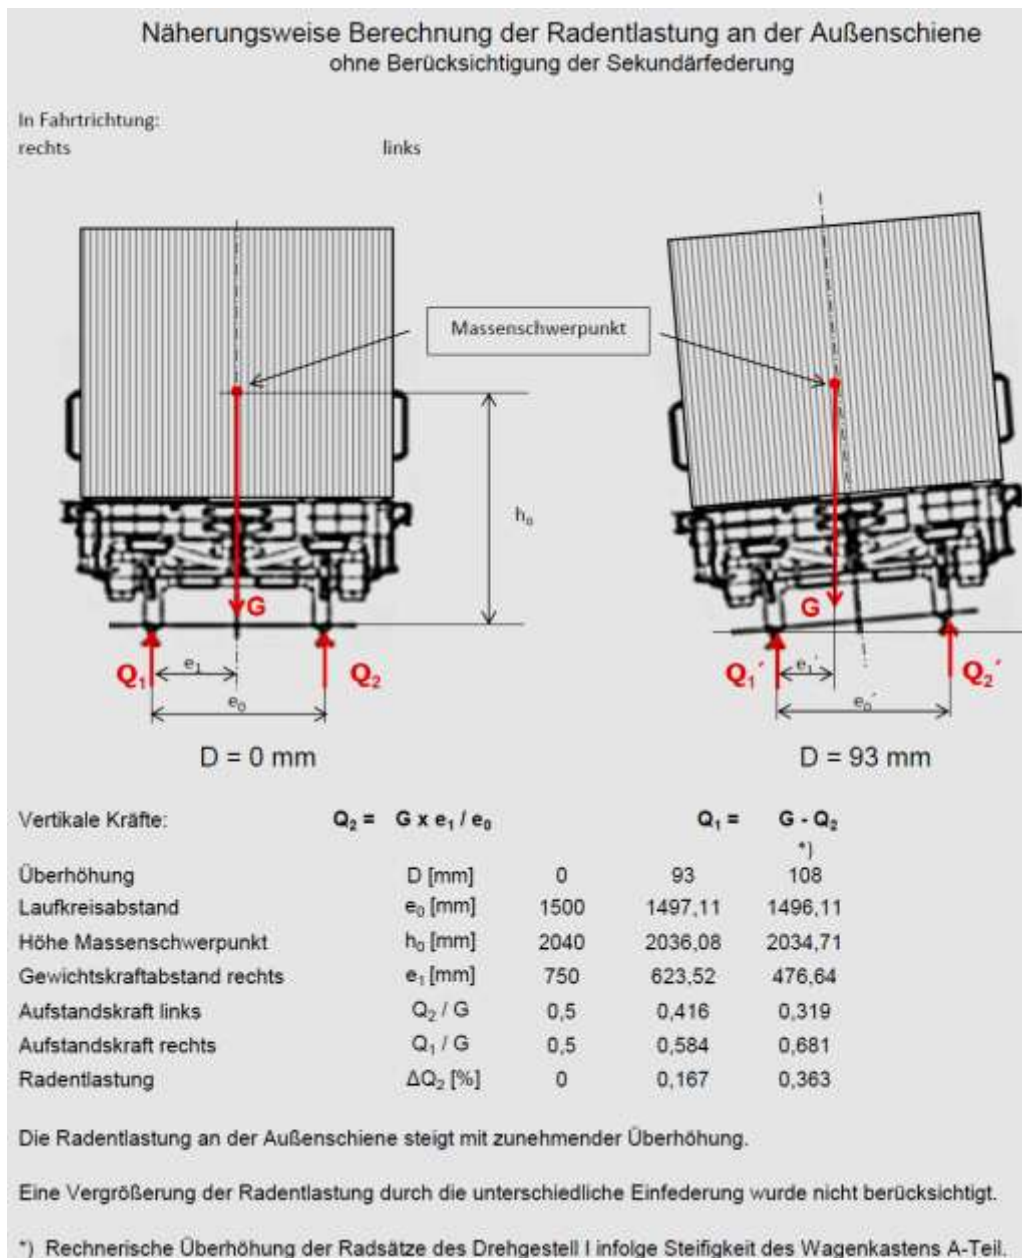
Zusätzlich zu der am Zuglauf-Checkpoint (im ebenen Gleis) gemessenen Radentlastung des in Fahrtrichtung linken Rades des vorlaufenden Radsatzes von ca. 9 % (1,0 : 1,2) wirkt eine zusätzliche Radentlastung auf Grund der Gleisüberhöhung im Bereich der Entgleisungsstelle.

Abbildung 59 Statische Radentlastung in der Überhöhung (Quelle SUB)
