航空发动机二元矢量喷管喉道面积 A8 控制回路故障分析

摘要:本文研究了航空发动机二元推力矢量喷管喉道面积 A8 控制回路故障问题。首先,根据二元推力矢量 A8 控制系统架构建立了故障树,并分析了可能引发该故障的数字电子控制器、执行机构、作动筒和二元喷管故障模式;之后定位故障原因,由于作动筒内活塞杆与内置 LVDT 传感器之间磨损产生的金属屑末进入 A8 控制装置,进而导致阀芯卡滞;最后开展了控制系统半物理模拟试验和发动机地面试车验证,试验结果表明故障原因定位准确,改进措施有效。

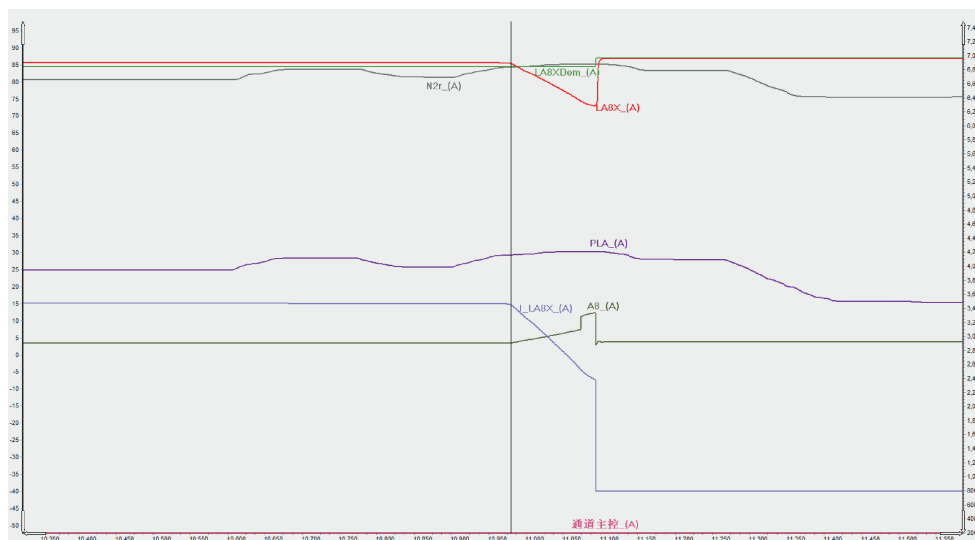
图 1 A8 回路故障数据曲线

管喉道面积 A8 回路控制逻辑为小喷口状态,下侧 A8 收敛调节片突然异常放开,数控软件闭环算法发现反馈与给定位置偏差加大,输出负方向电流纠正偏差,当反馈与给定差异超过阈值的累积时间满足 A8 回路判故障条件后,数字电子控制器发出“A8 下侧回路故障”信号,数字电子控制器按照相应故障重构策略控制 A8 面积。图 1 是故障发生时数据记录,其中竖线位置 A8 开始异常打开,红线 LA8X 表示 A8 作动筒的位移采集值,LA8XDem 是 A8 作动筒的位移目标值,I_LA8X 表示控制器控制电流,PLA 表示油门杆实际位置,N2r 是发动机高压换算转速。

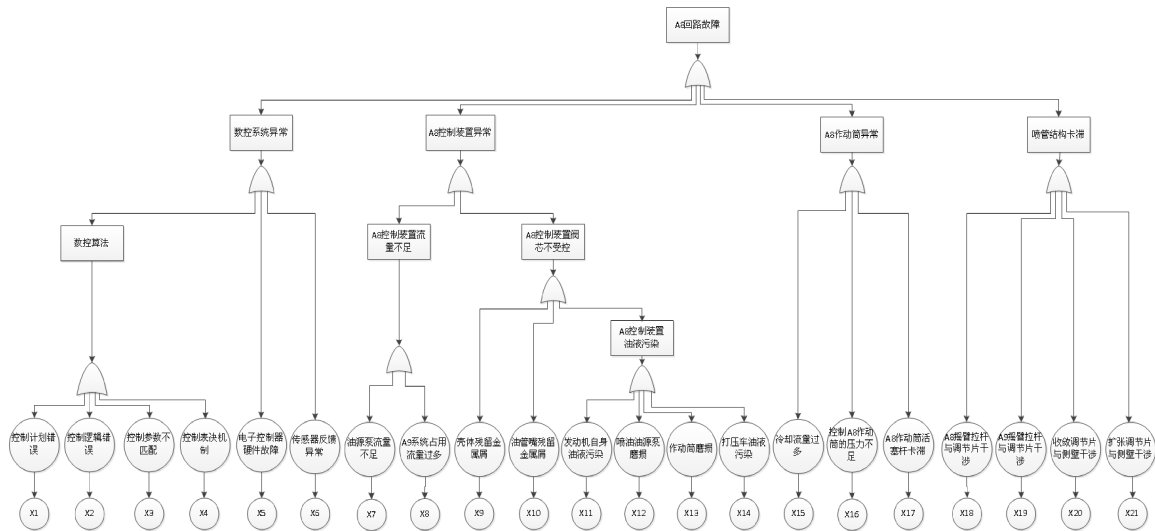
图3 A8 控制回路故障树

根据系统架构建立了 A8 回路故障树,包含数控系统、A8 控制装置、A8 作动筒和二元喷管四大方面,包含 21 个底事件,如图 3 所示。下面逐一分析排查。

按照 A8 回路的串联关系,以数控系统数字电子控制器为起始,依次是 A8 控制装置、A8 作动筒、A8 喷管结构进行分段排查,确定了 A8 控制装置卡滞是导致 A8 回路故障的直接原因。由于 A8 控制装置前项来油经过的油滤无杂质,目标锁定在 A8 作动筒内部污染物通过回油管路进入控制装置,分解作动筒,发现位置传感器与活塞杆之间存在轻微划痕,且作动筒无杆腔内部发现有少量金属屑,则确认作动筒磨损底事件 X13 为可能故障原因。

从机理上分析,本次 A8 控制装置不受控故障发生在 A8 作动筒处于收进状态,当无杆腔与电液伺服阀回油沟通时,铁屑会从无杆腔进入伺服阀的阀芯和阀套之间的缝隙导致阀芯的不受控,使得阀芯卡在大喷口位置卡滞或者在不受控的位置向喷口放大方向运动,与试车故障和地面测试故障现象一致。通过进一步分析,可以得出 A8 作动筒磨损产生的少量金属屑末进入 A8 控制装置电液伺服阀内部导致阀芯卡滞是本次 A8 控制回路故障的根本原因。

针对作动筒产品的传感器安装存在间隙偏小风险制定了改进措施:一是增大传感器与活塞的设计间隙,二是增加 LVDT 传感器外表面处理工艺,增加表面硬度进而提高耐磨性。
