材料力学课程研究报告

交变应力下的疲劳破坏

吴思源

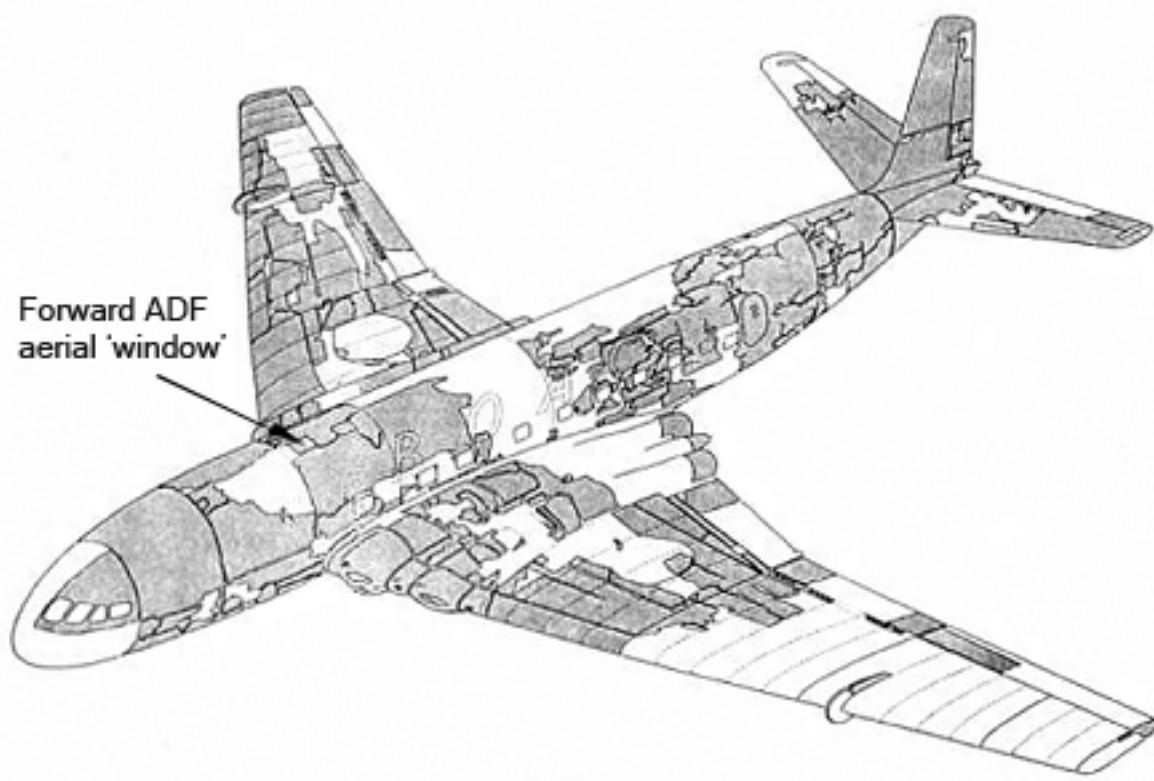
在半空中解体坠毁，经过英国官方的调查显示，坠机原因是电子飞机导航系统天线的一个窗口发生了疲劳破坏，导致飞机外壳破裂，舱内气压骤降，造成飞机解体 and 舱内人员遇难。经过实验，调查人员发现窗口附近在制造中不符合要求的采用了冲孔铆接，而不是飞机最初设计中的粘合。正是由于冲孔铆接的工艺，造成了材料内部产生了裂纹源。而飞行中的反复加压降压使得材料中的裂纹不断扩展，造成了材料的脆性断裂，引发机舱失压，造成了惨剧。此外，由于机舱设计不当，在窗口附近造成了应力集中，也在这几次惨剧中起到了推波助澜的作用。[1]

图 2: 飞机发生疲劳破坏的位置 (箭头)

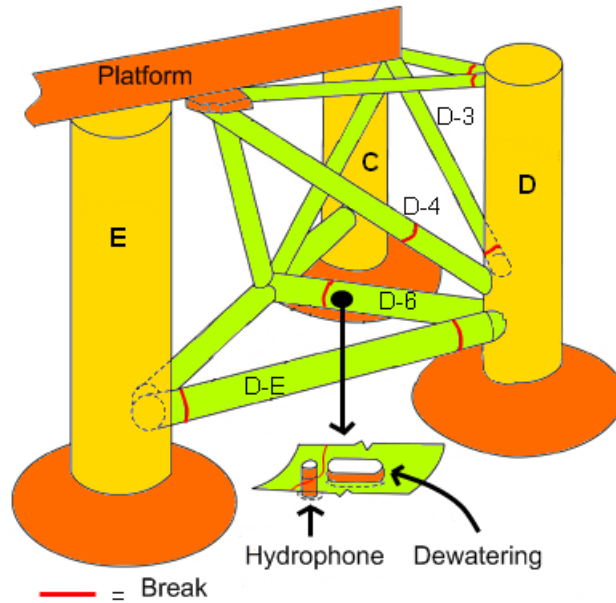
图 3: 事故钻井平台构造图

大，对应着构件所受的交变应力频率和应力幅很大，因此极端天气情况下海上钻井平台有可能因为构件疲劳而发生倾覆。1980 年 3 月 Ekofisk 油田上的 Alexander L. Kielland 发生倾覆，造成了 123 人死亡的惨剧，其根因就是支持构件由于疲劳破坏导致钻机坍塌。

正如图 3 所示，钻井平台的六条支撑之一的 D-6 由于疲劳发生断裂。后期调查表明，D-6 的断裂可以追溯至平台组装时的一个 6mm 角焊缝。它将固定声纳装置的构件与 D-6 连接起来。角焊缝的边缘较尖锐，使得此处发生了应力集中，加速了构件的破坏。经过调查，可以确信是焊缝中的冷裂纹、应力集中和海上的风浪共同导致了钻机的坍塌。值得指出的是，发生事故的 1980 年 3 月 27 日晚，当地的风速达到 40 节，海浪高达 12 米。北海地区恶劣的天气状况对钻机构件的寿命是一个极大的考验。这次倾覆也成为了二战以来挪威水域最严重的灾难。
