# ENTREGA DE INTERCAMBIO DE EQUIPO (EQUIPMENT INTERCHANGE RECEIPT)

EIR: E - 000030671

| CONTENEDOR | | CONDICION GENERAL | | BOOKING | | COMMODITY | | TIPO DE SALIDA |
|---|---|---|---|---|---|---|---|---|
| SZLU9433555 | | OPERATIVO | | 6422251540 | | BANANAS | | EXPORTACION |

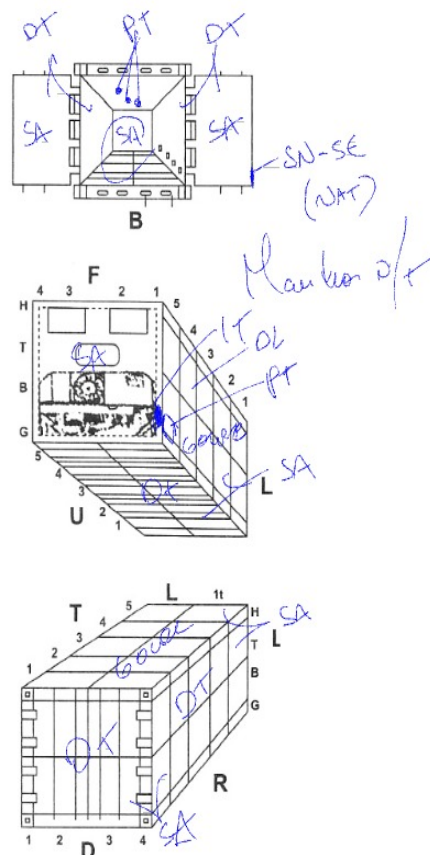
OBSERVACIÓN: SELLO DE FUNDA VA DENTRO DEL CONTENEDOR Y MANCHAS NO TRANSFERIBLES EN EL INTERIOR DE LA UNIDAD
